CHÂTEAU DE BEUREGARD

Novembre 2011

4^{ème} campagne de fouille et de restauration (2011)

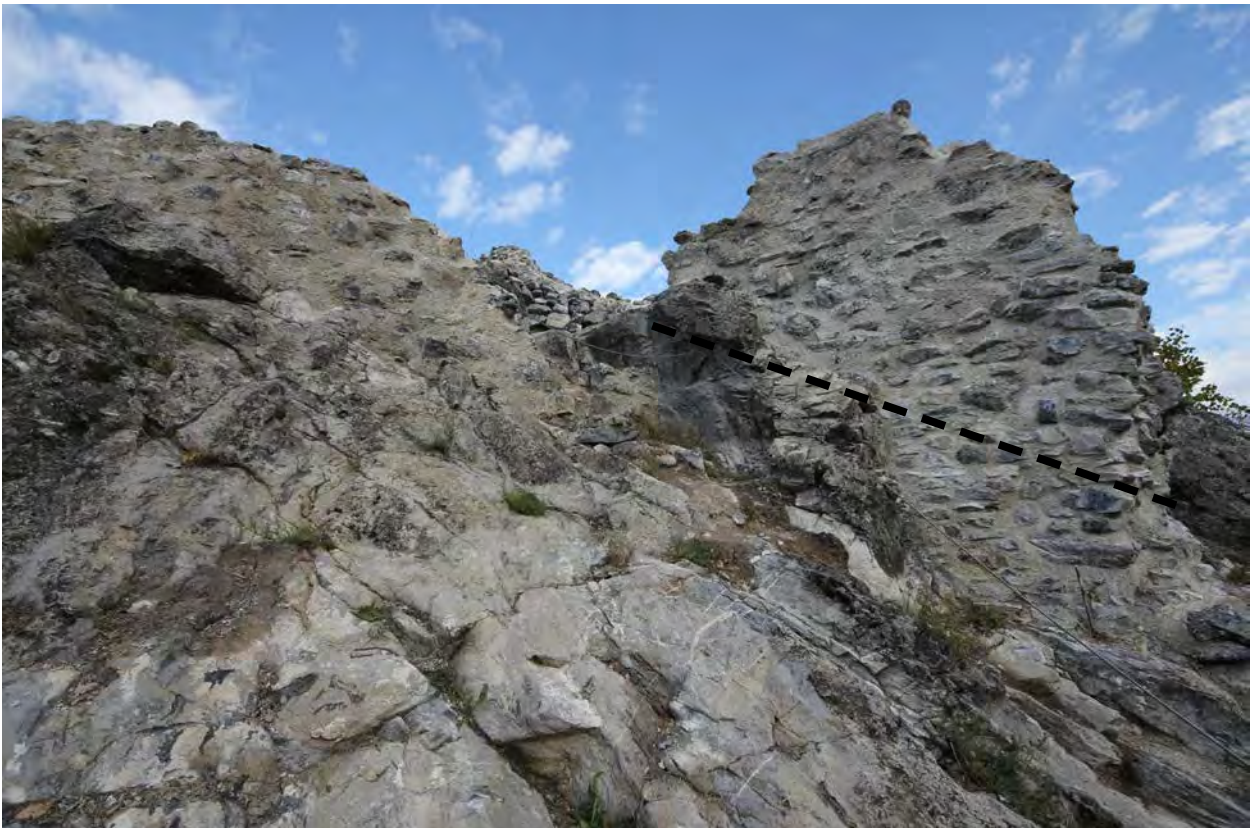
Restitution de l'escalier : Au pied de la façade sud de l'éperon (E), une entaille oblique (inclinaison 47,5%), parfaitement visible dans la face du rocher (**Fig. 3**), indique sans doute l'emplacement de la poutre qui soutenait les marches d'une première volée menant à un palier intermédiaire situé dans l'angle rentrant de la courtine (restitution de 13 marches de 25 cm de hauteur). Ce palier était vraisemblablement soutenu par une poutre horizontale qui prenait appui, du côté extérieur, sur un poteau ancré dans une encoche circulaire (tenon ?) taillée dans le roc (**Fig. 4**) et, du côté intérieur, sur un montant en bois dont le négatif a été observé dans la maçonnerie de la courtine (**Fig. 5**). Depuis ce palier intermédiaire, une seconde volée de 4 marches adossée à la courtine sud-est conduisait à un second palier situé devant la porte de l'enceinte. Selon cette hypothèse, l'entrée du château était situé au-dessus d'une faille du rocher, près de l'angle sud-est de la courtine (niveau du seuil et du sol de la cour vers 1009,00 m).

Fig. 3 Entaille oblique du rocher (inclinaison 47,5%) au sud de l'éperon (E) indiquant l'emplacement de la première volée d'escalier. Restitution d'un escalier de 13 marches de 0,25 m de hauteur et de 0,53 m de profondeur.

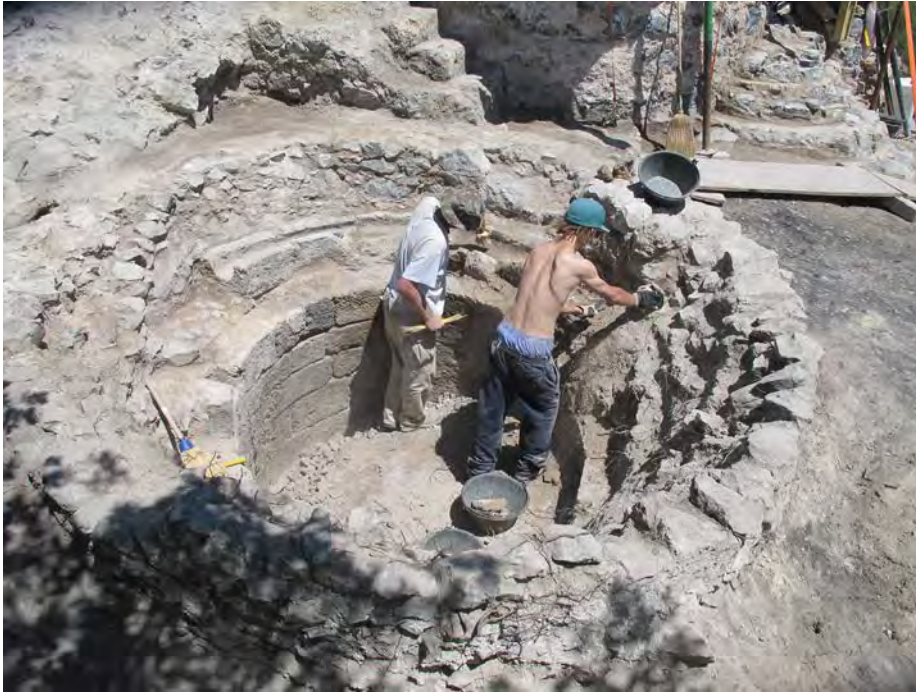
Les travaux dans la cour supérieure ont permis de vider entièrement la citerne (**Fig. 6**). De forme légèrement tronconique, celle-ci a un diamètre de 1,90 m au niveau du goulot et de 2,10 m à la base. Le fond se situe à -2,25 m en dessous du canal circulaire aménagé sur le ressaut au niveau du goulot (respectivement à -3,10 m du bord de la margelle sommitale). La contenance de la citerne est estimée à environ 6'000 litres. Excepté quelques os d'animaux, aucun mobilier n'a été découvert dans la citerne.

Fig. 6 Les collaborateurs du bureau TERA en train de vider la citerne.
A gauche, le parement de la citerne et de la margelle étaient parfaitement conservés; à droite, les parements intérieur et extérieur étaient érodés.
Diamètre de la citerne: 1,90 m au niveau du goulot et 2,10 m au fond.
Profondeur: -2,25 m par rapport au canal et -3,10 m par rapport au bord de la margelle.

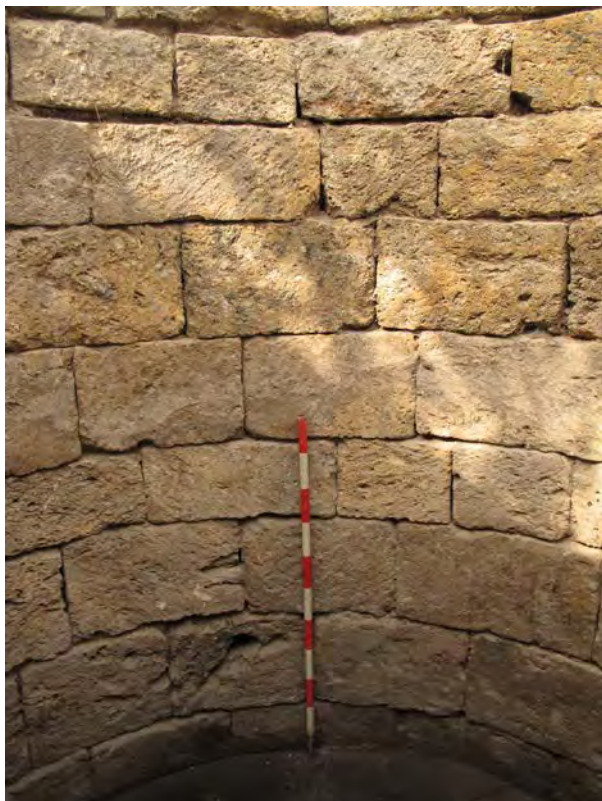
L'élévation de la citerne est constituée de blocs de cargneule taillés (**Fig. 7**) ; ce revêtement cache une épaisse couche de limon argileux vert olivâtre qui assure l'étanchéité (**Fig. 9**). Le fond, conservé intact, est formé de cinq dalles de schiste ardoisé soigneusement ajustées (**Fig. 8**).

Fig. 7 Parement de la citerne en blocs de cargneule taillés. Une couche de limon argileux vert olivâtre dans et contre laquelle les blocs sont adossés assure l'étanchéité.

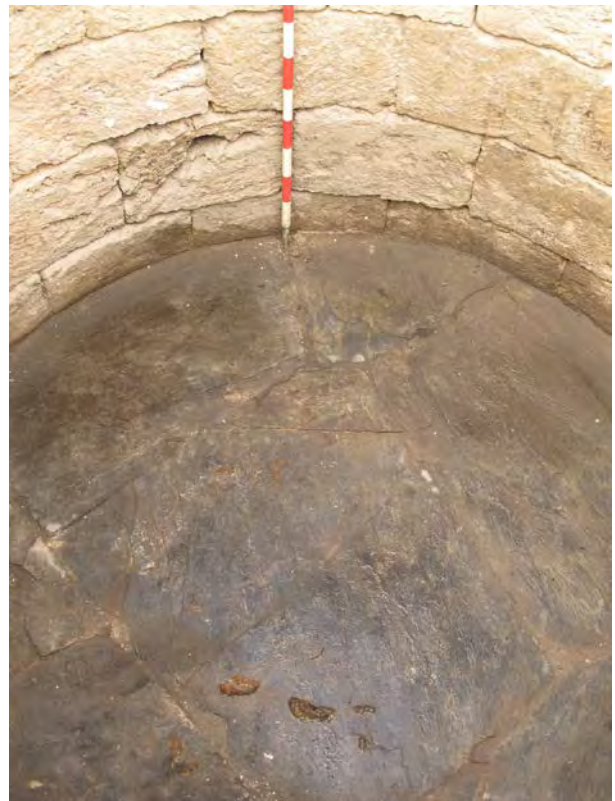
Fig. 8 Fond de la citerne: cinq dalles de schiste ardoisé de forme trapézoïdale parfaitement ajustées entre elles et par rapport à la paroi.

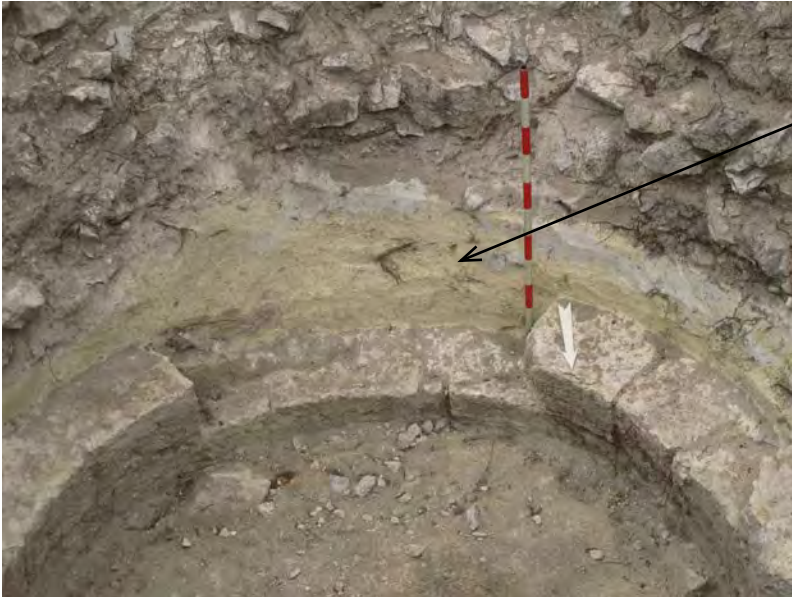
Fig. 9 Une épaisse couche de limon argileux vert olivâtre assure l'étanchéité de la citerne.

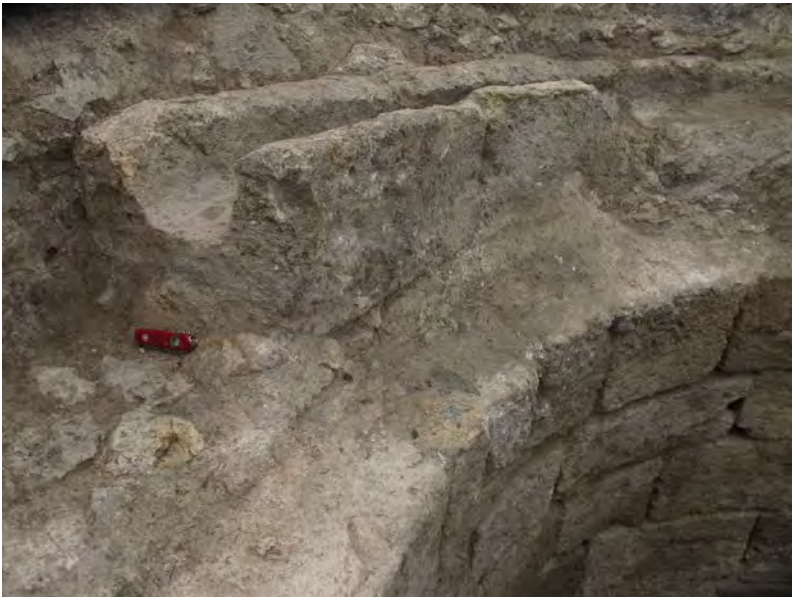
Le goulot de la citerne est souligné par un large ressaut sur lequel repose, en retrait, un canal circulaire constitué de blocs de cargneule taillés, qui ramenait l'eau vers un déversoir du côté est (**Fig. 10 et 11**). Un second déversoir pourrait avoir existé du côté opposé, dans la partie effondrée. La margelle sommitale est aménagée en retrait de ce canal. Cette maçonnerie, non étanche mais crépie, est de largeur variable (entre 0,50 et 0,75 m). Son assise supérieure, recouverte d'une chape de mortier lissé, dépassait d'environ 0,40 m le niveau de la cour du côté sud (**Fig. 12**).

Fig. 10 Un canal constitué de blocs de cargneule taillés ramenait l'eau vers un déversoir.

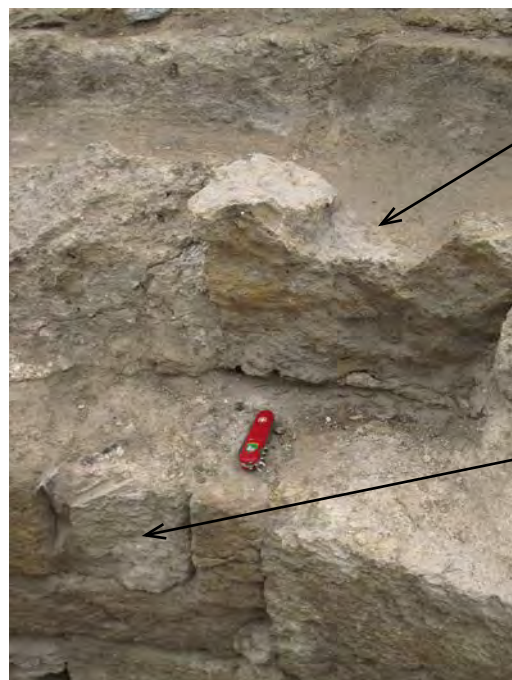
Fig. 11 Détail du canal et du ressaut sous-jacent.

Fragment du déversoir. L'extrémité du bec qui devait dépasser le ressaut et traverser la voûte recouvrant le réservoir a disparu.

Trou de boulin (un chaque deux blocs sur le pourtour du ressaut) utilisé pour l'échaffaud de la voûte et bouché après démontage du cintre.

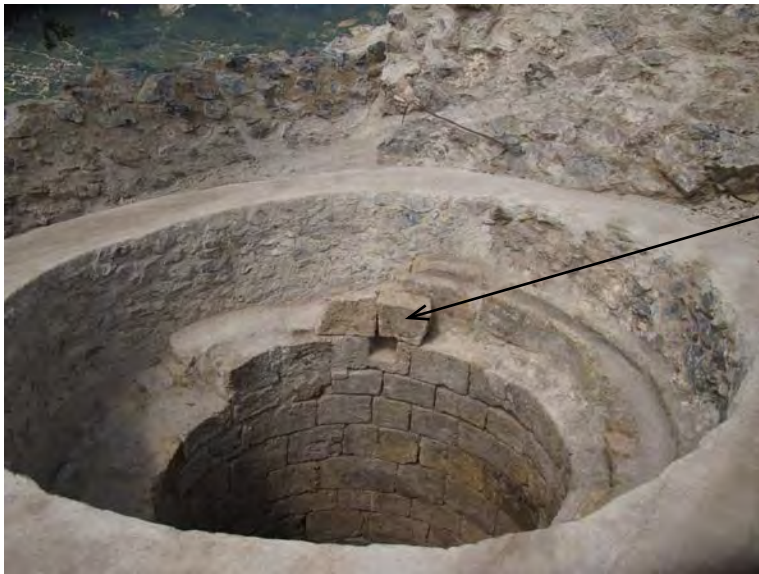
Fig. 12 La citerne avec sa margelle restitué. La voûte reposait sur le ressaut, devant le canal.

Base de la voûte. Une encoche à la base de la pierre indique qu'elle était ajustée à l'un des boulins utilisés pour le cintre.

- Remontage des parties manquantes de la margelle de la citerne et réfection du lissage de surface, afin de pouvoir servir d'assise à une couverture de protection (**Fig. 12 et 21**).
- Remontage des éléments du canal trouvés dans le remplissage de la citerne ; remontage partiel de la partie effondrée du parement sud et ouest de la citerne en réutilisant les blocs de cargneule trouvés au fond de la structure, de façon à protéger la couche d'argile assurant l'étanchéité.
- Mur au sud de la citerne : surélévation de l'angle sud-ouest pour sécuriser les abords de la citerne en aménageant une terrasse horizontale.

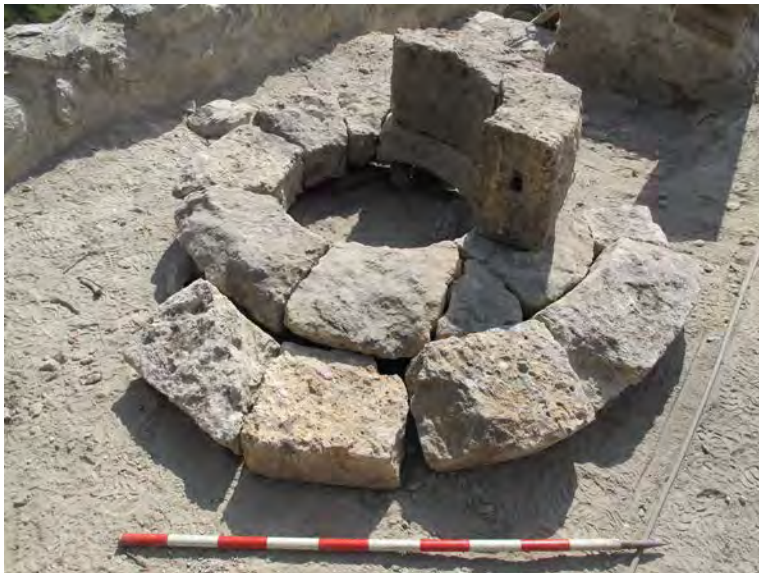
Fig. 13 L'orifice bordé d'un parapet formant le sommet de la voûte et permettant de puiser l'eau. La surface des pierres a été rubéfiée par l'incendie. Diamètre de l'orifice circulaire 60 cm, hauteur du parapet 50 cm.

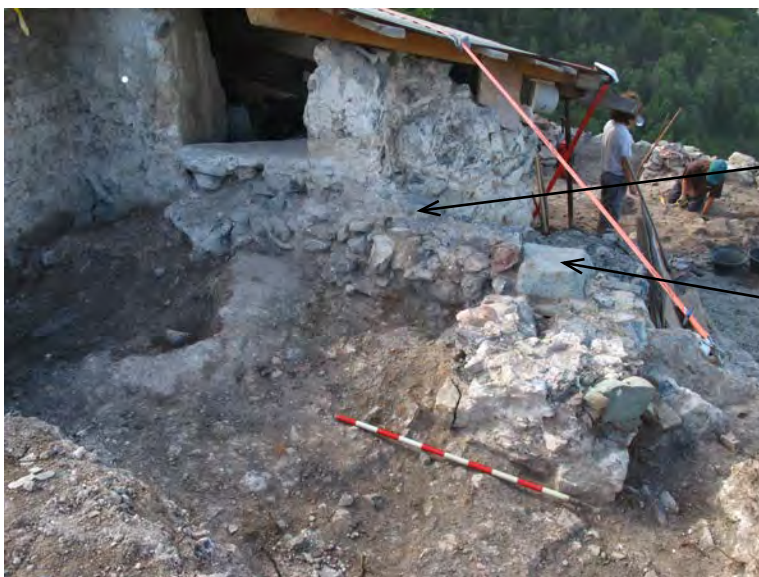
Le local oriental (B) était adossée au logis et à la courtine nord. La paroi sud, posée sur une fondation maçonnée, était doublée par un muret (épaisseur 30 cm) formant également le piédroit de la porte percée dans la tourelle d'escalier (**Fig. 14**). La pierre taillée scellée en surface du socle maçonné servait sans doute d'assise parfaitement réglée soutenant l'angle sud-ouest des parois en madrier (la largeur du ressaut de fondation et le négatif de bois conservé dans la parois sud permettent de restituer une sablière inférieure de 30 cm d'épaisseur). Au nord, aucune substruction maçonnée n'a été observée. La charpente du local pourrait avoir été posée directement sur le rocher qui a été aplani en bordure de l'à-pic à cet endroit (**Fig. 15**). Le niveau de circulation du local devait correspondre à un plancher suspendu, encastré latéralement dans la sablière basse des parois, et dont l'altitude restituée correspond au niveau du seuil de la porte (alt. 1012,80 m).

Fig. 14 Détail de la terrasse supérieure. Le socle maçonné (derrière la mire) soutenait l'angle sud-ouest du local oriental (B).

La paroi sud était doublée par un muret (épaisseur 30 cm) formant également le piédroit de la porte percée dans la tourelle d'escalier.

Une pierre taillée (un chapiteau retourné utilisé en remploi?) parfaitement horizontale soutenait l'angle de la construction en bois.

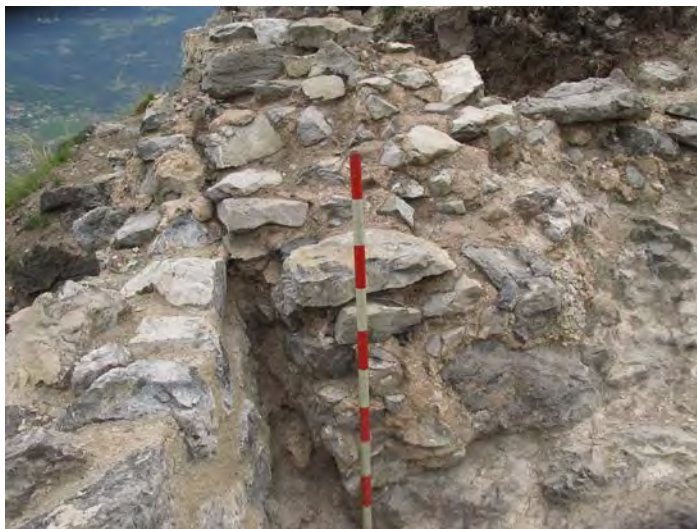
Le local occidental (I) devait présenter une architecture similaire à la pièce voisine. Le socle maçonné soutenant son angle sud-ouest est cependant plus massif et plus large du côté sud car il est fondé à cheval sur le ressaut rocheux séparant la terrasse supérieure et la cour de la citerne. Ce socle devait soutenir non seulement la charpente du local, mais vraisemblablement aussi un palier en bois (L) relié à l'escalier extérieur adossé à la tourelle (C) (**Fig. 16 et 17**).

Fig. 16 Le socle maçonné soutenant l'angle sud-ouest du local occidental (I) et le palier d'accès à la terrasse sommitale.

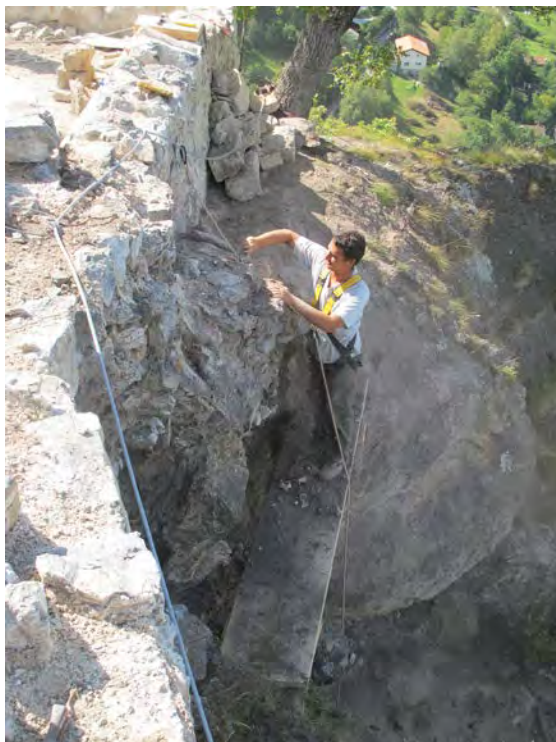
Près de ce socle, la courtine ouest est établie en surplomb sur une large faille du rocher (**Fig. 18**). A cet endroit, le mur repose sur une fondation en saillie qui descend sur plus de 2 mètres dans la faille. Les deux négatifs rectangulaires visibles à la base du mur correspondent à l'emplacement de poutres horizontales soutenant l'échafaudage lors de la construction de la courtine (il ne s'agit pas d'un support de latrines en surplomb car le niveau est incompatible avec cette hypothèse).

Fig. 18 La courtine ouest enjambe une faille du rocher. Travaux de nettoyage du parement extérieur avant la consolidation des maçonneries.

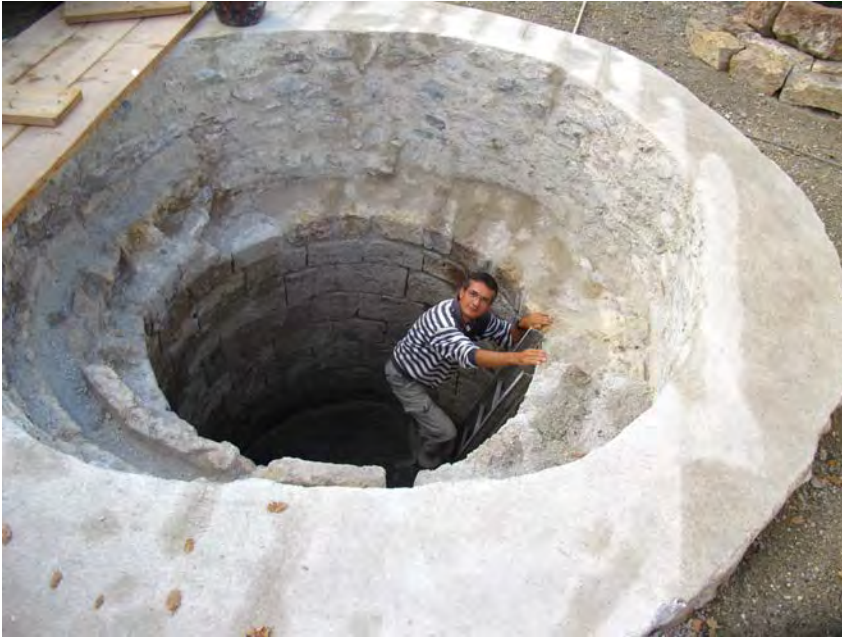
Fig.19 La citerne après consolidation du parement intérieure et remontage de la margelle.

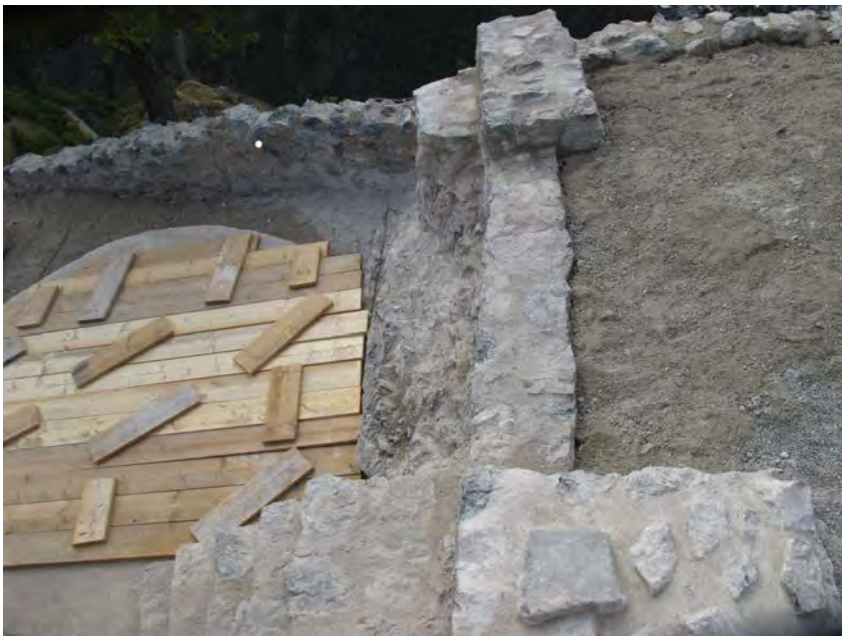
- La citerne est recouverte par un platelage doublé d'une bâche étanche pour éviter qu'elle ne se remplisse de feuilles et prévenir tout accident (**Fig. 20**), en attendant la protection transparente définitive (projet d'Eric Papon).

Fig.20 Couverture provisoire de la citerne.

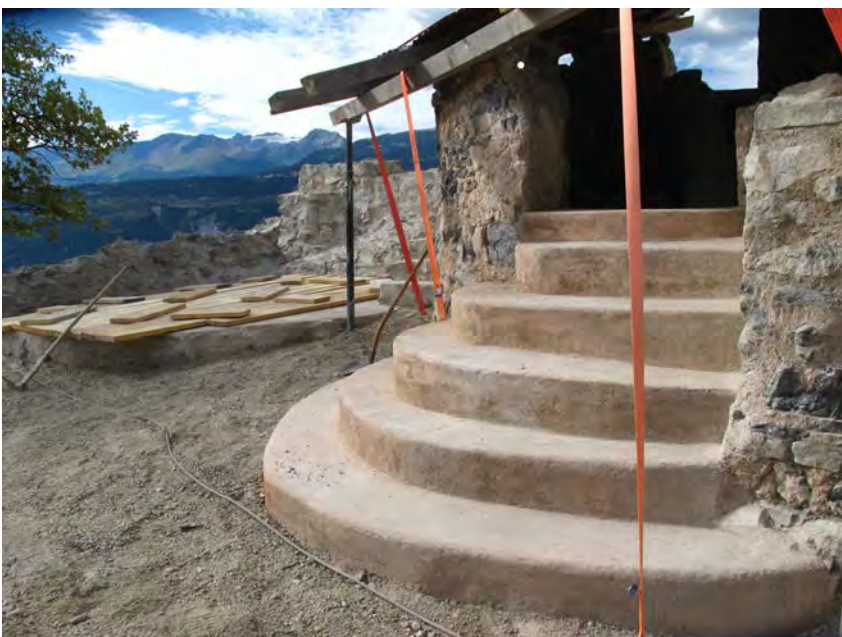
Fig.21 Etat de la cour de la citerne à la fin des travaux 2011.

- Escalier d'accès à la tourelle (C) : reconstitution des parties manquantes des marches ; lissage de surface recouvrant également les marches anciennes pour une meilleure protection ; intégration chromatique par un badigeon à l'eau teinté de rouge (**Fig. 21**). Cet escalier pourra être utilisé comme accès au logis (A).

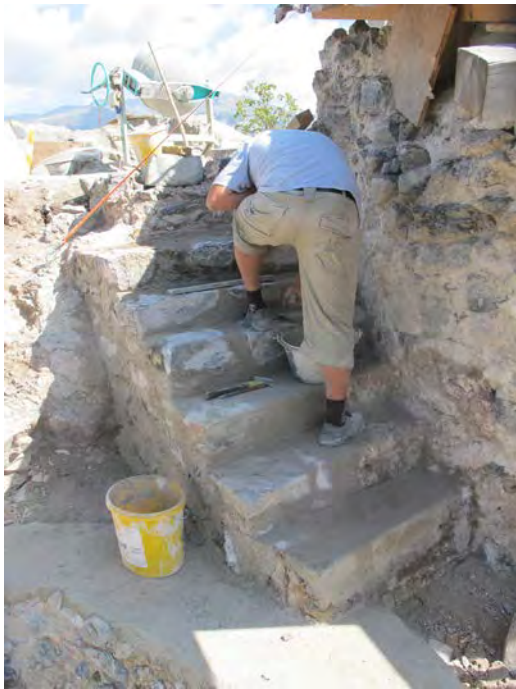
Fig.22 L'escalier conduisant à la terrasse supérieure: travaux de remontage.

- Escalier extérieur adossé à la tourelle (C) : reconstitution des marches et du palier supérieur (**Fig. 22**). Cet escalier pourra être utilisé comme accès à la terrasse supérieure.

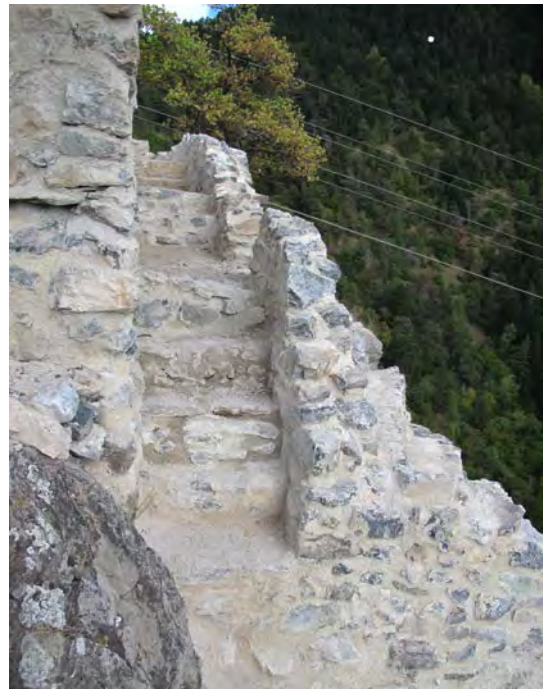
Fig.23 Le couloir (G) menant à la poterne à la fin des travaux 2011.

- Escalier à l'intérieur de la tourelle (C) : aucune protection n'a été mise en place. Il n'est pas prévu d'utiliser cet escalier.
- Escalier menant à la poterne du couloir (G) : le palier ancien est protégé par du géotextile et une couche de poussier ; les marches visibles actuellement sont toutes restituées et doublent les anciennes (**Fig. 23**). Il n'est pas prévu d'utiliser cet escalier.
