## *CHÂTEAU DE TOURBILLON*

Les enceintes avancées à l'ouest et à l'est du château et les vestiges d'un chemin pavé

A. Antonini

Décembre 2005

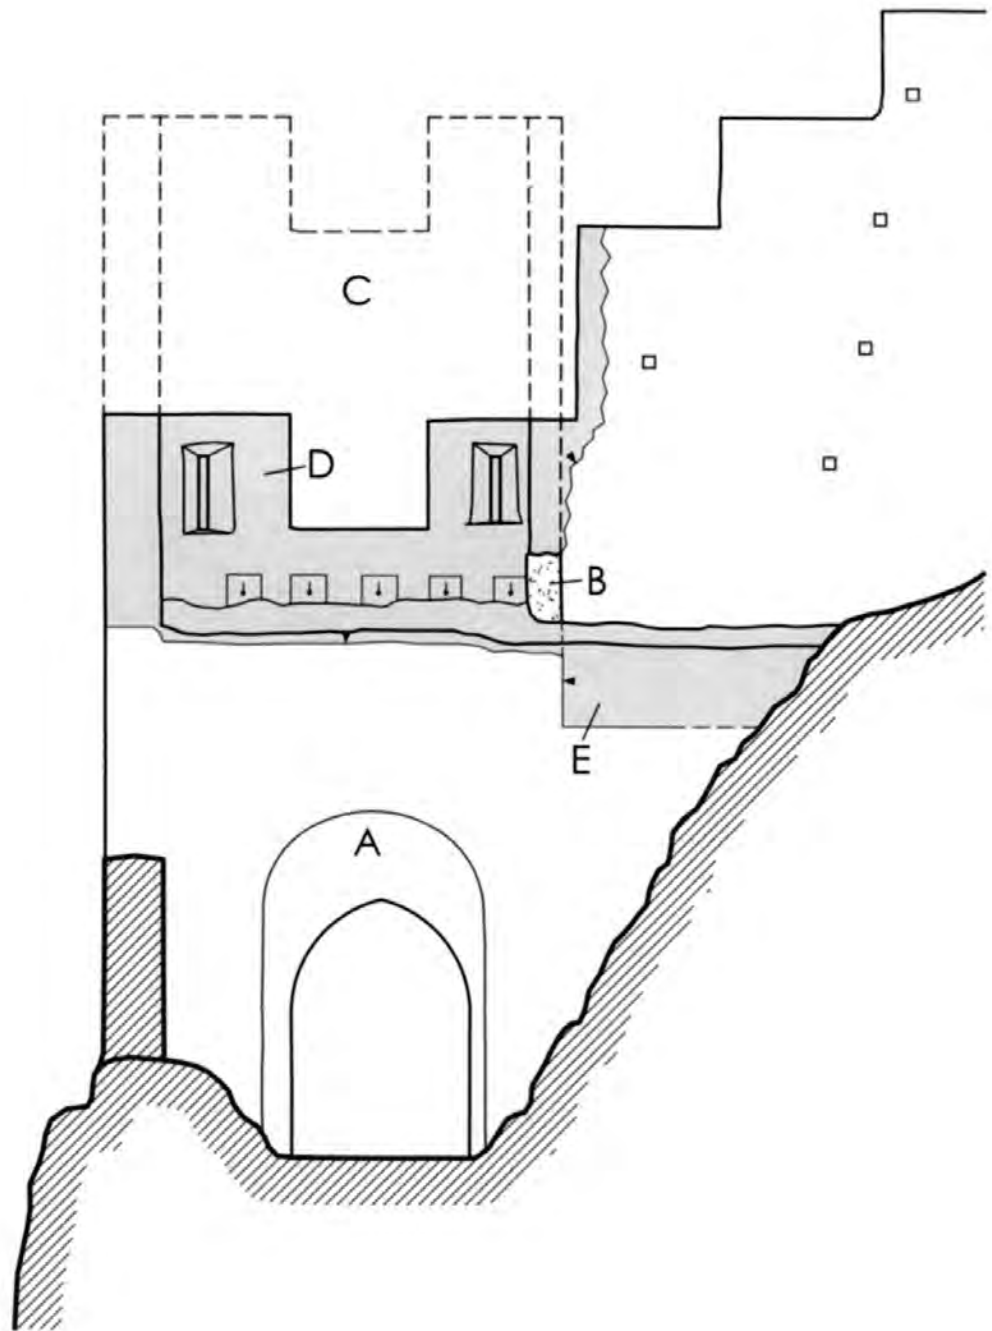
L'étage supérieur de la tour était vraisemblablement fermé sur trois côtés par de la maçonnerie, telle une tour de flanquement. Des traces d'arrachement indiquent les emplacements de la face nord (**fig. 1-B**) et de la face ouest. La dernière devait se situer dans le prolongement du mur à redents (**fig. 1-C**). Du côté est, la tour était sans doute fermée par une paroi en madrier. Les corbeaux faisant saillie en façade occidentale au-dessus de la porte appartiennent aux éléments aménagés dès l'origine (**fig. 6 et 7**). Ils devaient soutenir un balcon fermé. La restitution d'une tour-porche doté d'un balcon fermé correspond à l'image de la fortification dessinée par Sebastian Münster en 1550 (**fig. 8**).

Fig. 1 Fortifications occidentales : **A** : voûte en berceau enjambant le passage. **B** : maçonnerie primitive arrachée, reste d'un étage fermé au-dessus de la porte. **C** : restitution du volume de la tour-porche. **D** : phase de transformation avec la création des mâchicoulis et du crénelage. **E** : exhaussement de la maçonnerie permettant un accès horizontal au mâchicoulis.

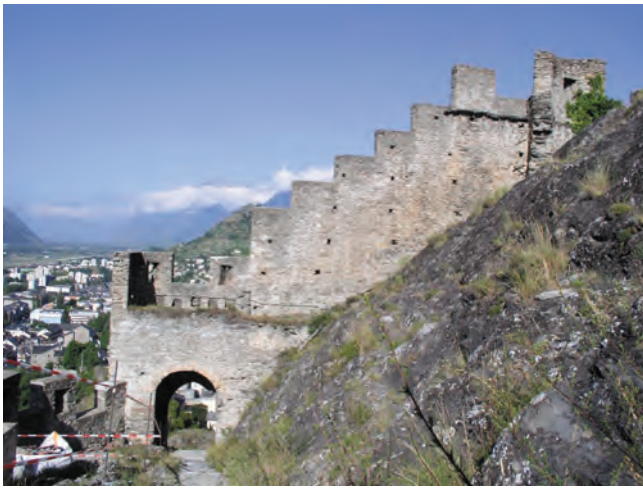
Fig. 2 Fortifications occidentales : vue générale de la face interne.

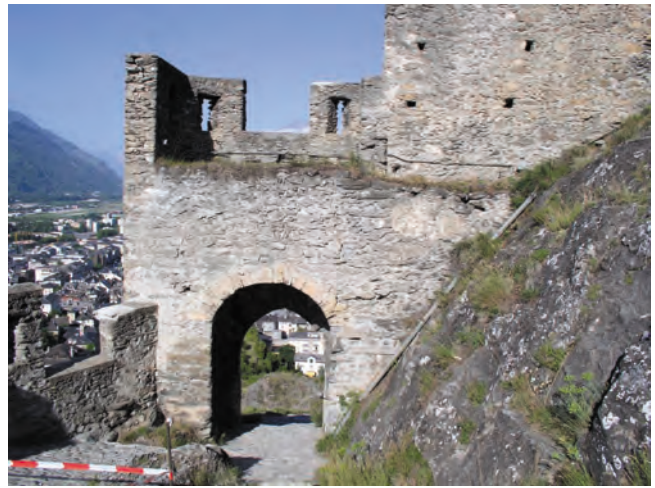
Fig. 3 Fortifications occidentales : porte, face interne.

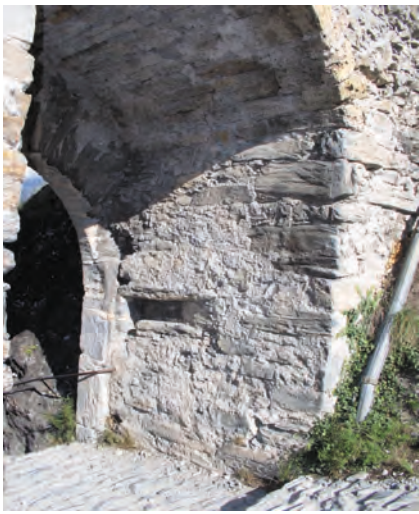
L'étage inférieur de la tour était occupé par la porte. Du côté intérieur, les embrasures sont reliées par une voûte en berceau maçonnée avec des moellons de tuf. Le système de verrouillage des vantaux n'est plus entièrement conservé. Seul le verrou du côté nord est d'origine (**fig. 4**). Au sud, la glissière est aménagée dans une grande réfection du parement (**fig. 5-A**). Le pavage incliné du sol est récent. Sous ce pavement, l'ancien revêtement pourrait encore être présent. Il devait avoir un niveau horizontal afin de permettre l'ouverture des vantaux de la porte.

Fig. 4 Fortifications occidentales : porte, embrasure nord avec système de verrouillage d'origine.

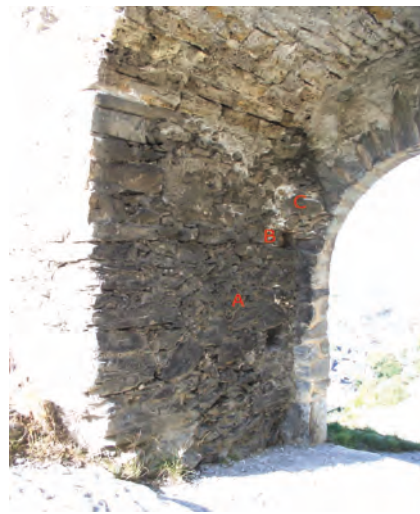
Fig. 5 Fortifications occidentales : porte, embrasure sud. **A** : le trou pour la barre de verrouillage est ménagé dans une réfection du parement. **B** : négatif d'une poutre horizontale qui soutient une maçonnerie (**C**) doublant l'ancienne. Cette transformation est sans doute liée à l'installation d'une porte rectangulaire.

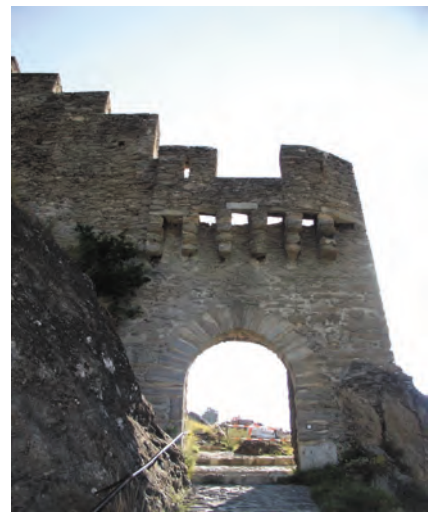
Fig. 6 Fortifications occidentales : porte, face extérieure.

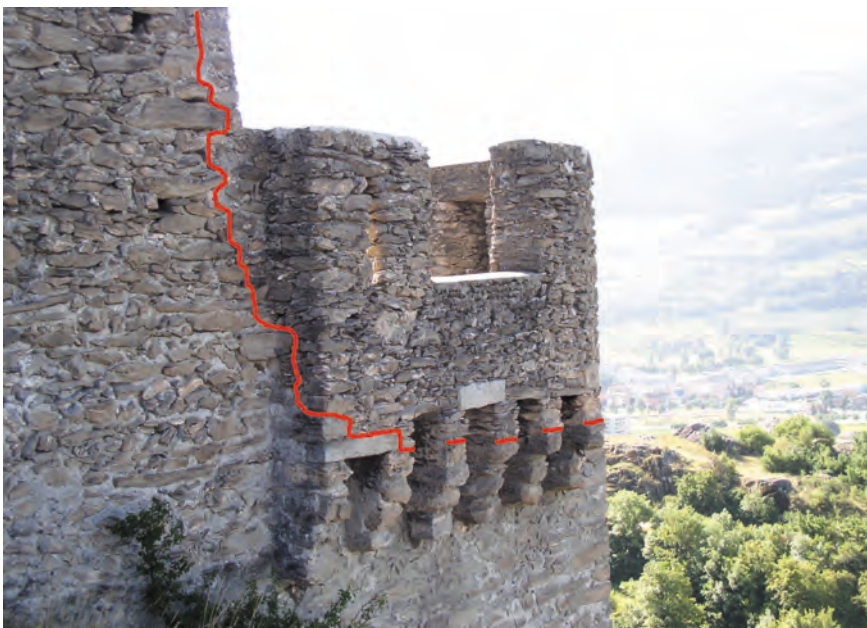
Fig. 7 Fortifications occidentales : Détail des mâchicoulis. Seules les trois assises inférieures des corbeaux font partie de la maçonnerie d'origine. Tracé rouge : limite inférieure de la réfection.

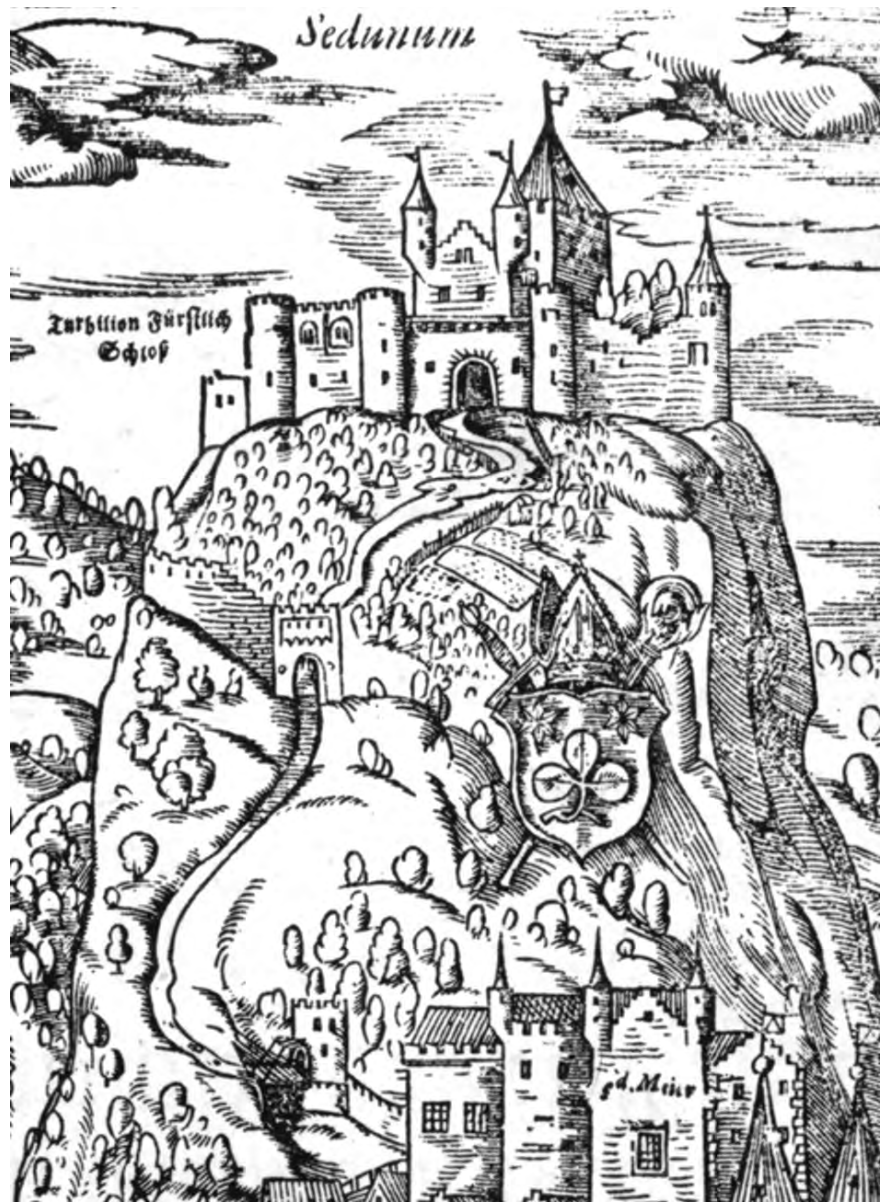
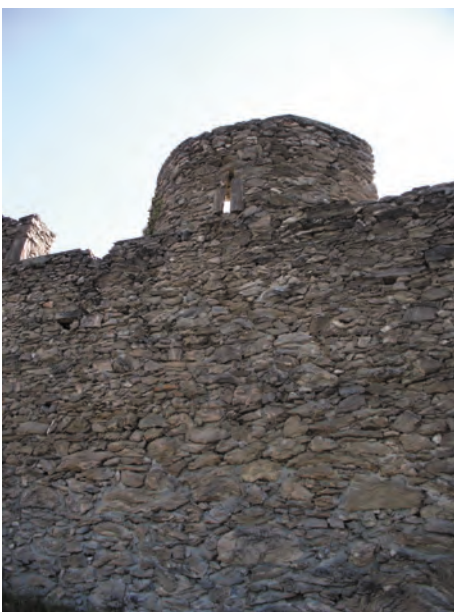
Fig. 9 Fortifications occidentales : Détail de la tour, face extérieure se distinguant de la muraille uniquement au niveau du merlon arrondi.

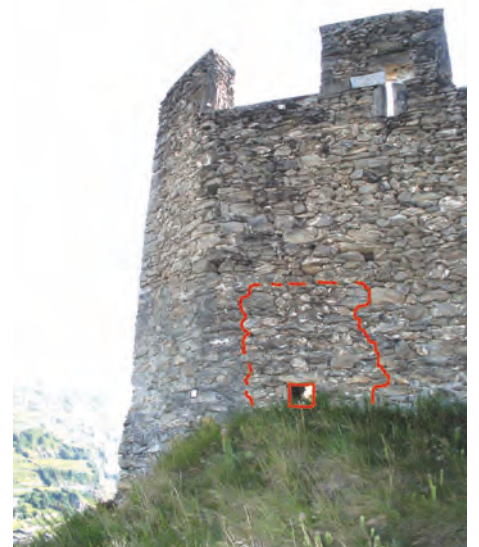
La deuxième transformation se situe sous le premier créneau septentrional (**fig. 10 et 13-B**). Au pied de la muraille, une nouvelle maçonnerie remplit un grand trou qui traverse tout le mur primitif. A la base et au centre du bouchon, un trou carré est soigneusement aménagé ; il mesure 30x30 cm et traverse le mur à l'horizontale. La fonction de ce trou n'est pas claire (écoulement d'eau ?). L'importance du bouchon ne peut pas non plus être expliquée (bouchon d'un ancienne poterne ?).

Fig. 10 Fortifications occidentales : Extrémité nord de la muraille, face extérieure. Tracé rouge : important bouchon avec trou (d'écoulement ?) à la base.

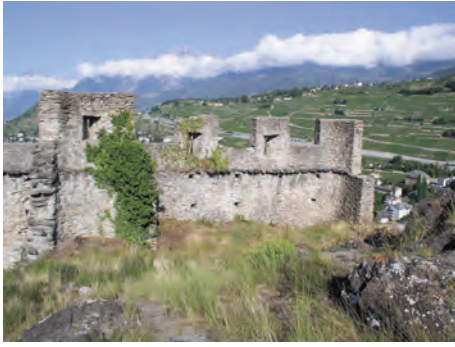
Fig. 11 Fortifications occidentales : vue générale de l'extrémité nord.

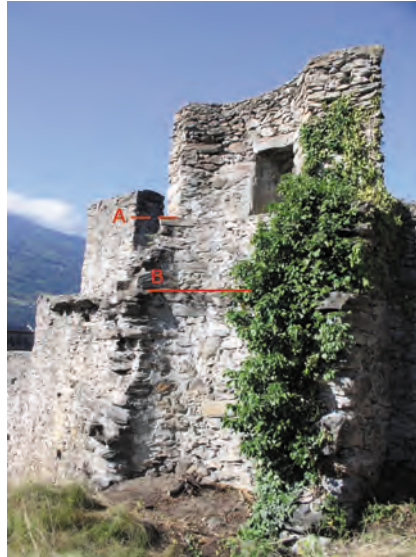
La tour de flanquement a été construite en même temps que la muraille ; leurs maçonneries sont liées, les trous de boulins placés de part et d'autre de la tour traversent la muraille de biais. En élévation, un ressaut de 15 à 18 cm indique le niveau d'un plancher à l'intérieur de la tourelle ; il se situe à la même hauteur que le chemin de ronde de la muraille (**fig. 11 à 12**).

Fig. 12 Fortifications occidentales : Détail de la tour, face intérieure. **A** : tablette du créneau. **B** : ressaut indiquant le niveau d'un plancher.

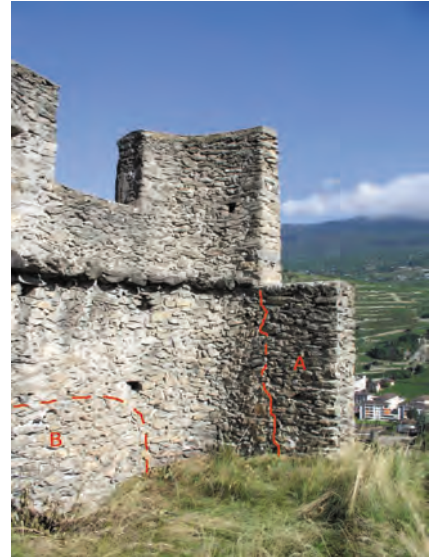
La première transformation concerne la tête du mur (**fig. 13-A**). Le piedroit vertical rhabille une maçonnerie qui devait se poursuivre le long de la corniche du rocher.

Fig. 13 Fortifications occidentales : Extrémité nord de la muraille, face intérieure. **A** : piédroit monté après arrachement du mur primitif. Celui-ci devait se poursuivre le long de la corniche rocheuse. **B** : important bouchon.

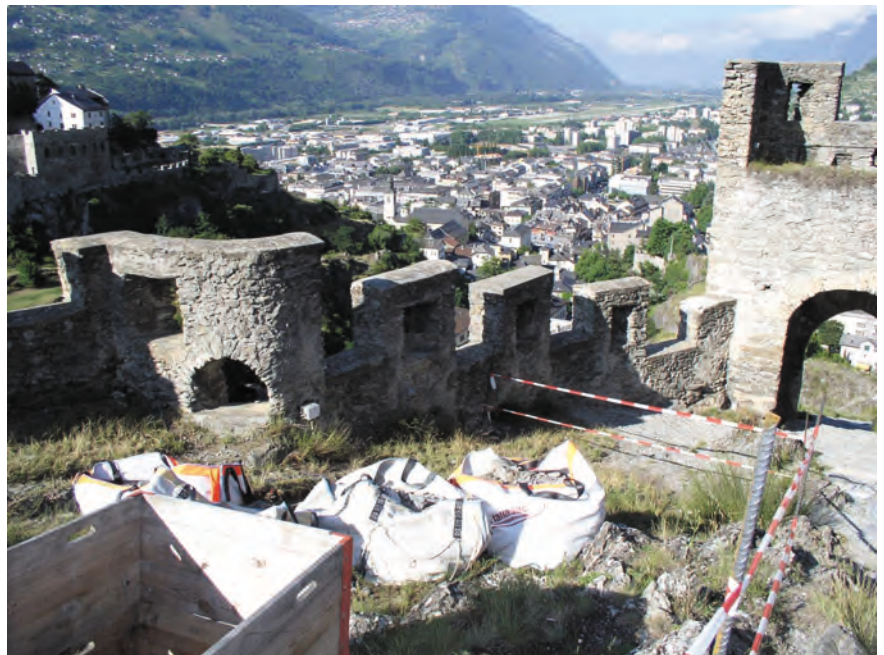
Le parapet sécurisant le bord sud du rocher est unitaire : tous les merlons avec leur meurtrière ainsi que l'ouverture arquée sont d'origine. La forme particulière de cette dernière « fenêtre » aménagée au ras du sol dans un angle arrondi semble indiquer qu'elle était prévue pour un canon (**fig. 14**). La ligne de tir permet de surveiller le débouché de la rue des châteaux.

Fig. 14 Fortifications occidentales : Parapet crénelé suivant la corniche sud.

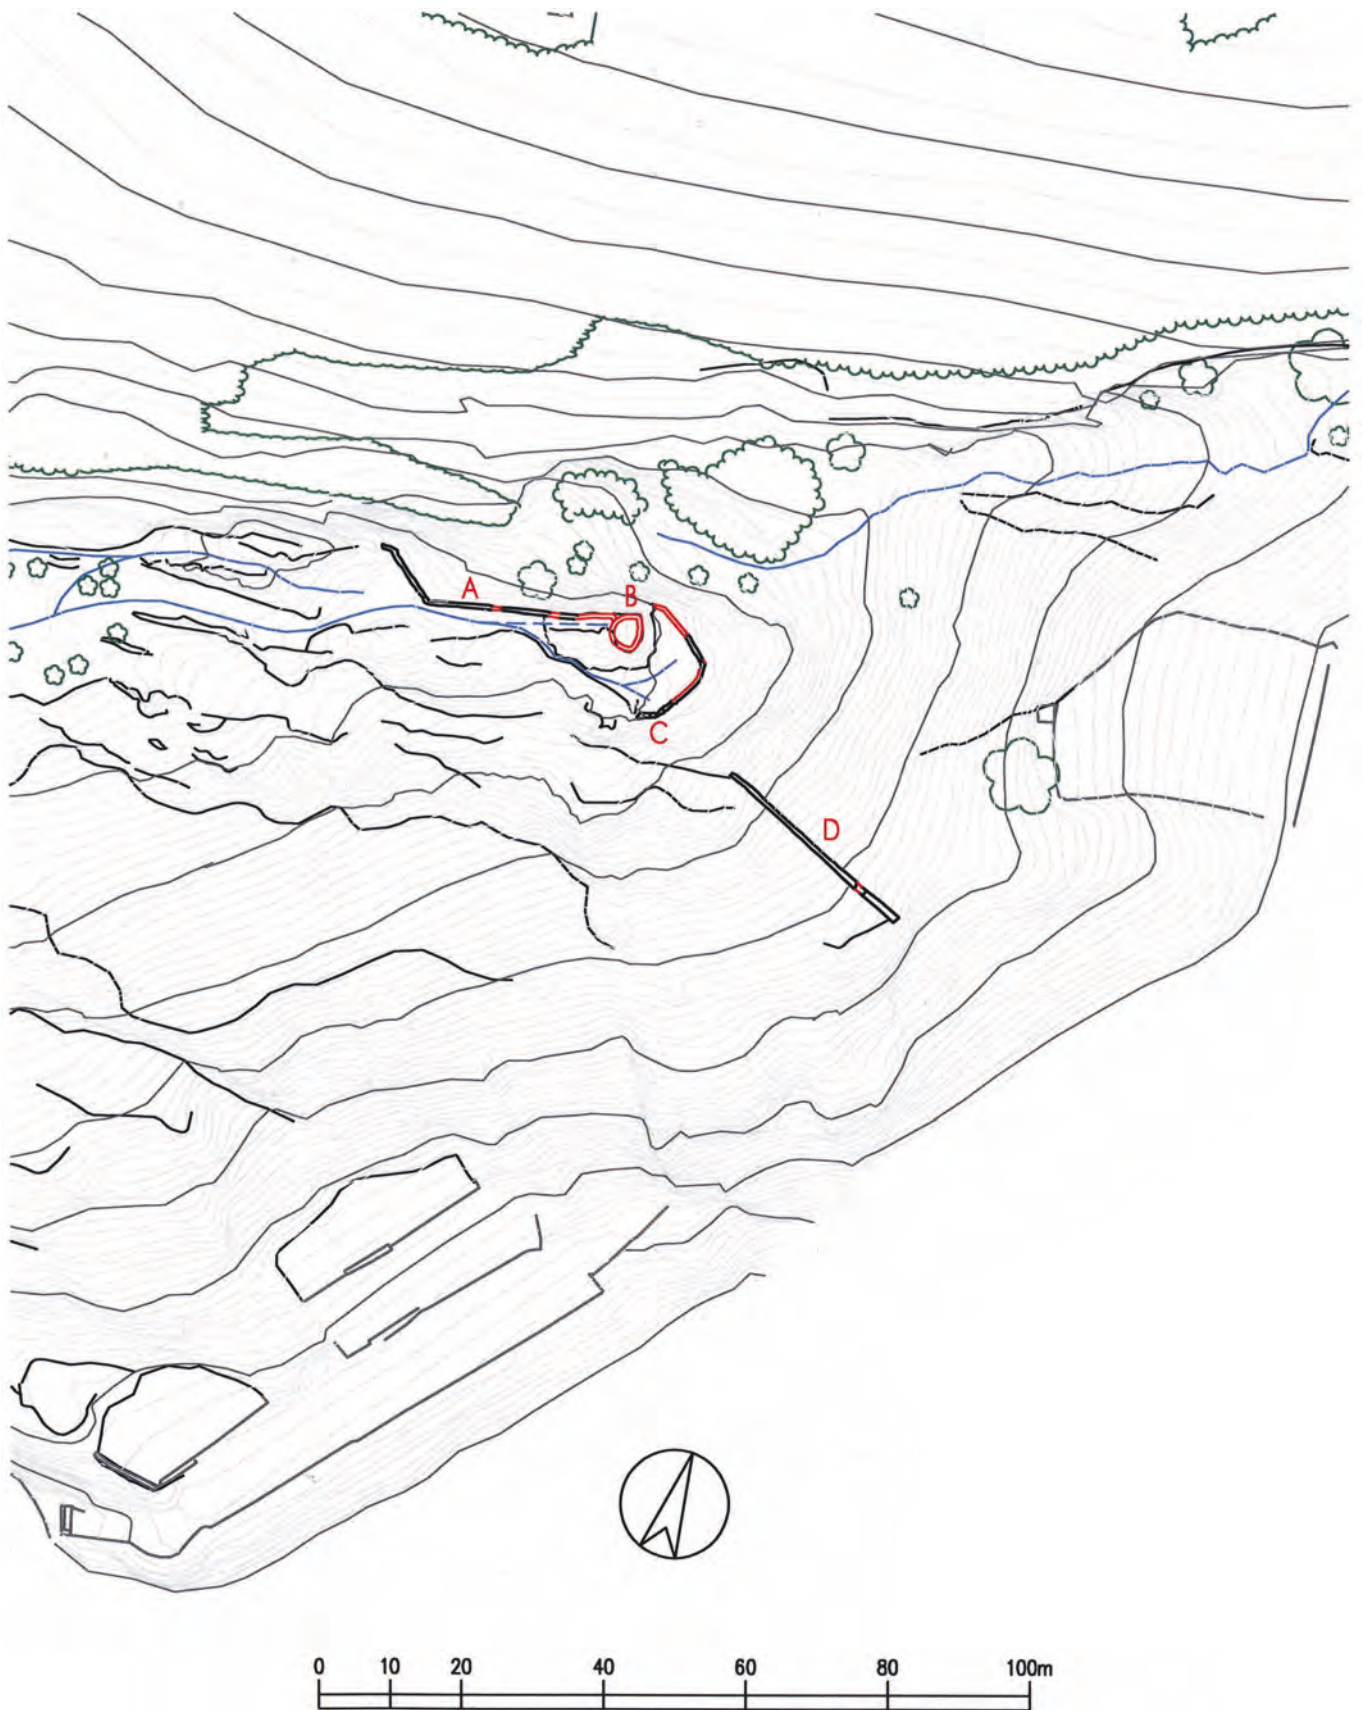
Les fortifications orientales se situent sur deux replats distincts ainsi que dans la pente sud-est de la falaise. L'étroit replat au sommet de l'éperon rocheux est bordé au nord par un mur crénelé (**fig. 15-A**) qui aboutit du côté est, à une tour circulaire (**fig. 15-B**). Au pied de cette tour qui domine l'extrémité orientale de la colline, sur une corniche située en contrebas et qui s'avance encore plus à l'est, un deuxième mur crénelé borde un replat triangulaire (**fig. 15-C**). Le troisième mur, cette fois perpendiculaire à la pente, empêche l'accès au flanc sud de la colline de Tourbillon (**fig. 15-D**). Les deux extrémités de ce tronçon des fortifications sont déterminées par la pente infranchissable de la falaise. (La consolidation et l'analyse de ce mur est prévue pour l'année 2006).

La tour est conservée sur trois-quart du cercle (**fig. 15-B**). La base de la tour épouse le bord irrégulier du rocher. La partie manquante de la tour correspond à l'endroit où le rocher remonte le plus haut. Une entaille dans le rocher indique l'emplacement de la maçonnerie disparue.

Fig. 15 Fortifications orientales : **A** : muraille du flanc nord sur le replat supérieur ; la lettre indique les vestiges de crénelage. **B** : tour circulaire. **C** : muraille du flanc est sur le replat inférieur ; la lettre indique les vestiges de crénelage. **D** : muraille du flanc sud-est perpendiculaire à la pente.

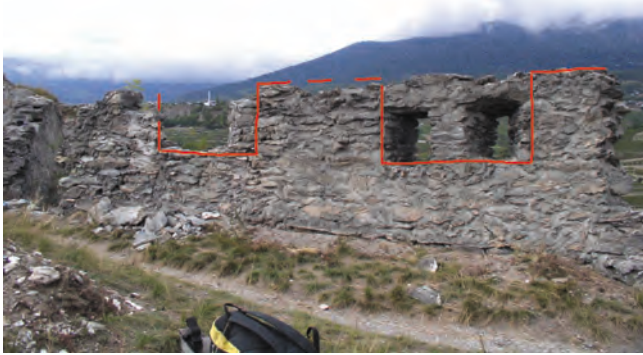
Le mur-parapet suit le bord septentrional de la falaise avec deux déviations marquées de son alignement (**fig. 15-A**). La maçonnerie est conservée sur une longueur d'environ 35 m avec deux brèches qui sont dues à un éboulement de la maçonnerie (**fig. 16 à 18**). A l'extrémité ouest, le mur se termine contre la remontée du rocher. A l'extrémité opposée, il devait rejoindre la tour. La jonction avec celle-ci a disparu ; seule l'entaille dans le rocher indique la position de la maçonnerie.

Fig. 16 Fortifications orientales, muraille du flanc nord. Le tracé rouge indique l'emplacement des merlons primitifs.

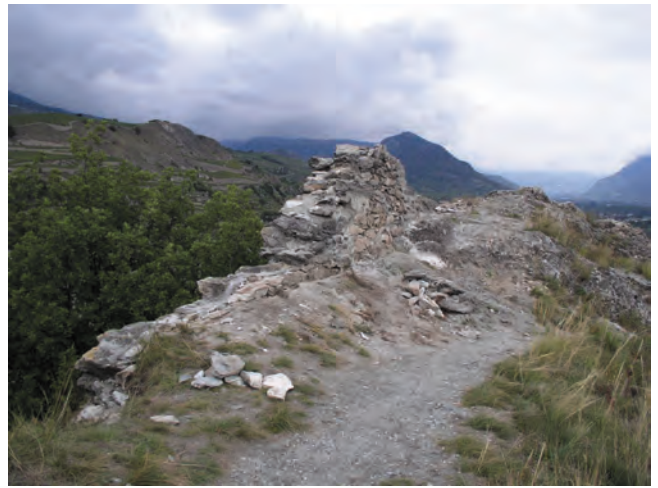
Fig. 17 Fortifications orientales, muraille du flanc nord. Vue vers l'est.

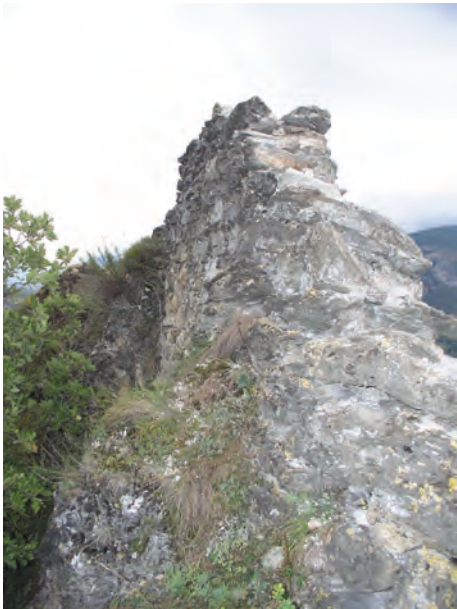
Fig. 18 Fortifications orientales, muraille du flanc nord. Face extérieure avant nettoyage.

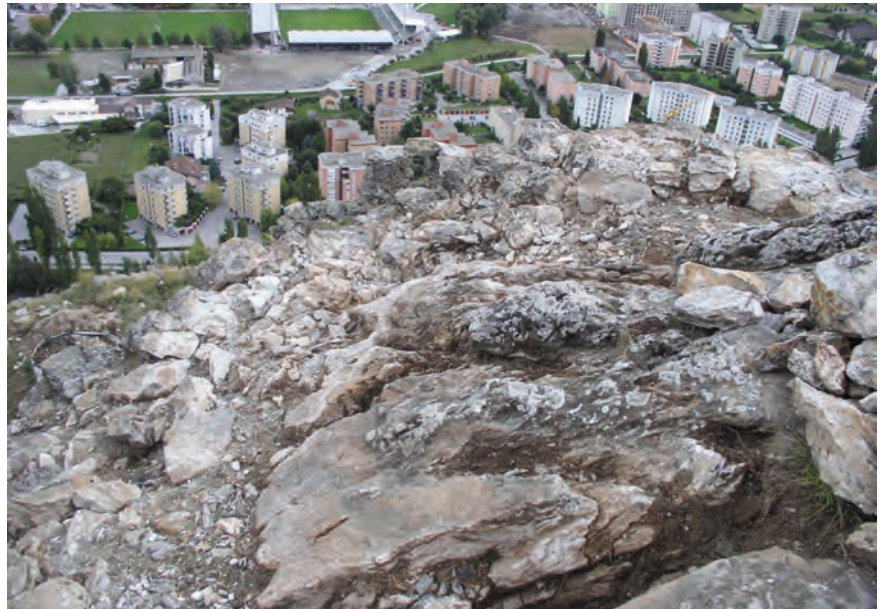
A la base, la maçonnerie de la tour ne comporte qu'un parement extérieur, tandis qu'à l'intérieur, elle vient buter contre le rocher (**fig. 19 et 20**). Plus haut, où les restes des deux parements sont conservés, l'épaisseur moyenne du mur mesure 1.10 à 1.20 m. Le diamètre intérieur de la tour peut être estimé à environ 3.00 m ; pris à l'extérieur, il mesure 5.60 m. Nettement plus étroite que les tours circulaires de Montorge (env.4.50/7.50m), Saillon (3.2/10.0m) et Saxon (5.0/10.20m), la tour de Tourbillon ne disposait sans doute guère de confort et servait de poste d'observation. Sa hauteur peut être estimée à 12 m, si on se base sur les proportions caractéristiques des tours sur plan circulaire qui seraient égales ou légèrement supérieure à 2 fois le diamètre (voir : Daniel de Raemy, L'architecture militaire : donjons et châteaux, in : Les pays romands au Moyen Age, Lausanne 1997, p.507).

Fig. 19 Fortifications orientales, maçonnerie de la tour après nettoyage. Vue depuis le haut, vers l'est.

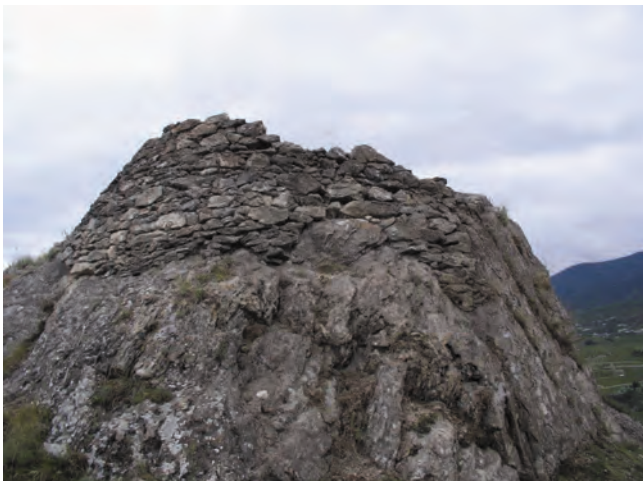
Fig. 20 Fortifications orientales, maçonnerie de la tour. Vue depuis l'est.

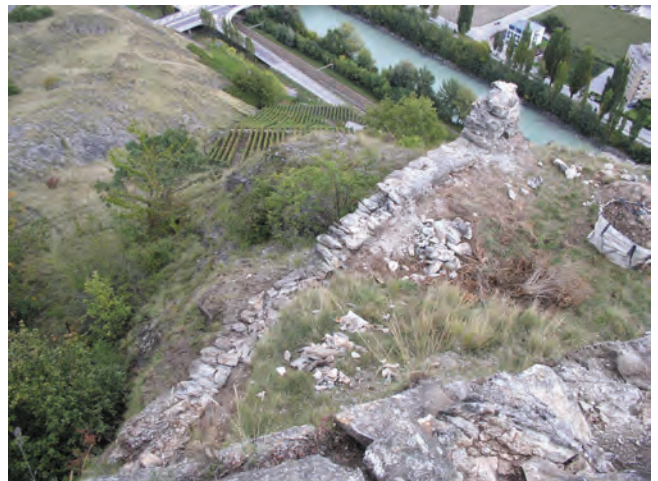
Le mur d'enceinte aménagé en contrebas de la tour suit le bord de la falaise avec quatre déviations marquées de son alignement (fig. 15-C). La maçonnerie est conservée sur une longueur d'environ 25 m. Aux deux extrémités, le mur se termine contre l'éperon rocheux (**fig. 21 à 23**).

Fig. 21 Fortifications orientales, muraille du flanc est sur le replat inférieur.

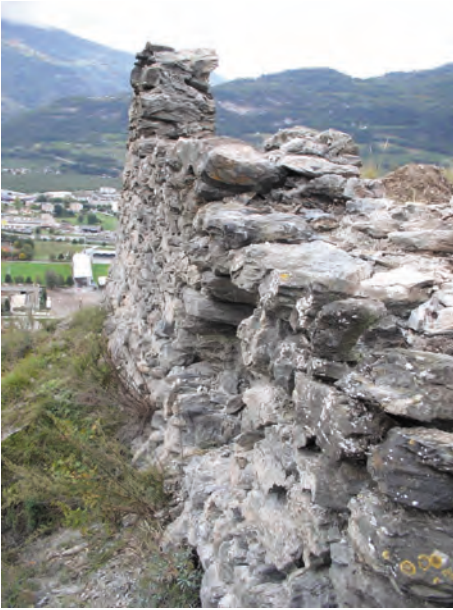
Fig. 22 Fortifications orientales, muraille du flanc est sur le replat inférieur. Face nord avant consolidation.

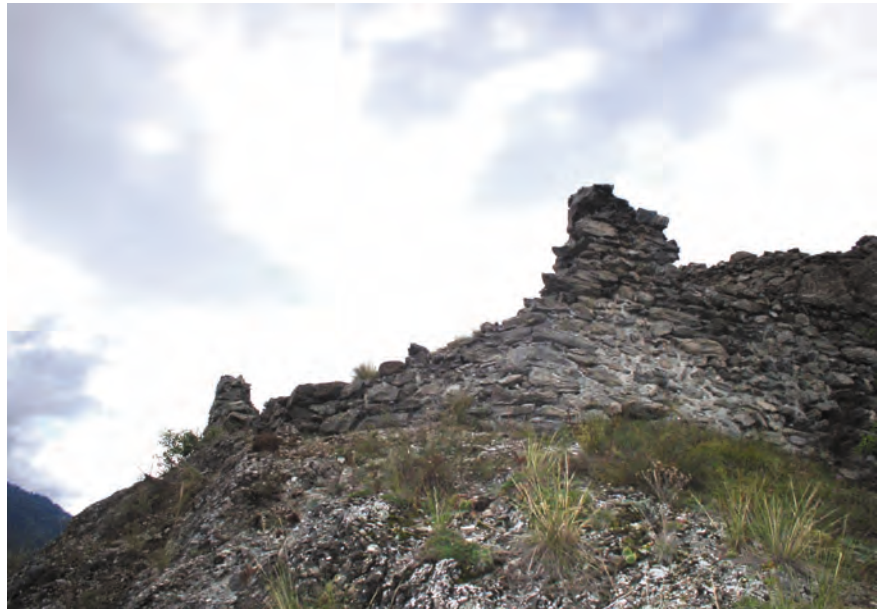
Fig. 23 Fortifications orientales, muraille du flanc est sur le replat inférieur. Face sud-est avant consolidation.

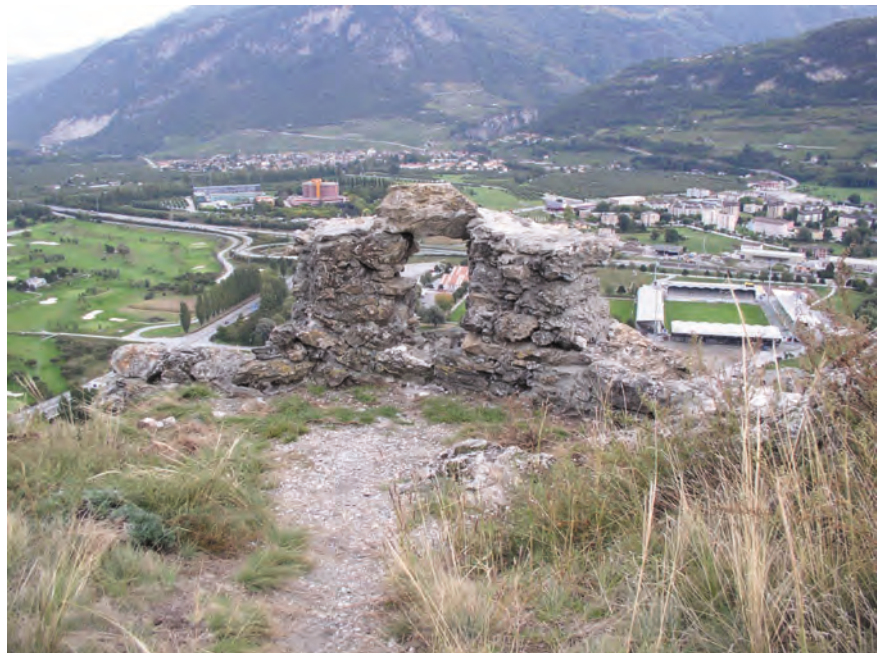
La partie de la muraille donnant au sud est la mieux préservée (épaisseur moyenne du mur en élévation 0.65 m). Les restes de crénelage permettent d'estimer la hauteur d'origine du mur. Le seul merlon conservé est aménagé dans l'angle de la première déviation d'alignement au sud (**fig. 23 à 24**).

Fig. 24 Fortifications orientales, muraille du flanc est sur le replat inférieur. Merlon avec meurtrière (face interne).

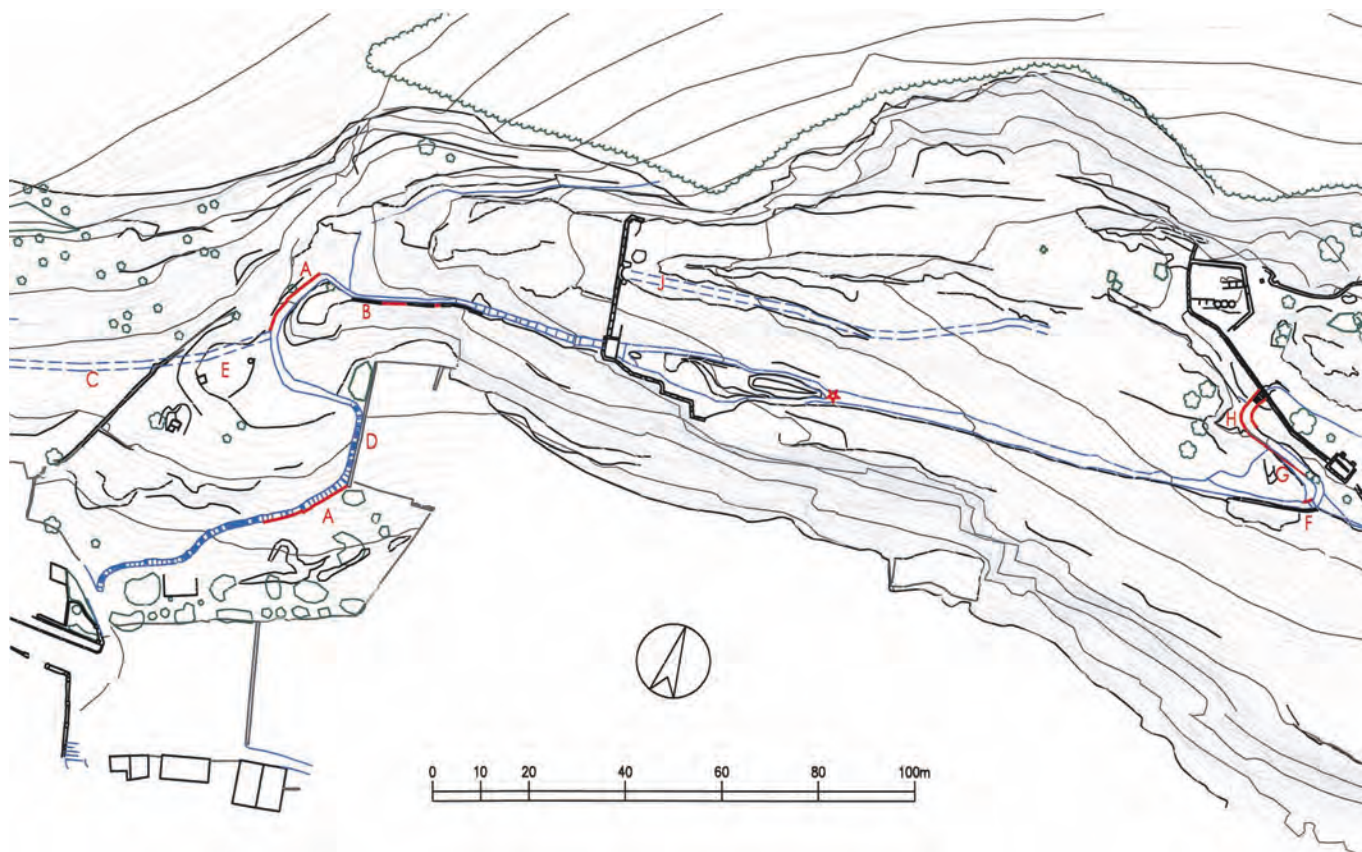
Le chemin actuel qui monte depuis le parking au château a conservé les restes d'un aménagement ancien, notamment le muret de terrasse qui retient le chemin du côté aval, un lambeau de pavage et des marches taillées dans le rocher (**fig. 25**, Inventaire des tronçons conservés).

Fig. 25 Aménagements du chemin : Inventaire des tronçons conservés. **A** : muret soutenant le chemin ; la surface partiellement cachée par la végétation. **B** : muret soutenant le chemin ; le long de tout ce tronçon présence de marches taillées dans le rocher. **C** : montée depuis la Tour des Chiens ; tracé hypothétique interrompu par un muret de parcelle. **D** : muret de vigne. **E** : replat artificiel moderne (réservoir d'eau). **F** : muret soutenant le chemin. Les deux faces du muret ont été consolidées avec du mortier en 2005. A l'extrémité supérieure du tronçon, deux marches taillées dans le rocher ; la marche inférieure indiquant un virage vers la gauche, la marche supérieure un retour vers la droite. **G** : muret soutenant le chemin. L'extrémité est du tronçon croise le tracé du chemin actuel et se perd sous la végétation. Côté ouest le muret délimite le dernier virage et devait se poursuivre jusqu'au piédroit de la porte (vestiges d'entailles sur le rocher, à côté de l'escalier récent). La limite amont du chemin dans ce tronçon G est formée par le rocher, sauf à la hauteur du dernier virage et de l'escalier où le chemin est flanqué sur les deux bords par un muret. Largeur du chemin aménagé 160 cm. **H** : reste de pavage au pied de l'escalier. **J** : chemin reliant le château et la tour de garde. A 50 m de la première enceinte le replat se perd ; le chemin devait remonter le long de la pente. \* : découverte d'une tombe d'enfant (en 2005) et d'un gobelet en terre cuite de l'âge du bronze (en 1958).

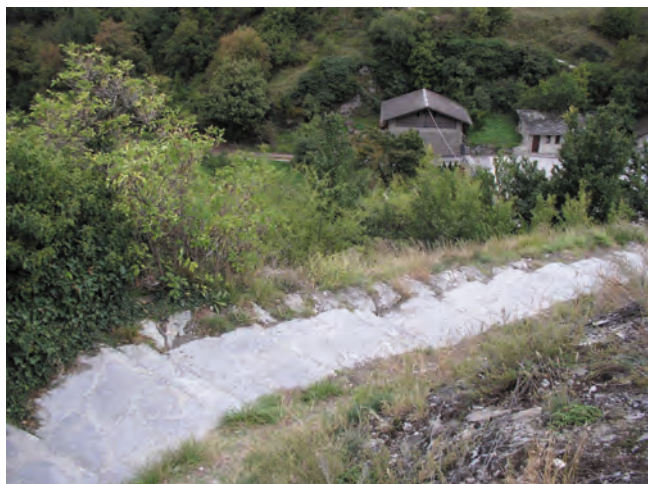
Fig. 26 Chemin en amont de la place de parc (fig. 25,A). Le muret délimitant le chemin est partiellement caché par la végétation ; le pavage est récent.

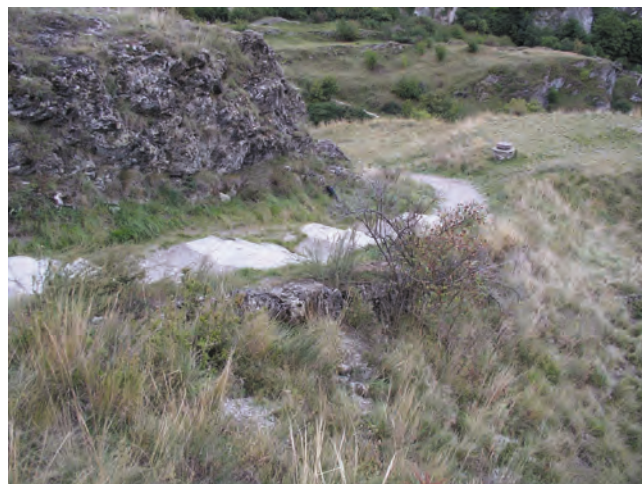
Fig. 27 Chemin à la hauteur du 2<sup>me</sup> virage (fig. 25,A). A gauche du buisson, le muret délimitant le chemin est caché par la végétation.

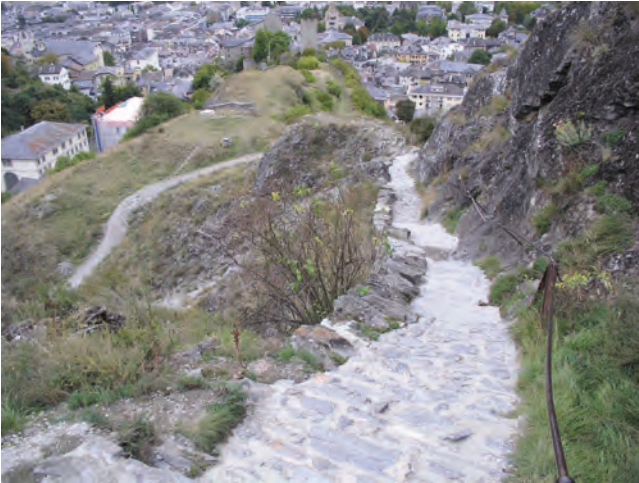
Fig. 28 Montée avant la première enceinte (fig. 25,B). A gauche le muret délimitant le chemin ; l'ancien pavage devait se situer au même niveau que le couronnement du muret.

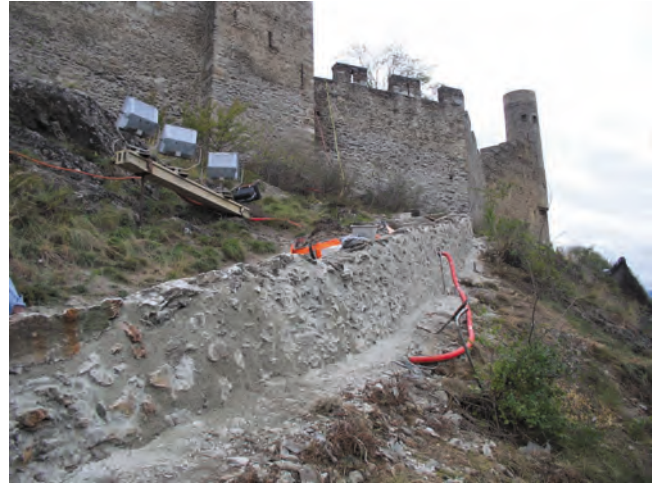
Fig. 29 Chemin à la hauteur du dernier virage (fig. 25,F). Face extérieure du muret de soutènement après sa consolidation en 2005.

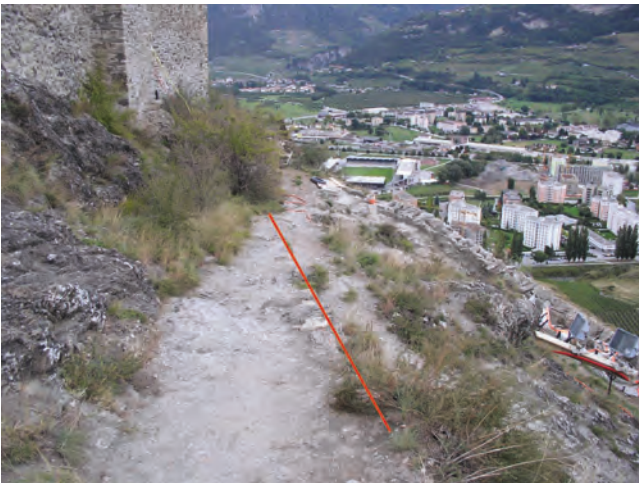
Le muret latéral du chemin est conservé sur de longs tronçons et sert encore, bien que partiellement recouvert par la végétation, de soutènement au chemin actuel (**fig. 26 à 29**). Entre le dernier virage et l'entrée du château, les visiteurs utilisent aujourd'hui un tracé qui croise l'ancien chemin, mettant en péril les restes du muret de soutènement (**fig. 25-G et 30 à 31**).

Fig. 30 Tronçon supérieur du chemin (fig. 25,G). Le chemin actuel croise le muret de soutènement de l'ancien tracé. En rouge : bord extérieur du muret de soutènement.

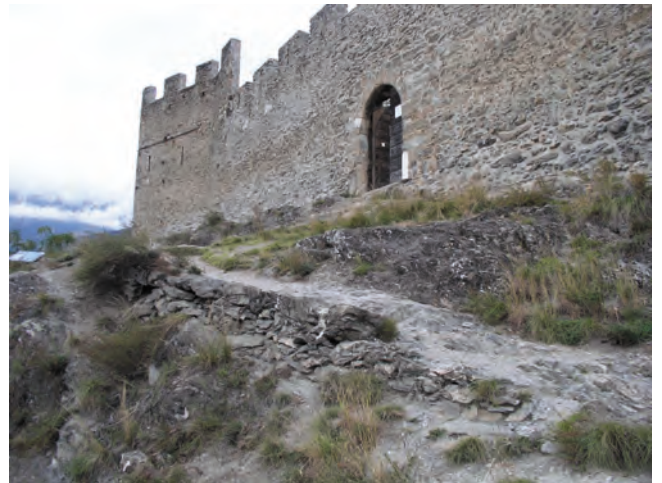
Fig. 31 Tronçon supérieur du chemin (fig. 25,G). Le muret de soutènement n'a pas été consolidé en 2005.

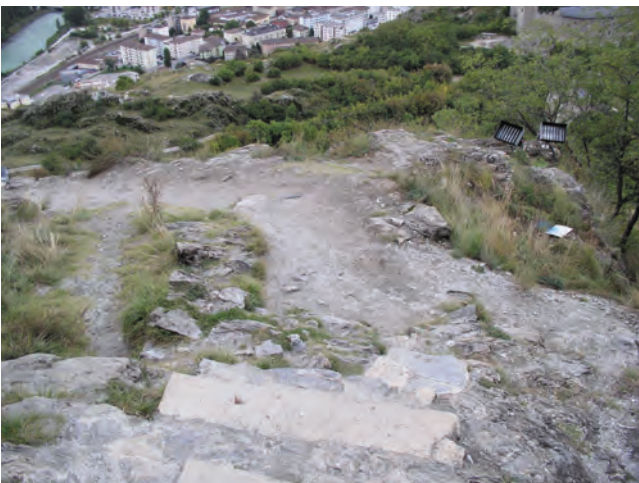
Le revêtement du chemin est visible uniquement sur une petite bande située au pied de l'escalier qui mène à la porte du château (**fig. 25-G et 32**). Le pavage recouvrant la partie inférieure du chemin (en contrebas de l'enceinte avancée) est moderne. En amont de l'enceinte avancée, le terrain est érodé ; un chemin creux s'est formé. Rien ne prouve que le pavage ancien observé devant l'entrée du château ait existé sur toute la longueur de la montée. Peut-être ne recouvrait-il que les parties les plus exposées et les plus raides ?

Fig. 32 Tronçon supérieur du chemin devant la porte du château (fig. 25,H). Le chemin est bordé sur les deux bords par un muret de soutènement ; entre les deux les restes d'un pavage.
