SION, maison d'habitation

**GRAND-PONT 8 (CADASTRE NO 28)
appartement au 1er étage**

Analyse archéologique
Complément de rapport suite aux travaux de 2012

janvier 2013

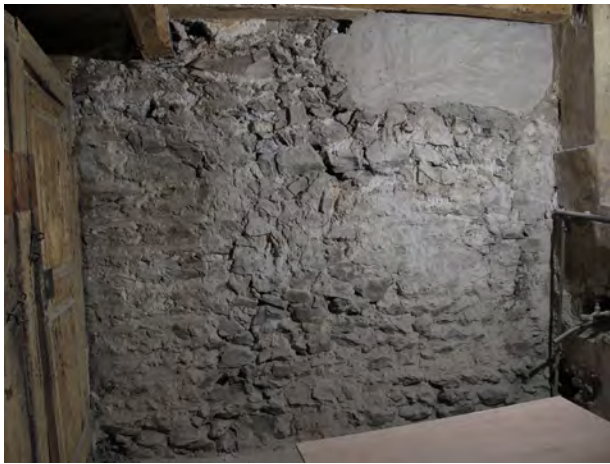
Fig. 7.

Sion, Gd-Pont 8, 1^{er} étage, local 1 (cuisine). Paroi est décrépie.

La finition primitive de la maçonnerie avec les joints horizontaux au fer (phase I) est parfaitement conservé près de l'armoire, à gauche.

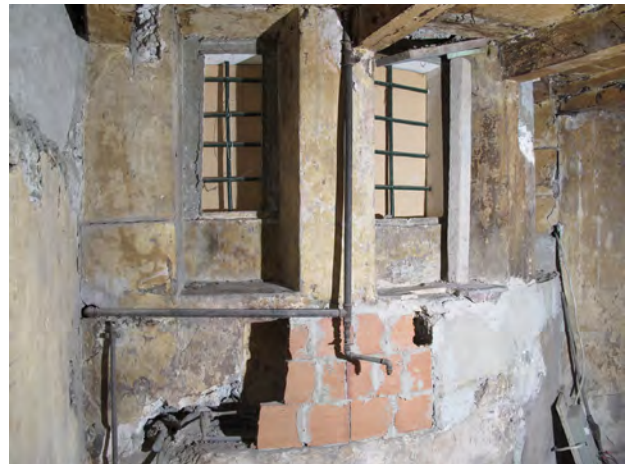
Fig. 8.

Sion, Gd-Pont 8. 1^{er} étage, local 1 (cuisine). Paroi sud. Les fenêtres d'aération donnant sur la cage d'escalier (phase II).

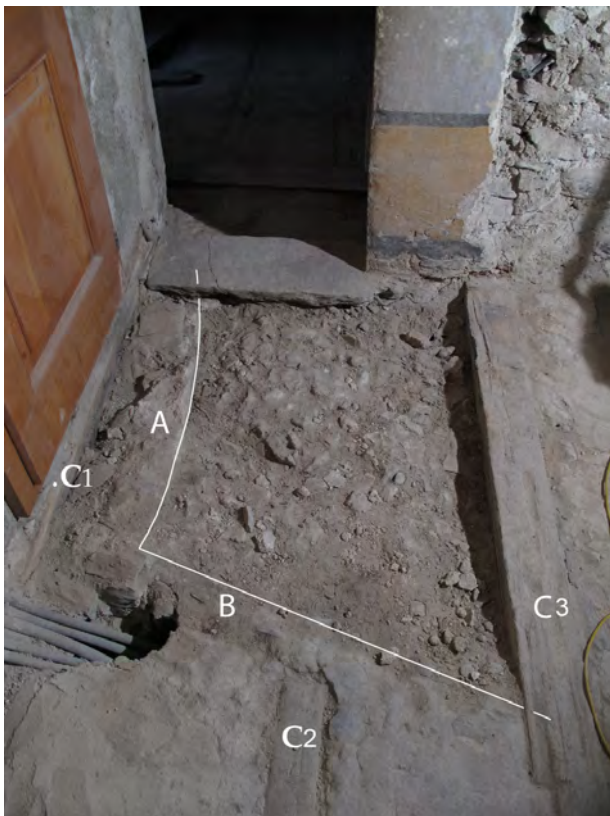
Fig. 9.

Sion, Gd-Pont 8. 1^{er} étage, vestibule (vue vers le sud). Sous le dallage sont apparus l'arrondi arasé de la cage d'escalier (A) et l'arase du mur délimitant au rez-de-chaussée le couloir (B) (phase II). Les solives C1 et C2 portent le plancher du local 1. La solive (C3) soutenait une cloison en bois.

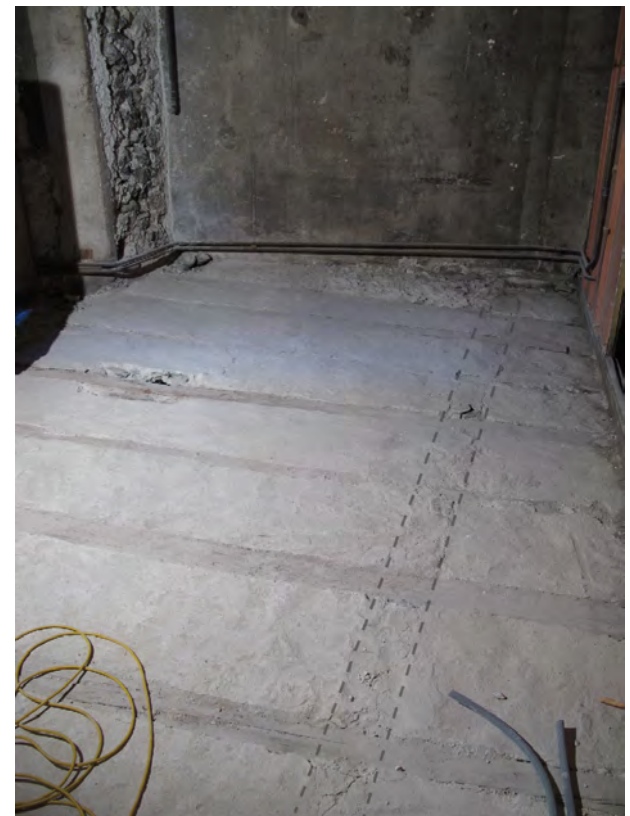
Fig. 10.

La cloison du couloir d'accès au rez-de-chaussée est orientée avec une légère diagonale par rapport aux solives (**Fig. 10**). Son arase est recouverte du mortier lissé des entrevous, mais des fissures et des irrégularités permettent de localiser son tracé sur toute la longueur de la salle. A la hauteur de la sablière qui délimitait le local 3 primitif du côté est, le mur effectue un petit décrochement vers le sud (comme au rez-de-chaussée) et rejoint la cage d'escalier auquel il est lié. Ce mur et la cage d'escalier sont crépis sur leur face sud (un crépi d'intérieur bien lissé). Les entrevous maçonnés du sol butent contre ce crépi et sont plus récents : ils remplacent vraisemblablement un plancher. Avant la mise en place des entrevous, la cloison conservée au rez-de-chaussée pourrait avoir monté plus haut pour délimiter un couloir à l'étage.

Sion, Gd-Pont 8. 1^{er} étage, local 3 (petite salle), sol vu vers l'ouest. Construction du sol avec entrevous maçonnés. Les lignes en trait-tiré marquent le sommet du mur délimitant au rez-de-chaussée le couloir. La surface irrégulière du mortier au-dessus du mur semble indiquer qu'à l'origine ce dernier montait plus haut.

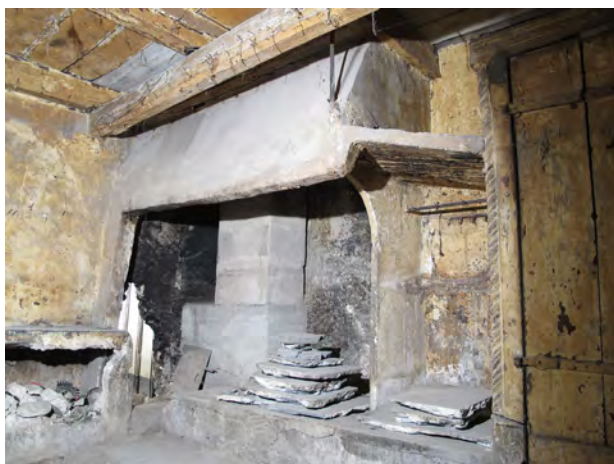
Fig. 11.
Sion, Gd-Pont 8. 1^{er} étage, local 1 (cuisine), cheminée. L'âtre de la cuisine (phase III) avec le fourneau ajouté par la suite. Le sommier a été ajouté sous le solivage (extrémité ouest probablement percée dans la paroi maçonnée).

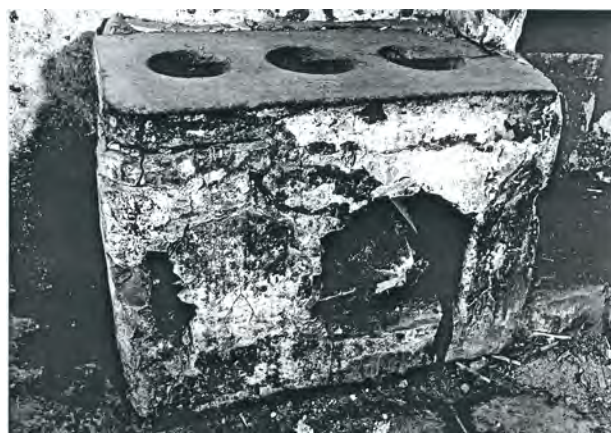
Fig. 12.
Sion, Gd-Pont 8. 1^{er} étage, local 1 (cuisine), fourneau (état 1984).
La partie inférieure maçonnée était dotée d'une ouverture avec ventail métallique pour le chargement des braises et la vidange des cendres. La plaque de cuisson avec les trous pour les casseroles était en pierre.

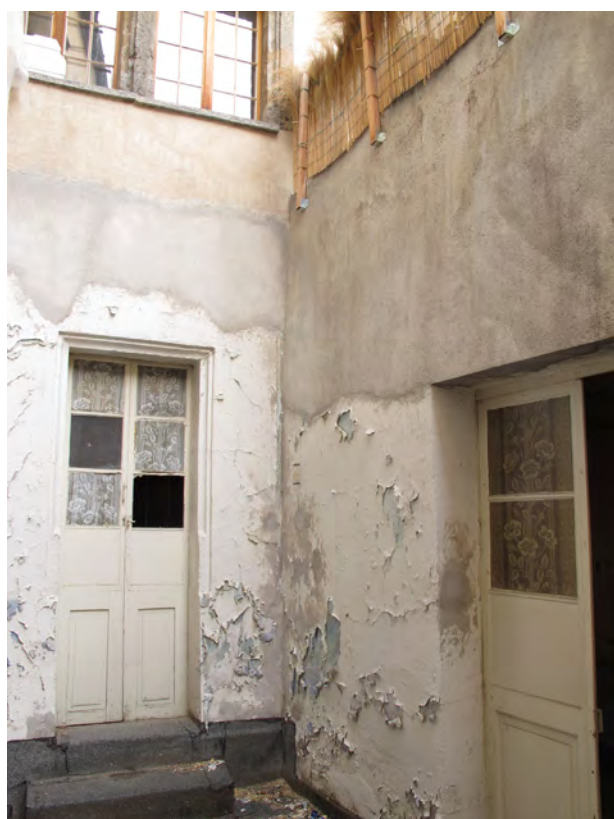
Fig. 13.
Sion, Gd-Pont 8. 1^{er} étage, façade sud, porte-fenêtre (f2) du local 3.
Le cadre chanfreiné en tuf de l'ancienne fenêtre constitue la moitié supérieure de la porte. Il est identique à celui de la fenêtre en façade ouest.

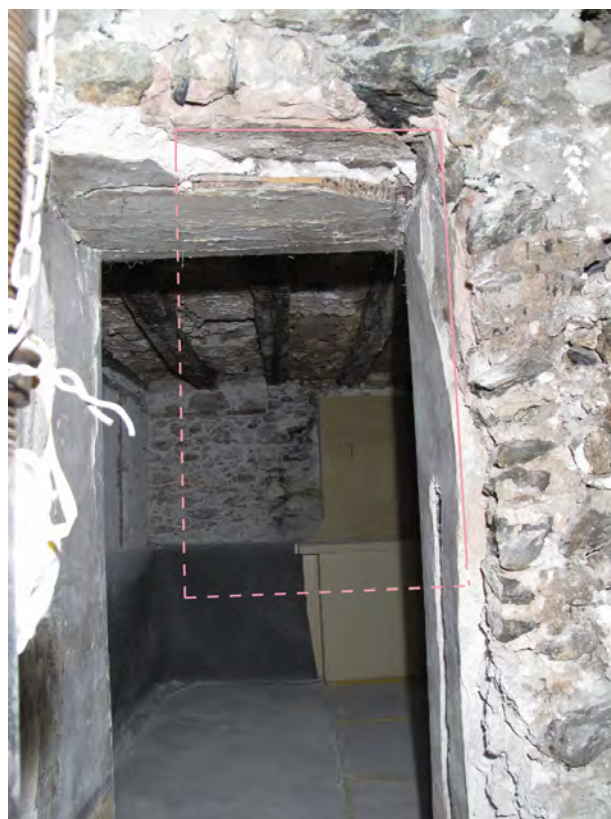
Fig. 14.
Sion, Gd-Pont 8. 1^{er} étage, ancienne façade sud, fenêtre (f3, face nord).
Sous le crépi de la porte reliant les locaux 3 et 4 est apparu le cadre en mortier au plâtre d'une ancienne fenêtre percée dans le mur.

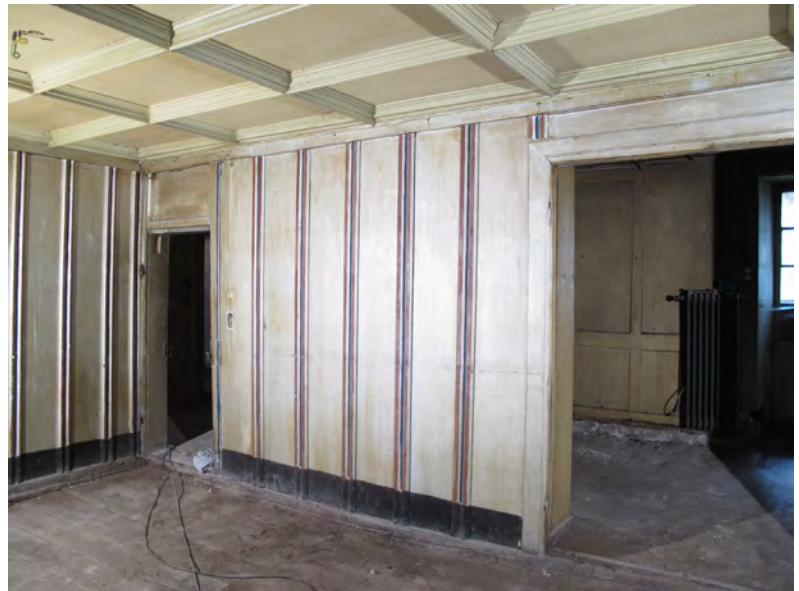
Fig. 15.

Sion, Gd-Pont 8. 1^{er} étage, local 2 (grande salle). Paroi sud.
La grande ouverture à droite a été aménagée à l'emplacement de la porte primitive plus petite. La porte à gauche perce la boiserie.

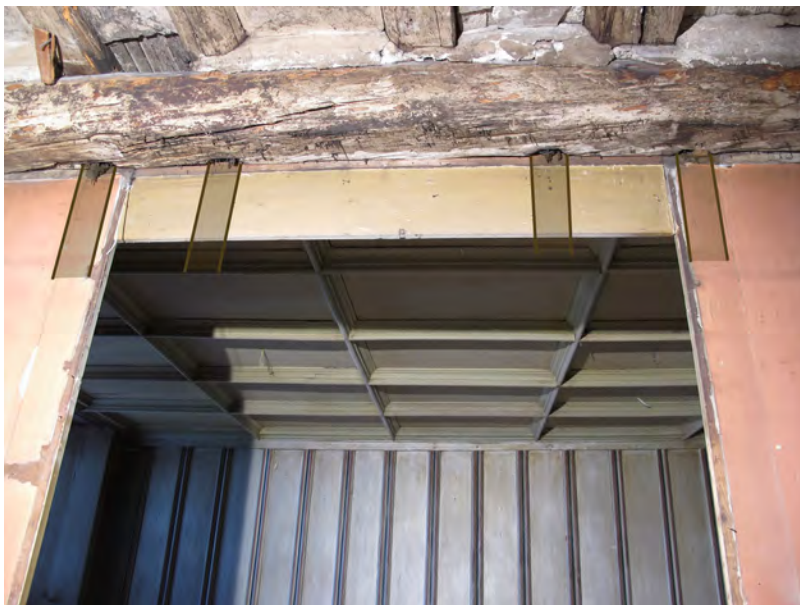
Fig. 16.

Sion, Gd-Pont 8. 1^{er} étage, Porte reliant les locaux 2 et 3 (face sud).
L'espacement plus large des poteau de la boiserie indique l'emplacement de la porte primitive (p1).

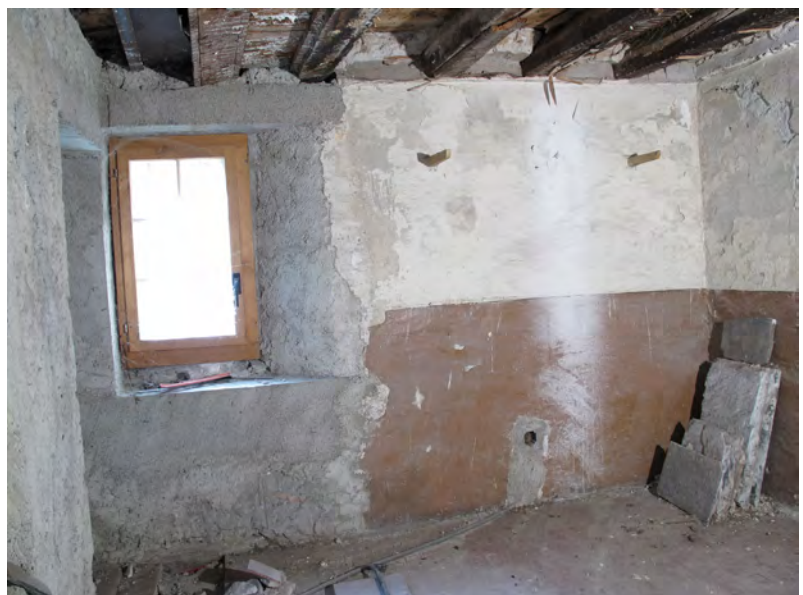
Fig. 18.

Sion, Gd-Pont 8. 1^{er} étage, local 5 (chambre ouest). Angle sud-est.

A gauche, près du montant de la fausse cheminée, la maçonnerie comporte un chaînage (traits-tirés): l'angle nord-est d'un bâtiment (B) plus ancien que l'annexe?

A gauche du « chaînage », le bouchon (C) d'une ancienne fenêtre sous un linteau de bois.

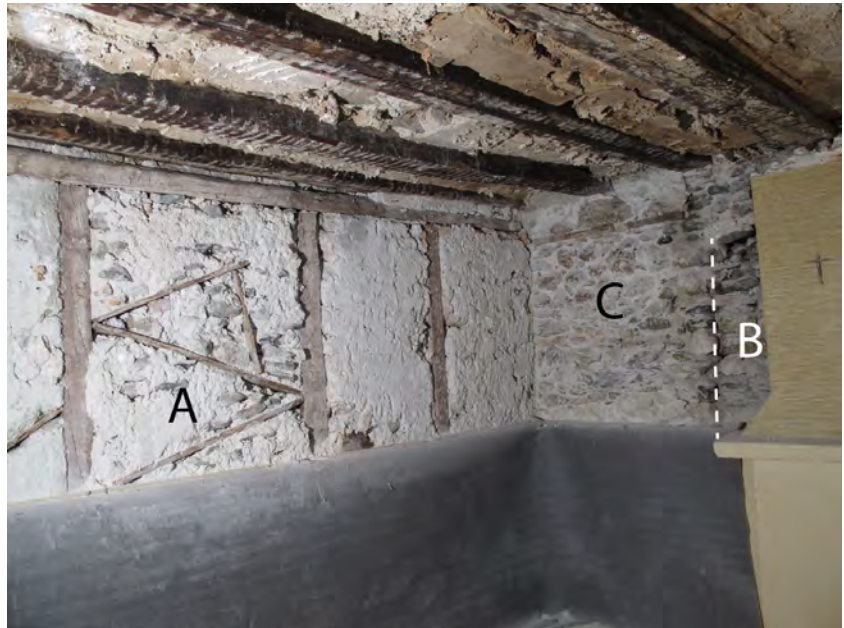
Fig. 19.

Sion, Gd-Pont 8. 1^{er} étage, local 3 (petite salle). Paroi ouest.

Au plafond, le chevêtre perce le crépi de la paroi et le solivage. La trémie contient un voûtain, sans doute l'infrados d'un escalier reliant le 1^{er} étage du Lion d'Or au 2^e étage du Grand-Pont 8.

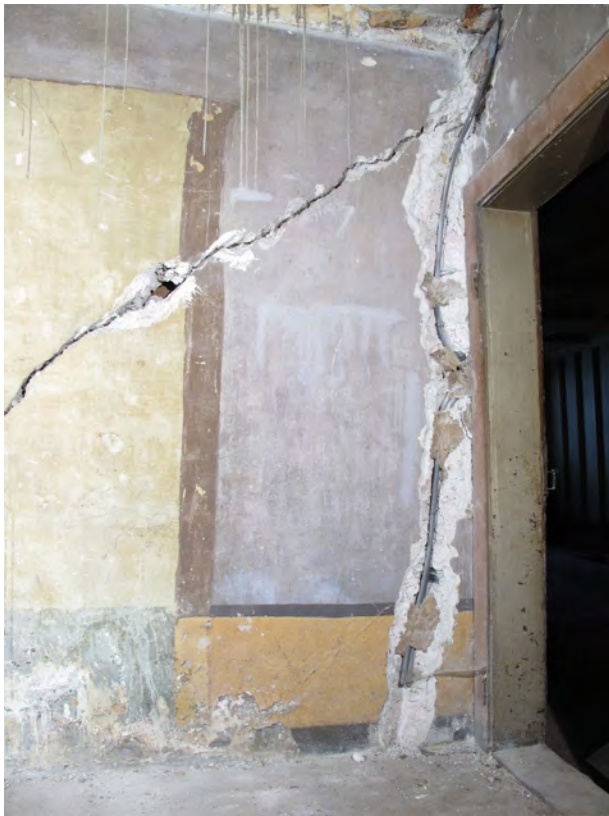
Fig. 24.
Sion, Gd-Pont 8. 1^{er} étage, local 6 (vestibule). Paroi ouest.
Maçonnerie constituée de matériaux de démolition en remploi liée au plâtre gris, épaisseur 18 cm.

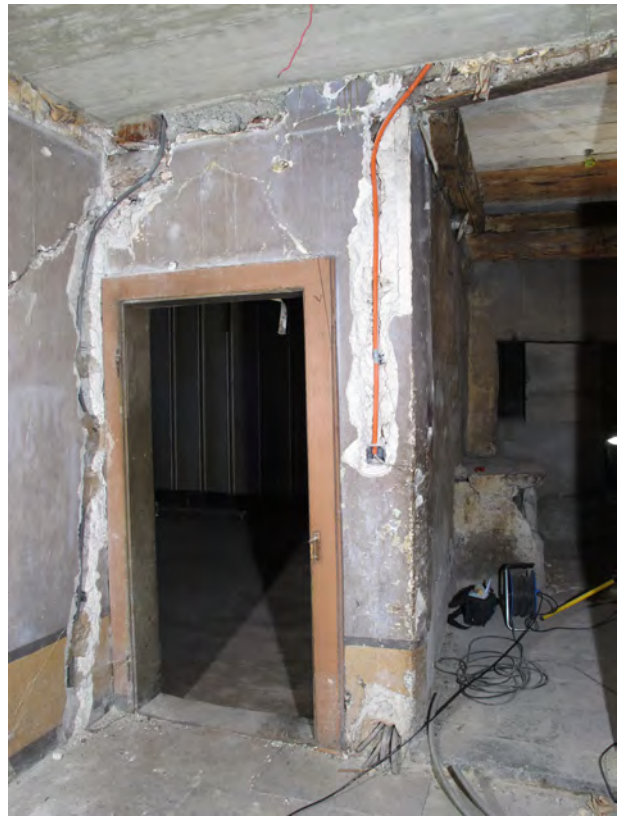
Fig. 25.
Sion, Gd-Pont 8. 1^{er} étage, local 6 (vestibule). Paroi nord.
La maçonnerie est adossée à la boiserie du local 2 et englobe les deux sommiers. Elle comprend dès le départ les portes menant à la grande salle et la cuisine.

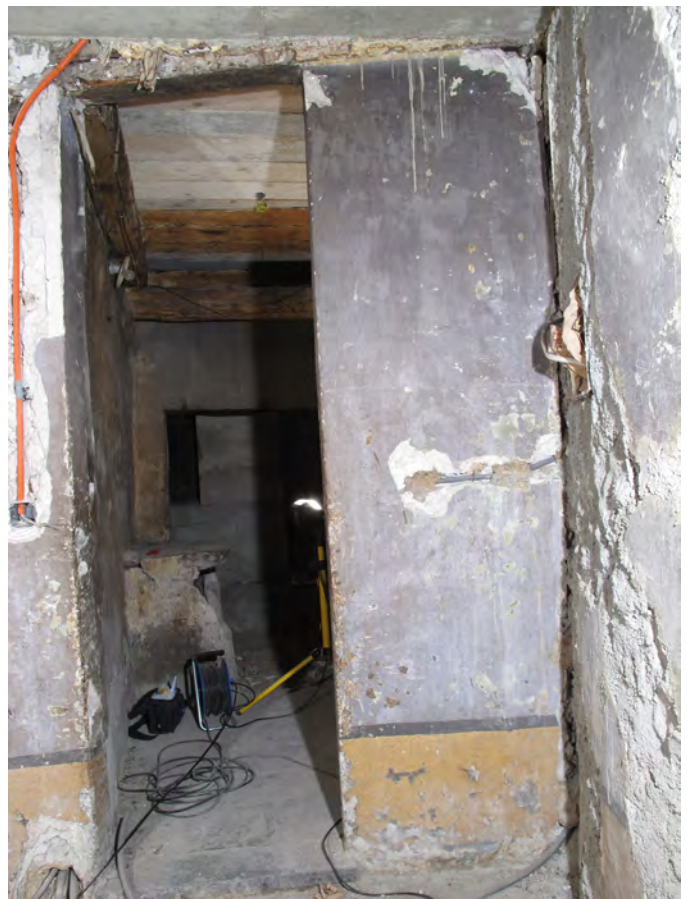
Fig. 26.
Sion, Gd-Pont 8. 1^{er} étage, local 6 (vestibule). Paroi nord. La cloison est appuyée contre le crépi de la cage d'escalier (à droite).

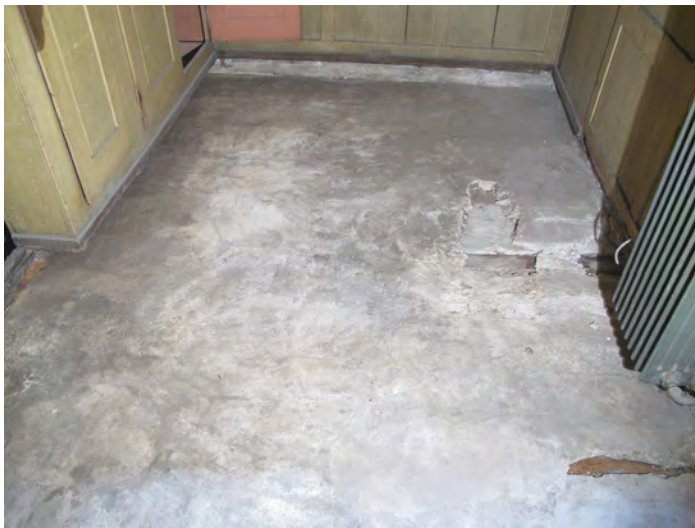
Fig. 28.

Sion, Gd-Pont 8. 1^{er} étage, local 3 (petite salle). Sol en mortier (partie orientale vue vers l'est). La chape d'utilisation est coulée par bandes et réparée à plusieurs reprises. Au pied de la boiserie apparaît la cloison maçonnee plus ancienne qui est elle-même posée sur le sol en mortier.

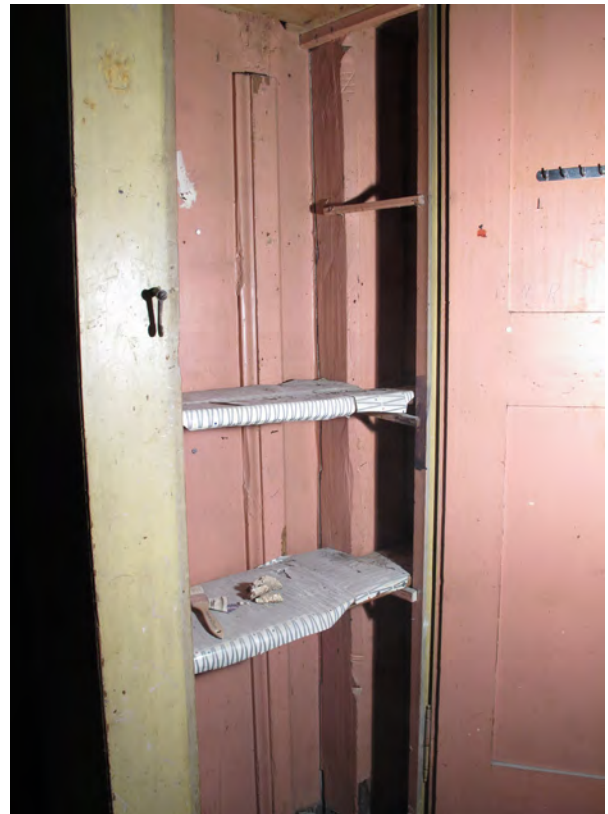
Fig. 30.

Sion, Gd-Pont 8. 1^{er} étage, local 3 (petite salle). Paroi nord (intérieur du placard).
Face sud de la boiserie séparant les locaux 2 et 3, adossée au poteau chanfreiné soutenant le sommier.

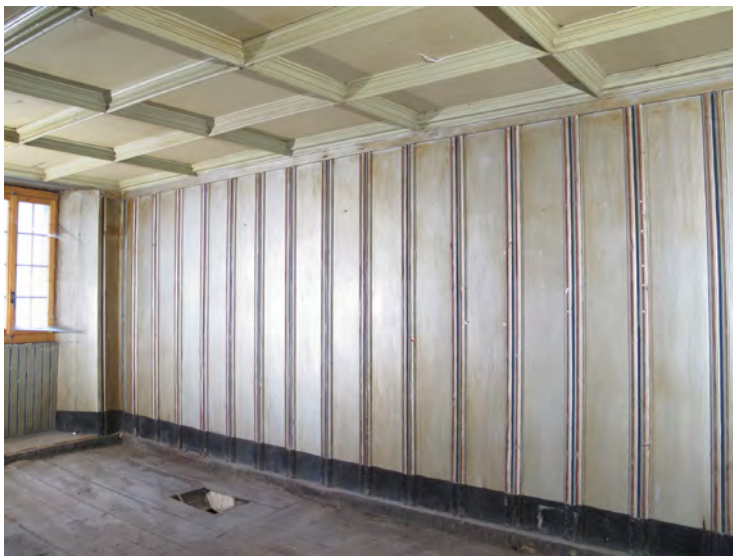
Fig. 31.

Sion, Gd-Pont 8. 1^{er} étage, local 2 (grande salle). Paroi nord et plafond.
Le plafond a un style plus récent que celui des parois.

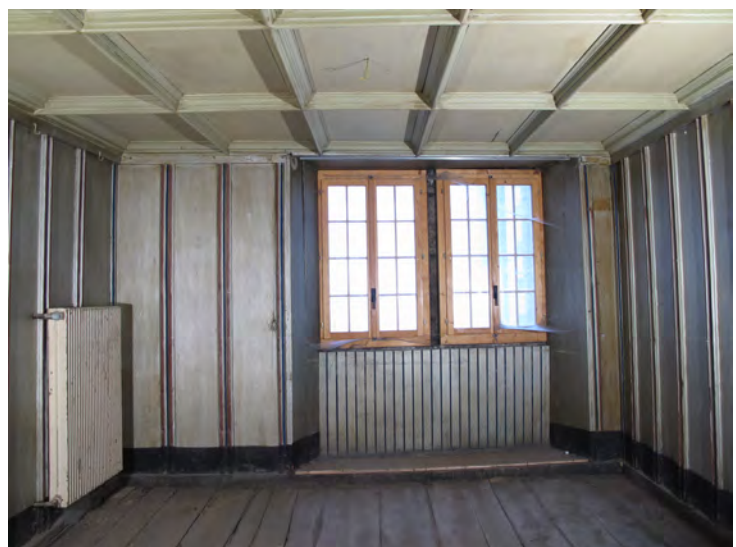
Fig. 33.

Sion, Gd-Pont 8. 1^{er} étage, local 2 (grande salle). Embrasure de la fenêtre.
Le mortier de l'entrevous forme un négatif rectiligne. La sablière de la boiserie est plus récente et remplace peut-être un sol plus ancien.

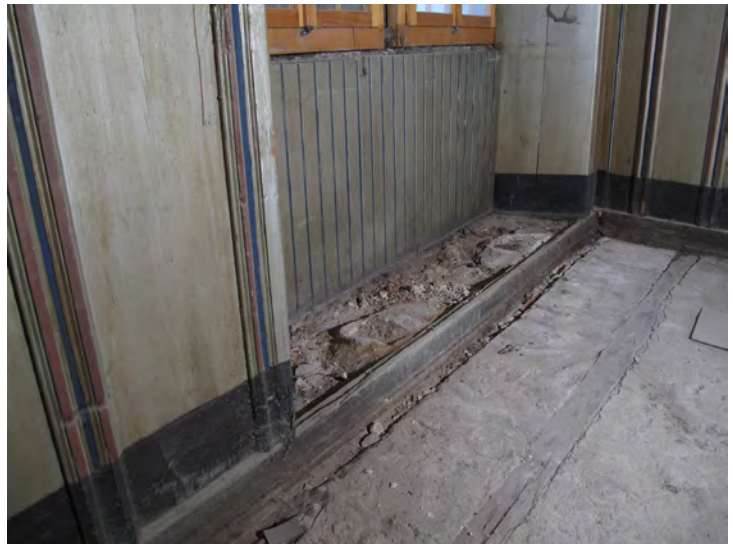
Fig. 34.

Sion, Gd-Pont 8. 1^{er} étage, local 2 (grande salle, angle nord-est). Plancher, avec porte du poêle.
Les planches étaient fixées dans la sablière rainurée de la boiserie. Les fiches en fer correspondent à une réparation. L'ouverture pour le poêle a été réparée plusieurs fois (changement de poêle ?).

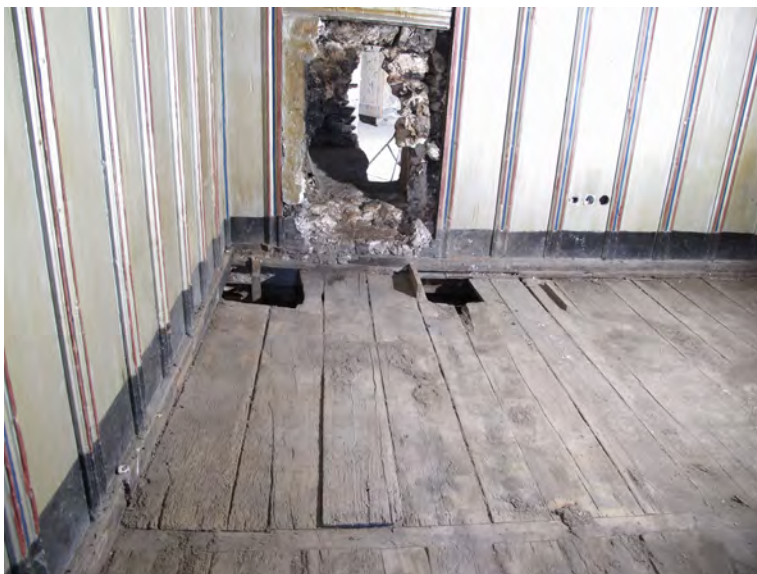
Fig. 35.

Sion, Gd-Pont 8. 1^{er} étage, local 2 (grande salle, angle nord-est). Porte ajoutée lors de l'aménagement du vestibule (local 6).

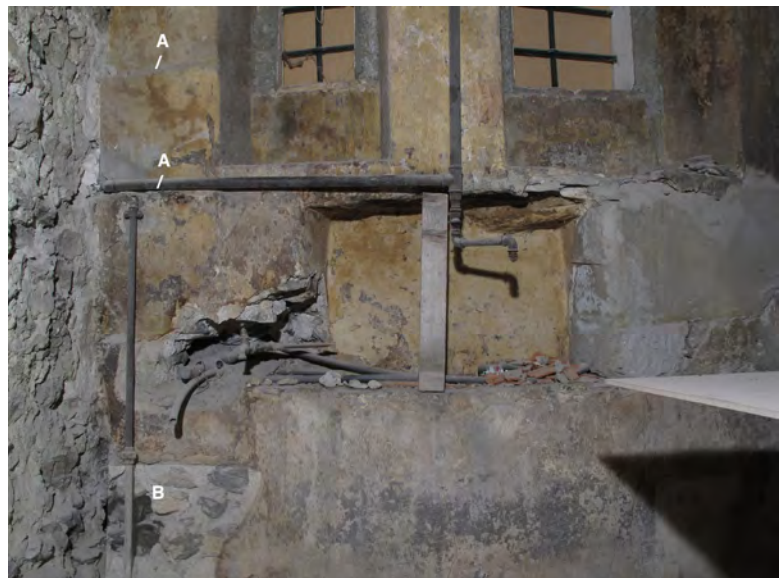
Fig. 39.

Sion, Gd-Pont 8. 1^{er} étage, local 1 (cuisine). Paroi sud (cage d'escalier et cloison).
L'une des fenêtres donnant sur la cage d'escalier a été bouchée et transformée en étagère (à droite). La cloison est clairement postérieure à la cage d'escalier. La porte était surmontée d'une fenêtre.

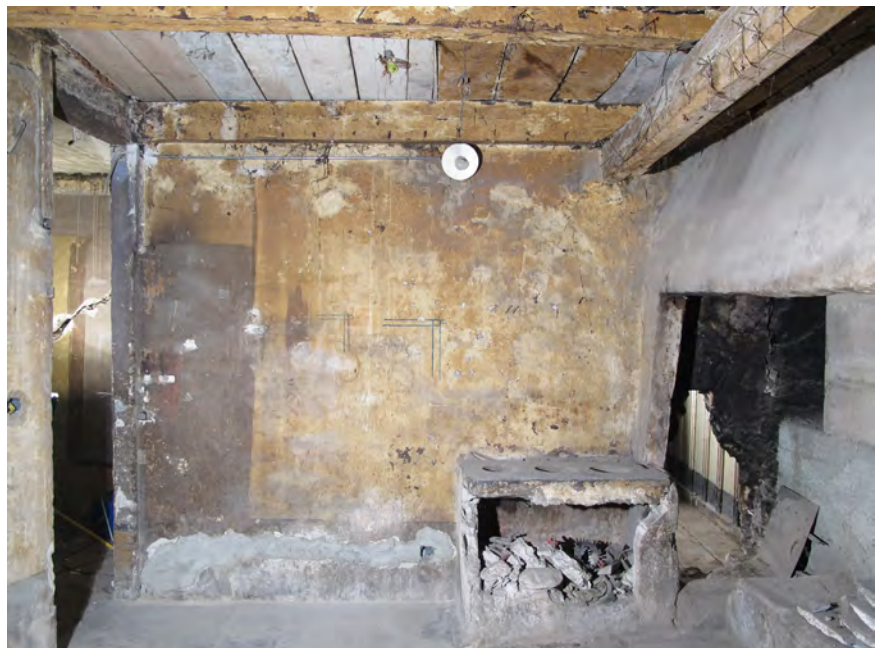
Fig. 42.

Sion, Gd-Pont 8. 1^{er} étage, local 1 (cuisine).
Paroi ouest.
Fourneau adossé au crépi de la paroi.
Postérieur au piédroit de la cheminée,
antérieur au dallage.

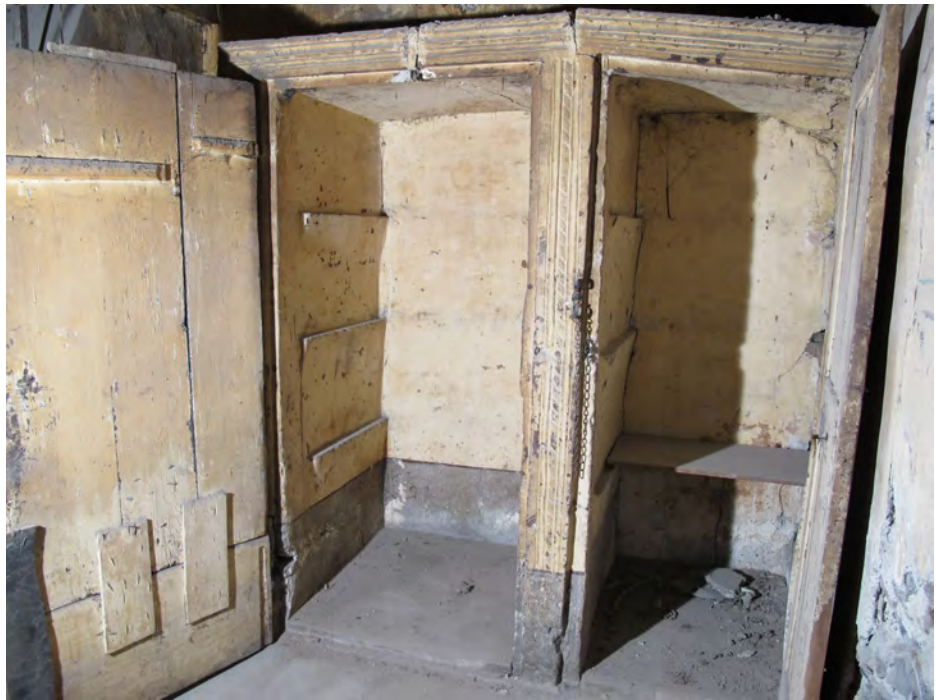
Fig. 45.
Sion, Gd-Pont 8. 1^{er} étage, local 1
(cuisine). Paroi nord.
Intérieur de l'armoire double avec les
supports maçonnés des étagères.

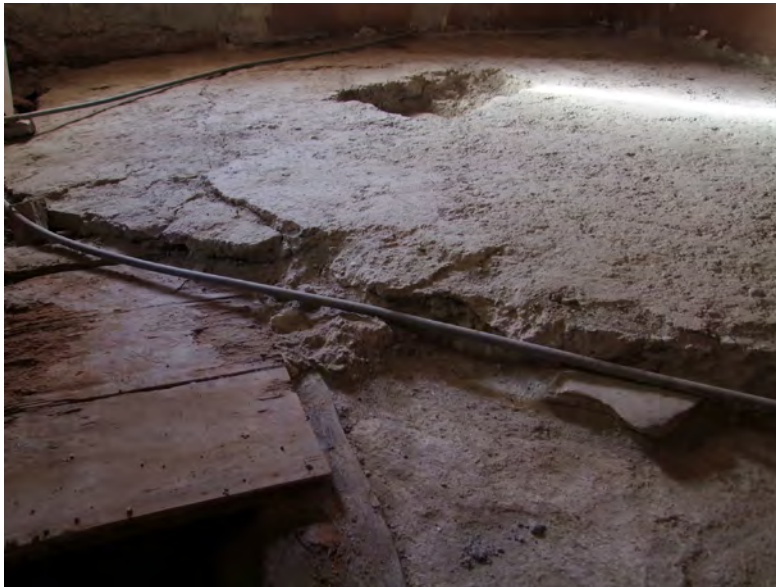
Fig. 46.
Sion, Gd-Pont 8. 1^{er} étage, local 5
(chambre est). Détail du sol (vu vers le
sud).
Le sol en mortier couvre des entrevous
réparés sommairement.

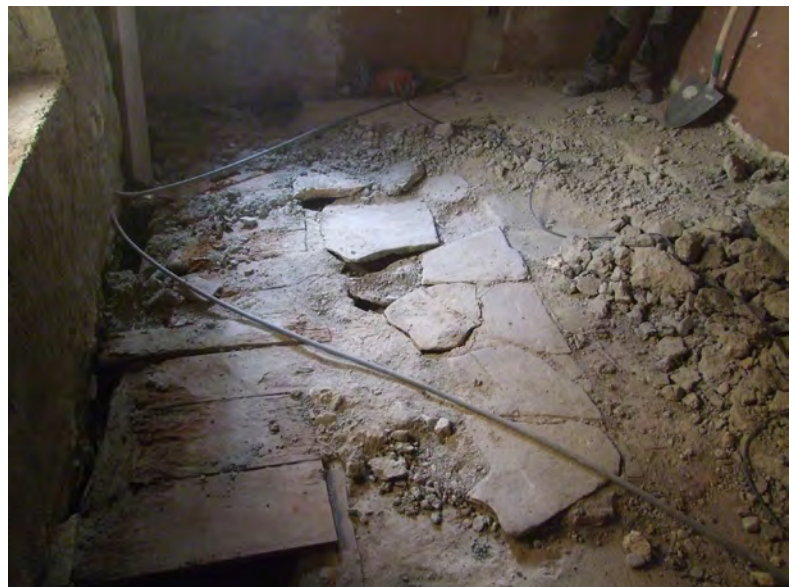
Fig. 47.
Sion, Gd-Pont 8. 1^{er} étage, local 5
(chambre est). Détail du sol (vu vers le
sud).
Sous la chape en mortier, de petites
planches et des dalles égalisant la surface
après l'affaissement des premiers deux
entrevous.

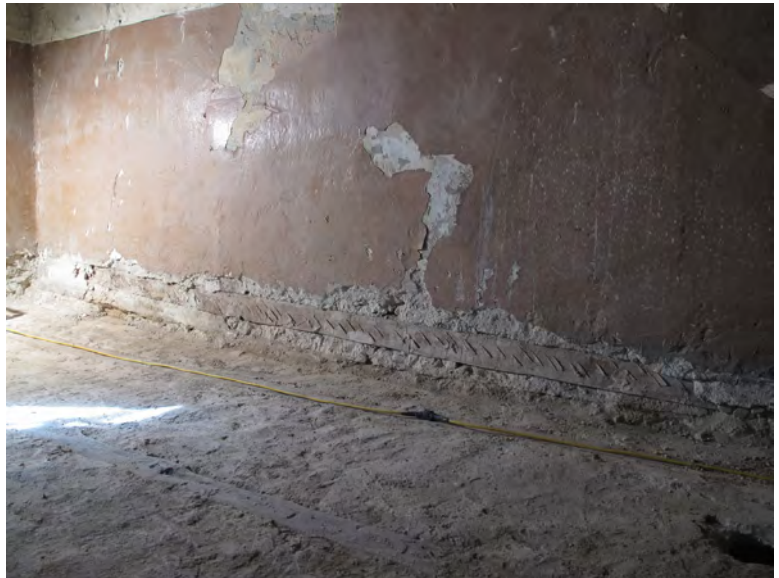
Fig. 48.
Sion, Gd-Pont 8. 1^{er} étage, local 5
(chambre est). Paroi ouest.
Le galandage repose sur un (voire deux?)
sols en mortier plus anciens.

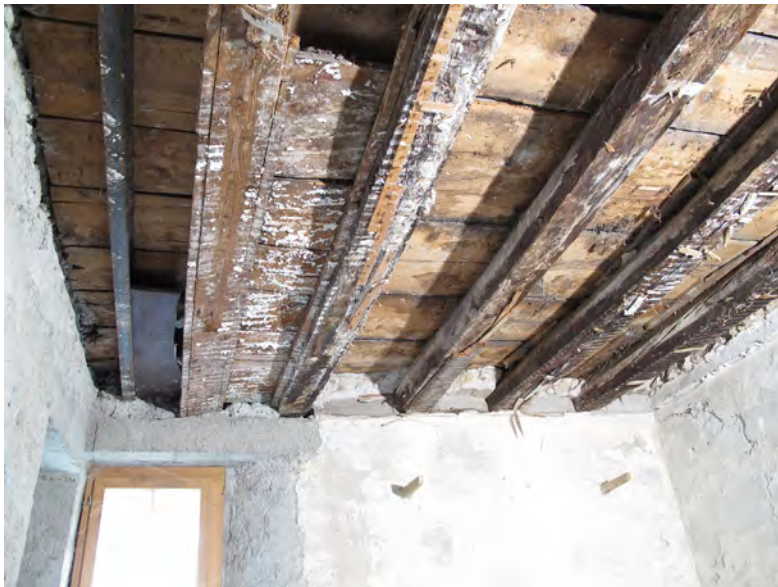
Fig. 49.
Sion, Gd-Pont 8. 1^{er} étage, local 5
(chambre est). Plafond (vu vers le sud).
Les trois solives de droite semblent plus
anciennes et sont moulées par le stuc de
l'entrevous. Les deux solives de gauche
sont sans doute contemporaines de
l'agrandissement de l'annexe

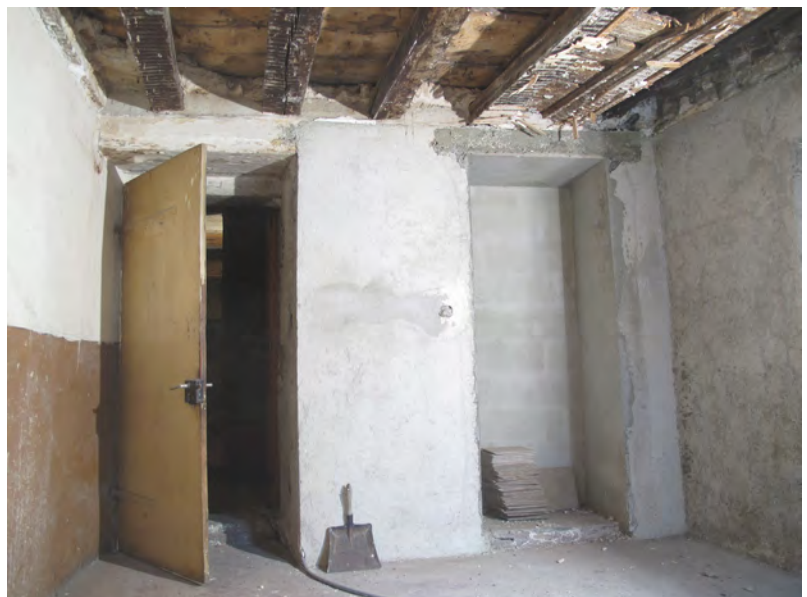
Fig. 50.
Sion, Gd-Pont 8. 1^{er} étage, local 5
(chambre orientale). Paroi nord.
La porte à droite donne sur la cage
d'escalier. Transformée en armoire, elle a
été remplacé par la porte à gauche.

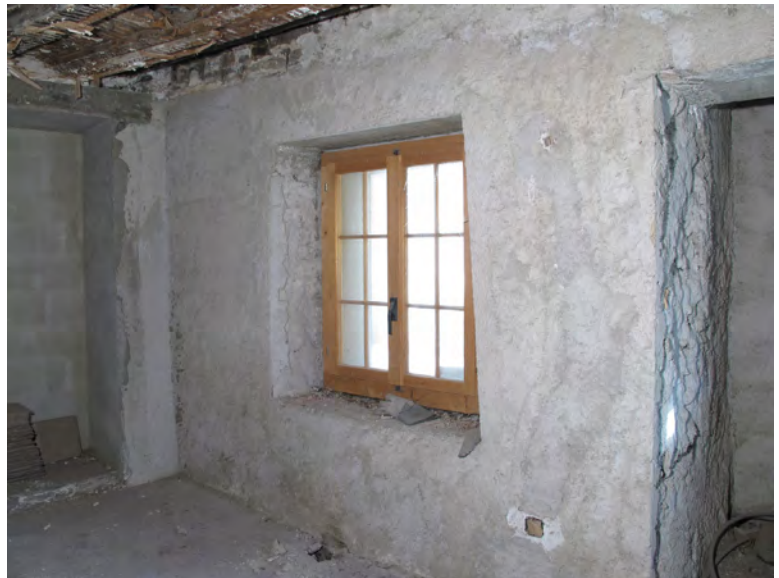
Fig. 51.
Sion, Gd-Pont 8. 1^{er} étage, local 5
(chambre orientale). Paroi est.
A gauche, le linteau de la Fenêtre a été
surélevé de 20 cm par rapport à l'ouverture
primitive. A droite, l'emplacement des
anciennes latrines.

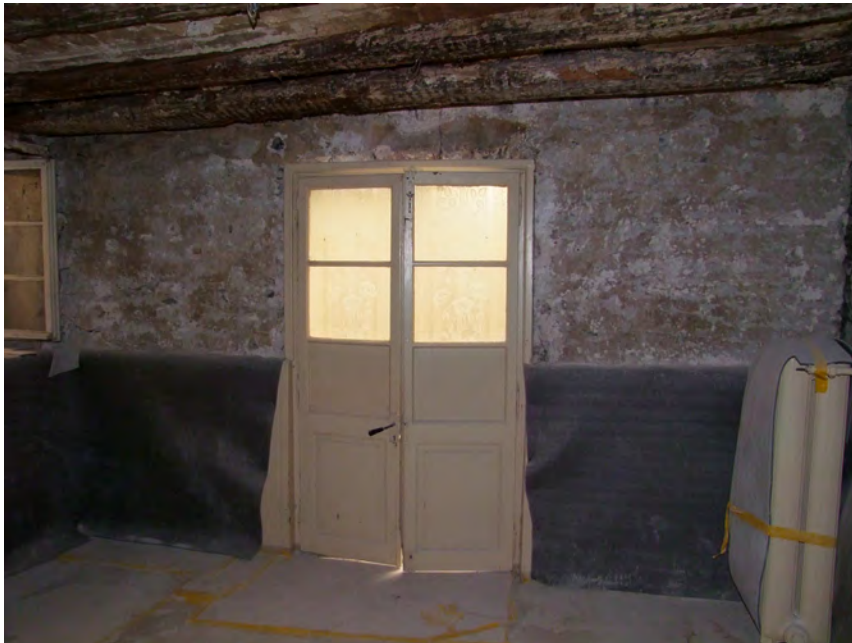
Fig. 52.
Sion, Gd-Pont 8. 1^{er} étage, local
4 (chambre occidentale), Paroi
ouest.
Cette paroi peu épaisse. La
porte semble avoir été percée
récemment (montants en ciment).

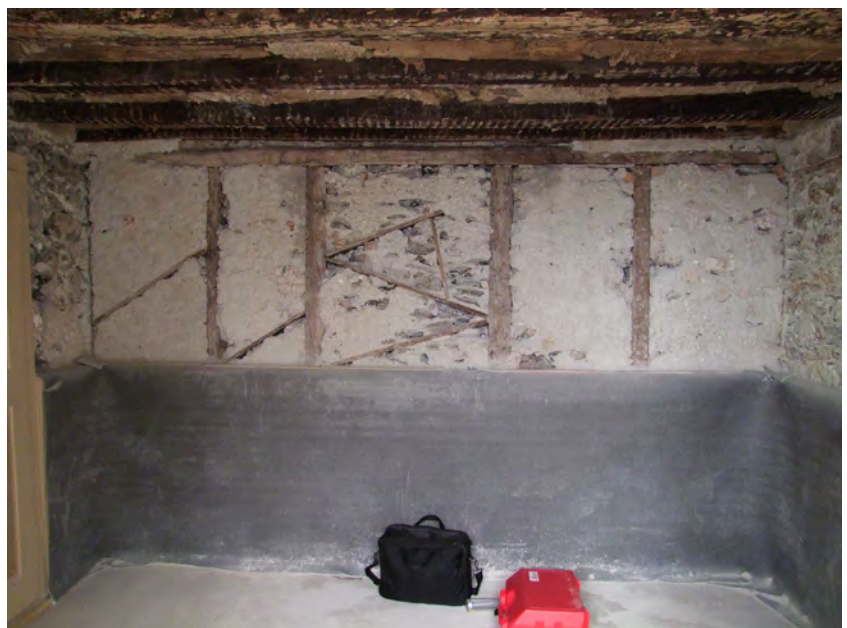
Fig. 53.
Sion, Gd-Pont 8. 1^{er} étage, local 4
(chambre occidentale), Paroi est.
Subdivision secondaire de l'ancienne
annexe. Le panneau central, plus
large, pourrait avoir servi de passage
dans un premier temps (durant les
travaux ?).
