RAPPORT D'ESTIMATION IMMOBILIERE

Mandant	Office des Poursuites des districts de Martigny et Entremont, par M. David Moulin, préposé
Propriétaire	Mme Valérie Compondu dit « Mahor Valérie »
Adresse de l'objet	Avenue de Vison 46B, 1906 Charrat
N° de parcelle et surface	36019, de 795 m ²
Usage actuel	Maison individuelle de 5.5 pièces avec couvert à voitures

Valeur de liquidation 810'000 CHF

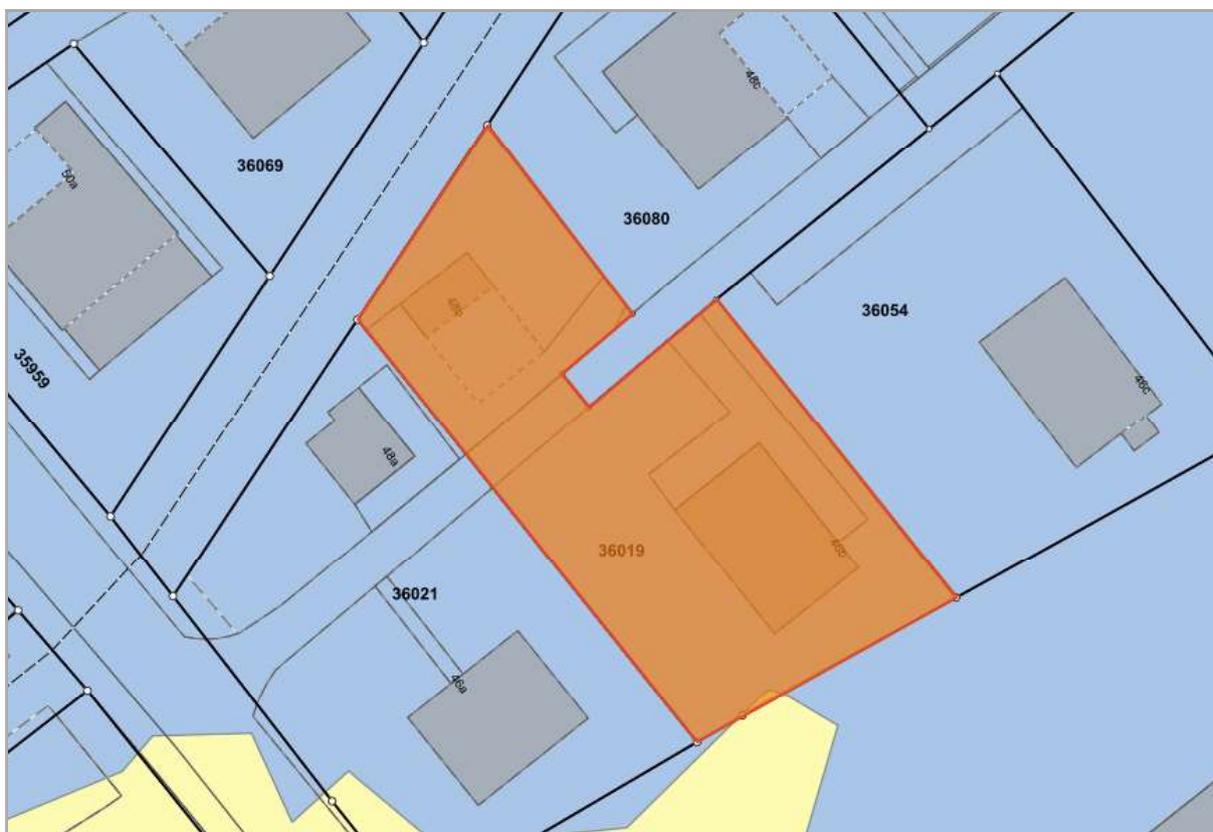
Zone de dangers : La parcelle est répertoriée en zone de dangers hydrologiques Rhône de degré moyen (surface bleue). Dans le cas d'espèce, nous partons du principe que les mesures y relatives ont été prises lors de la construction de l'ouvrage et considérons cela comme sans impact sur la valeur.

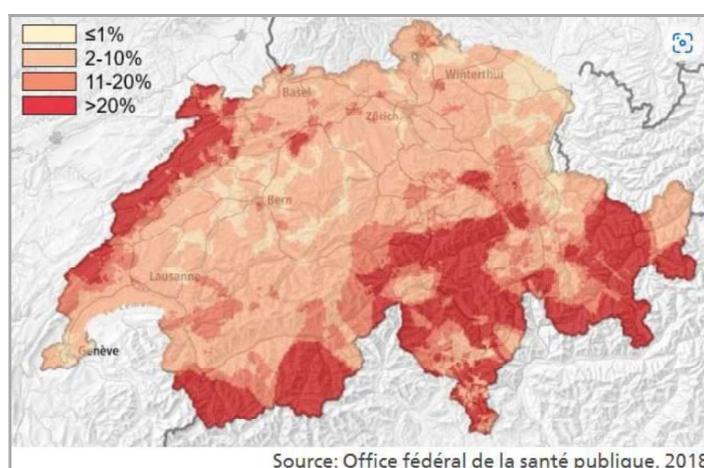
La carte statique représentant la probabilité de dépassement de la valeur de dépassement est reproduite ci-dessous.

L'Ordonnance sur la radioprotection (ORaP) prévoit que dans tous les cas de dépassement du niveau de référence visé à l'art. 155, al. 2 ($300\text{Bq}/\text{m}^3$), le propriétaire prend les mesures d'assainissement nécessaires, le canton pouvant imposer l'assainissement en cas d'inaction du propriétaire.

Seule une mesure permet de connaître précisément la concentration de radon dans un bâtiment existant particulier. Par conséquent, seule une analyse effectuée par une entreprise spécialisée permettrait de chiffrer les coûts liés à ce risque et faute de disposer de ces informations, nous ne prenons aucune déduction en compte.

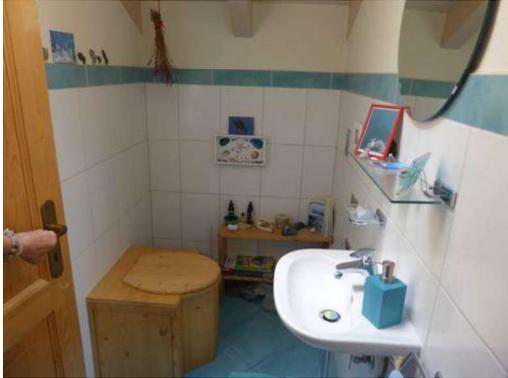
WC séparé (toilette sèche)

Remarque : nous précisons, à toutes fins utiles, qu'à l'étage dans le WC séparé, une toilette sèche a été installée. Cependant, tous les raccordements sont présents, initialement une toilette dite « traditionnelle » était présente.

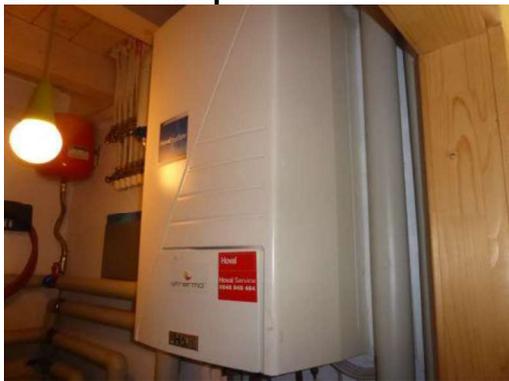
PAC

Production de chaleur par pompe à chaleur avec distribution au sol et poêle à bois en appoint.

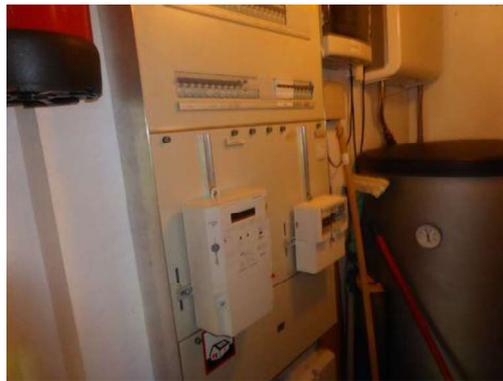
Tableau électrique

- En cas de vente un contrôle OIBT (Ordonnance sur les installations électriques à basse tension) devra être effectué pour autant que le dernier contrôle ait été effectué il y a plus de 5 ans.

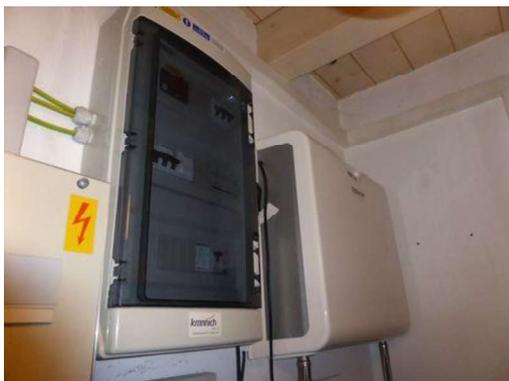
Installation panneaux photovoltaïques

Coût de construction	1'180 CHF/m ³ <i>Remarque : nous précisons que la valorisation des panneaux photovoltaïques, respectivement la rentabilité qui en découle a été prise en considération au travers du coût de construction retenu ci-dessus.</i>
Vétusté	admise à 10.00%/an, soit 0.667% selon le calcul effectué ci-dessus
Aménagements extérieurs	admis à 70 CHF/m ² sur la partie non bâtie
Vétusté	admise à 20%
Frais secondaires	5% du coût de construction

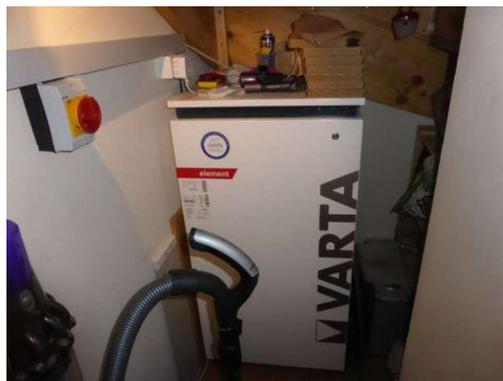
Batterie

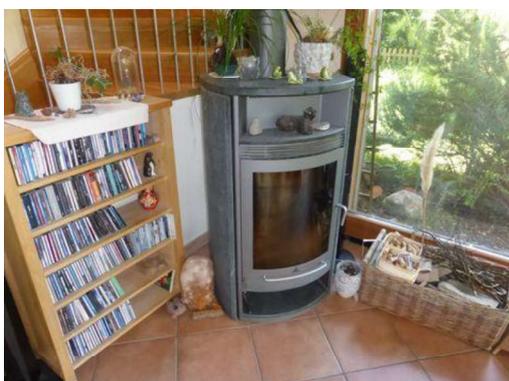
Poêle à bois

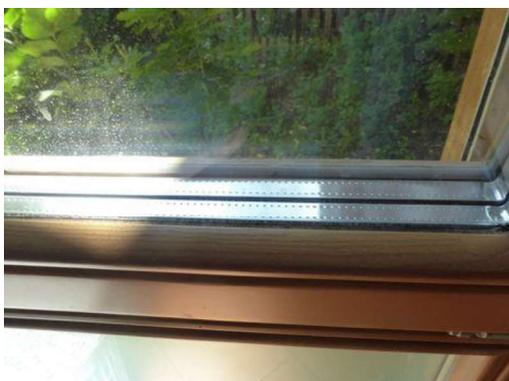
Fenêtre bois | Triple vitrage

Revêtements de sols en parquet ou carrelage, revêtements des parois en crépi ou faïence, plafonds en bois lamé et poutre apparente. Fenêtres bois avec triple vitrage, stores automatiques à lamelles en aluminium thermolaqué. Cuisine et sanitaires de qualité standard. Batterie de stockage

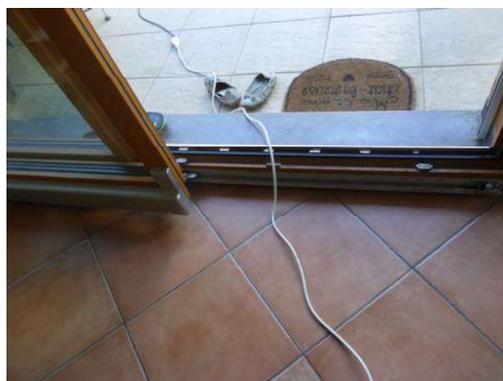
Porte-fenêtre coulissante à translation

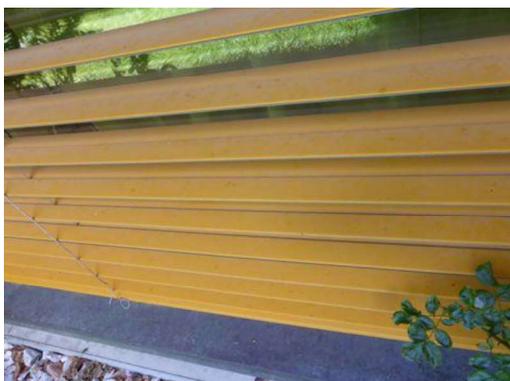
Store à lamelles en aluminium thermolaqué

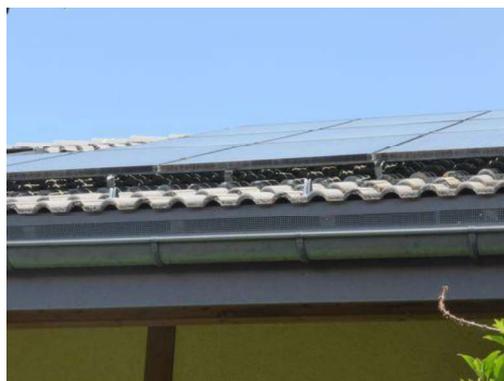
Couverture en tuiles mécaniques
Panneaux photovoltaïques

Gros-œuvre en béton et bois, charpente à deux pans en sapin, couverture en tuiles mécaniques surmontée de panneaux photovoltaïques, ferblanterie en cuivre.

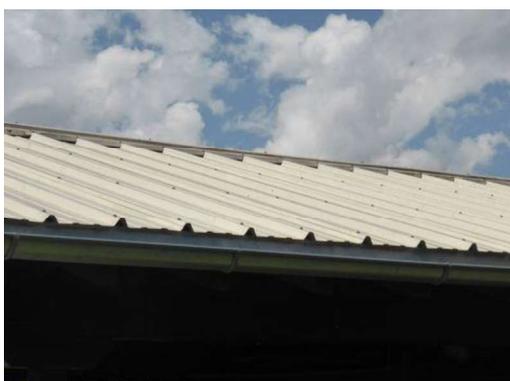
Couverture en taule | Couvert/Cabane de jardin

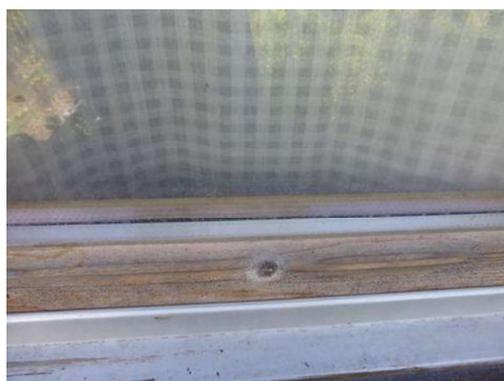
Fenêtre bois | Vitrage isolant | Cabane
