GRIMISUAT, Château de Grimisuat

Interventions dans la cave

17 septembre, 2 et 3 octobre 2012

Rapport de novembre 2012

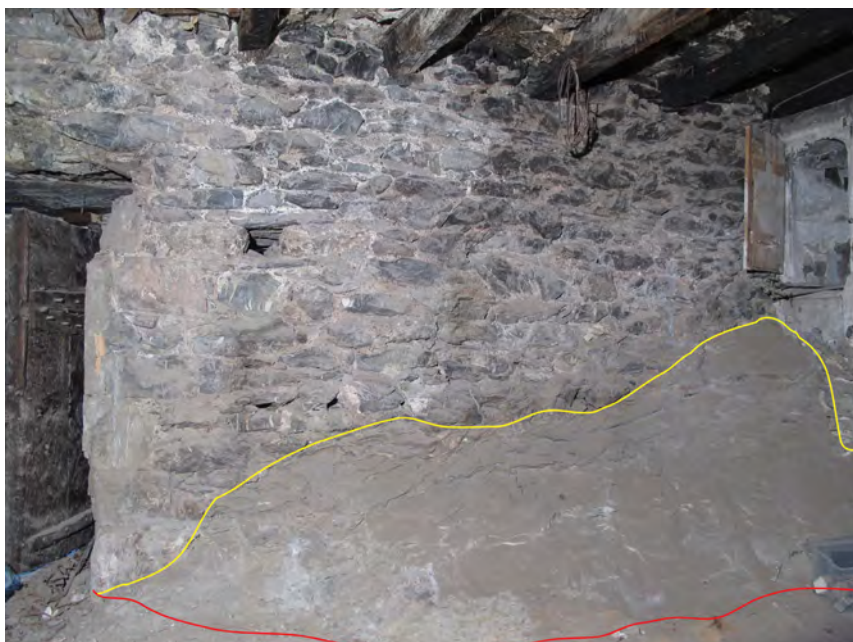
Fig. 2 Grimisuat, Château. Local 01, paroi nord de la cave.
Le mur est construit sur la surface du rocher (jaune).
Au pied du mur, le rocher est excavé sur plus de 1 m de hauteur. La ligne rouge indique la limite nord de la plate-forme taillée à l'horizontale.

Les maçonneries du bâtiment ont été érigées avant excavation du rocher sur la surface naturelle de celui-ci, inclinée vers le sud-ouest. La différence entre l'affleurement du rocher sous la première assise du mur et le replat taillé atteint 1.00 m du côté nord (**Fig. 2**) et diminue du côté sud-ouest.

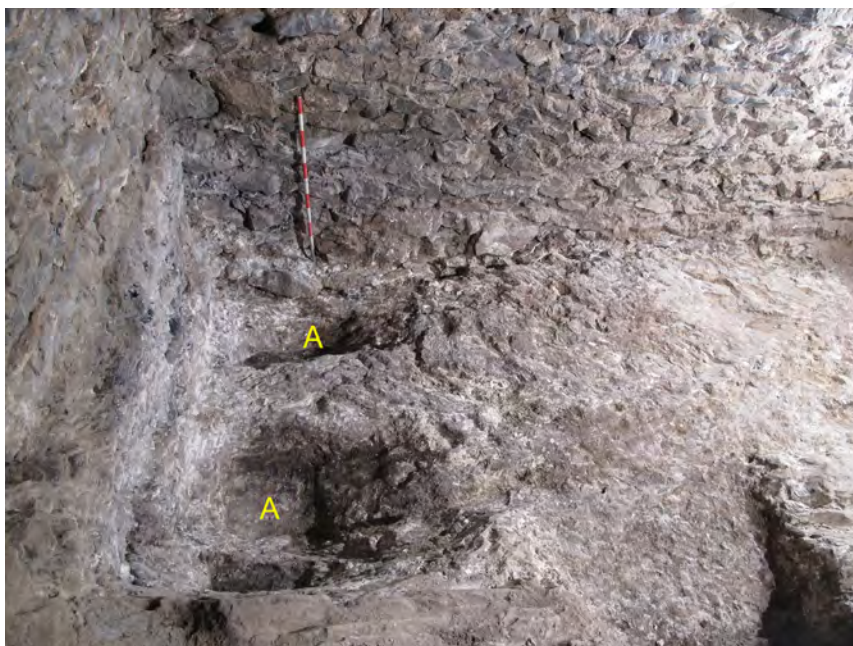
Fig. 3 Grimisuat, Château. Local 0.1, vue du nord.
Les deux fosses (A) taillées dans le palier inférieur.

Deux fosses rectangulaires ont été creusées l'une à côté de l'autre au pied de la paroi orientale (**Fig. 1 et 3**). Elles ont une forme ovoïde de 100 cm de longueur sur 50 cm de largeur et 15 cm de profondeur. Le fond de chacune est surcreusé par une cuvette carrée de 40 cm de côté pour 15 cm de profondeur supplémentaire.

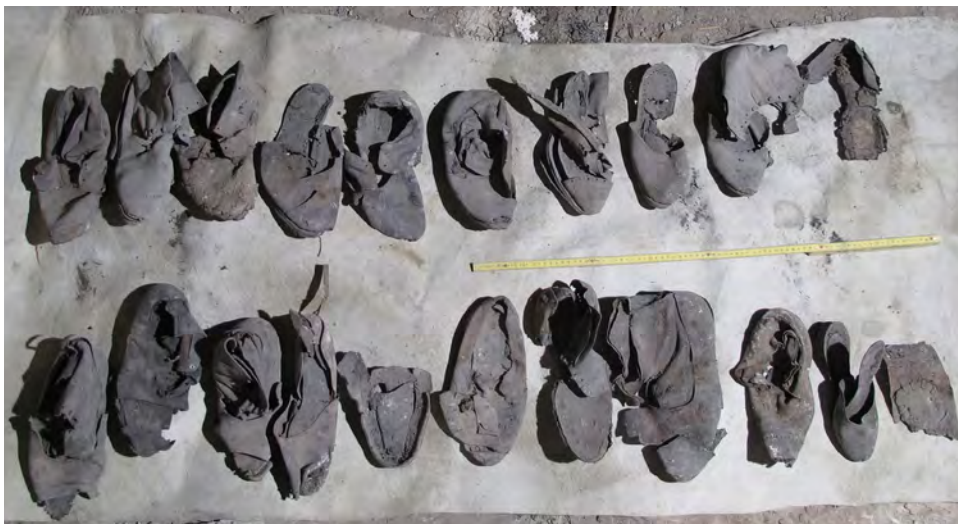
Fig. 4 Grimisuat, Château. Local 0.1.
Lot le mieux conservé des chaussures
mises au jour dans les fosses du palier
inférieur de la cave.

La fonction primitive de ces deux fosses n'est pas connue. Elles ont peut-être servi au stockage de nourriture ou d'objets à conserver en milieu humide. Lors de leur découverte, elles contenaient de nombreuses chaussures en cuir aux semelles cloutées ou collées (XIX^e – 1^e moitié du XX^e s. ?, (**Fig. 4**). Sans doute protégées à l'origine par un couvercle en bois, ces chaussures étaient stockées à cet endroit avant le remblaiement du replat inférieur.

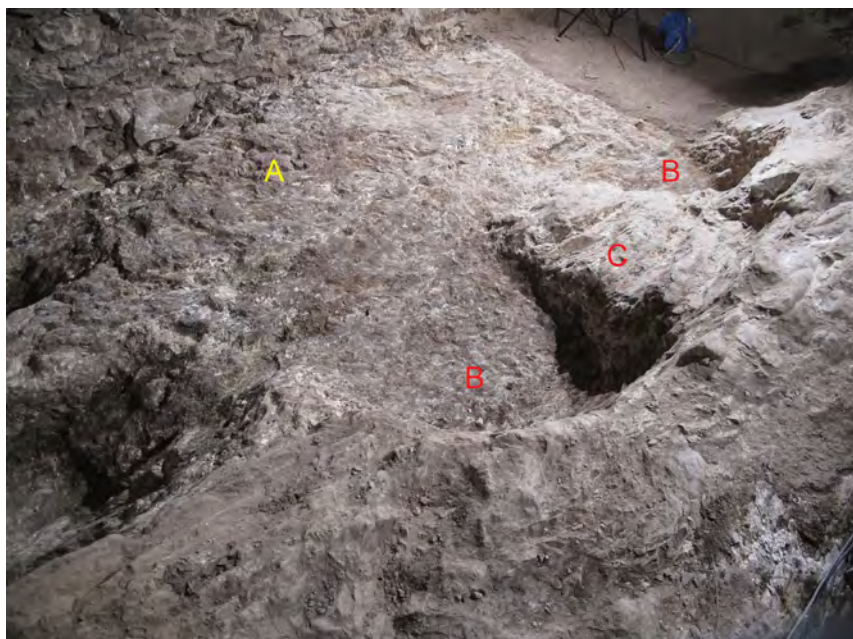
Fig. 5 Grimisuat, Château. Local 0.1, vue du
nord-est.
Sol taillé du palier inférieur (A).
A droite, les deux niches au parement vertical
(B) séparées par un escalier (C).

Le bord nord du replat inférieur présente trois encoches verticales, de plan carré ou rectangulaire, dont le fond correspond au sol de la plate-forme. De largeur et de profondeur variables (40 x 35 cm, 100 x 120 cm, 45 x 50 cm, d'est en ouest), ces niches ne comportent aucune entaille qui pourrait témoigner de leur fonction (**Fig. 5**). Il est probable qu'elles devaient recevoir la charpente d'un aménagement en bois (cloison verticale). Une quatrième

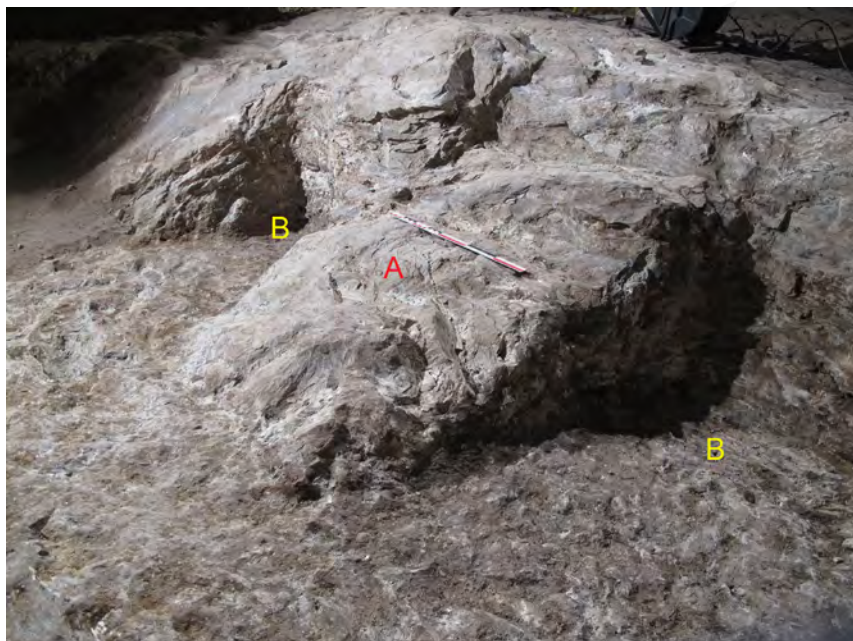
Fig. 6 Grimisuat, Château. Local 0.1.
Escalier taillé dans le rocher (A), entre les deux
niches au parement vertical (B).

Entre deux des niches du bord nord du replat inférieur, la roche a été taillée en escalier, avec quatre marches irrégulières, les marches supérieures, les plus hautes et profondes, étant les mieux taillées (**Fig. 6**). Ce petit escalier permettait d'accéder au cellier (largeur de l'escalier 90 cm, hauteur des marches 10 à 20 cm, profondeur 10 à 25 cm).

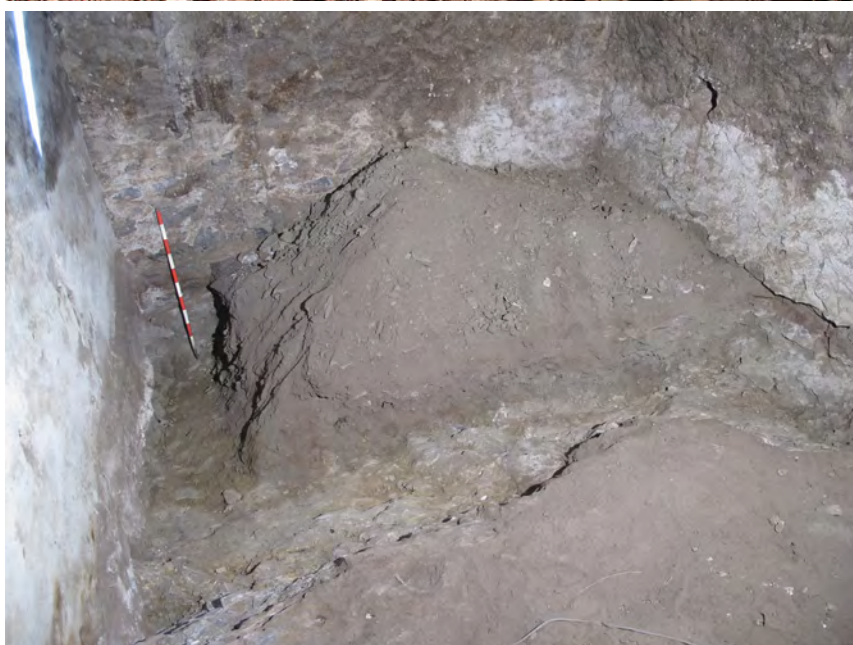
Fig. 8 Grimisuat, Château. Local 0.2, sondage en « L », vu du nord.

Le rocher est recouvert d'un sédiment jaun-vert (reste de moraine) puis d'un sédiment caillouteux stéril (= sans onclusions anthropiques) dont la surface servait de niveau de marche de la cave (= limite inférieure du crépi des parois).

Un seul sédiment recouvre la surface non taillée du rocher. Il est composé de petites pierres et de silts, sans matériel anthropique (**Fig. 8**). La surface de ce terrain naturel (?) correspond au niveau du rocher taillé à l'horizontale de la partie nord du local, ainsi qu'à la base du crépi des parois. Le mur de façade entaille ce sédiment naturel ; la paroi de refend des deux caves est construite sur ce sédiment.

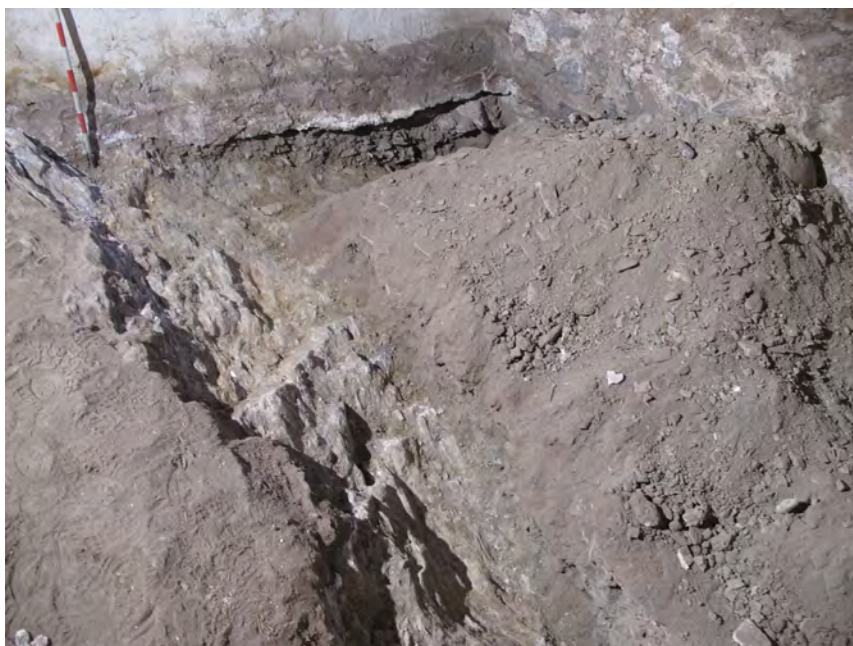
Fig. 9 Grimisuat, Château. Local 0.2, paroi de refend, vue depuis l'ouest.

Le mur de refend est fondé sur le rocher sauf à son extrémité sud, où il est posé sur le reste d'un sédiment caillouteux stéril antérieur au bâtiment.
