BARRAGE DES TOULES

Sondage géologique dans le secteur de la Cantine de Proz

Evaluation archéologique

31 octobre 2007

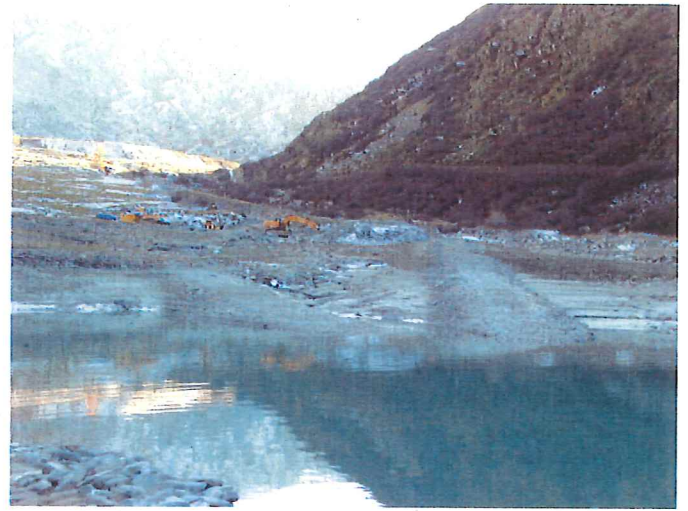
A notre grande surprise, le sondage géologique en profondeur a été réalisé contre la digue existante, du côté ouest de la plaine alluviale, et non du côté est comme cela était prévu. L'excavation réalisée (env. 10 x 10 x 5 m) se situe à peu près au niveau de la courbe de niveau 1820 m, légèrement en amont de la côte maximale de remplissage du lac artificiel.

Fig. 2. Situation générale du sondage et de la digue.

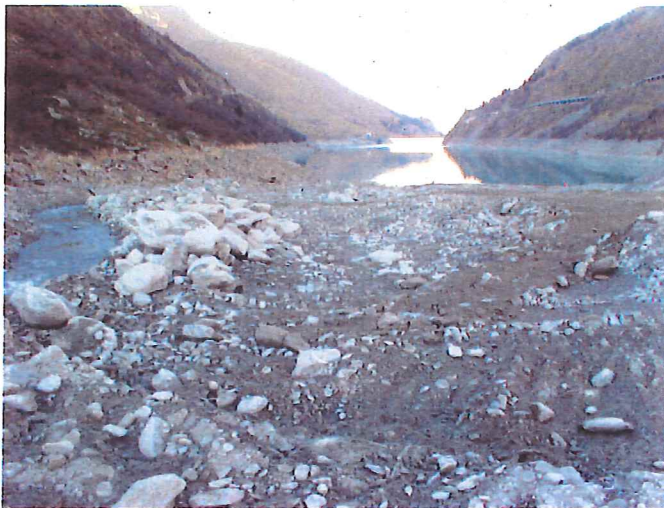
La séquence observée sur 5 m de profondeur est constituée uniquement de dépôts de type torrentiel. Elle comprend une superposition de nappages de gravats et de graviers roulés, assez grossiers et de type fluviatile, mêlés à des blocs émoussés.

Les observations faites in situ par notre collaborateur se sont révélées négatives. Aucun niveau ou indice archéologique n'a été décelé dans la séquence recoupée par le sondage.

Fig. 3. Dépôts torrentiels grossiers du substrat

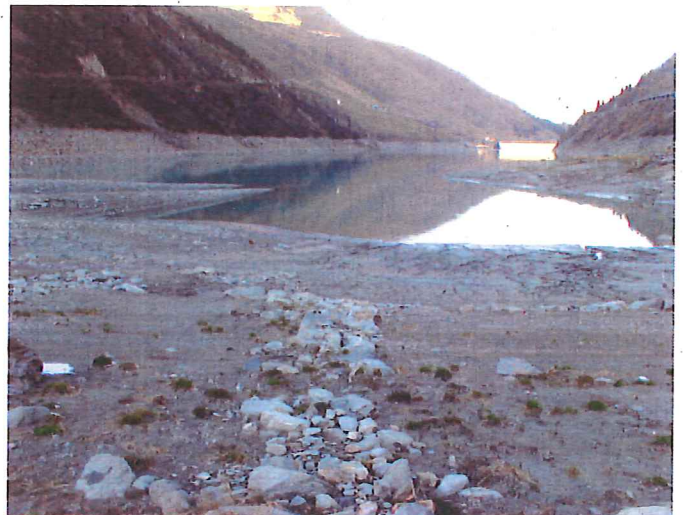
Fig. 4. Mur en pierres sèches avec retour à angle droit visible dans la partie immergée du lac. Vue vers l'aval.

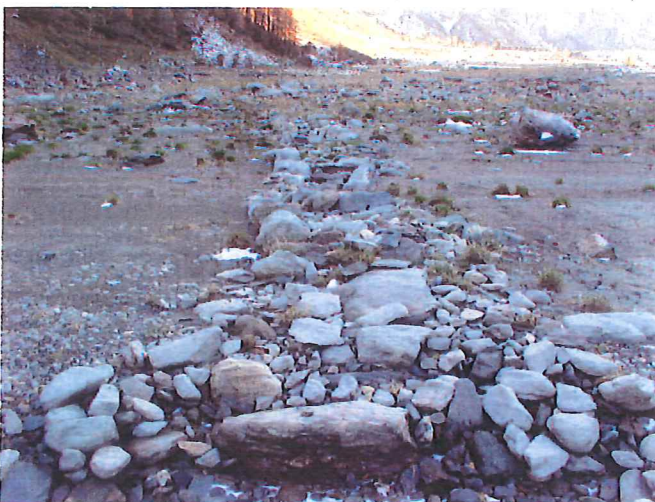
Fig. 5. Le même mur que sur la Fig. 3. Le cliché est pris depuis l'angle aval, en direction de l'amont.

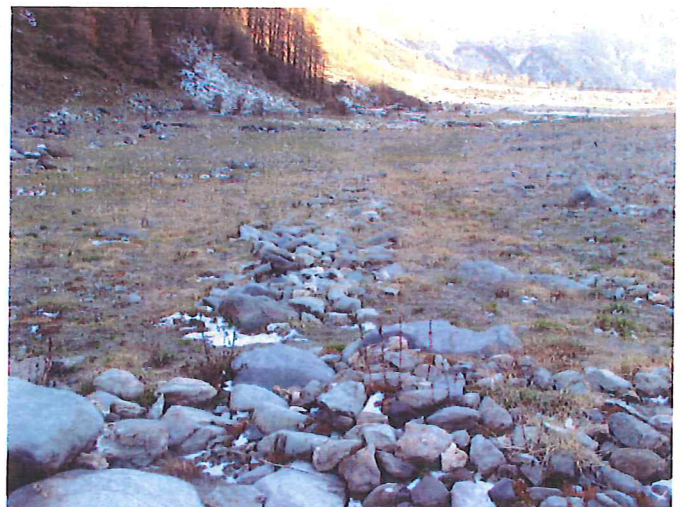
- 5) Les ruines de bâtiments situées dans la partie médiane du cône alluvial, au pied du versant est, sont probablement celles de l'ancien alpage de Proz. Leur position coïncide en effet avec celle de cet alpage sur l'ancienne carte Siegfried. La ruine principale comporte plusieurs corps de bâtiments accolés, en pierres sèches. Elle semble comporter deux ailes, séparées par un passage assez large (env. 5 m) orienté dans le sens de la pente, qui pourrait correspondre à un ancien tracé d'une voie montant vers le col (sous réserve de contrôles).

Fig. 6. En amont, le mur visible sur les Fig. 3 et 4 affleure à peine du terrain et disparaît sous l'herbe. Au second plan, la ruine de l'alpage de Proz, avec son mur de clôture transversal.

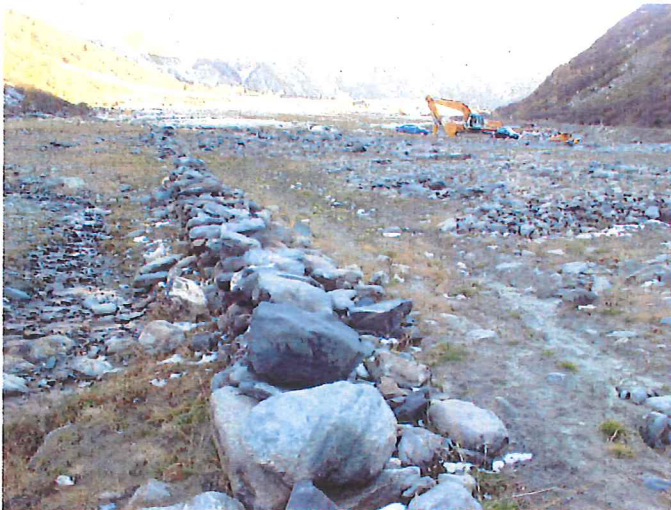
- 6) Deux longs murs en pierres sèches sont visibles dans le terrain, dans la partie est de la plaine alluviale. Ces deux murs plus ou moins parallèles, orientés dans le sens de la pente du cône de déjection, semblent indiquer l'existence d'un ancien tracé, immédiatement à l'est de l'embouchure du torrent de Proz dans le lac artificiel. Ils ne paraissent pas menacés par les futurs travaux, sauf dans leur partie aval, en-dessous de la côte maximale du lac, où ils pourraient être détruits si la zone venait à servir de gravière pour les travaux de consolidation du barrage.

Fig. 7. Le tracé rectiligne d'un second mur en pierres sèches est visible en limite de la côte supérieure du lac. A droite, les travaux de sondage.

- 3) L'observation de deux longs murs en pierre sèche, orientés dans le sens de la pente et présentant un tracé parallèle, pourrait correspondre à un ancienne voirie (à confirmer par des contrôles sur le terrain). Ces vestiges, bien visibles au sol, se prolongent en dessous de la cote maximale du barrage et seraient par conséquent menacés par l'ouverture d'une gravière.

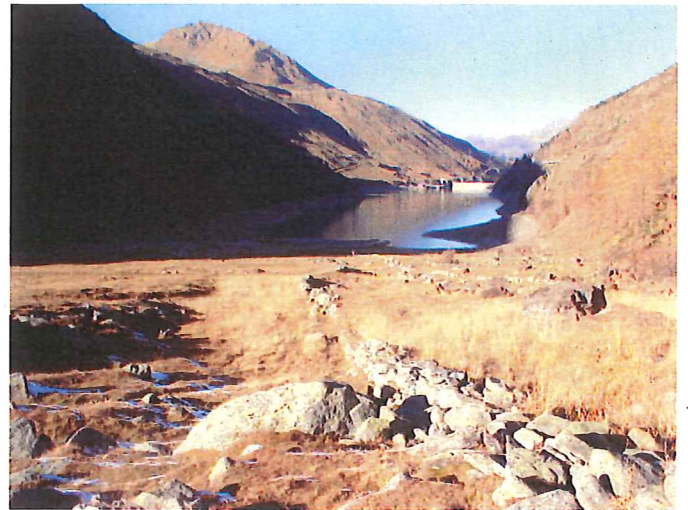
Fig. 8. Prolongement amont du mur visible sur le cliché de la Fig. 7

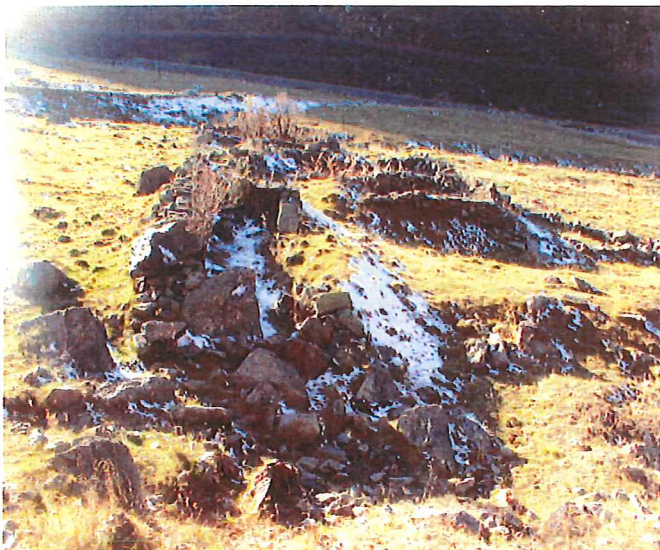
Fig. 9. La ruine des corps de bâtiment de l'alpage de Proz.

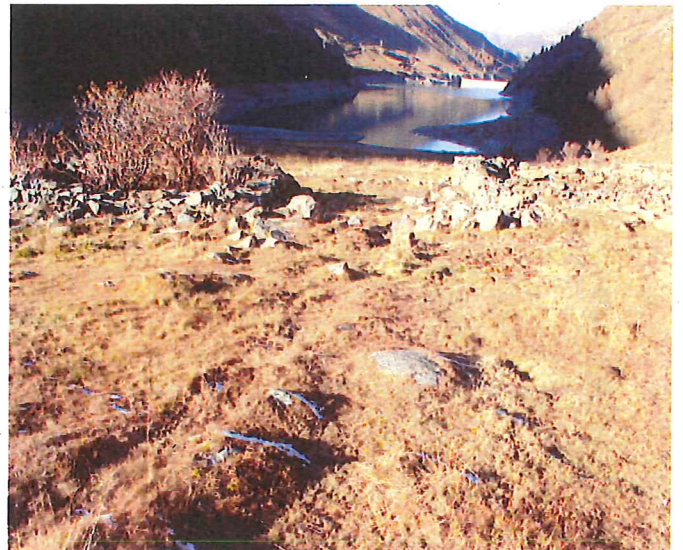
Fig. 10. Le passage qui traverse les ruines de l'alpage de Proz.

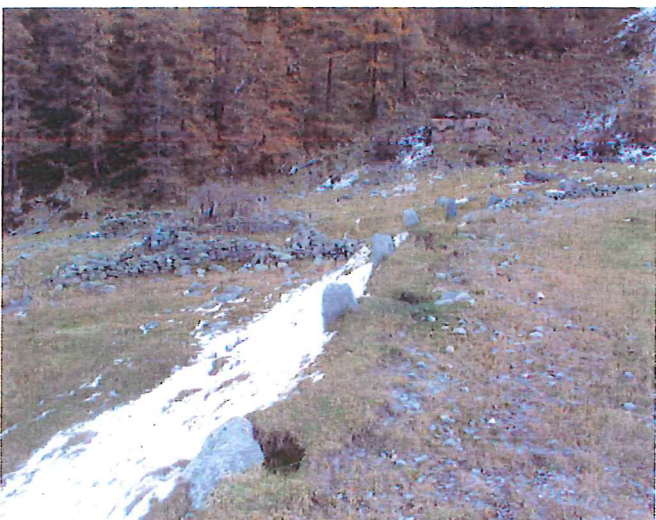
Fig. 11. La ruine de l'alpage de Proz, vue depuis l'un des virages de l'ancienne route Napoléon.

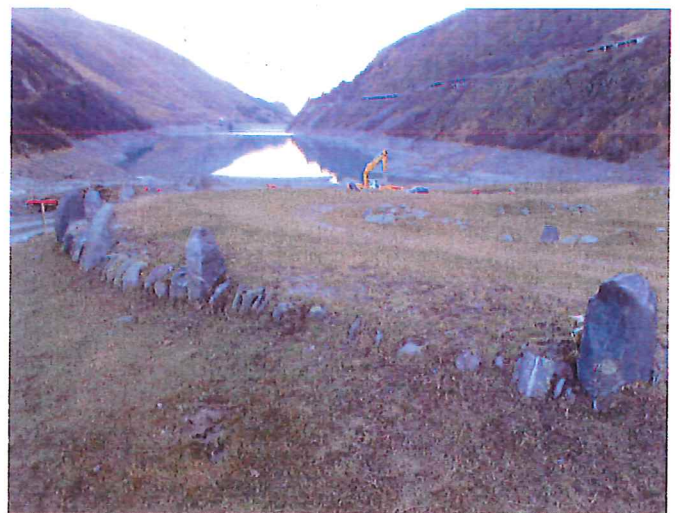
- 3) En aval de ce point, la piste pour camions respecte l'ancien tracé de la « route Napoléon » et les divers tronçons de murs visibles sur le terrain (du côté est de la plaine), qui n'ont pas été endommagés par les travaux et ne sont pas menacés par les futurs aménagements prévus.

Fig. 12. L'un des virages de l'ancienne route Napoléon, avec, à gauche, la route d'accès du chantier.

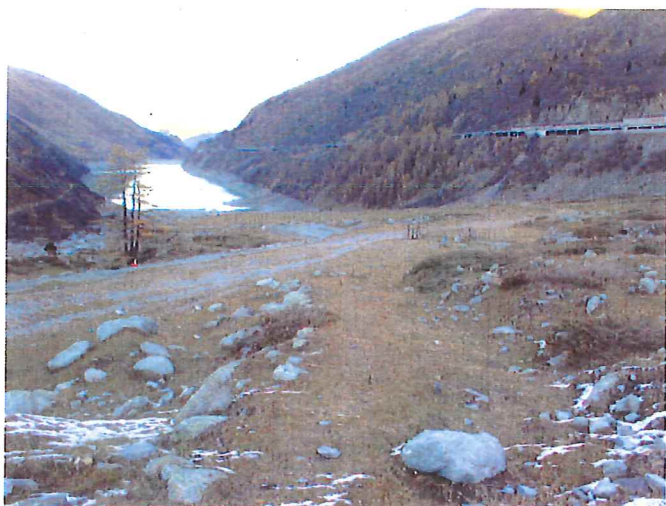
- 2) Le seul endroit où la « route Napoléon » et un tracé de voirie plus ancien (médiéval ou romain) ont été coupés par la piste se situe tout au sommet de la plaine alluviale, près du petit pont qui enjambe la Dranse. Ce point se situe immédiatement en contrebas du terre-plain de l'entrée du tunnel, quelques mètres en aval du 1^{er} virage en épingle à cheveux de la nouvelle piste pour camions. La perte de substance, au niveau des anciens tracés historiques, est minime et sans importance.

Fig. 13. Ancien tracé (premier plan), recoupé par la route Napoléon. Au troisième plan, la piste pour camion du chantier.

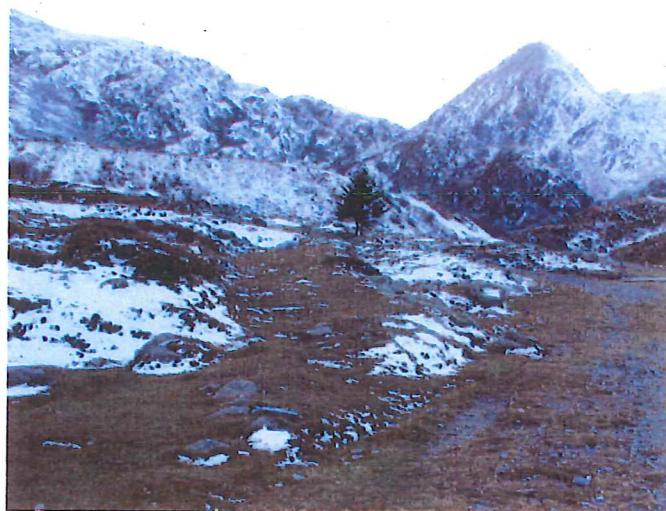
Fig. 14. Même tronçon de voirie que sur la Fig. 13, mais vu depuis l'aval, à partir de la route Napoléon.

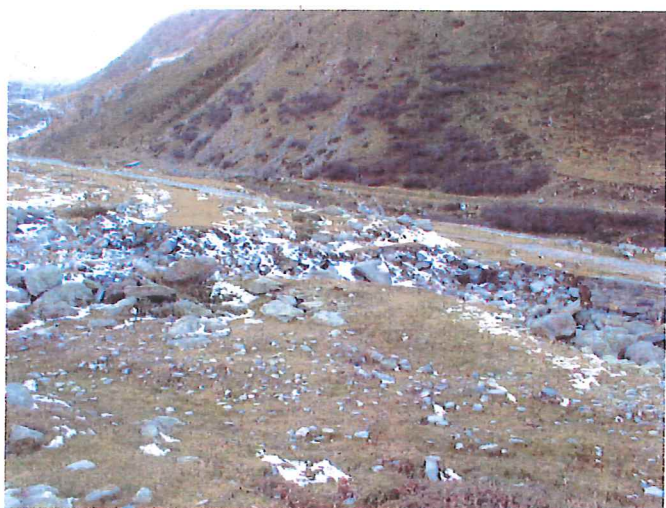
Fig. 15. L'ancien tronçon est coupé par le torrent de Proz. A droite, le pont de la route Napoléon et la piste du chantier.

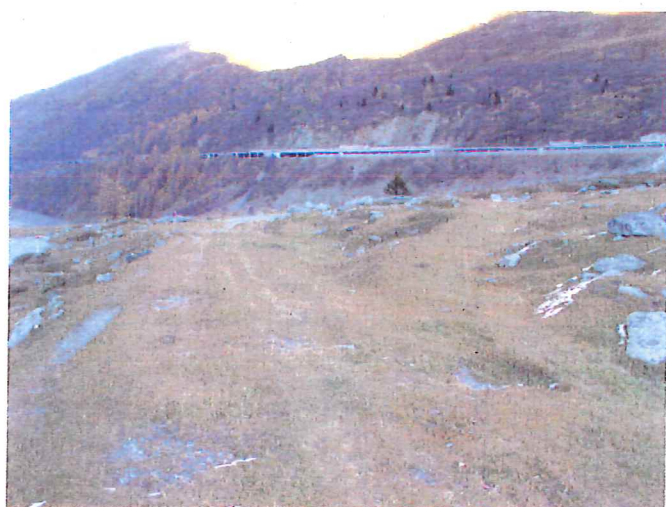
Fig. 16. Endroit où l'ancien tracé est coupé par la route Napoléon. En limite gauche du cliché, la piste pour camions.

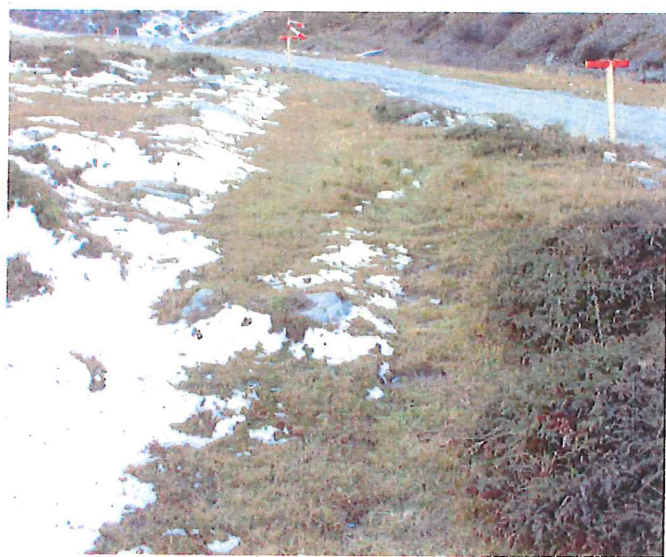
Fig. 17. La suite de l'ancien tracé, coupé par la piste du chantier. Le cliché est pris depuis le même endroit que la photo précédente, mais dans la direction opposée.
