CHATEAU DE BEAUREGARD

PROJET D'ETUDE ET DE MISE EN VALEUR

DEVIS

Décembre 2005

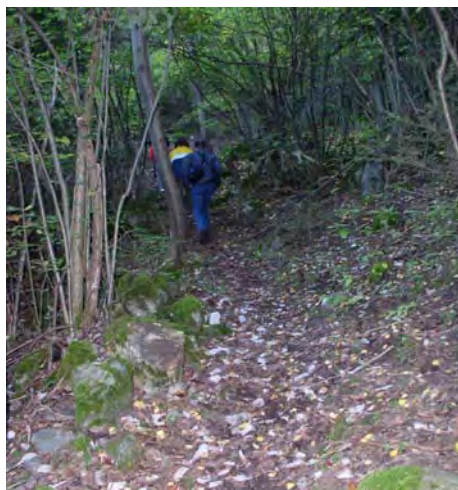
Fig. 5 Le vieux chemin bordé de murets en pierre sèche en amont de la décharge communale.

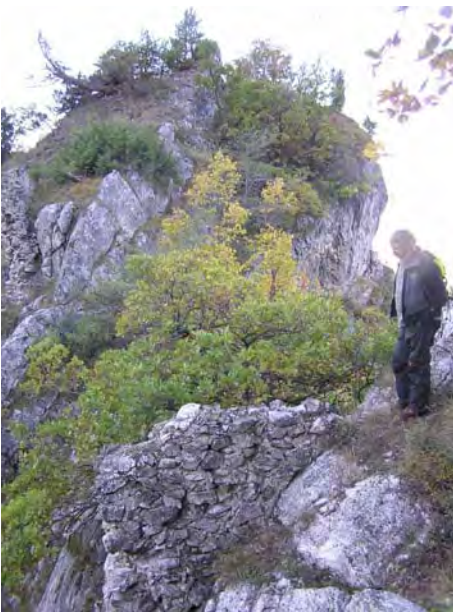
Fig. 8 Sommet de l'éperon rocheux. Au premier plan le mur d'une première défense (barbacane), derrière le fossé envahi de buissons et au fond la butte du château.

D'après les vestiges repérés par Louis Blondel, on distingue clairement, en amont du château, un premier mur de défense, une sorte de barbacane, érigé sur le versant oriental d'une large faille naturelle qui empêche l'accès à la plate-forme principale de la forteresse (Fig.7, D). Entre ce mur de défense, reste éventuel d'une tour, et l'enceinte du château, Blondel restitue un pont qui devait permettre de franchir le fossé et d'atteindre la porte.

Les supports aux deux extrémités du pont hypothétique sont encore bien visibles. La longueur proposée de la passerelle (13 m ?) nécessiterait cependant au moins un appui. Une analyse détaillée du terrain permettrait de vérifier si la faille formant le fossé a été retaillée artificiellement et si les hypothèses d'une tour et d'une passerelle d'accès sont fondées. Un autre cheminement d'accès pourrait être proposé.

- Dégagement et étude de la barbacane à l'est du fossé.

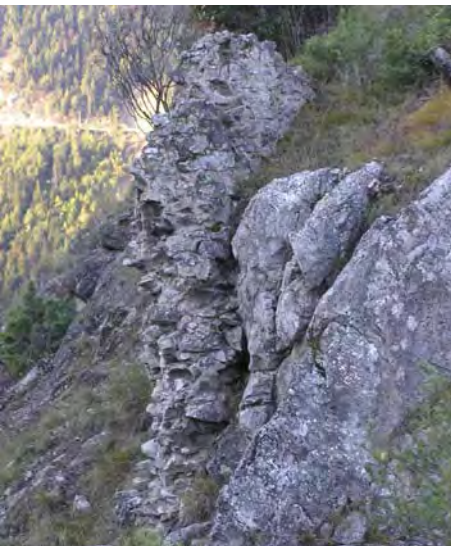
Fig. 9 Vestige du mur d'enceinte côté fossé.

L'enceinte qui délimite la haute-cour, tracée par Blondel encore sur pratiquement tout le pourtour du château, semble avoir considérablement souffert depuis son repérage en 1951.

Le flanc sud notamment est recouvert de gravats de démolition qui empêchent sa lecture. Ce mur défensif, construit en contrebas de la butte sommitale, servait certainement aussi de mur de terrasse permettant d'agrandir la plate-forme du château (dimensions de la surface fortifiée environ 27x22 m).

- Consolidation des maçonneries de l'enceinte (avec comblement des trous et exhaussement).

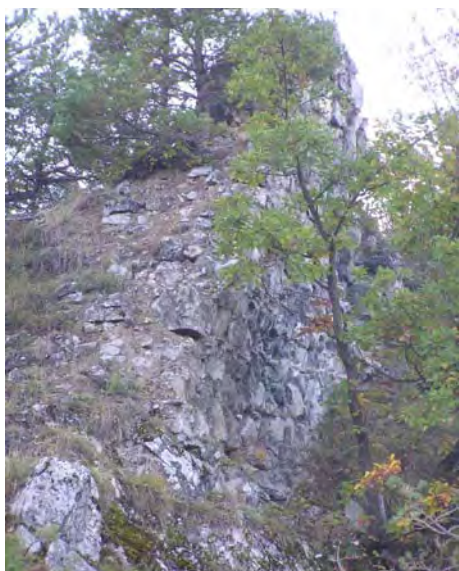
Fig. 10 Flanc nord de la tour ...

La tour quadrangulaire est le bâtiment le mieux reconnaissable du site (Fig.7 A). L'élévation est conservée jusqu'au niveau des premières ouvertures. La meurtrière donnant au nord, est conservée avec son linteau. L'intérieur du bâtiment est remblayé ; le niveau du sol n'est pas visible (dimensions extérieures du bâtiment environ 5x5 m, épaisseur des maçonneries plus de 1 m, hauteur visible plus de 3 m).

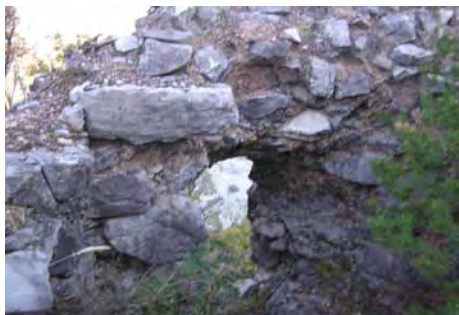
Fig. 11 ... avec détail de la meurtrière.

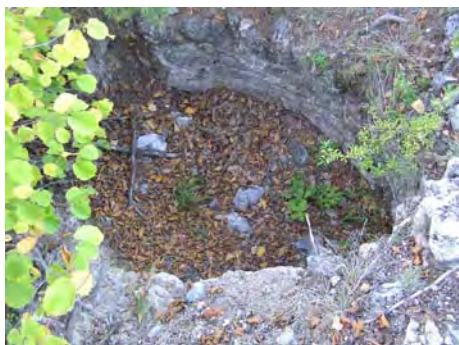
Fig. 12 La citerne.

A l'ouest de cette tour, Blondel a repéré trois bâtiments. Le premier au sud (Fig.7, C), semblerait correspondre à une citerne bien que son plan, de forme semi-circulaire, soit inhabituel : il pourrait s'agir d'une citerne circulaire subdivisée par la suite. Quant aux deux bâtiments qui se situent plus au nord (Fig.7, B), ils ont été tracés sur la base d'une dépression dans le sol. Leur existence doit encore être assurée.

- Dégagement et étude du plan complet de la tour et de la citerne. Il sera possible de déterminer leur niveau d'utilisation, à l'intérieur et à l'extérieur des bâtiments, et d'étudier leur chronologie relative ainsi que d'éventuelles transformations.
- Etablissement de la documentation scientifique.
- Consolidation des maçonneries situées au sommet de la butte (avec comblement des trous et exhaussement).
