## LEUK-STADT 2006 :

Investigations sous la place du Rathaus et  
sous la Turmmatte

# Leuk Stadt - Investigations sous la place du Rathaus et sous la Turmmatte

Rapport de janvier 2008

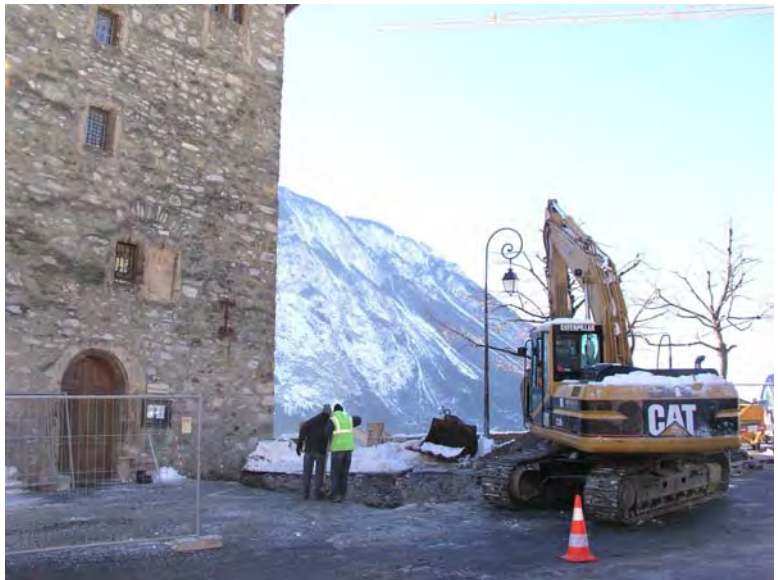
**Fig. 04**

*Le 6 février 2006, l'ouverture d'une fouille en plan débouche sur la découverte d'un ancien mur de soutènement de la place (UT28). Les vestiges sont enfouis sous une épaisse séquence de remblais. Vue depuis l'ouest.*

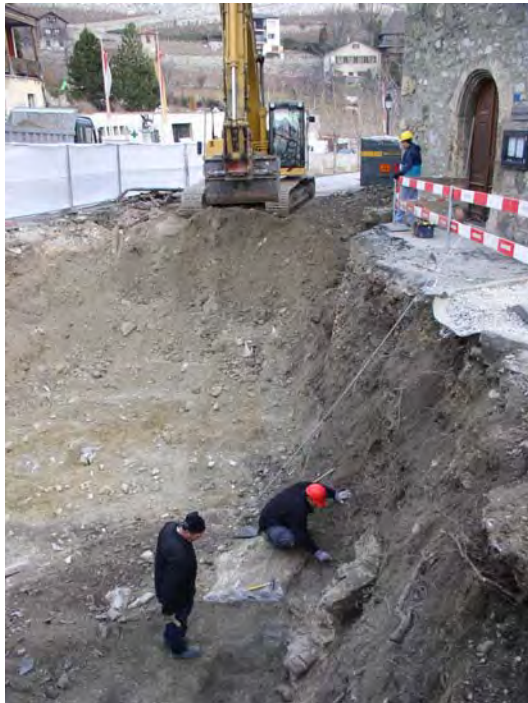
**Fig. 05**

*Angle nord-est du sondage exploratoire, vu en direction du nord. A droite, le mur de terrasse de la phase 1 (UT29), avec, au second plan, son blocage arrière de caillasses.*

La structure anthropique la plus ancienne a été repérée au fond du sondage exploratoire. Il s'agit d'un muret en pierres sèches mesurant 0,9 m de largeur et conservé sur 0,5 m de hauteur (Fig. 2, UT29). En coupe, ce muret est constitué de 4 à 5 assises de grandes dalles de schiste posées à sec (Fig.6). A l'amont, il retient un blocage de caillasses servant de drainage à la structure et nivelant le terrain (Fig. 5).

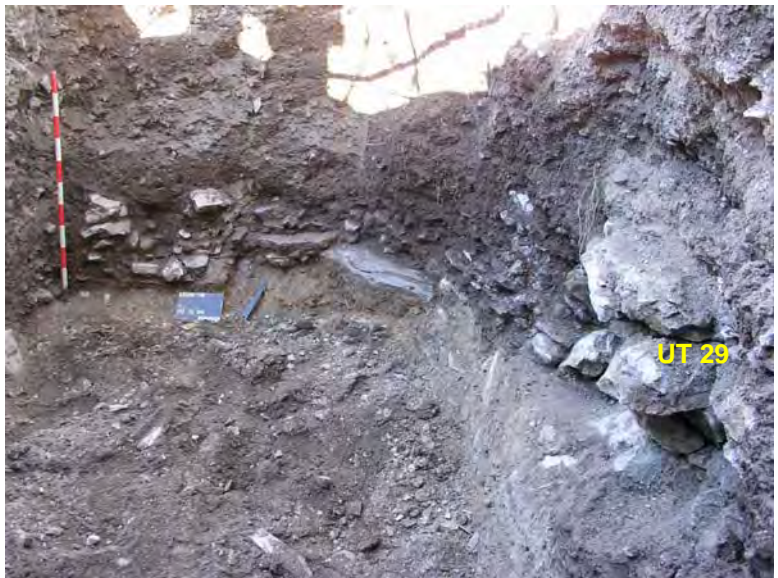
**Fig. 06**

*Le mur de terrasse de la phase 1 (UT29), observé en coupe dans le profil est du sondage exploratoire. Vue depuis l'ouest.*

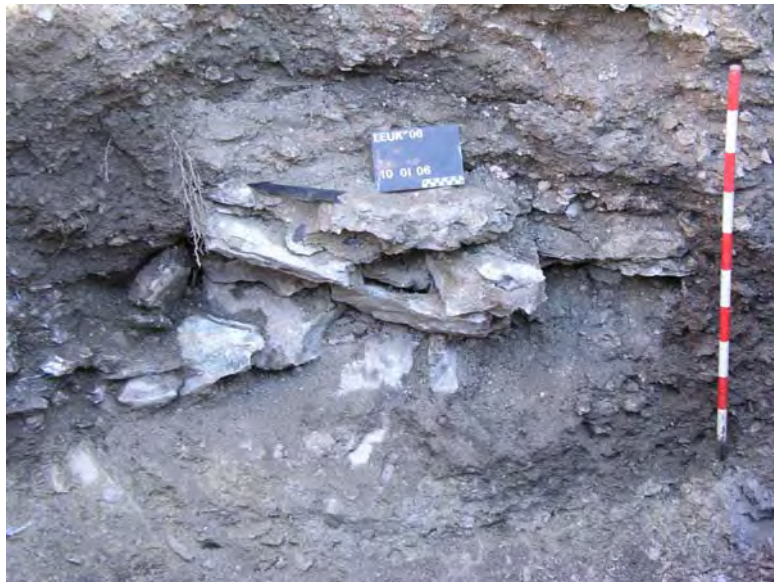
**Fig. 07**

*Le fossé de la phase 2 (UT47), vu en coupe dans le profil nord de la fouille. Au-dessus, les murs des bâtiments de la phase 3 (UT59b) et de la phase 4 (UT35 et 52). Vue depuis le sud-est.*

Dans le profil nord de la fouille (Fig. 7), le fossé a une largeur moyenne de 4,0 m pour une profondeur de 1,0 m. Il présente un profil en « U » aplati, avec un fond plat et des bords abrupts bien marqués. Aucune structure ne lui est associée, si bien qu'il est difficile de déterminer s'il s'agit d'un aménagement anthropique ou d'un ancien chenal érosif naturel. Il est comblé par un limon sablo-gravillonneux, brun-gris, contenant des pierres et des graviers, qui correspond soit à un dépôt naturel, soit à un remblai.

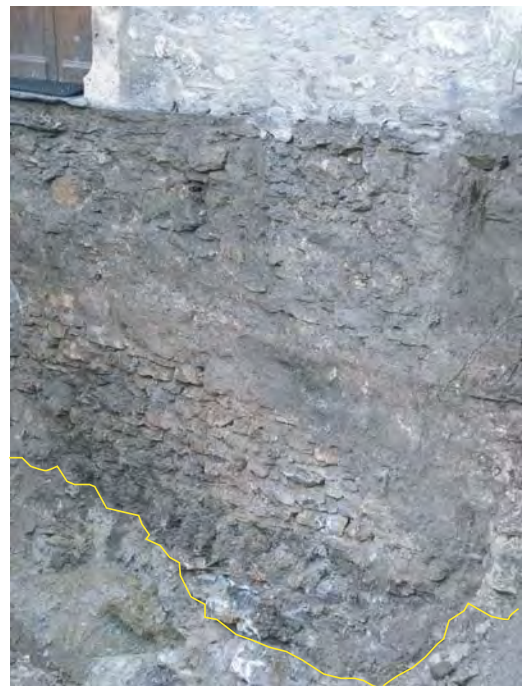
**Fig. 09**

Le mur est du bâtiment de la phase 3 (UT59a), vu dans le profil nord de la fouille.

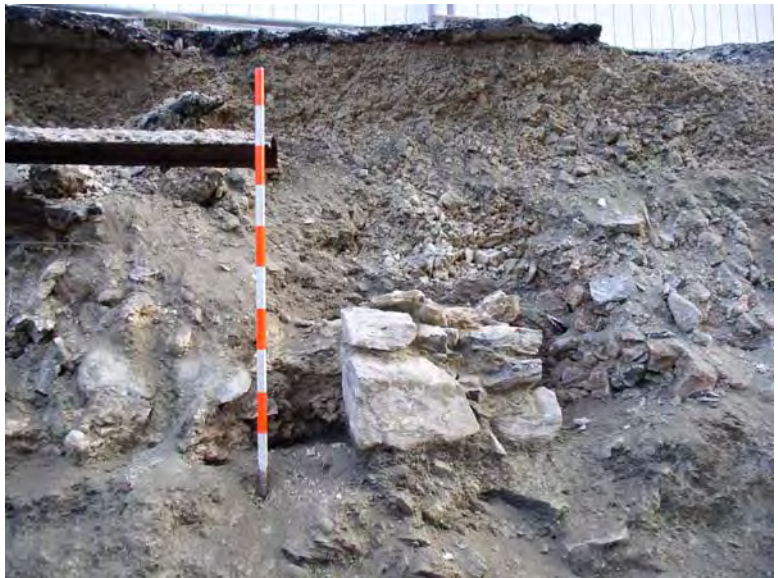
**Fig. 10**

Profil nord de la fouille. Le mur ouest (UT59b) et le dallage (UT55) du bâtiment de la phase 3. Au-dessus, le mur est du bâtiment de la phase 4 (UT52).

Le bâtiment le plus ancien a été repéré à une profondeur de 1,5 à 1,7 m sous la chaussée légèrement inclinée de la place actuelle. Il est matérialisé par deux murs orientés nord-sud, qui délimitent un local de 4,0 m de largeur (Fig. 2, UT59). Le mur oriental (Fig. 9, UT59a), conservé en élévation sur un demi-mètre, a une largeur de 0,5 m. Il est constitué par une maçonnerie de petits blocs liés par du limon gris. Du mur ouest ne subsiste que la première assise de fondation (Fig. 10, UT59b).

A l'intérieur du bâtiment est apparu un dallage relativement bien conservé (Fig. 10, UT55) qui pourrait correspondre à une réfection du niveau de circulation. Ce dallage repose en effet

Ce nouveau bâtiment est délimité par deux maçonneries (UT52 et 35) correspondant respectivement aux fondations des façades est et sud (Fig. 10 et 12). Contrairement aux murs de l'édifice précédent, elles sont liées par un mortier de chaux et présentent une épaisseur plus conséquente (0,5 m pour le mur sud et 0,7 m pour le mur est). Un muret intermédiaire (Fig.2, UT51) pourrait correspondre à une cloison interne séparant deux pièces : un local oriental étroit (largeur est - ouest 2,5 m) et un local occidental plus large. Les limites ouest et nord du bâtiment sont inconnues.

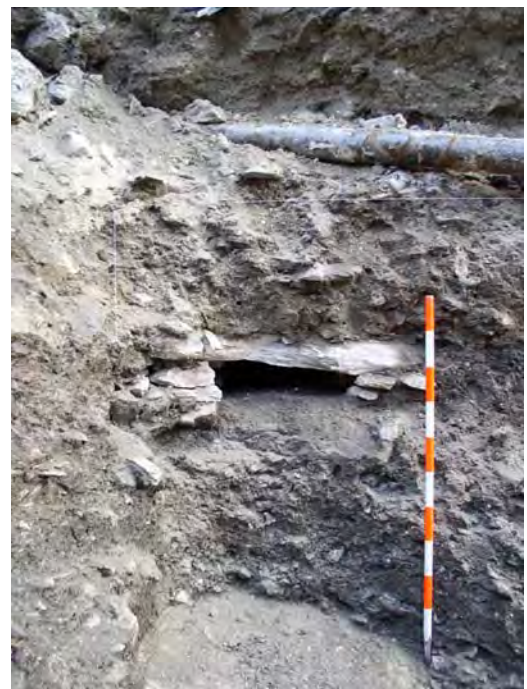
**Fig. 12**

Profil ouest de la fouille. A gauche, le talus empierré (UT41) bloquant la terrasse de la phase 3. A droite, le mur aval (UT35) du bâtiment de la phase 4.

La limite sud de la terrasse est marquée par un talus entaillé dans la moraine tardiglaciaire et renforcé par un blocage de caillasses (Fig. 2, UT41 et Fig. 12). A sa base, le talus est bordé par un replat (largeur 1,5 m) soutenu lui-même du côté aval, par un muret en pierres sèches (Fig. 2, UT18, épaisseur de maçonnerie 0,6 m, longueur conservée 0,6 m). Vu son étroitesse, ce replat inférieur pourrait correspondre au tracé d'un ancien sentier longeant le pied de la terrasse, au bas du talus.

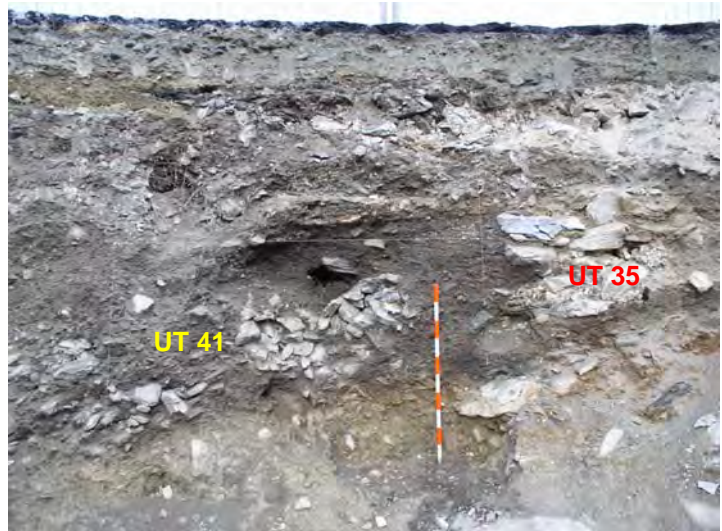
**Fig. 13**

Profil sud de la fouille, vu depuis le nord-ouest. En coupe, l'ancien mur de la terrasse (UT28) qui vient s'appuyer en oblique contre la façade nord du Rathaus (visible en arrière plan). Les remblais à droite et au-dessus du mur sont bloqués par le mur de terrasse actuel (visible dans l'angle supérieur droit du cliché).

Le mur de soutènement de cette première place a été observé sur une longueur d'environ 10 mètres (Fig. 2, UT28). A l'ouest, son tracé est parallèle au bâtiment repéré en fouille (UT35, phase 4), ce qui laisse un passage d'environ 5 m de largeur pour circuler devant la façade de l'édifice de la phase 4. A l'est, le mur change de direction et oblique pour rejoindre l'angle nord-ouest du Rathaus (Fig. 13 à 15).

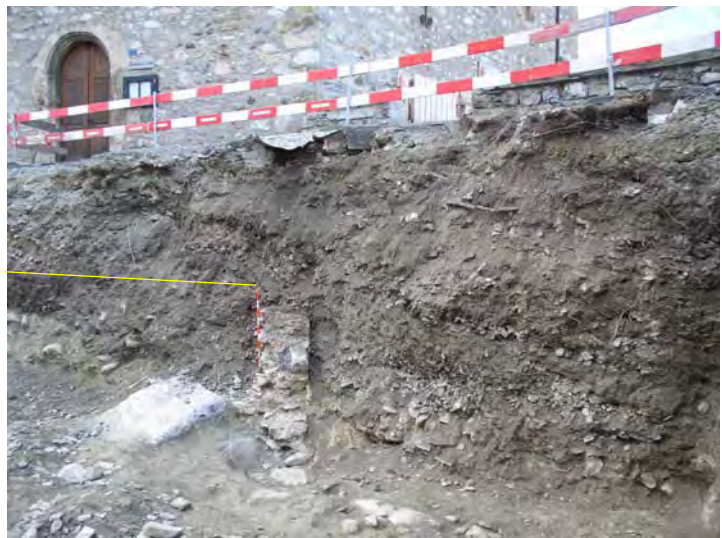
**Fig. 14**

Profil sud de la fouille, vu du nord-ouest. Détail de l'ancien mur de soutènement la terrasse (UT28), encore conservé en coupe sur un mètre de hauteur. Le parement aval (à droite) était jadis visible, tandis que le parement gauche bloquait une première séquence de remblais.

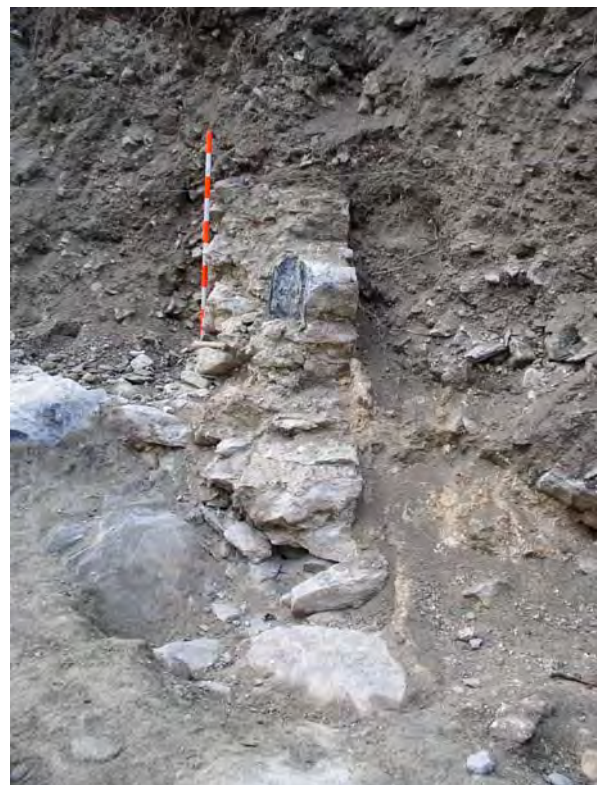
**Fig. 15**

Angle nord-ouest du Rathaus, vu depuis le nord-est. Sous la fondation du mur de la terrasse actuel apparaît l'ancien mur de terrasse (UT28), appuyé en oblique contre la base de la façade.

Le mur de terrasse primitif (UT28, phase 5) a par la suite été arasé et remplacé par le mur qui délimite la place actuelle (Fig. 2, 15 et 16). La construction de ce nouveau mur a permis d'élargir le chemin et la place primitive d'environ 4 mètres vers le sud.

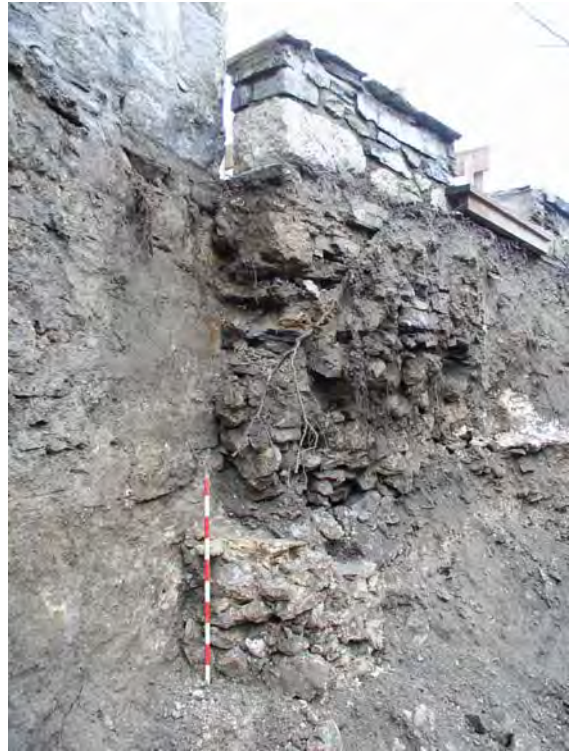
**Fig. 16**

Profil sud de la fouille, durant les travaux d'excavation. On distingue clairement les fondations du mur actuel de la place, avec les restes de l'importante séquence de remblais. En haut à gauche, l'angle nord-ouest du Rathaus.

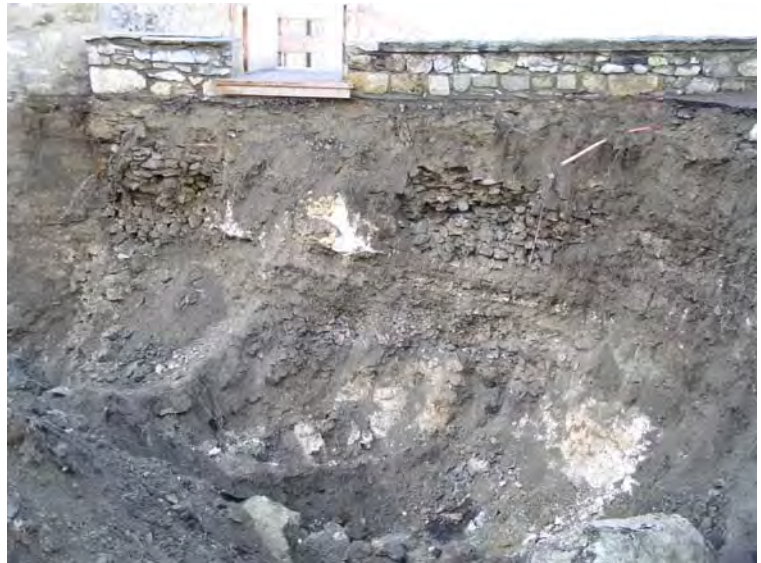
**Fig. 17**

Profil ouest de la fouille, après la fin des travaux d'excavation (21.02.2006). La différence de coloration oblique visible dans la coupe souligne la limite entre les remblais anciens et modernes de la place. La position de l'ancien mur de terrasse (UT28) est restituée en jaune. Les recharges plus sombres, bloquées par le mur actuel (visible à gauche) correspondent à un agrandissement de la place vers l'aval.

- Décapage à la pelle-mécanique des couches superficielles par l'entreprise *Zengaffinen*, sous la surveillance d'un archéologue. Cette partie haute de la séquence ne présente aucun intérêt et correspond à des recharges récentes du niveau de la place (canalisations et remblais modernes). Evacuation des déblais par camion.
- Approfondissement de l'excavation sous le contrôle des archéologues, jusqu'à concurrence du niveau d'apparition des vestiges (Fig. 4). Evacuation des déblais par camion.
- Fouille et dégagement fin (à la main) des vestiges, relevés et documentation.
- Derniers contrôles jusqu'à -4,30 m sous le niveau 2006 de la place (= niveau fini de la chape), pour s'assurer de l'absence d'autres vestiges sous-jacents. Ce contrôle, effectué le 21 février, se révèle négatif (affleurement des dépôts morainiques tardiglaciaires) et clos l'intervention des archéologues (Fig. 17).

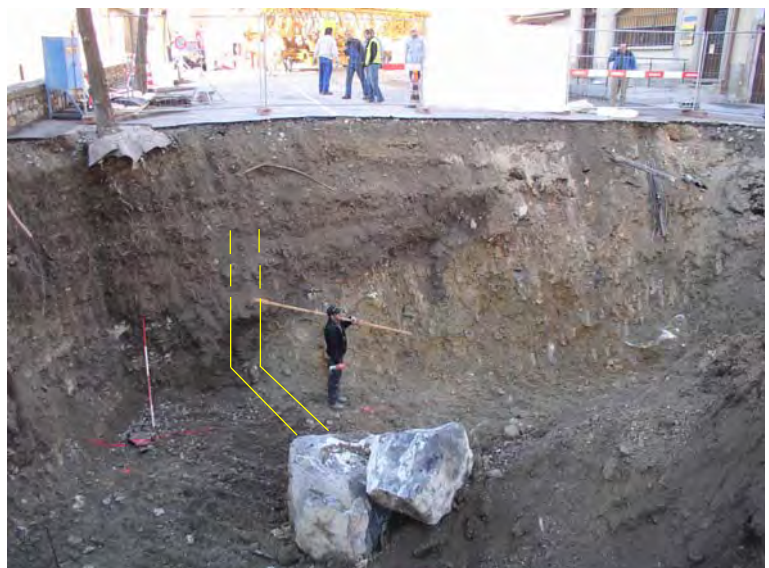
**Fig. 18**

*Élément sculpté apparu à la base de l'angle nord-ouest du Rathaus. On distingue la lettre «M» en caractère gothique.*

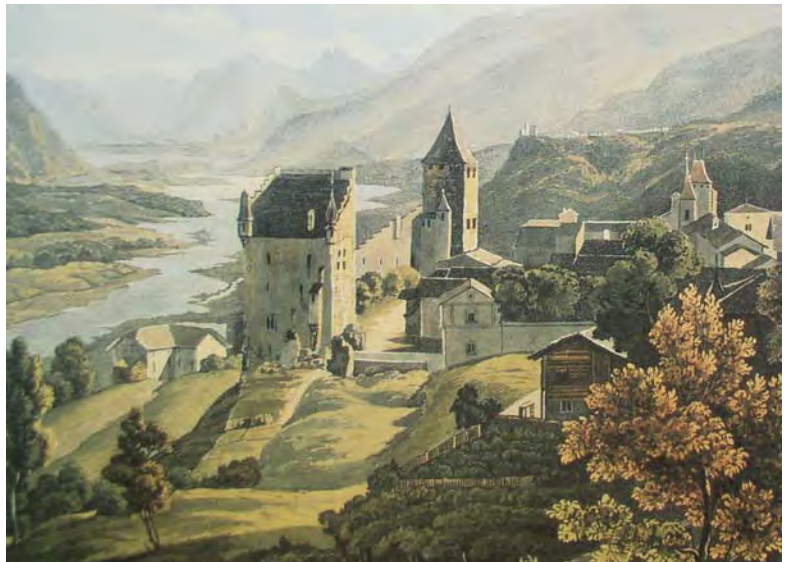
**Fig. 19**

*Extrait de la gravure de Falkeisen publiée en 1829 et représentant la ville de Loèche depuis l'est. Tiré de Anton Gattlen, L'estampe topographique du Valais 1548-1850, n°817, Editions gravures/Pillet, Martigny, 1987.*

L'extension orientale de la place située au nord de la tour des vidomnes et du Rathaus n'est pas connue. Sur la base des anciennes illustrations, nous savons que, au XVIIe et encore au début du XIXe siècle, elle était délimitée à l'est, par un mur qui venait rejoindre l'angle nord-est de la tour et qui était intégré à l'enceinte de la ville (Fig. 19 et 20). Aucun vestige de ce mur n'a été repéré lors de nos fouilles, son emplacement se situant hors de la partie prospectée.

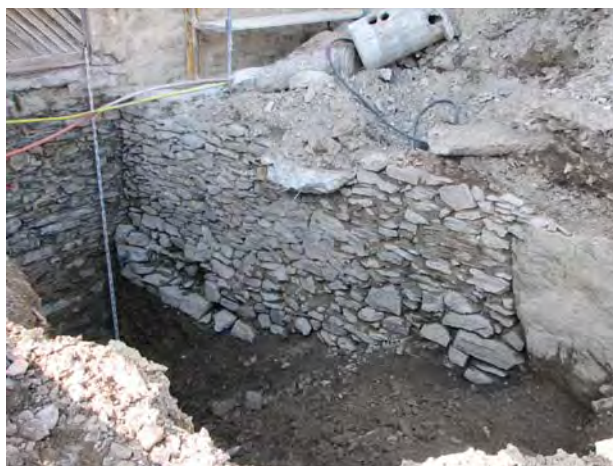
**Fig. 23**

*Turm matte. Mur de cloison fermant le côté oriental du local adossé contre la façade du palais épiscopal (vue depuis l'est). Le bloc erratique contre lequel la maçonnerie vient s'appuyer est celui visible sur la Fig. 22.*

Bischofsschloss (Fig. 21 et 22). La cloison orientale est indiquée par une maçonnerie arasée au niveau des fondations (Fig. 23). Ce local occidental mesure 6 m de long pour une largeur variant de 4,20 m à 4,80 m, ce qui confère à la pièce une forme légèrement trapézoïdale. Le local oriental n'a pas été excavé. A une distance de 12 m du Bischofsschloss, un angle a cependant été reconnu par l'archéologue H.-J. Lehner, lors des travaux de consolidation du mur de terrasse en 1986<sup>7</sup>. Ce chaînage pourrait correspondre à l'angle sud-est du bâtiment.
