## RATHAUSPLATZ

### St. Peterskirche (Spritzenhaus)

Assainissement des conduites  
en sous-sol et réorganisation de la surface  
(avril 2018)

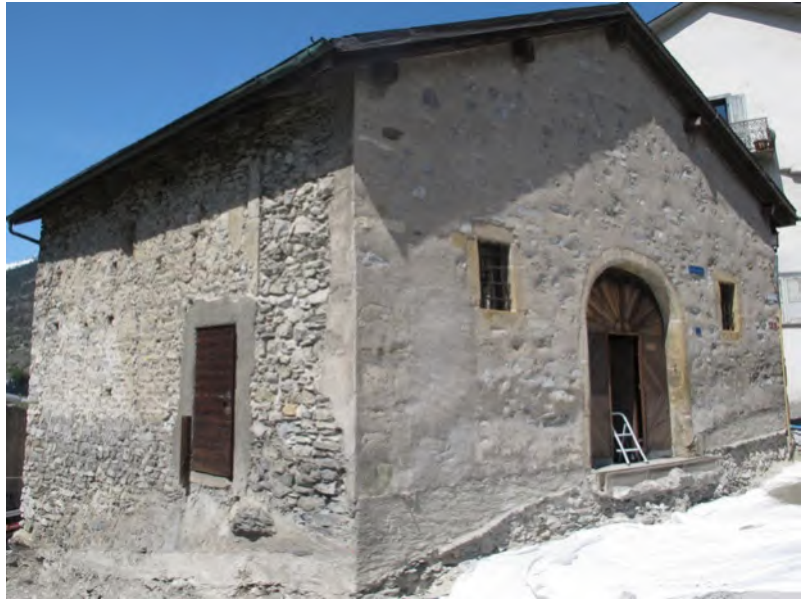
**Fig. 2 – Leuk-Stadt, Rathausplatz.** Maison Spritzenhaus lors des travaux de 2018. Vue du sud-est.

En 1982, le bâtiment dit « Spritzenhaus » a été rénové (**Fig. 2**). Son sous-sol ainsi que ses façades ont fait l'objet d'une investigation archéologique. Au début de 1983, une canalisation a été implantée à l'est de l'édifice, dont l'excavation a été suivie par l'Atelier d'Archéologie

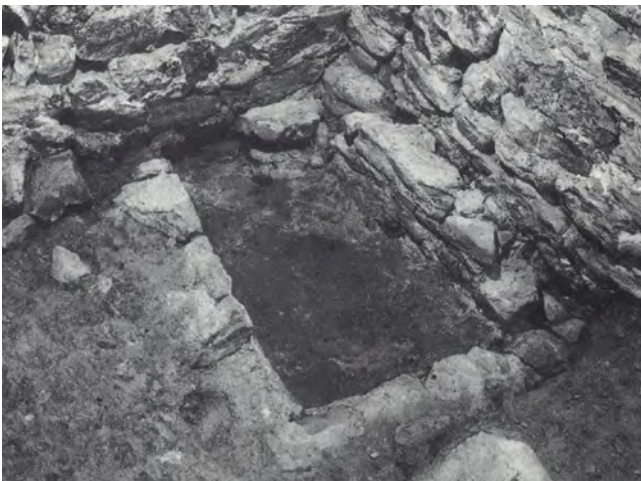
**Fig. 3 – Leuk-Stadt, Rathausplatz.** Tombe T1 découverte en 1982, en partie sous la fondation de l'église romane. Vue du nord-est. (Tiré de Descoedres et Sarott, *Vallesia* 39, 1984, Abb. 45).

De la première église (phase 2), de style roman, il subsiste la plus grande partie de la façade sud et la totalité de la façade ouest qui comprend la porte d'entrée (bouchée). L'élévation de ces murs est intégralement conservée. Une tombe (T1) maçonnée, d'époque inconnue (phase 1) a été retrouvée dans l'angle sud-ouest de l'édifice (**Fig. 3**). Son extrémité sud ayant été perturbée par la fondation de la façade de l'église 1, la tombe est donc antérieure à celle-ci<sup>10</sup>.

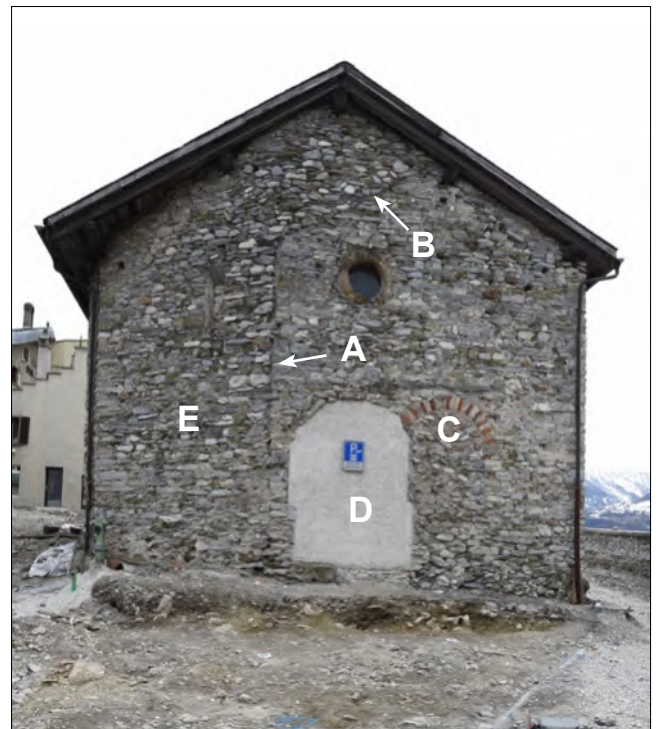
**Fig. 4 – Leuk-Stadt, Rathausplatz.** Maison Spritzenhaus, façade ouest. Vue de l'ouest. **A**: Chaînage nord-ouest de l'église «romane». / **B**: ligne du toit de l'église «romane». / **C**: porte de l'église «romane». / **D**: porte de l'église du bas Moyen Age. / **E**: agrandissement de l'église au bas Moyen Age.

nord (**Fig. 4**). Au sud, la façade romane est conservée elle aussi, mais son extrémité orientale est démolie. La porte romane aurait été utilisée quelques temps encore, selon G. Descoedres, avec probablement quelques marches permettant de descendre sur les nouveaux niveaux de sol intérieur et extérieur. Une seconde porte, latérale, est aménagée dès l'origine au milieu de la nouvelle façade nord.

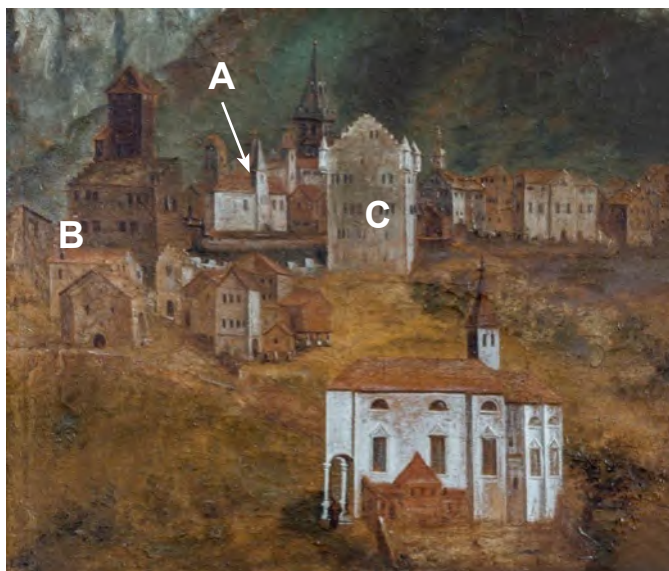
**Fig. 10 – Leuk-Stadt, Rathausplatz.** Peinture de 1803 ornant l'autel de St. Sebastian dans la chapelle Ringacker. A: église St. Peter. Le clocher est bien distinct sur la façade sud. / B: Bischofsschloss / C: Rathaus. Photo Archéologie Cantonale.

Les illustrations anciennes montrent l'église St. Peter pourvue d'un clocher saillant dans sa façade sud, à la hauteur de l'épaulement. La gravure de Mérian en 1654 et la peinture de 1803 (ornant l'autel de St. Sebastian dans la chapelle Ringacker) s'accordent à ce sujet (Fig. 9 et 10). Le chœur n'est pas très visible sur les deux représentations mais il semble comporter des angles corroborant la restitution d'une abside polygonale

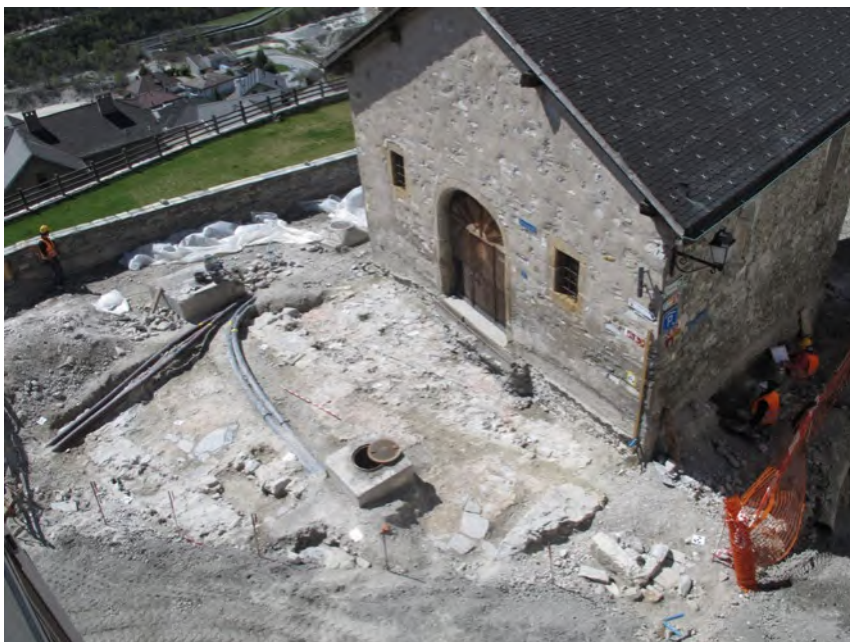
**Fig. 11 – Leuk-Stadt, Rathausplatz.** Eglise St. Peter. Choeur de l'église du bas Moyen Age, dégagé en 2018. Vue du nord-est.

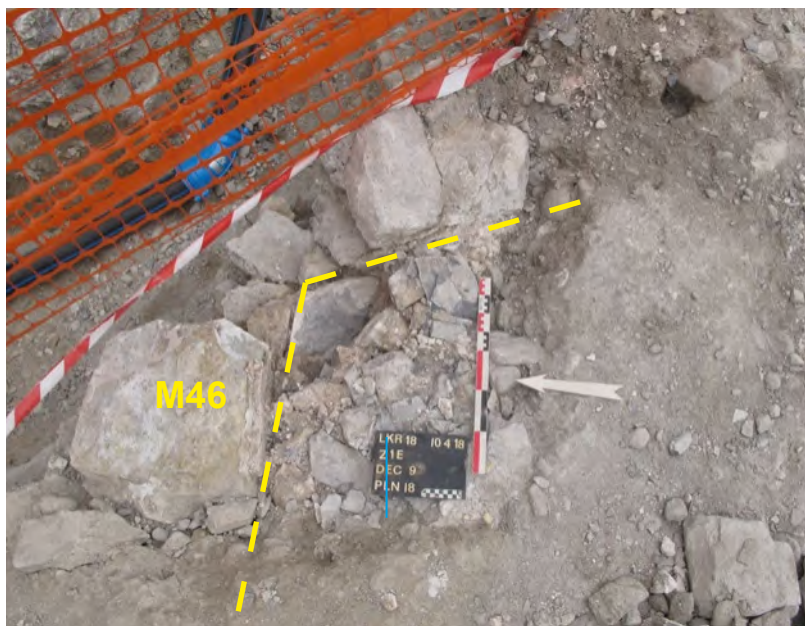
**Fig. 13 – Leuk-Stadt, Rathausplatz.** Angle du chœur de l'église du bas Moyen Age, juste avant sa destruction par les travaux modernes. Vue de l'ouest.

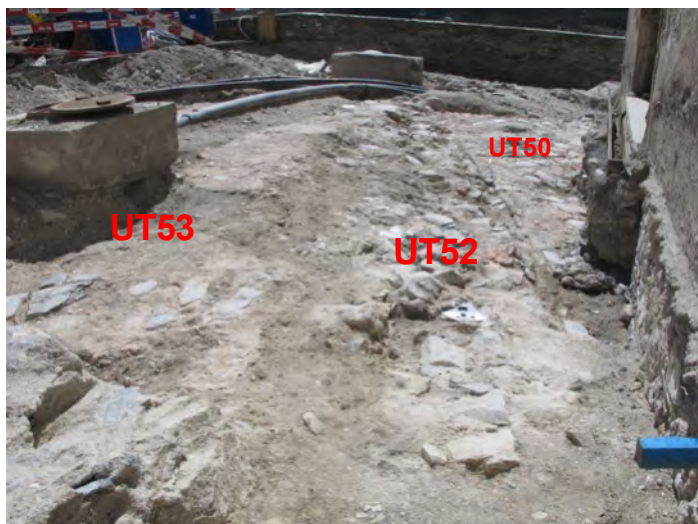
**Fig. 14 – Leuk-Stadt, Rathausplatz.** Choeur de l'église du bas Moyen Age, vu du nord. UT50: sol de la nef en petites pierres UT52: soubassement maçonné des trois marches de l'escalier du chœur. UT53: sol dallé du chœur.

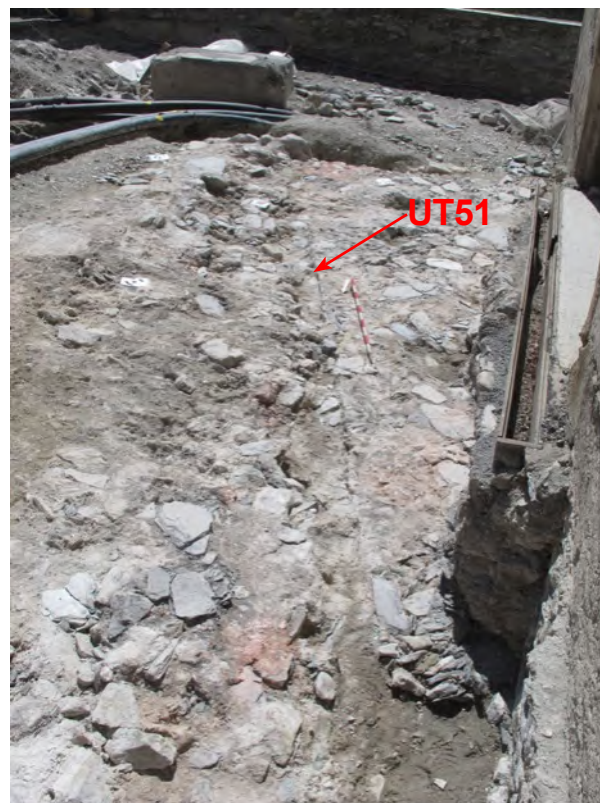
**Fig. 15 – Leuk-Stadt, Rathausplatz.** Choeur de l'église du bas Moyen Age, vu du nord. UT51: négatif d'une poutre ou d'une bordure formant la première marche de l'escalier ou le support d'un chancel.

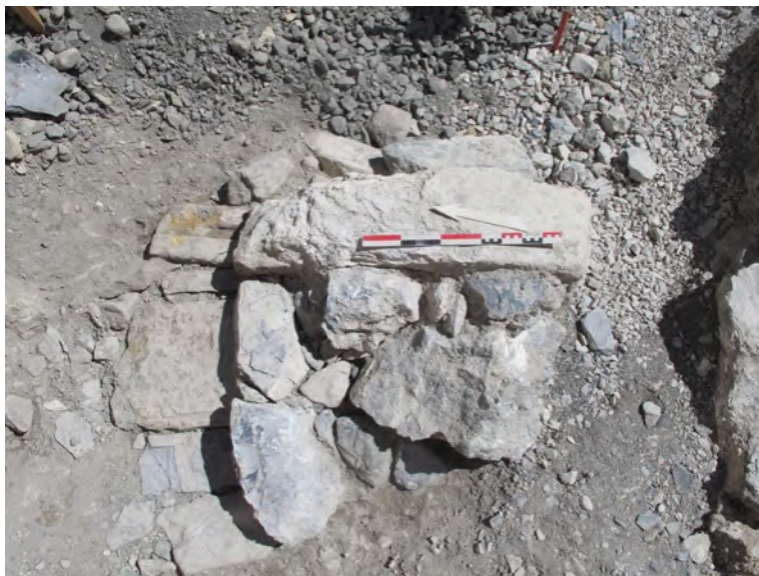
**Fig. 17 – Leuk-Stadt, Rathausplatz.** Maçonnerie (UT61) de forme supposée circulaire, au nord de la façade nord de l'église du bas Moyen Age. Vue de l'ouest.

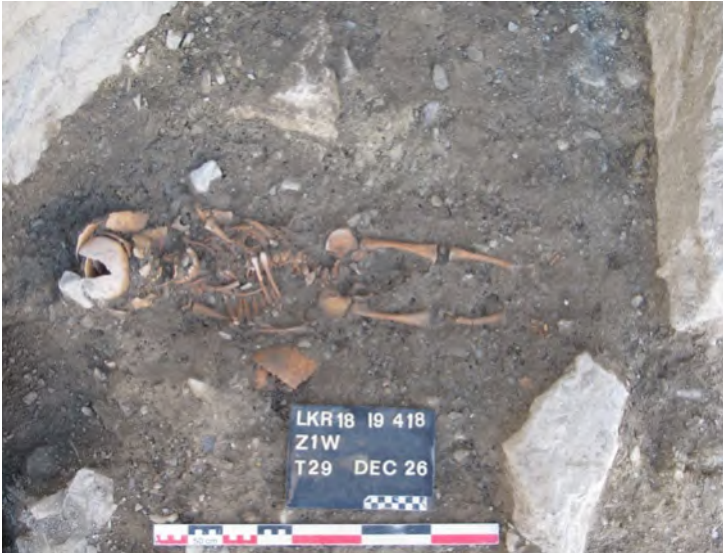
**Fig. 19** – Leuk-Stadt, Rathausplatz. Cimetière à l'ouest de l'église St. Peter. Tombe d'enfant (T29), vue de l'ouest.

Quatorze tombes ont été documentées dans la banquette conservée au pied de la façade ouest de l'église (**Relevé 1**). La moitié consiste en tombes d'enfants (T29, T33, T6) (**Fig. 19 et 20**), dont quatre bébés (T25, T26, T27, T34) (**Fig. 21 et 22**). Une des tombes (T6) contenait

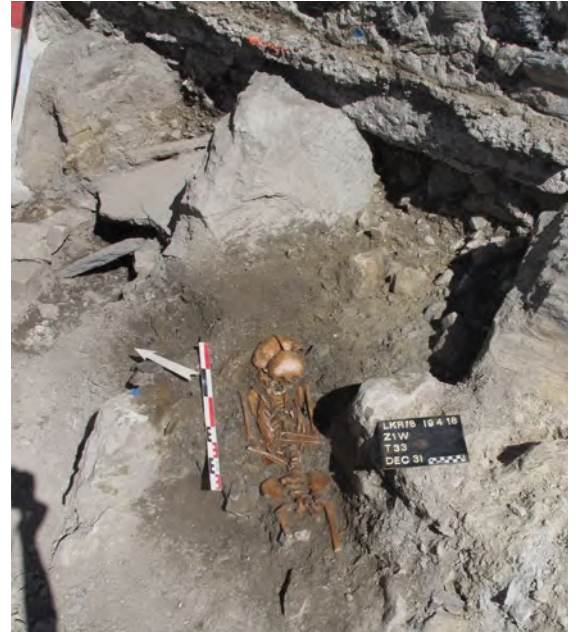
**Fig. 20** – Leuk-Stadt, Rathausplatz. Cimetière à l'ouest de l'église St. Peter. Tombe d'enfant (T33), vue du sud-ouest.

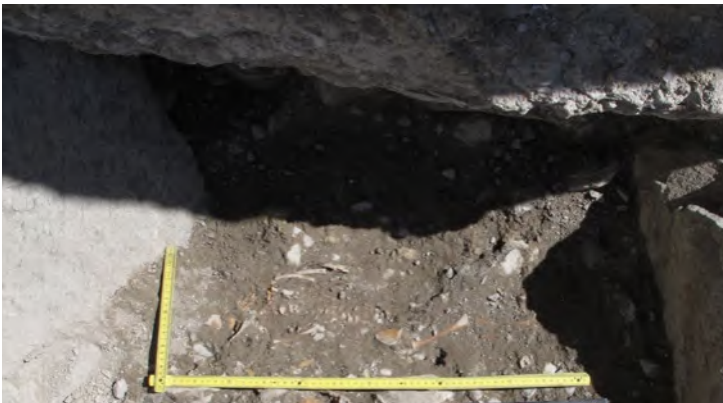
**Fig. 21** – Leuk-Stadt, Rathausplatz. Cimetière à l'ouest de l'église St. Peter. Tombe de bébé (T26), vue de l'ouest.

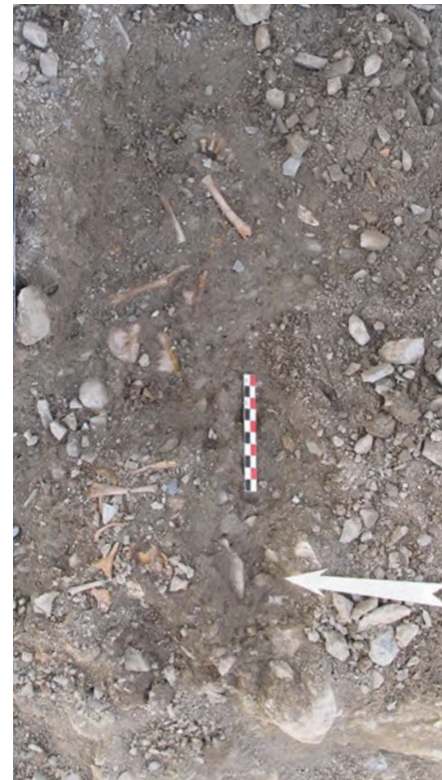
**Fig. 22** – Leuk-Stadt, Rathausplatz. Cimetière à l'ouest de l'église St. Peter. Tombe de bébé (T25), vue de l'ouest.

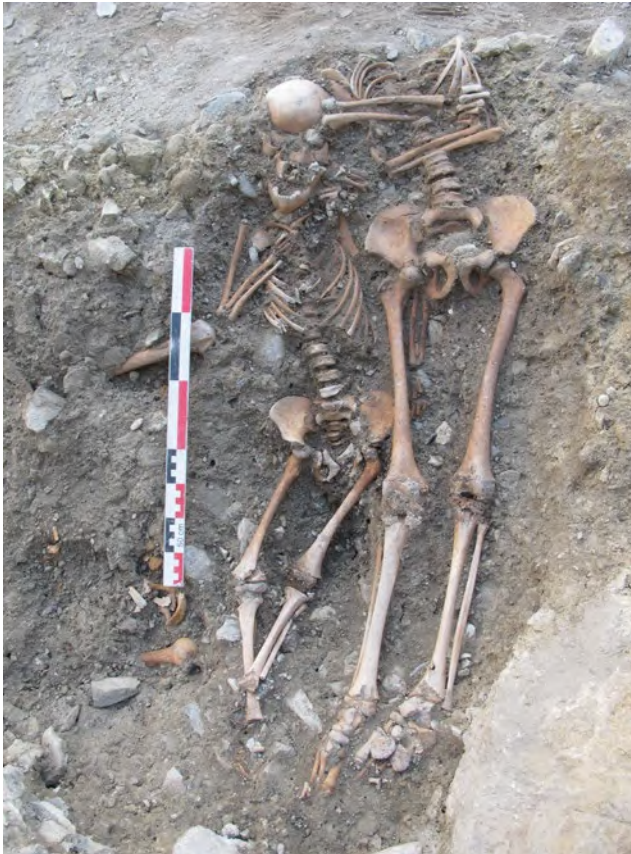
**Fig. 23 – Leuk-Stadt, Rathausplatz.** Cimetière à l'ouest de l'église St. Peter. Tombe d'enfants double (T6). Vue de l'est.

deux corps d'enfants (5 – 9 ans et 10 – 14 ans) : des membres de la même fratrie ? (**Fig. 23**)

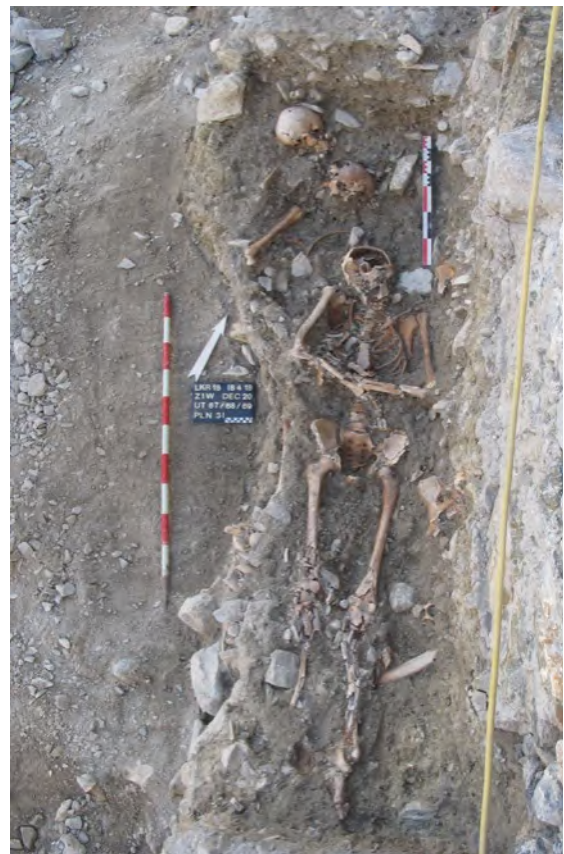
**Fig. 24 – Leuk-Stadt, Rathausplatz.** Cimetière à l'ouest de l'église St. Peter. Tombe T22 recoupant la tombe T24 dont on distingue le crâne et le bras droit (le troisième crâne n'est pas en place). Vue du sud.

Plusieurs tombes recoupent des inhumations plus anciennes engendrant des réductions d'ossements inhumées dans les fosses avec les individus en place (**Fig. 24**). Deux d'entre elles (T31 et T21), déposées sur les membres inférieurs de deux tombes (T24 et T22) ont été documentées (**Fig. 25**). Les fosses sont parfaitement visibles quand elles sont excavées dans le terrain naturel jaune car leur remplissage est de couleur brune, mais leurs limites sont impossibles à distinguer quand elles recoupent des tombes antérieures ayant le même type de comblement.

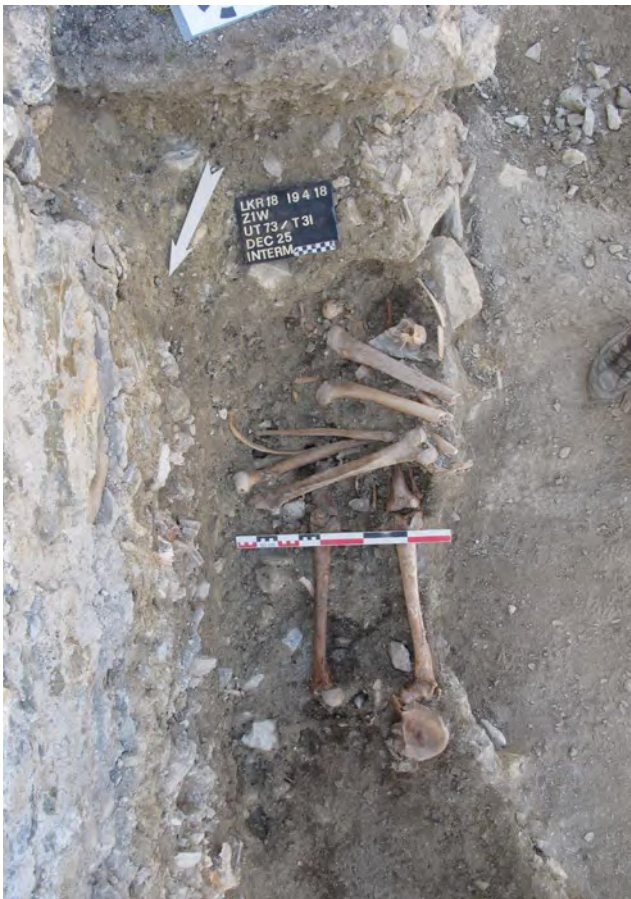
**Fig. 25 – Leuk-Stadt, Rathausplatz.** Cimetière à l'ouest de l'église St. Peter. Réduction de tombe (T31) déposée sur les jambes de la tombe T24. Vue du nord.

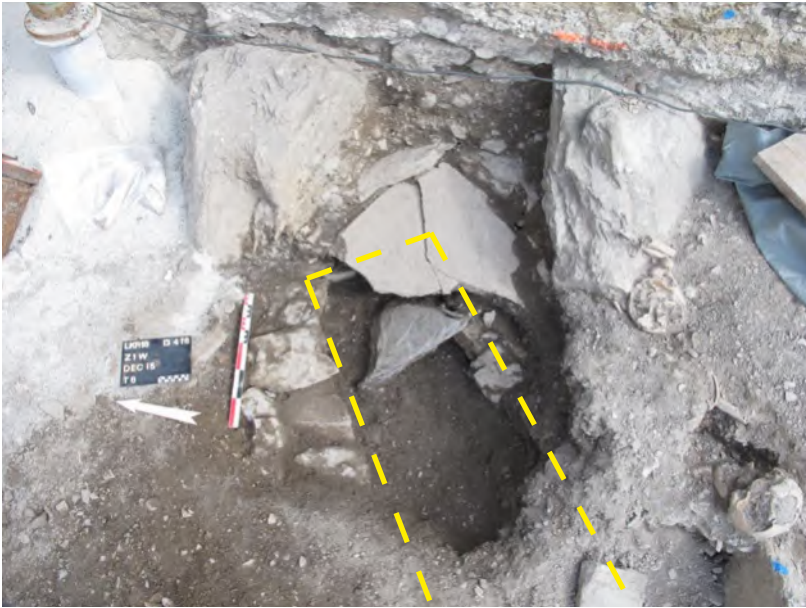
**Fig. 26 – Leuk-Stadt, Rathausplatz.** Cimetière à l'ouest de l'église St. Peter. Coffre maçonné T30 (en vert), partiellement dégagé, de datation indéterminée. Vu de l'ouest.

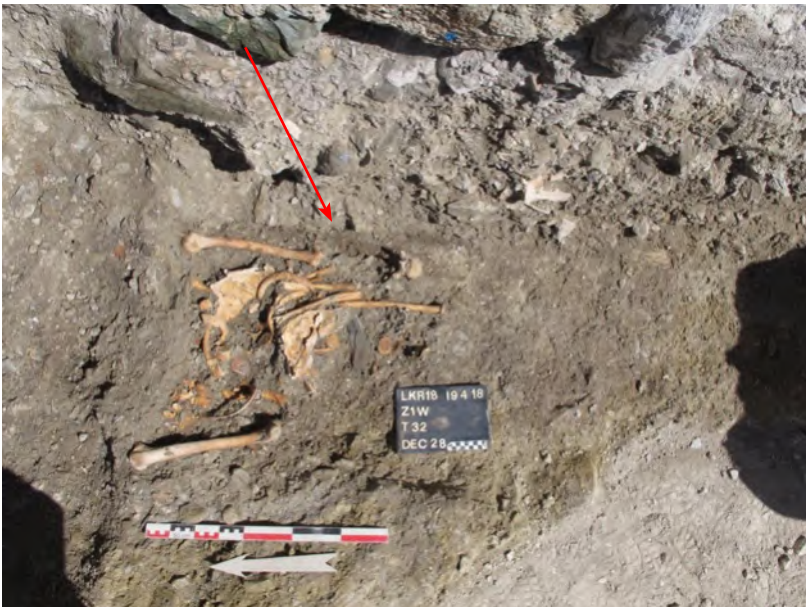
**Fig. 27 – Leuk-Stadt, Rathausplatz.** Cimetière à l'ouest de l'église St. Peter. Tombe T32, en grande partie coupée par des tombes plus récentes. Les restes du bois de cercueil sont visibles le long du bras gauche (flèche rouge). Vue de l'ouest.

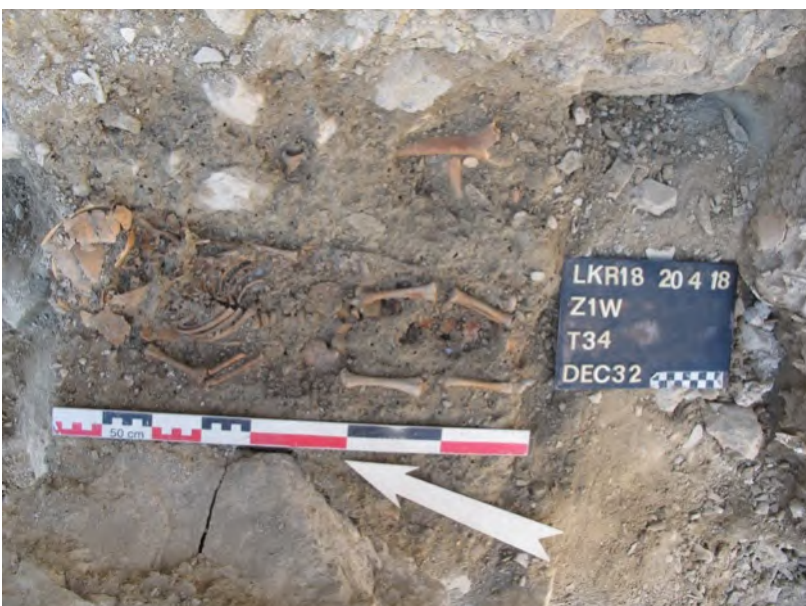
**Fig. 28 – Leuk-Stadt, Rathausplatz.** Cimetière à l'ouest de l'église St. Peter. Tombe de bébé (T34), avec les restes d'un cercueil en bois. Vue de l'ouest.

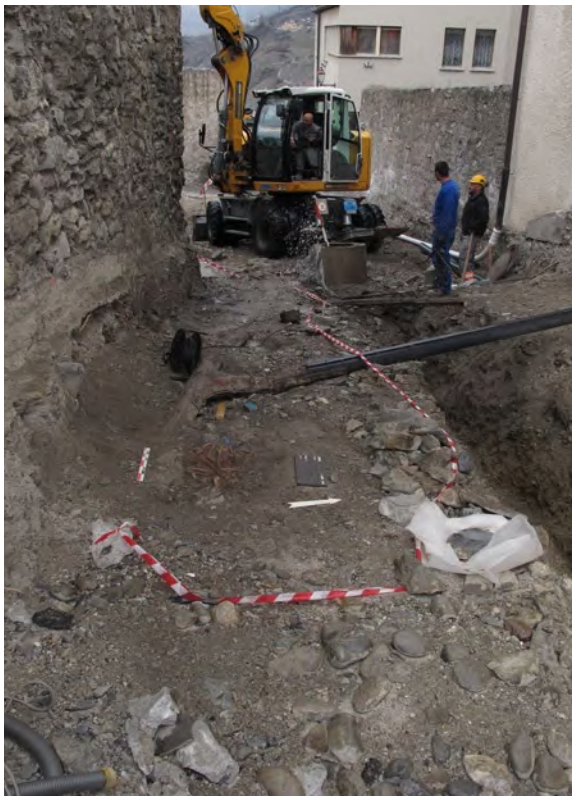
**Fig. 29 – Leuk-Stadt, Rathausplatz.** La rue Zum Geissstall durant les travaux, vue de l'est. Cimetière au nord de l'église St. Peter se limitait peut-être à cette étroite bande entre la façade du bâtiment (à gauche) et le milieu de la rue, où une tranchée d'implantation de l'eau potable (à droite) n'a pas livré d'ossements.

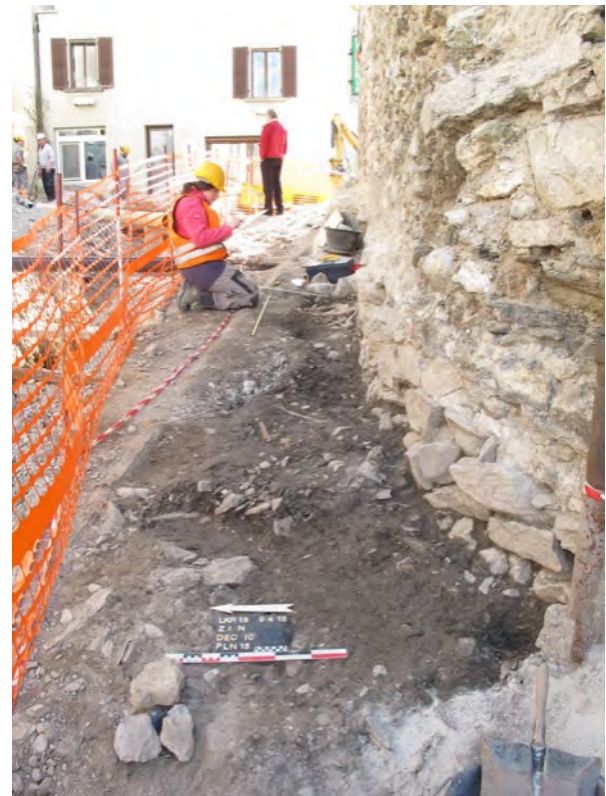
**Fig. 30 – Leuk-Stadt, Rathausplatz.** Cimetière au nord de l'église St. Peter. Les tombes affleurent au niveau du fond de fouille. Les sommets des fosses ont été arasés anciennement déjà. Vue de l'ouest.

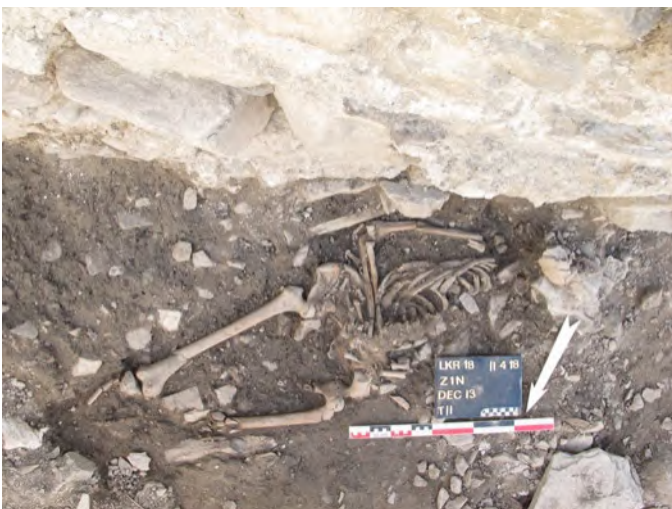
Fig. 31. Leuk-Stadt, Rathausplatz. Cimetière au nord de l’église St. Peter. Tombe d’adulte T11. Vue du nord.

A l’instar des tombes du secteur ouest, la proportion de sépultures de jeunes individus est grande. Quatre adultes seulement (T9, T11, T13 et T19) (**Fig. 31, 32, 33**), un adolescent (T12) (**Fig. 34**), trois enfants de moins de 4 ans (T13, T17, T20) (**Fig. 35**) et cinq nourrissons (T14, T15, T16, T18, T28) (**Fig. 36**) ont été retrouvés. Plusieurs tombes se recoupent. Trois d’entre

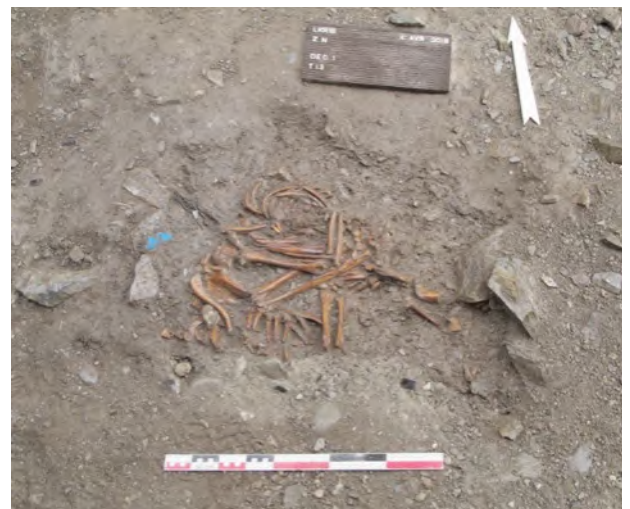
Fig. 32. Leuk-Stadt, Rathausplatz. Cimetière au nord de l’église St. Peter. Tombe T13, peut-être double: un adulte et un enfant, dont il est impossible de déterminer s’ils ont été inhumés ensemble ou séparément. Le dépôt postérieur de l’enfant ne semble pas avoir perturbé le corps de l’adulte. Vue du sud.  
La tombe est perturbée de tous les côtés par des implantations modernes.

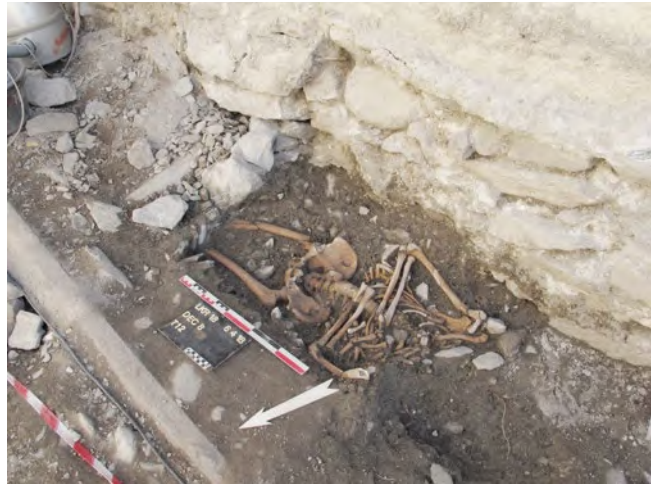
**Fig. 34 – Leuk-Stadt, Rathausplatz.** Cimetière au nord de l'église St. Peter. Tombe d'adolescent T12. (Les jambes sont perturbées par une conduite moderne). Vue du nord-ouest.

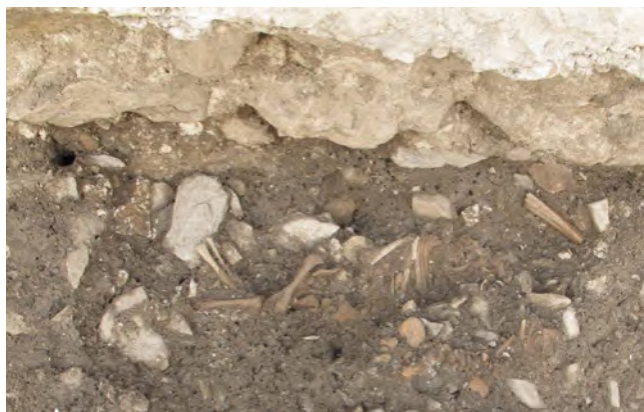
**Fig. 35 – Leuk-Stadt, Rathausplatz.** Cimetière au nord de l'église St. Peter. La tombe d'enfant T17 en décubitus latéral est la seule tombe ayant des indices clairs d'inhumation en pleine terre. Vue du nord.

Etant donné l'état de conservation des ossements, la présence d'un contenant n'a pas été déterminée avec précision. Néanmoins les indices en faveur d'une décomposition en espace vide sont les plus fréquents. L'enfant de la tombe T17, retrouvé en décubitus latéral, est le seul à présenter des caractéristiques d'inhumation en pleine terre (**Fig. 35**).

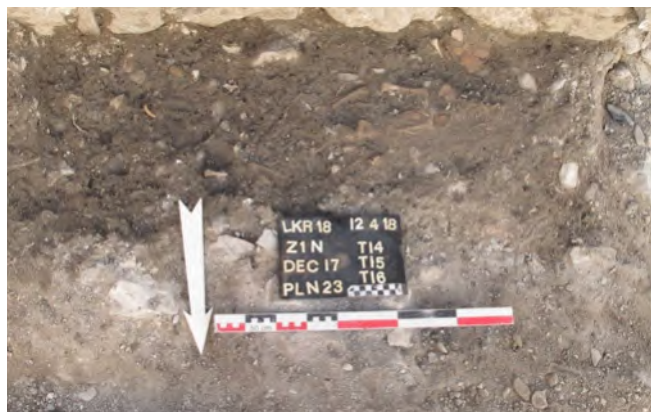
**Fig. 36 – Leuk-Stadt, Rathausplatz.** Cimetière au nord de l'église St. Peter. Les tombes de bébés T14, T15 et T16 se superposent au même endroit et sont difficiles à distinguer les unes des autres. Vue du nord.

elles se superposent les unes aux autres (T28, T19, T20, de la plus ancienne à la plus récente) juste devant l'entrée latérale de l'église, volontairement enterrées à cet emplacement privilégié. A l'ouest de la porte, quatre tombes de bébés (T18, T15, T14, T16, de la plus ancienne à la plus récente) se superposent à celle d'un jeune enfant (T17). Les corps appartiennent tous à des sépultures différentes. Mais il est possible qu'un petit enclos ait été réservé à cet emplacement pour l'inhumation des plus jeunes.

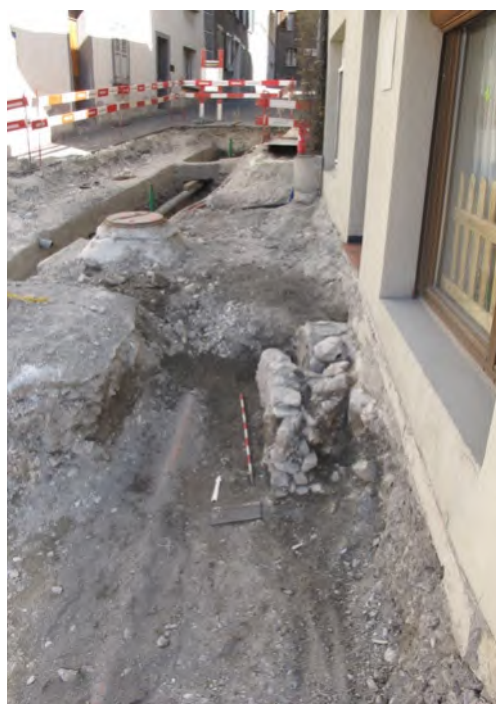
**Fig. 38 – Leuk-Stadt, Rathausplatz.** Hauptplatz, au pied de la façade ouest de la maison formant l'angle sud-ouest du quartier (pizzeria Burg). Le mur (M14) a été rhabillé par du ciment (A) sur sa face ouest. Son chaînage d'angle nord-ouest (B) est constitué de gros moellons taillés (disparu lors du dégagement). A l'arrière plan, la canalisation UT15 observée dans le profil d'une tranchée moderne. Vue du nord.

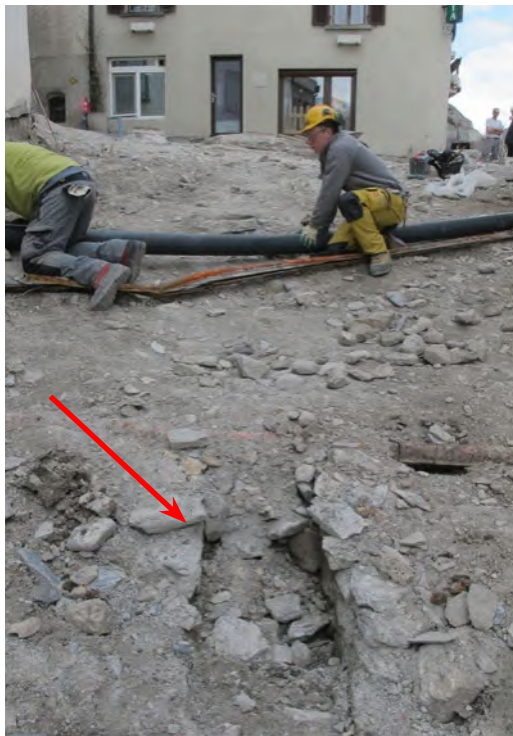
**Fig. 39 – Leuk-Stadt, Rathausplatz.** Zum Geissstall. Canalisation UT38 aménagée dans la rue, peut-être au 19<sup>e</sup> siècle. Vue de l'ouest.

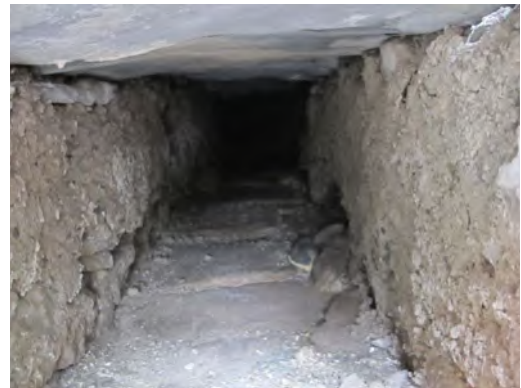
**Fig. 40 – Leuk-Stadt, Rathausplatz.** Zum Geissstall. Canalisation UT38 aménagée dans la rue. En parfait état de conservation avant les travaux de 2018. Vue de l'est.

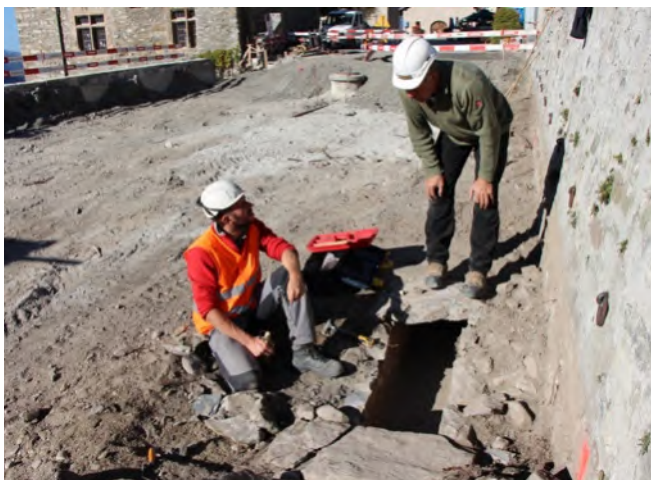
**Fig. 41 – Leuk-Stadt, Rathausplatz.** Au nord-est du Rathaus, une canalisation similaire à celle de la rue Zum Gaisstall a été retrouvée en 2017 le long du mur de soutènement longeant la route créée en 1830. Vue de l'est. Photo Archéologie Cantonale.

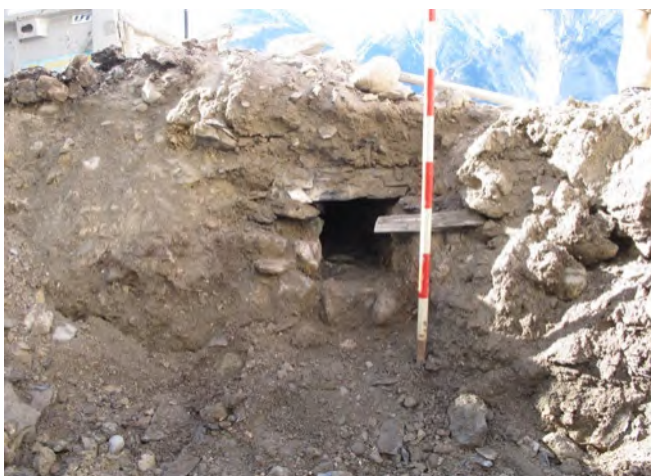
**Fig. 42 – Leuk-Stadt, Rathausplatz.** Petite canalisation retrouvée à l'est du chœur de l'église du bas Moyen Âge. Vue du nord.

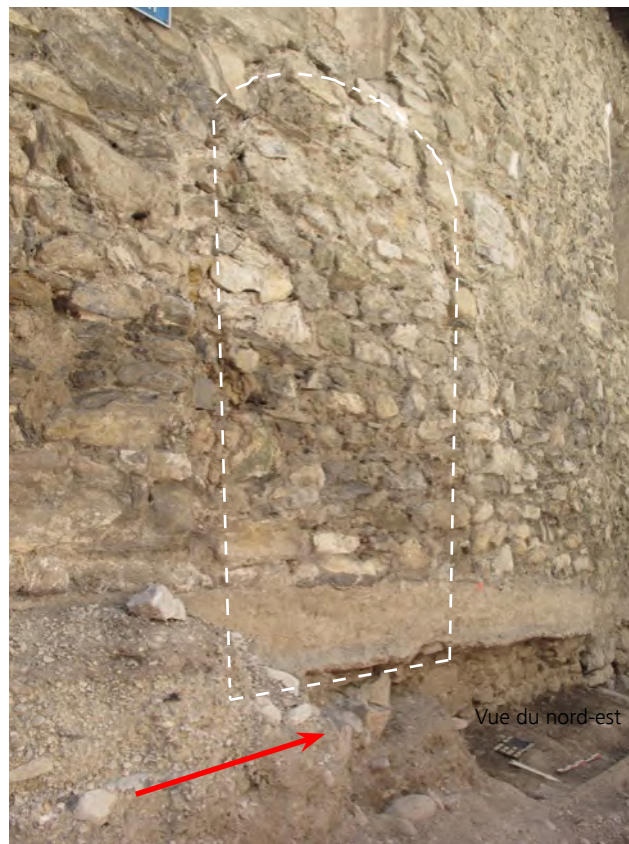
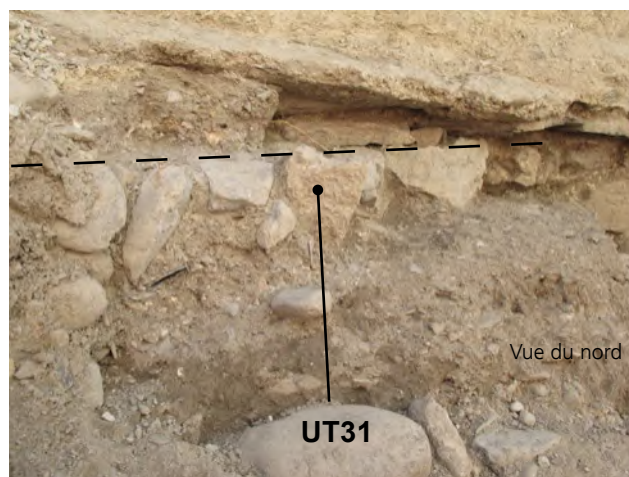
**Fig. 43a et b – Leuk-Stadt, Rathausplatz.** Reste de pavage (UT31) de la rue du 19e siècle, au pied de la façade nord de l'église St. Peter. La porte latérale de l'église est ici restituée en blanc. Ses piédroits ont été démontés lorsque la porte a été bouchée.

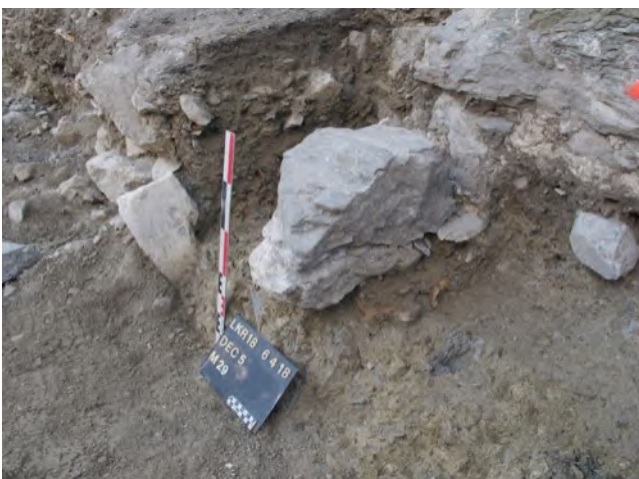
**Fig. 44 – Leuk-Stadt, Rathausplatz.** Cimetière à l'ouest de l'église St. Peter. Le petit muret ou la bordure M29, dont il reste une pierre et la tranchée de fondation, est perpendiculaire à la façade ouest de l'église, postérieure au tombeau et appartient à un équipement de voirie. Vue du sud-ouest.

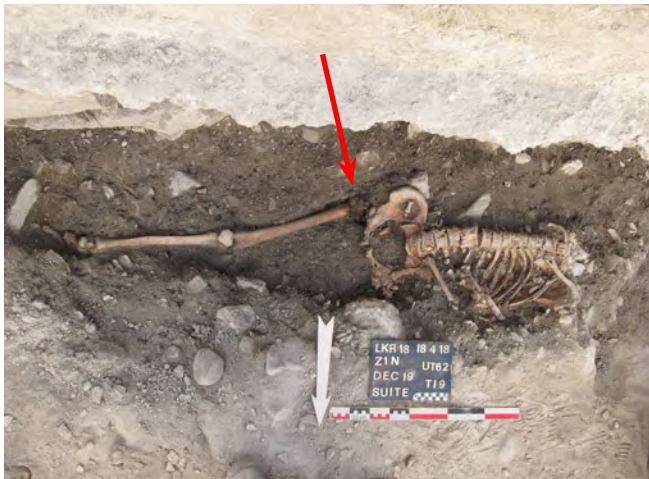
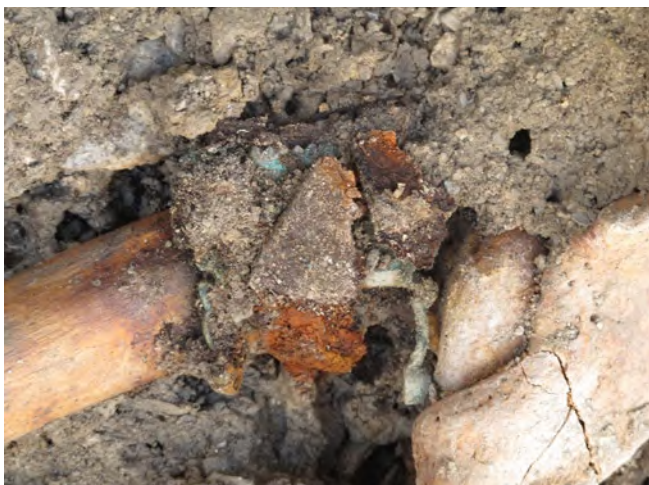
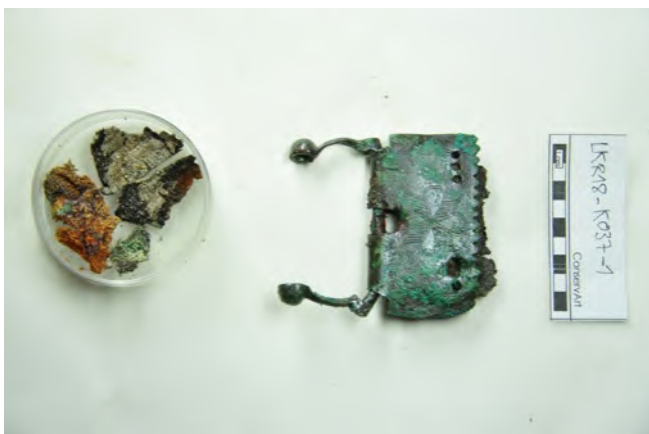
**Fig. 46a et b – Leuk-Stadt, Rathausplatz.** Objet en bronze associé à la tombe T19. Consiste en une pièce de ceinture ou de vêtement, avec résidus de cuir ou d'étoffe. L'objet, fragile, a été prélevé avec le fémur.  
**Fig. 46c – Leuk-Stadt, Rathausplatz.** Objet provenant de la tombe T19 (K037-1). Boucle à chape mobile en alliage cuivreux, ardillon et rouleau ou rabat rapporté perdu (présence d'une encoche pour l'ardillon sur la chape alors que la boucle correspondrait à un système à rabat : système combiné ou réutilisation de chape ?), chape décorée finement au poinçon, avec une extrémité dentelée régulière, dents triangulaires en bordure sur la face visible. Restes de cuir et de toile. Datation formelle entre le 13<sup>e</sup> et la 1<sup>e</sup> moitié du 15<sup>e</sup> s. (1200 – 1450 ap. J.-C.).

Plusieurs objets métalliques (bronze ou fer) ont été prélevés dans les tombes. La plupart consiste en boucles, probablement associées à des ceintures ou à des pièces de vêtement (K037-1, K041-1, K046-1, K057-1) et ont été découvertes dans les tombes d'adultes (**Fig. 46a, b et c, 47, 48**). Une médaille en fer, une boucle et un objet assimilable à une applique ou une décoration (K037-2, K039-1, K039-2) étaient contenus dans le remplissage (UT65) d'une tombe d'adulte (T22) ; ils témoignent probablement du recoupement d'une tombe antérieure par la tombe T22.

de l'église 2 : 1200 – 1450. En outre, le rabat de cet objet peut avoir servi de fermoir d'une aumônière. Etant donné sa position au moment de sa découverte, sur le haut de la cuisse de l'individu, cette interprétation pourrait faire sens, d'autant plus que des fragments de toile et de cuir lui sont associés.

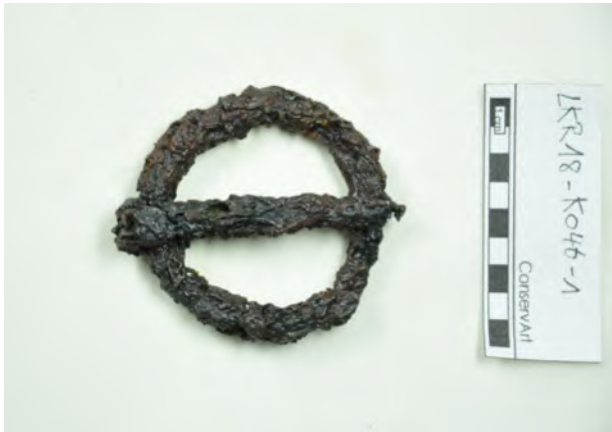
**Fig. 47 – Leuk-Stadt, Rathausplatz.** Objet provenant de la tombe T24 (K046-1). Boucle circulaire en fer à section circulaire. Datation : 1175 – 1400 ap. J.-C.

Dans la tombe T24, la boucle en fer (K046-1) fournit une datation concordante également<sup>39</sup> : 1175 – 1400 ap. J.-C.) (**Fig. 47**).

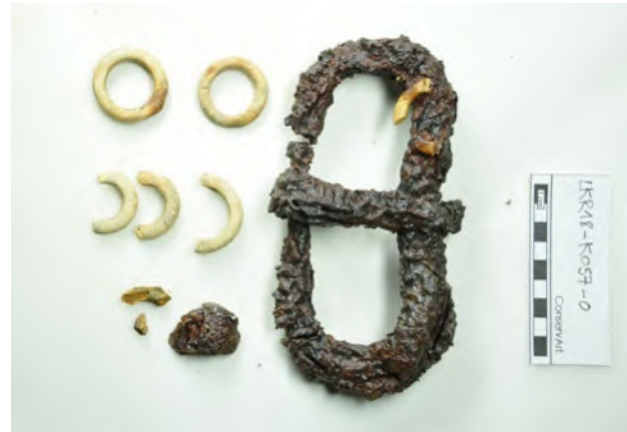
**Fig. 48 – Leuk-Stadt, Rathausplatz.** Objet « antique » (5e – 6e s., ou époque carolingienne) retrouvé dans la tombe T22 (K057-1). Il s'agit probablement d'un souvenir transmis de génération en génération dans la famille. La tombe T22 se trouve sur et sous deux tombes datées des 13 – 14e s. par radiocarbone.
