Collection picturale de Martigny - Verger

Diagnostic du potentiel du matériel

Diagnostic général

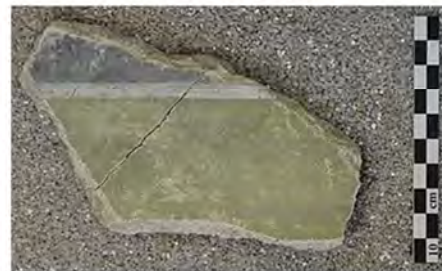
1.19_K9063_B.jpg

Groupe décoratif concentré autour du portique nord-ouest avec des occurrences dans le secteur est. Le programme décoratif peut être envisagé : au-dessus d'une plinthe rose, des compartiments noirs ornés de touffes de feuilles diverses sont figurés. Au-dessus, une frise voit l'alternance de compartiments à fond jaune, noir ou rouge, à motifs géométriques simples blancs, du genre fleurons marqués de points dans les angles. Cette frise marque la limite entre la zone inférieure et le registre médian de la composition. Celui-ci se compose de panneaux principaux rouges agrémentés de tigelles végétalisantes vertes portant des feuilles allongées et repliées de diverses sortes. Ils sont séparés par des bandeaux noirs. La composition est bordée et surmontée par un bandeau vert, qui, en haut du moins, semble être agrémenté d'une ornementation stuquée, malheureusement disparue (seule son empreinte a été reconnue).

- Analyse de la provenance archéologique des trouvailles;
- Relevé des fragments-clés sur nappe plastique;
- Recherche de parallèles stylistiques;
- Restitution numérique du décor ou photocomposition;
- Photographies professionnelles.

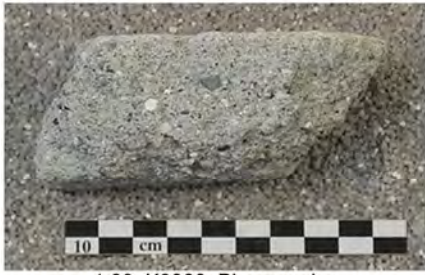
1.39_K9063_B'_coupe.jpg

Mortiers :	A	<p>1 - Intonaco blanc cassé (0,1-0,3cm ép.), quelques sables très fins (0,05cm diam.), rares cristaux (0,1-0,25cm diam.), chaux ;</p> <p>2 – Couche de réglage gris clair (0,5-1.2 cm ép.), nombreux sables très fins (0,05cm diam.), cristaux (0,1-0,3cm diam.), rares graviers (0,15-0,3cm diam.), nodules de chaux ponctuels (0,1-0,3cm diam.), quelques négatifs de végétaux dans la masse et en UK (<i>interstice avec couche 3</i>), chaux ;</p> <p>3 - Couche de mortier gris-beige clair (1-2cm ép.), sables moins nombreux très fins (0,05cm diam.), graviers (0,15-0,5cm diam.), nodules de chaux (0,1-0,4cm diam.), rares éclats de tuf (0,1cm diam.), rares négatifs de végétaux dans la masse, chaux.</p> <p><i>Verso souvent plane.</i></p> <p>Mortier probablement incomplet</p>
	B	<p>1 – Intonaco blanc cassé fin (0,1-0,15cm ép.), rares sables très fins (0,05cm diam.), cristaux (0,05-0,1cm diam.), chaux ;</p> <p>2 – Couche de réglage blanc-beige clair (0,5-1cm ép.), sables plus nombreux très fins (0,05cm diam.), rares cristaux (0,1-0,3cm diam.), graviers (0,15-0,3cm diam.), rares nodules de chaux (0,1-0,2cm diam.), chaux ;</p> <p>3 – Couche de mortier gris clair (0,3-2,2cm ép.), nombreux sables très fins (0,05cm diam.), rares cristaux (0,1cm diam.), rares graviers (0,15-0,3cm diam.), rares nodules de chaux (0,1-0,4cm diam.), quelques négatifs de végétaux dans la masse, chaux.</p> <p><i>Peut-être appliquée en deux strates.</i></p> <p>Mortier probablement incomplet</p>

B'	<p>1 - Intonaco blanc cassé (0,25cm ép.), quelques sables fins (0,05-0,1cm diam.), cristaux (0,05-0,1cm diam.), chaux ;</p> <p>2 – Couche de réglage gris clair (1,1cm ép.), nombreux sables fins (0,1cm diam.), cristaux (0,1-0,2cm diam.), rares graviers (0,15-0,3cm diam.), nodules de chaux ponctuels (0,05-0,3cm diam.), quelques négatifs de végétaux dans la masse et en UK (<i>interstice avec couche 3</i>), chaux ;</p> <p>3 - Couche de mortier gris-beige clair (1,2cm ép.), sables moins nombreux fins (0,1cm diam.), rares cristaux (0,1-0,2cm diam.), graviers (0,15-0,5cm diam.), nombreux nodules de chaux (0,1-0,4cm diam.), rares éclats de tuf (0,1cm diam.), nombreux négatifs de végétaux dans la masse, chaux.</p> <p><i>Verso souvent plane.</i></p> <p>Mortier probablement incomplet</p>

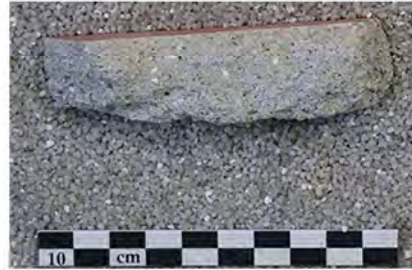
1.41_K9078_B.jpg

1.41_K9078_B_coupe.jpg

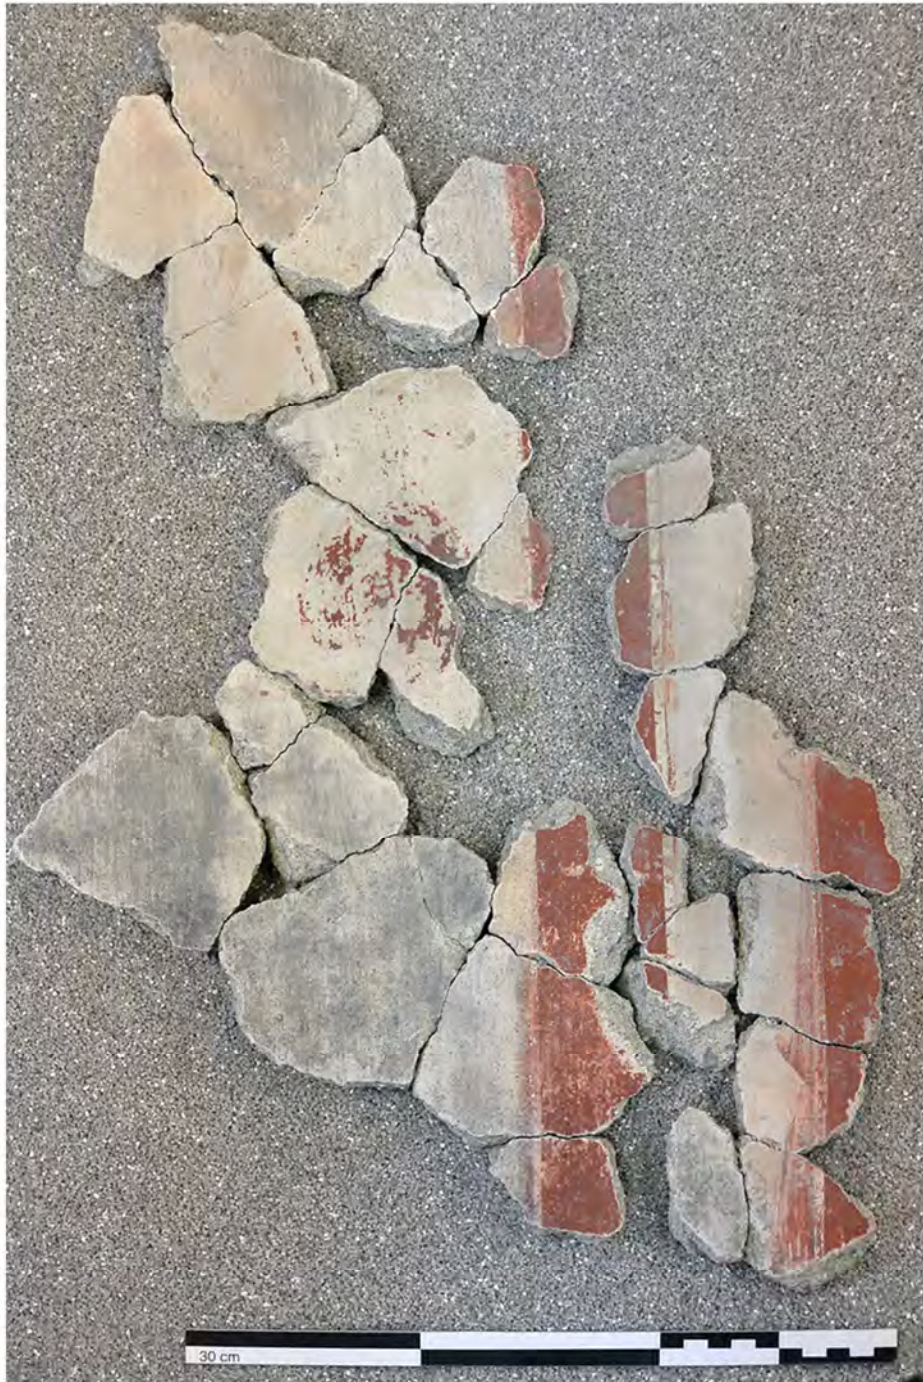
2.01

Groupe d'enduits, ayant subi le feu, centré autour du portique nord-ouest, dont certaines parties du décor sont bien comprises, le puzzle ayant été particulièrement productif. D'autres registres restent encore incertains.

La zone inférieure est mal comprise, probablement fautive, l'essentiel du matériel se rattachant très probablement au registre médian. Il s'agit d'une composition assez complexe de panneaux rouges ornés de lignes ornées de petits cœurs stylisés, alternant avec des interpanneaux agrémentés de candélabres élaborés quoique très mal conservés, le tout entouré de bandeaux noirs et jaunes inscrits. Les panneaux rouges principaux semblent adjacents ou superposés à des champs jaunes dont la localisation reste pour l'instant difficile à replacer dans une vision d'ensemble (lien avec le décor 4 sur fond jaune ? A vérifier). C'est pourquoi une étape de puzzle supplémentaire semble encore nécessaire afin de mieux comprendre l'entier de la composition. Des *graffiti* ont été observés sur le champ principal rouge

- Analyse de la provenance archéologique des trouvailles;
- Etape de puzzle supplémentaire;
- Etude épigraphique des *graffiti*;
- Relevé des fragments-clés sur nappe plastique;
- Recherche de parallèles stylistiques;
- Restitution numérique du décor ou photocomposition;
- Photographies professionnelles.

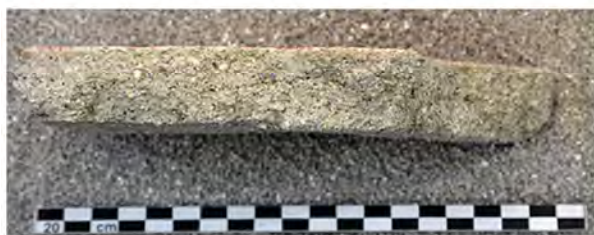
2.29_coupe.jpg

Mortier C

1 – Intonaco blanc cassé fin (0,15 cm ép.), rares sables très fins (0,05cm diam.), rares cristaux (0,05-0,1cm diam.), chaux ;

2 – Couche de réglage grise (0,8cm ép.), sables très fins plus nombreux (0,05cm diam.), rares cristaux (0,1-0,2cm diam.), graviers (0,2-0,4cm diam.), nodules de chaux (0,1 cm diam.), rares négatifs de végétaux dans la masse, surtout en UK (interstice avec couche 3), chaux ;

3 – Couche de mortier gris-beige (1,05cm ép.), nombreux sables fins (0,05-0,1cm diam.), rares cristaux (0,1 cm diam.), graviers (0,15-0,4cm diam.), nodules de chaux plus nombreux (0,1-0,3cm diam.), rares nodules de tuf (?) (0,1cm diam.), chaux.

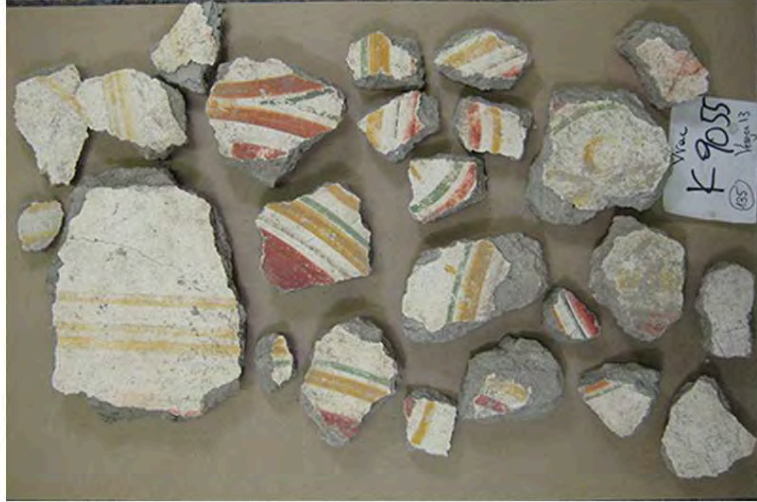
MY2016_Verger_PM_CA135_7.jpg

Ces deux groupes constituent certainement un seul et même revêtement paroi, voire aussi de plafond (à vérifier). Ils composent vraisemblablement le dernier décor en place du portique nord-ouest avant son abandon.

Le décor reconnu est spectaculaire : il représente un système à réseau sur fond blanc composé de grands fuseaux tricolores, surlignés de rouge, vert et jaune, et organisés autour de cercles également tricolores à fleurons centraux.

- Les travaux ont été devisés début janvier 2017 et font l'objet d'un prochain mandat (mars juin 2017).

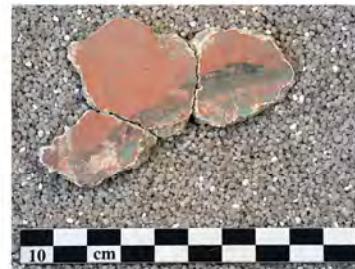
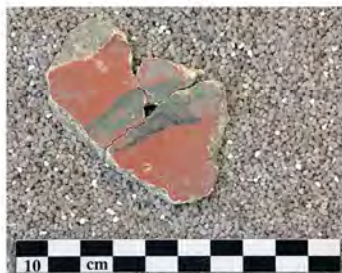
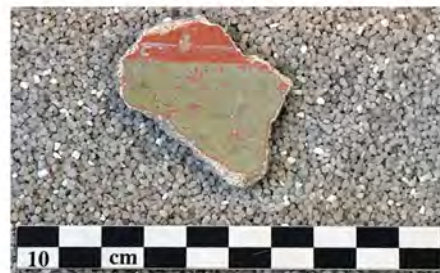
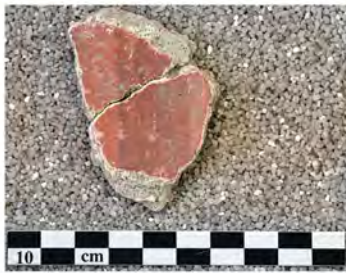
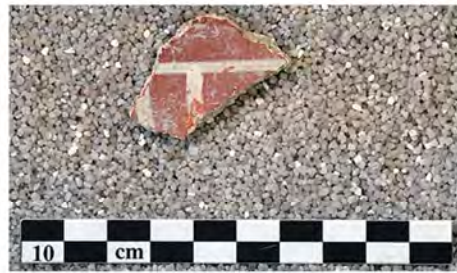
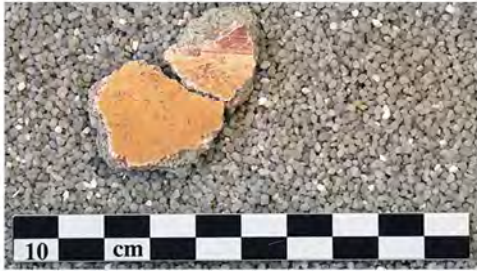
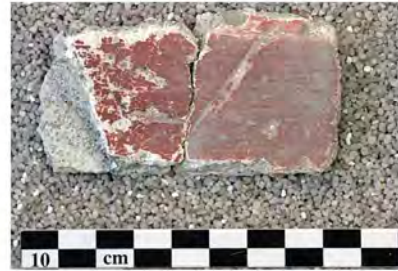
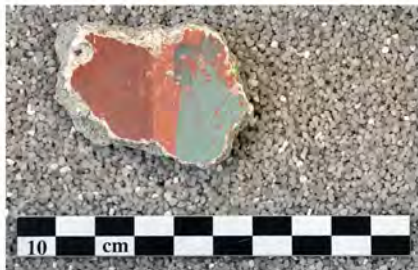
Décor 4, Numéros d'étude 12 à 17

Petit ensemble, ayant brûlé, à décor végétalisant très fin et élégant sur fond jaune, figurant des rinceaux portant des corolles allongées vertes et bordeaux dans une organisation malheureusement peu compréhensible. Zone inférieure ou supérieure du décor 2?

- Mortier E**
- 1 – Intonaco blanc cassé (0,2-0,25cm ép.),** rares sables très fins (0,05cm diam., cristaux (0,1cm diam.), chaux;
 - 2 – Couche de réglage grise peu épaisse (0,1-0,3cm ép.),** sables très nombreux et très fins (0,05cm diam.), rares graviers (0,15-0,25cm diam.), chaux, en UK : fin litage de chaux (0,05cm ép.);
 - 3 – Couche de mortier gris-blanc (2, 2cm ép.),** sables moins nombreux très fins (0,05cm diam.), cristaux (0,1-0,2cm diam.), graviers (0,15-0,7cm diam.), quelques négatifs de végétaux dans la masse, chaux.
- Appliqué en plusieurs couches, verso irrégulièrement conservé.*
Mortier incomplet

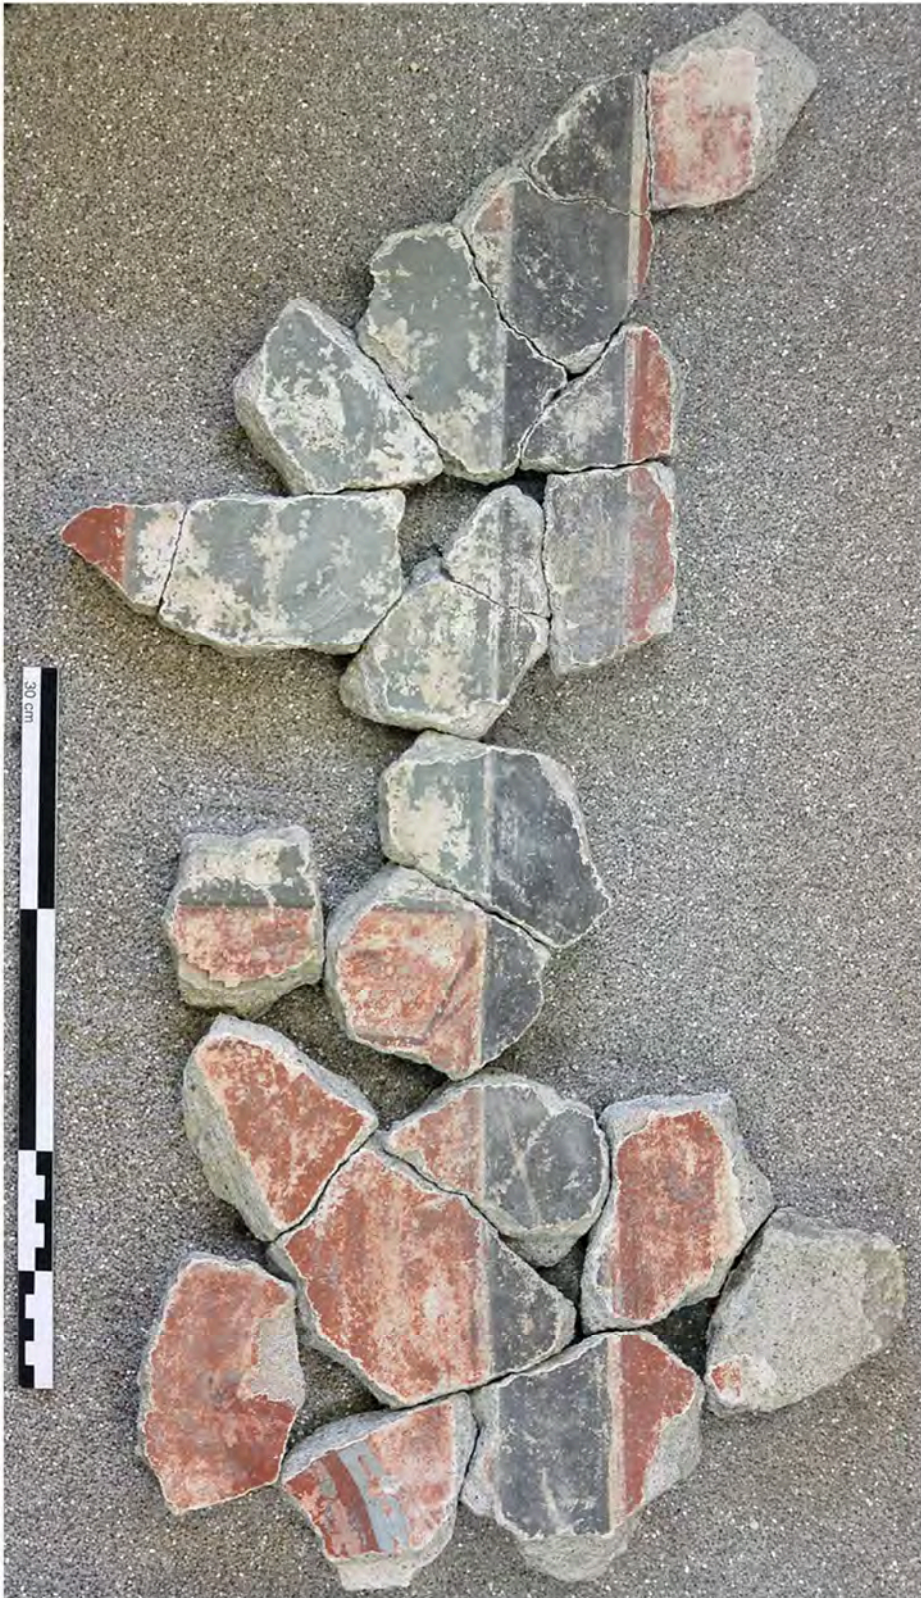
5.01

Décor très intéressant mais malheureusement très partiel, retrouvé dans le portique nord-ouest et plus précisément dans la pièce 56 du secteur oriental, ayant subi un incendie. Seules les zones médiane et supérieure sont conservées. Il s'agit à nouveau de panneaux principaux rouges à filets jaunes flanqués d'interpanneaux à motifs végétalisants très lacunaires. C'est surtout la partie haute qui est la mieux comprise, un important remontage d'enduits l'attestant. On reconnaît, comme pour le décor 1, une frise de petits compartiments portant des cercles ou des rinceaux végétalisants sur fonds vert ou rouge. Un négatif de décor stucqué assure la position de ces motifs en haut de paroi.

- Analyse de la provenance archéologique des trouvailles;
- Etape de puzzle supplémentaire;
- Relevé des fragments-clés sur nappe plastique;
- Recherche de parallèles stylistiques;
- Restitution numérique du décor ou photocomposition;
- Photographies professionnelles.

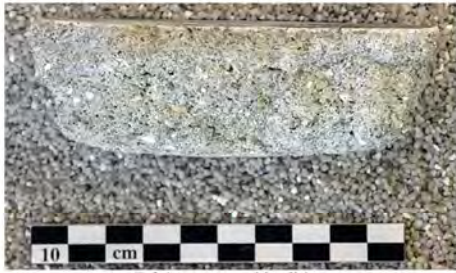
5.01_coupe détail.jpg

- Mortier F**
- 1 – Intonaco blanc cassé (0,075-0,1cm ép.),** rares sables très fins (0,05cm diam.), cristaux (0,05cm diam.), chaux.
 - 2 – Couche de réglage blanc-gris clair, assez épaisse (0,5-0,9cm ép.),** nombreux sables fins (0,05-0,1cm diam.), mêlés à des cristaux (0,05-0,1cm diam.), nombreux nodules de chaux (0,05-0,1cm diam.), négatifs de végétaux dans la masse, chaux.
 - 3 – Mortier gris clair (2cm ép.),** nombreux sables et cristaux fins (0,05-0,1cm diam.), rares graviers (0,2-0,5 cm diam.), nodules de chaux ponctuels (0,1-0,7cm diam.), négatifs de végétaux dans la masse, chaux. *Probablement appliquée en deux strates.*
(Verso plane)
Mortier probablement incomplet

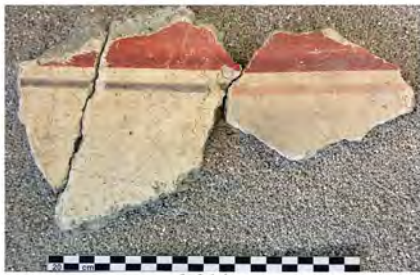
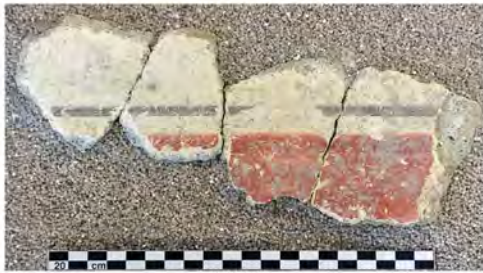
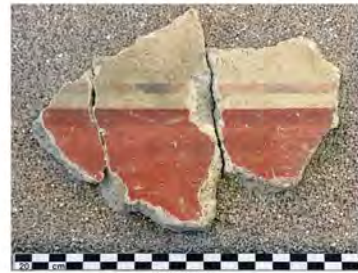
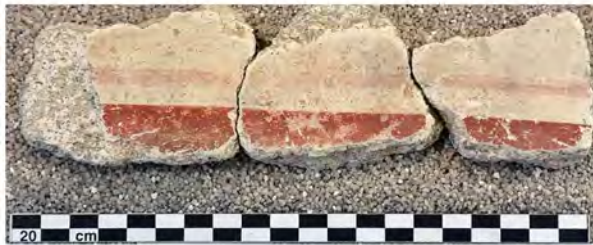
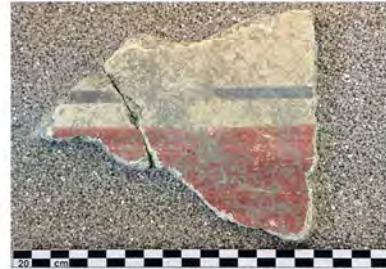
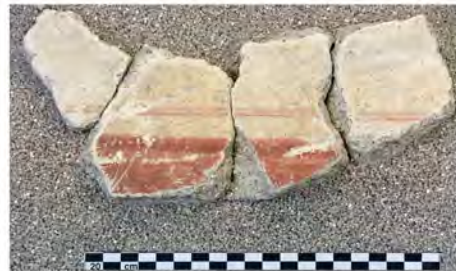
Décor 6, Numéros d'étude 01 à 09

- Mortier G**
- 1 – Intonaco blanc cassé (0,25-0,3cm ép.),** nombreux cristaux (1cm diam.) mêlés à de rares sables (0,05-0,1cm diam.), chaux.
 - 2 – Couche de réglage grise (0,5-1cm ép.),** nombreux sables et cristaux (0,05-0,1cm diam.), rares graviers (0,2-0,5cm diam.), quelques nodules de chaux (0,1-0,25cm diam.), rares végétaux dans la masse, chaux.

- 3 – Mortier blanc-gris très clair (1,95-2,05cm ép.),** sables et cristaux moins nombreux (0,05-0,1cm diam.), graviers (0,2-0,5cm diam.), nombreux nodules de chaux (0,1-0,4cm diam.), rares végétaux dans la masse, chaux.
(Appliqué en deux couches, verso plane, traces de chaux ponctuelles à l'arrière)

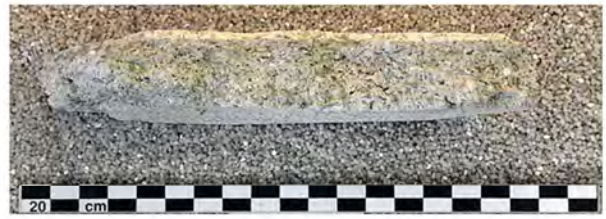
6.01_coupe.jpg

- 4 – Arriccio (?) beige clair (3,85cm ép.),** rares sables fins (0,1cm diam.), rares graviers (0,15-0,5cm diam.), nombreux nodules de chaux (0,1-0,7cm diam.), négatifs de végétaux dans la masse, grande quantité de chaux.
(Verso irrégulier, mur maçonné ?, structure mixte ?)

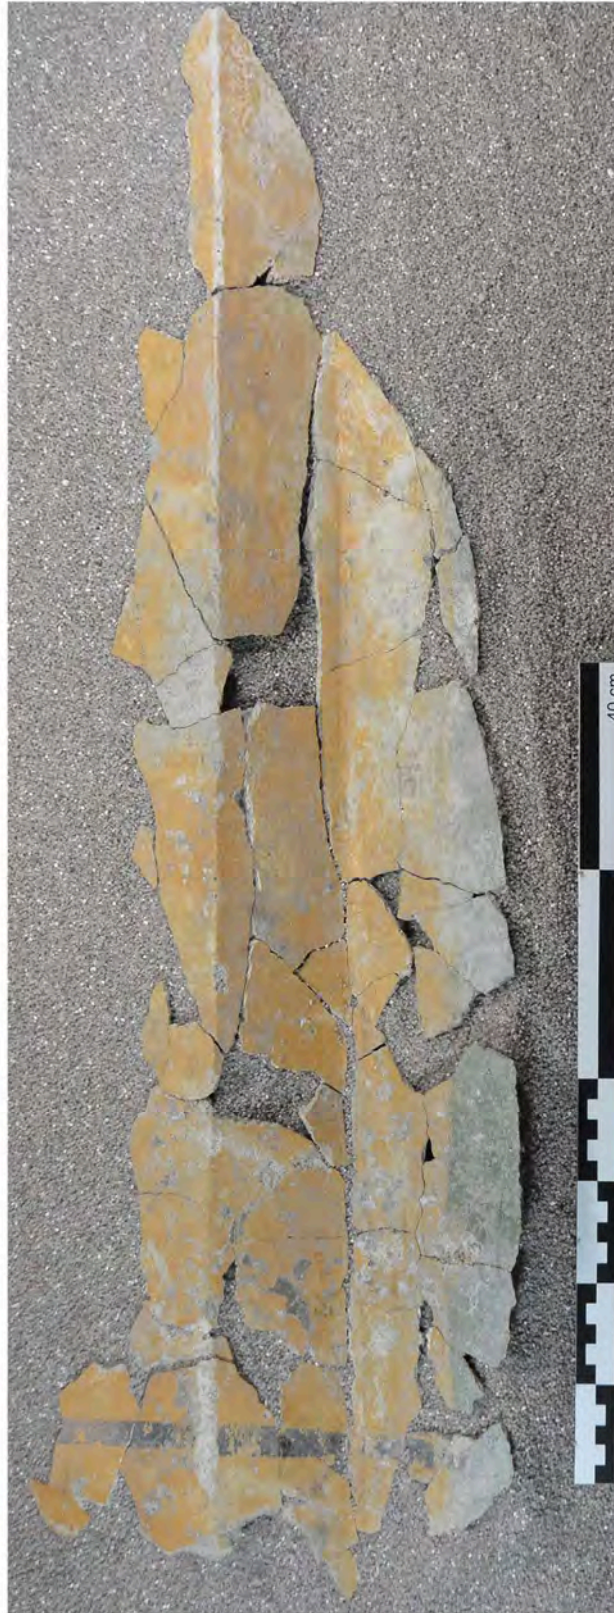
7.01

Décor très simple sur fond jaune, recouvrant une structure architecturale de type pilastre ou du moins un renforcement du plan pariétal. Un filet brun-noir horizontal sur le fond jaune est observé en partie basse ainsi qu'un bandeau rouge probablement inférieur (plinthe?). Un angle rentrant puis sortant d'env. 6cm de profondeur ramène le revêtement sur un plan inférieur, mais parallèle au premier. L'ensemble présente également une limite verticale située au-delà d'un bandeau vert, qui correspond probablement à l'encadrement d'une ouverture (porte, etc..).

- Analyse de la provenance archéologique des trouvailles;
- Relevé des fragments-clés sur nappe plastique;
- Recherche de parallèles stylistiques;
- Restitution numérique du décor ou photocomposition;
- Photographies professionnelles.

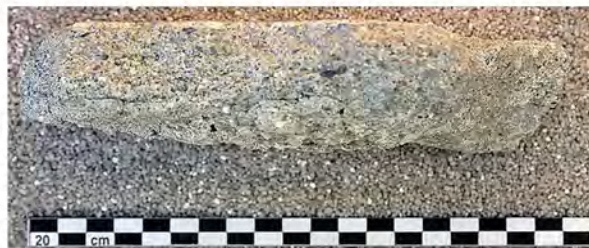
7.09_coupe.jpg

- Mortier H**
- 1 – Intonaco blanc cassé (0,25-0,3cm ép.),** très rares sables très fins (0,05cm diam.), nombreux cristaux très irréguliers et à angles aigus, chaux en moyenne proportion.
 - 2 – Couche de réglage gris clair (0,45cm ép.),** sables-cristaux très fins (0,05cm diam.), graviers (0,2-0,3cm diam.), nodules de mortier de tuileau ou de tuileau ponctuelles (0,1-0,4cm diam.), chaux.
 - 3 – Mortier blanc-gris clair (1-2,35cm ép.),** sables cristaux fins (0,1cm diam.), graviers nombreux (0,2-0,5cm diam.), rares nodules de tuileau ou de mortier au tuileau (0,1-0,3cm diam.), nodules de chaux (0,1-0,4cm diam.), négatifs de végétaux dans la masse, chaux.
- Mortier incomplet**

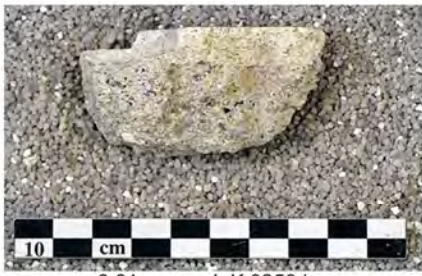
8.01_coupe I_K.9259.jpg

- Mortier I**
- 1 – Intonaco blanc (0,15-0,25cm ép.),** très rares sables très fins (0,025cm diam.), rares cristaux (0,1cm diam.), chaux.
 - 2 – Couche de réglage blanc cassé (0,5-0,8cm ép.),** cristaux fins (0,1-0,25cm diam.), rares sables très fins (0,05cm diam.), rares graviers (0,2cm diam.), rares nodules de chaux (0,1-0,5cm diam.), négatifs de végétaux fins dans la masse, chaux.
Souvent appliquée en deux strates.

- 3 - Mortier gris clair (1,1-2,3cm ép.),** sables très fins nombreux (0,05-0,1cm diam.), rares cristaux fins (0,1-0,2cm diam.), graviers assez nombreux (0,2-0,7cm diam.), nodules de chaux (0,1-0,3cm diam.), négatifs de végétaux dans la masse, chaux.
Appliquée en deux couches.

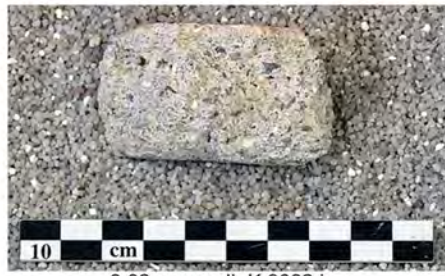
8.02_coupe I'_K.9082.jpg

- Mortier incomplet**
- Mortier I'**
- 1 – Intonaco blanc (0,15-0,25cm ép.),** très rares sables très fins (0,025cm diam.), rares cristaux (0,1cm diam.), chaux.

- 2 – Couche de réglage gris-blanc (0,6-0,7cm ép.),** sables très fins nombreux (0,05-0,1cm diam.), rares graviers (0,2-0,4cm diam.), négatifs de végétaux en UK, chaux.

- 3 - Mortier gris clair (1,1-2cm ép.),** sables très fins nombreux (0,05-0,1cm diam.), rares cristaux fins (0,1-0,2cm diam.), graviers assez nombreux (0,2-0,7cm diam.), nodules de chaux (0,1-0,3cm diam.), négatifs de végétaux dans la masse, chaux.
Appliquée en deux couches.

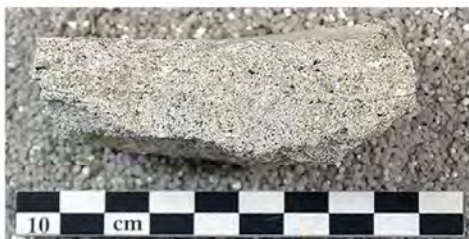
10.01_coupeN'_K. 9254.jpg

Mortier N'

1 – Badigeon de chaux non lissé (0,01-0,02cm ép.).

2 – Couche de réglage gris-blanc (07-1cm ép.), sables très fins (0,02-0,05cm diam.), rares graviers (0,2-0,3cm diam.), nodules de chaux (0,01-0,2cm diam.), négatifs de végétaux dans la masse, chaux en moyenne quantité.

3 – Mortier gris clair (2-2,3cm ép.), nombreux sables moyens (0,05-0,1cm diam.), graviers nombreux (0,2-0,4cm diam.), nombreux nodules de chaux (0,1-0,2cm diam.), négatifs de végétaux dans la masse, chaux.

Au revers, traces d'accrochages parallèles (2,5-3cm de distance), chevrons ?

Mortier probablement complet

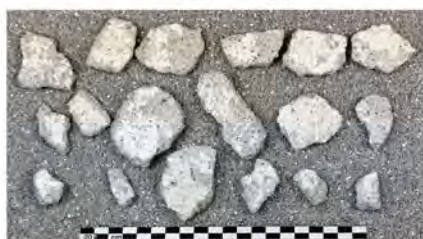
10.05_K. 9052.jpg

Décor très simple entièrement blanc, badigeon peu soigné.

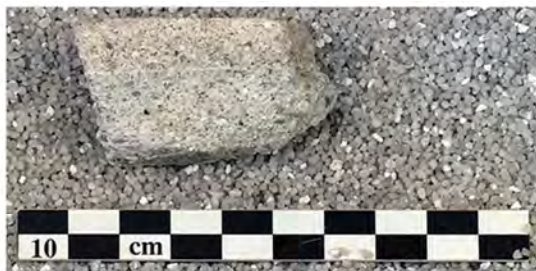
11.01_coupe O_K. 9293.jpg

- Mortier O**
- 1 – **Intonaco blanc-gris (0,1-0,2cm ép.)**, nombreux sables-cristaux très fins (0,025cm diam.), chaux.
 - 2 – **Couche de réglage gris-beige clair (0,7-0,8cm ép.)**, nombreux sables-cristaux très fins (0,025-0,05cm diam.), négatifs de végétaux très fins dans la masse, litage de chaux très fin en UK, chaux en petite quantité.
 - 3 – **Mortier gris (1,5-1,7cm ép.)**, nombreux sables-cristaux très fins (0,025-0,05cm diam.), graviers (0,2-0,4cm diam.), nombreux nodules de chaux (0,1cm diam.), négatifs de végétaux dans la masse, chaux en très petite quantité.
- Verso plane.*
Mortier probablement incomplet, ayant brûlé

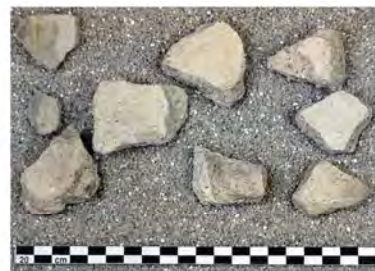
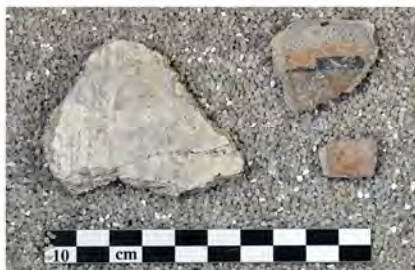
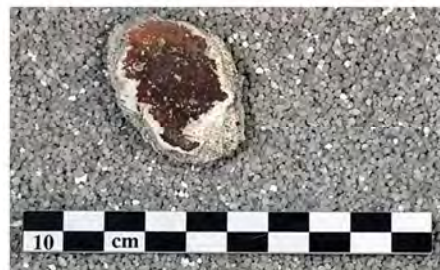
Décor 11, Numéros d'étude 01 à 04

Décor très lacunaire ayant subi un incendie et figurant des fonds gris-noir avec des bandeaux bruns (verts à l'origine ?) séparés d'un champ jaune par une bande noire.

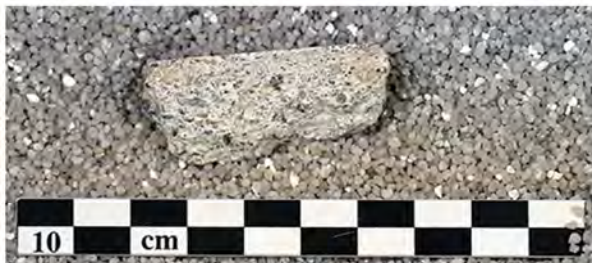
12.01_coupe P_K. 9274.jpg

Mortier P

- 1 – Intonaco blanc cassé (0,1cm ép.), rares sables-cristaux très fins (0,025-0,05cm diam.), chaux.
 - 2 – Couche de réglage blanc-gris clair (0,3-0,4cm ép.), sables-cristaux très fins (0,025-0,05cm diam.), chaux.
 - 3 – Mortier blanc-gris (1,3cm ép.), sables-cristaux fins (0,1cm diam.), rares graviers (0,2-0,4cm diam.), chaux.
- Revers plane.*
Mortier incomplet

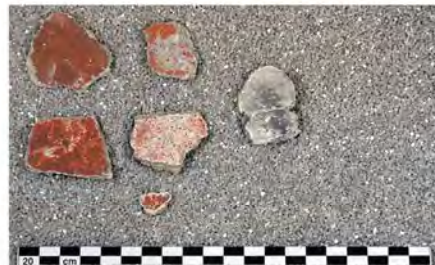
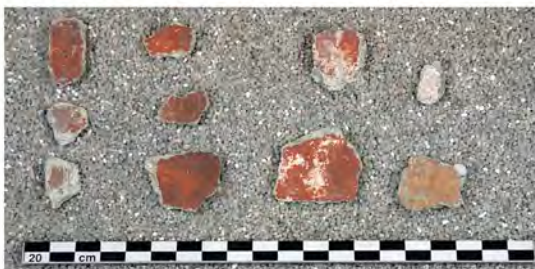
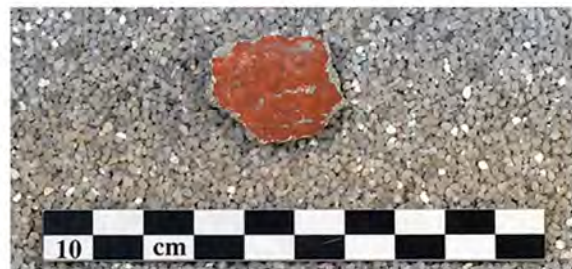
Décor 12, Numéros d'étude 01 à 04

Décor très lacunaire à fond principal rouge portant des motifs difficilement reconnaissables verts (végétaux ?) en lien avec un champ noir.

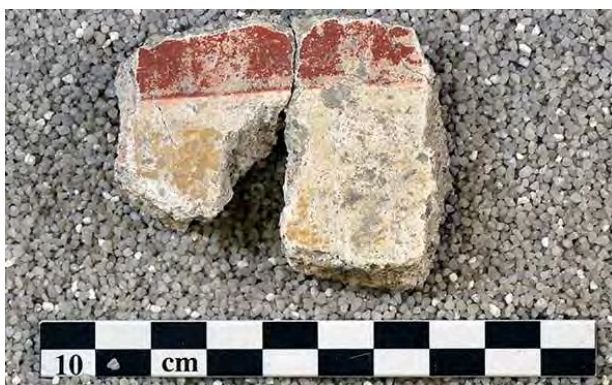
Décor 14, Numéros d'étude 01

Détail d'un décor inconnu, figurant une feuille lobée jaune sur fond blanc en limite d'un bandeau rouge.

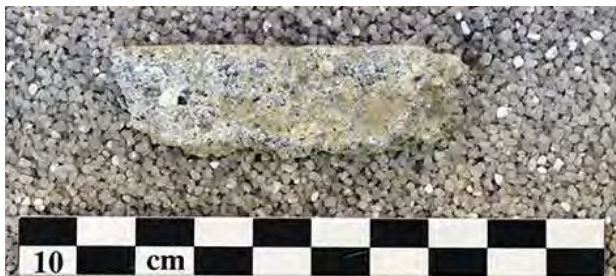
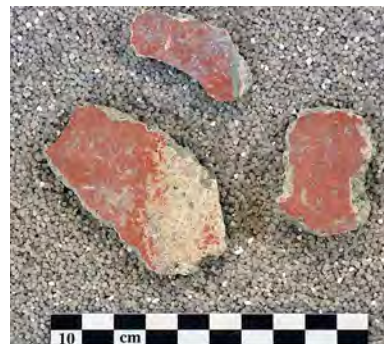
Décor 15, Numéros d'étude 01 à 02

Décor très lacunaire à fond rouge avec bandeau vert.

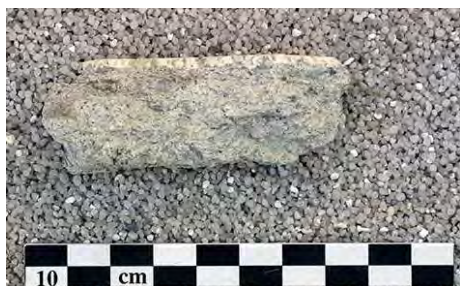
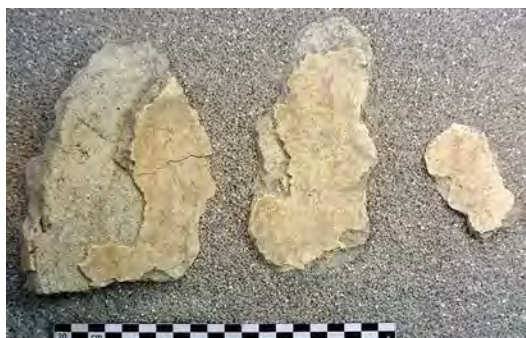
Décor 16, Numéros d'étude 01 à 02

Décor très lacunaire sur fond blanc.

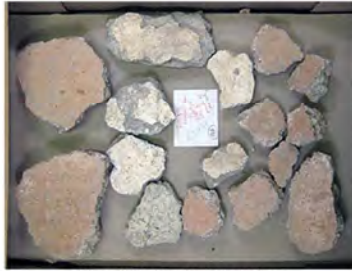
M.tuil.2.13_K.9097.jpg

Mortier au tuileau 2, Numéros d'étude 11 à 13

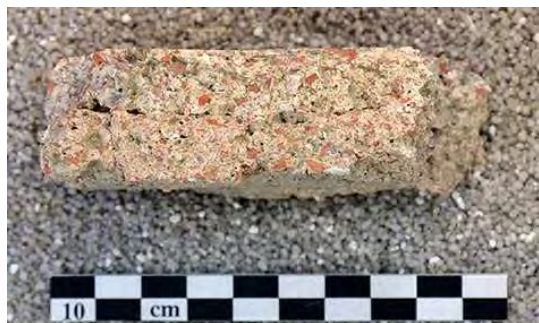
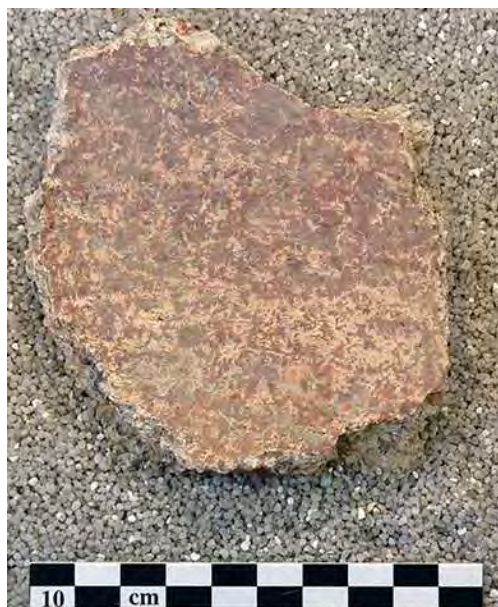
Mortier au tuileau 3, Numéros d'étude 01 à 02

- Mortier**
- 1 - Couche de surface rose clair (1,5-1,7cm ép.),** rares sables très fins (0,05-0,1cm diam.), éclats de tuile (0,1-0,9cm diam.), rares nodules de chaux (0,1-0,2cm diam.), chaux bien mélangée à une petite proportion de tuileau.
- 2 – Mortier rose-orange clair (1,2-1,3cm ép.),** rares sables-graviers (0,05-0,3cm diam.), éclats de tuileau (0,1-0,6cm diam.), nodules de chaux (0,1-0,4cm diam.), chaux bien mélangée avec une proportion plus importante de tuileau.
- Revers plane, mortier probablement incomplet.*
- Revêtement de façade extérieure ?*

Revêtement de bassin ou de façade extérieure bordeaux.

Pas de complément nécessaire, la fiche d'inventaire est terminée et l'ensemble est photographié.

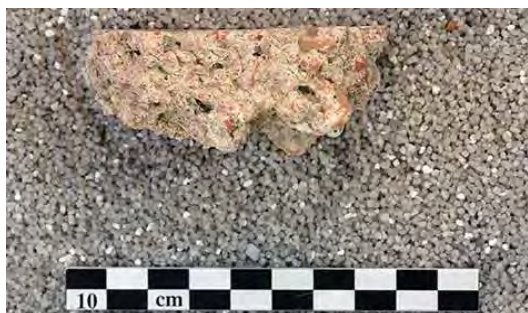
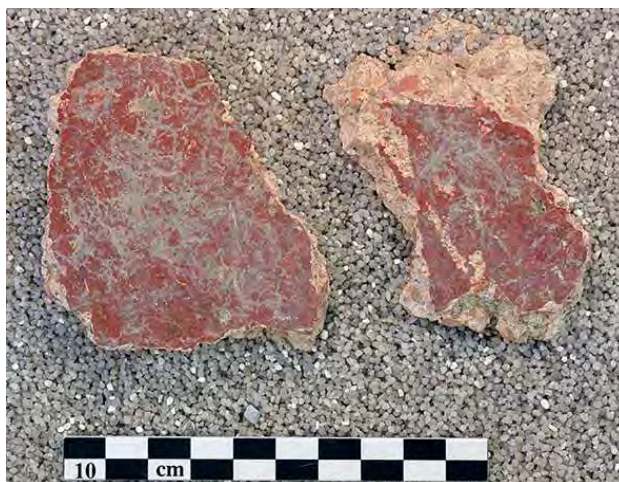
Mortier au tuileau 4, Numéros d'étude 01 à 02

Mortier 1 – Couche de surface rose clair (1,5-2,5cm ép.), rares sables-graviers (0,1-0,3cm diam.), nombreux éclats de tuile (0,05-0,2cm diam.), nombreux de chaux (0,1-0,3cm diam.), chaux mélangée à une petite proportion de tuileau.
Revers irrégulier et mortier probablement incomplet.
Revêtement de façade extérieure ?

Revêtement extérieur de façade rouge.

Pas de complément nécessaire, la fiche d'inventaire est terminée et l'ensemble est photographié.

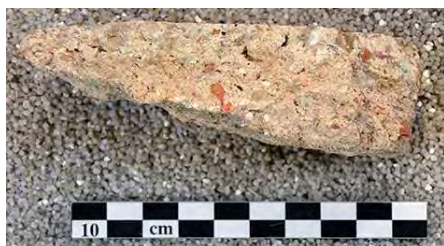
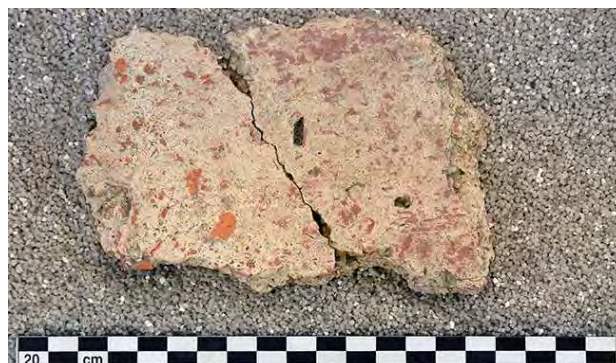
Mortier au tuileau 5, Numéros d'étude 01 à 02

- Mortier**
- 1 – Couche de surface rose clair (0,7-1,1cm ép.),** rares sables (0,1-0,2cm diam.), fragments de tuile fins (0,1-0,7cm diam.), nodules de chaux (0,1-0,2cm diam.), chaux mêlée à une faible proportion de tuileau.
- 2 -Mortier rose (1,4-1,7cm ép.),** rares sables-graviers (0,03-0,5cm diam.), nombreux éclats fins de tuile (0,1-1,1cm diam.), nombreux nodules de chaux (0,1-0,8cm diam.), chaux mélangée à du tuileau en plus grande proportion.
- Revers irrégulier, mortier probablement incomplet.*
- Revêtement de façade extérieure ?**

Revêtement de façade sans badigeon mais surface lissée.

Pas de complément nécessaire, la fiche d'inventaire est terminée et l'ensemble est photographié.

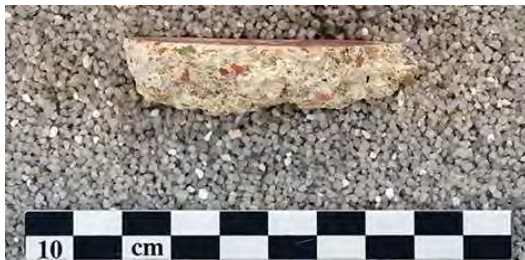
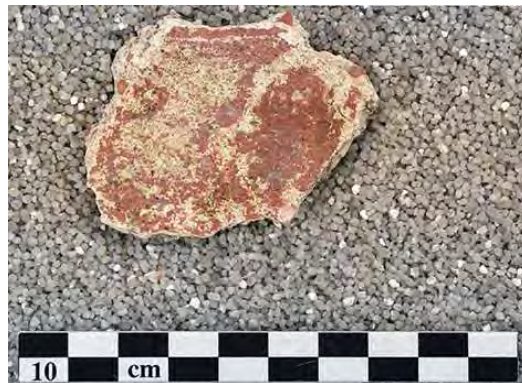
Mortier au tuileau 6, Numéros d'étude 01 à 02

Mortier **1 – Couche de surface blanc cassé à inclusions oranges (1,5cm ép.),** rares sables (0,1-0,2cm diam.), quelques éclats de de tuile fins (0,1-0,7cm diam.), rares nodules de chaux (0,1-0,2cm diam.), chaux.
Revers irrégulier, mortier probablement incomplet.
Revêtement de façade extérieure ?

Revêtement de façade extérieure rouge.

Pas de complément nécessaire, la fiche d'inventaire est terminée et l'ensemble est photographié.

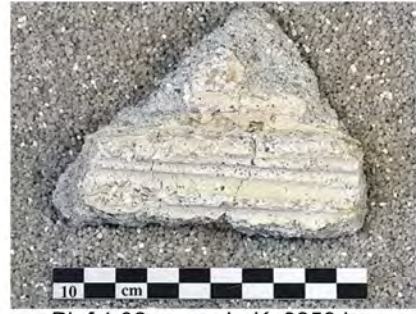
Plaf.1.02_verso L_K. 9259.jpg

Mortier dont le rinzaffo a conservé les négatifs de bottes de roseaux attachées par des liens végétaux, ce qui assure l'identification de ces enduits à un revêtement de plafond.

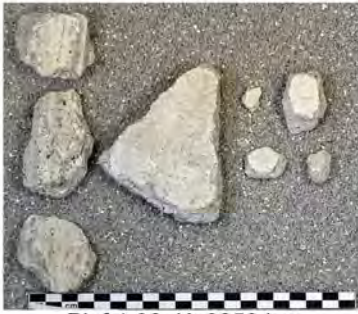
Plaf.1.03_K. 9259.jpg

Plafond blanc, vraisemblablement plat.
