PLACE TARNAIAE

Fouilles d'urgence 1988/2019

Intégration des données,
chrono-stratigraphie et bilan

Janvier 2021

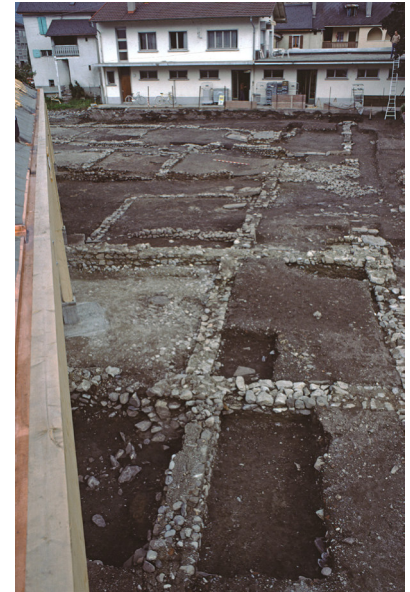
Fig.2 – Vue générale des fouilles de 1988. Vue en direction de l'est. Photographie ORA VS.

L'ouverture de la nouvelle route Massongex-Vérossaz ainsi que l'aménagement de la Place *Tarnaiae* bordée de places de parc avaient conduit l'Office des recherches archéologiques (ORA VS) à procéder à l'ouverture de tranchées exploratoires en 1987¹, puis, l'année suivante, à procéder aux fouilles d'un quartier de l'agglomération antique de Massongex, la ville de *Tarnaiae* (**Fig.1 et 2**)². Les fouilles se limitèrent à documenter les vestiges impactés par les travaux³, de sorte que seuls les bâtiments édifiés en maçonneries liées au mortier furent fouillés de manière extensive. Des tranchées et des sondages permirent d'explorer les bâtiments antérieurs en matériaux légers.

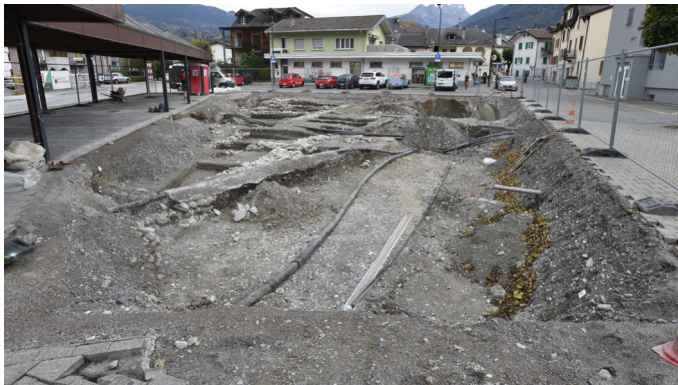
Fig.3 – La construction d'un bassin d'infiltration sur la Place *Tarnaiae* a conduit à la reprise des fouilles de l'un des quartiers de l'agglomération antique. Vue générale des fouilles de 2019. Vue en direction de l'est.

En 2019, l'aménagement d'un bassin d'infiltration d'une profondeur de 4 m sur la Place *Tarnaiae* a conduit l'Office cantonal d'archéologie (OCA VS) à attribuer un mandat pour une fouille d'urgence d'une durée d'un mois au bureau TERA Sàrl, à Sion (**Fig.3 et 4**). Comme les vestiges mis au jour en 1988 avaient été détruits sur une profondeur de près de 1 m lors de l'aménagement des places de parc, la fouille de 2019 s'est concentrée sur les bâtiments en matériaux légers (**Fig.5**).

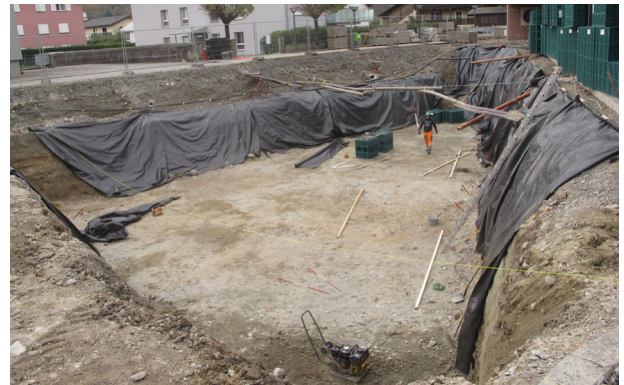
Fig.4 – L'excavation pour la construction d'un bassin d'infiltration atteint 4 m de profondeur. Vue en direction du sud-ouest.

³ Le fond de l'excavation a ainsi avoisiné une altitude moyenne d'environ 398,40 m.

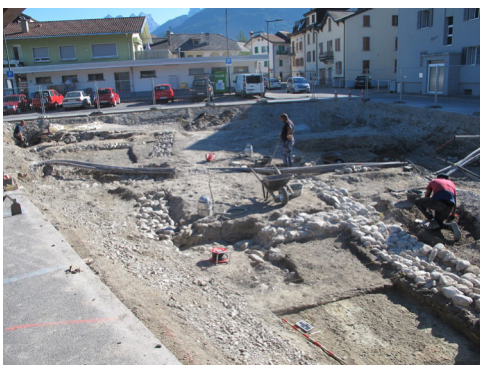
Fig.5 – Vue générale des fouilles de 2019. Vue en direction de l'est.

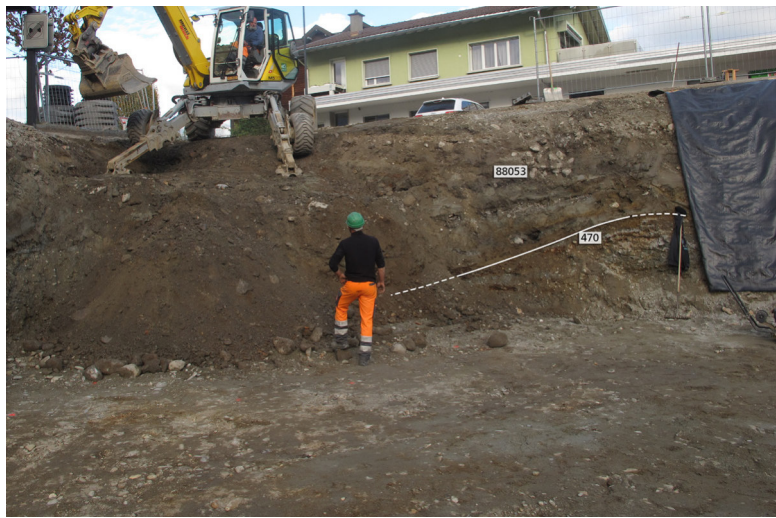
Fig.7 – La rivière 470 a été partiellement observée dans les profils de l'excavation à 4 m de profondeur. Vue en direction du nord-est.

fondeur indéterminée) (**470**) (dépôts naturels II) (**Relevé 5 et Fig.7**). Bien que des alluvions fines d'origine fluviale ou torrentielle (dépôts naturels III) comblent progressivement le lit de la rivière **470** et recouvrent l'ensemble du secteur, la dépression fossile reste perceptible dans le terrain jusqu'à la fin de l'occupation du quartier (phase 4C). Les premières traces d'occupation, attestées vers le milieu du 1^{er} siècle avant notre ère, se sont établies sur ces dépôts naturels qui présentent un profil horizontal (phase 1, période P1)⁹.

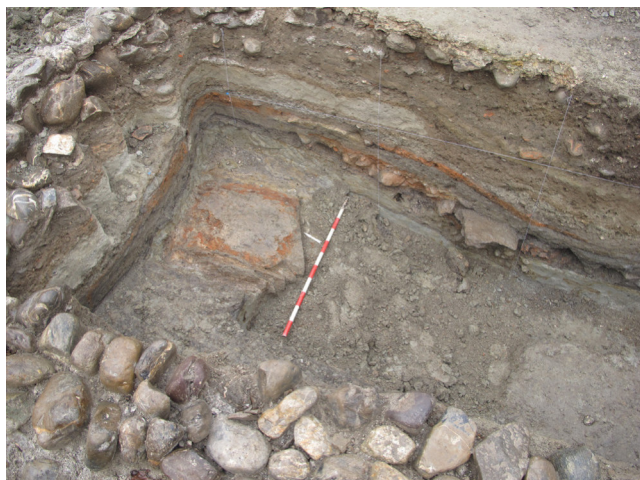
Fig.9 – Le foyer 449 est bordé de pierres et sa sole est en argile (phase 1). Vue en direction du nord-est.

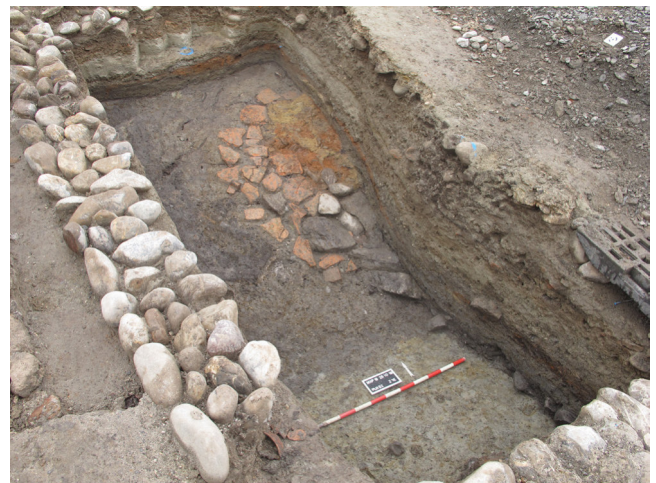
Fig.10 – Le foyer 367 équipe l'un des locaux du bâtiment B16 (phase 2B). Vue en direction du sud.

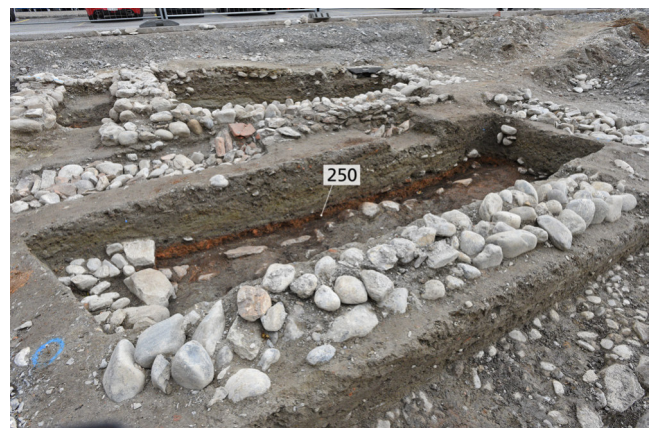
Fig.11 – Le bâtiment B16 a été ravagé par un incendie à la fin de la phase 2B, comme l'indique la couche d'argile rubéfiée ocre 250 visible à la base du profil stg56. Vue en direction du nord-ouest.

Large de près de 18 m et profond d'au moins 15 m, le plan du bâtiment B16 semble correspondre à l'emprise du bâtiment postérieur B19 (phase 3A). Les parois en matériaux légers reposent sur des solins en pierres sèches et les sols sont en terre, en argile¹³ ou, cas isolé, en chaux mélangée à des graviers (**88460**). Le type de sol aménagé sur les radiers **88278** et **88480** ne peut être déterminé. L'agencement intérieur des six locaux identifiés demeure incomplet. Le foyer **447** de forme ovale et à sole plate en argile (1,50 m sur au minimum 1,15 m) équipe le local 16.1, dans lequel la surface du terrain naturel (354, 370) a servi de niveau de circulation (**Fig.10**). L'occupation du local et le piétinement autour du foyer sont matérialisés par des litages de silts argileux, cendreux ou charbonneux grisâtres à noirâtres et compacts (353, 371, 436, 438). Des bases empierrées (**364, 365, 88354, 88365**) et des trous de poteau (**361, 368**) révèlent des cloisons internes ou des aménagements indéterminés. Au cours de la phase 2B, le sol du local 16.1 est refait (**372**) et le foyer **447** est remplacé par le foyer **367**, de forme ovale ou circulaire (2 m sur au minimum 1 m) et à la sole construite en fragments de tuile. La présence dans les couches de démolition (250, 366) de fragments de bois calciné et d'argile rubéfiée indique que le bâtiment a vraisemblablement été détruit, du moins en partie, par un incendie (**Fig. 11**).

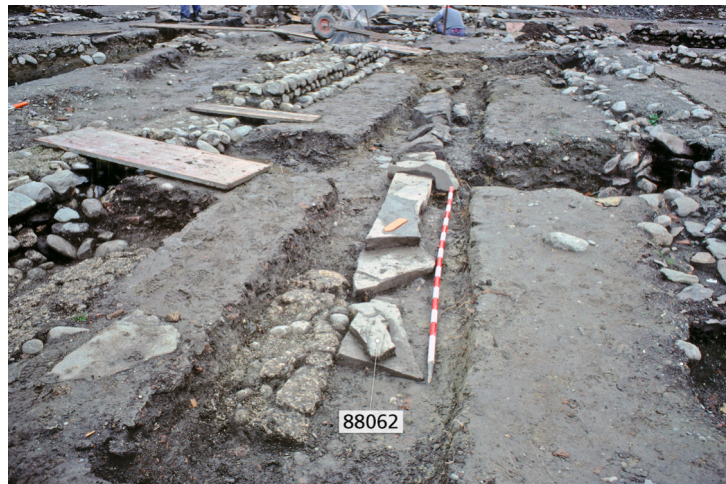
Fig.12 – Le solin continu en pierres sèches 88062 forme la façade sud-ouest du bâtiment B20 (phase 3A). Vue en direction du sud-est.

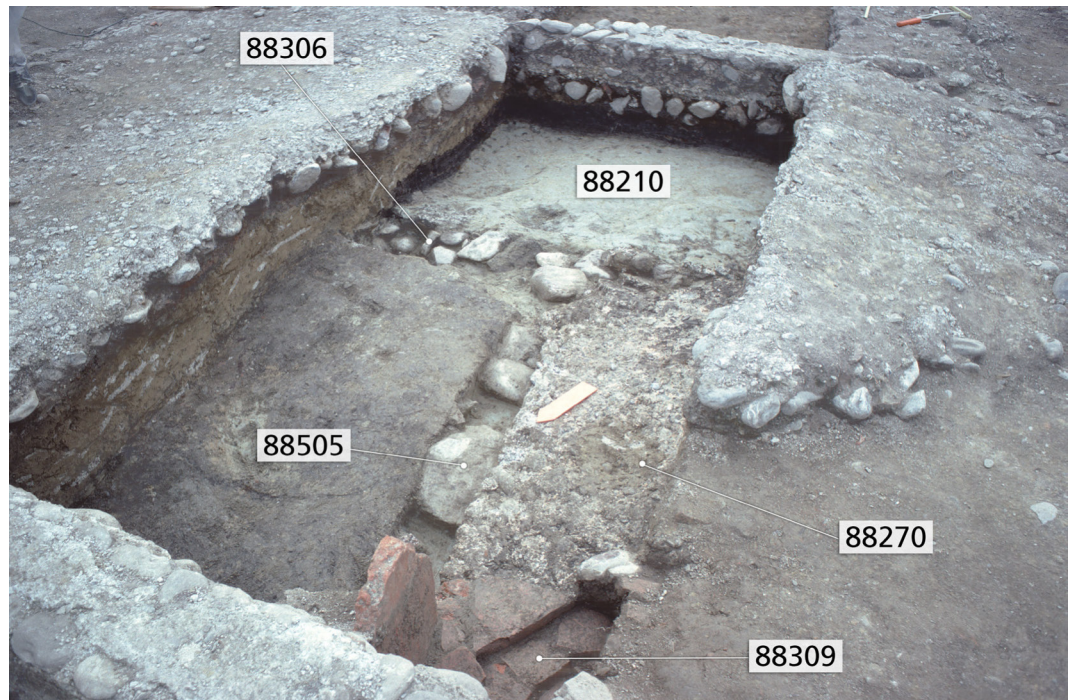
Fig.13 – Le local 20.2 est équipé d'un foyer à sole plate en fragments de tuiles (88309) aménagé contre la paroi en matériaux légers reposant sur le solin en pierres sèches 88505. Vue en direction du sud-est. Photographie ORA VS.

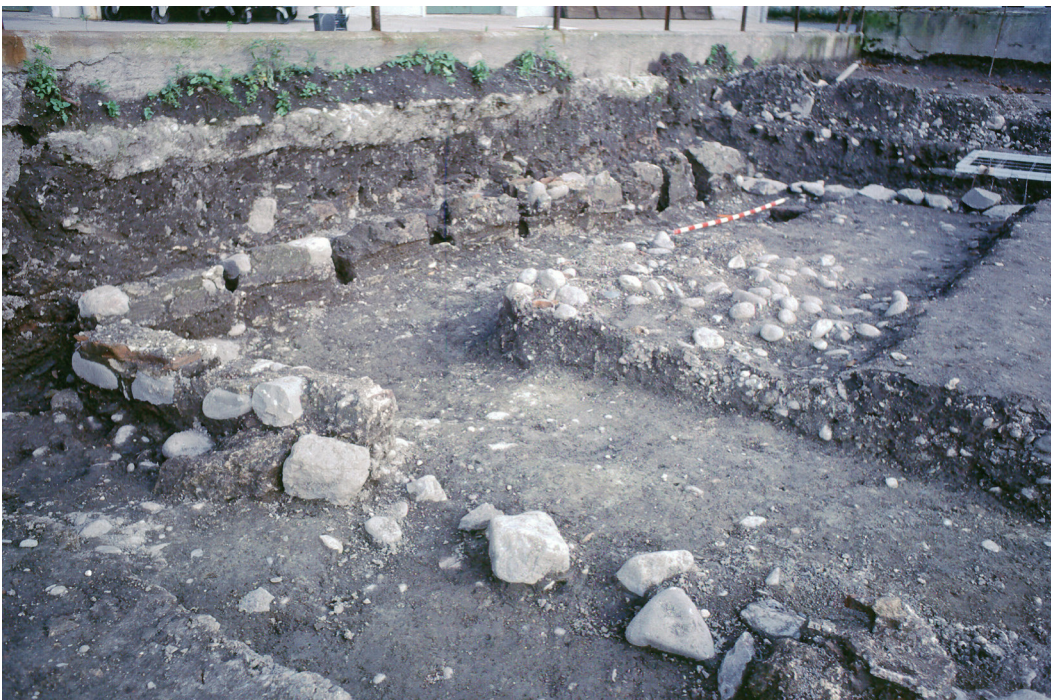
Fig.15 – Les parois du local 42.10 du bâtiment B42 supportaient des parois en matériaux légers construites selon la technique du colombage, dont les négatifs des montants en bois sont encore visibles dans les solins maçonnés (phase 4B). Vue en direction du sud-est. Photographie ORA VS.

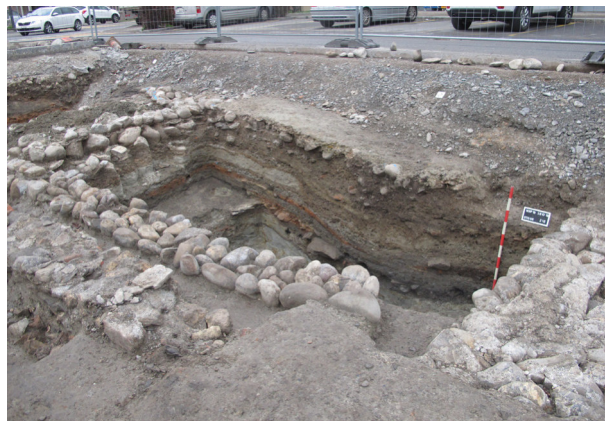
Fig.16 – La dépression fossile de la rivière 470 (dépôts naturels II), antérieure à la période romaine, a provoqué l'affaissement des couches postérieures, comme c'est le cas dans le local 41.5 du bâtiment B41, y compris pour le sol en mortier 88426 (phase 4C). Profil stg55 (MXP19). Vue en direction du nord-est.

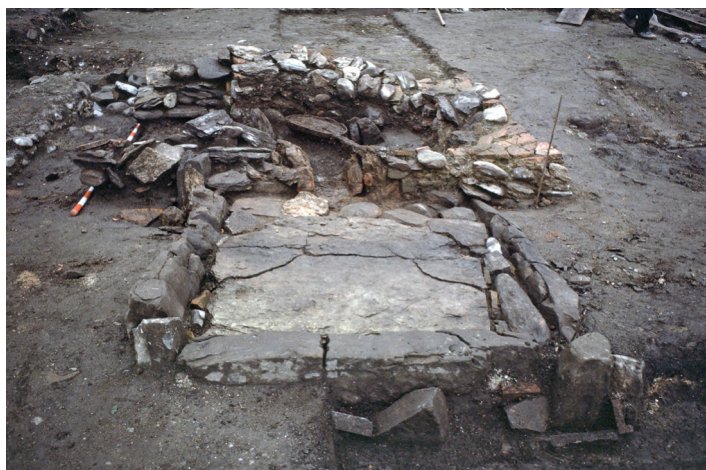
Fig.17 – Aménagés dans le local 42.3 (bâtiment B42), le foyer 88513 (au premier plan) alimente en air chaud le four 88219 (arrière-plan) (phase 4C). Rangée à l'intérieur du four, une poêle en fer y a été oubliée après l'incendie du bâtiment. Vue en direction du sud. Photographie ORA VS.

un fonctionnement jusqu'à l'incendie qui a détruit le quartier au 3^e siècle. La couche cendreuse et charbonneuse 88221 (K961), en relation avec son fonctionnement, a livré de la céramique datée entre le 1^{er} et le 3^e siècle de notre ère. Après la dernière utilisation du four, une grande poêle en fer a été placée ou dissimulée sous la sole (88218, K980).

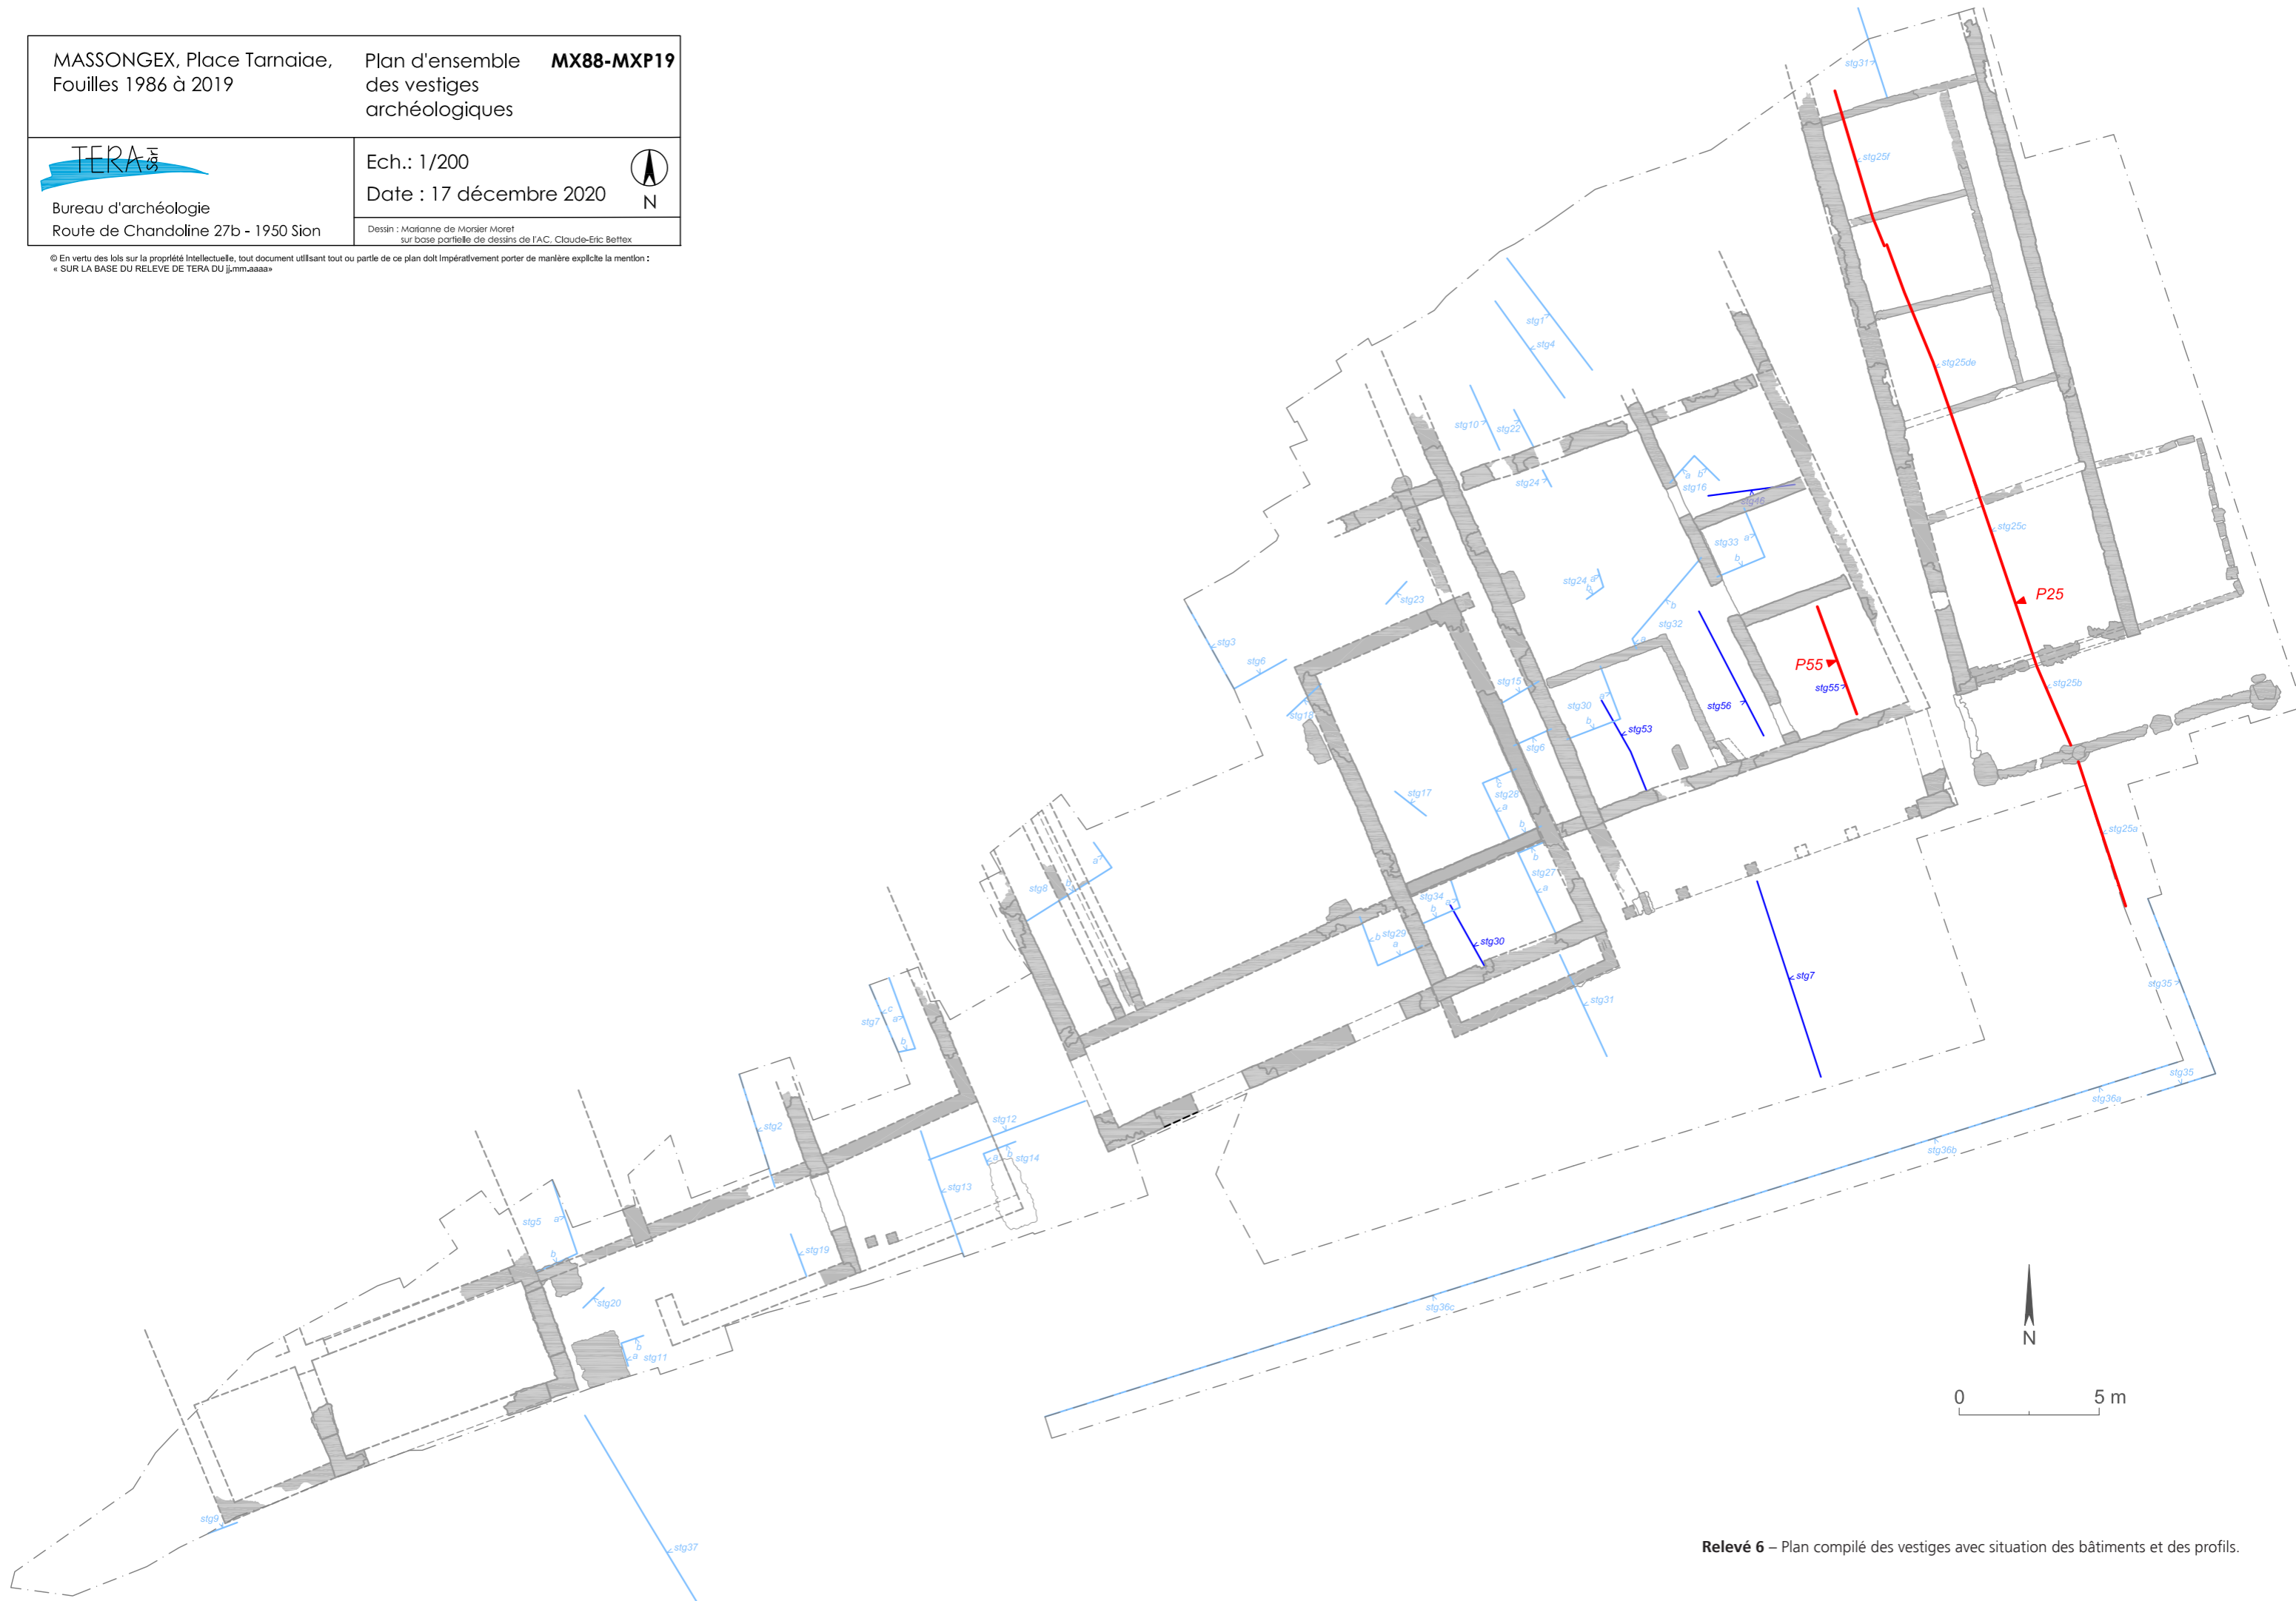
Relevé 6 – Plan compilé des vestiges avec situation des bâtiments et des profils.

Du début de la période romaine jusqu'au 20^e siècle, huit phases ont été observées (**Relevés 6 et 7**). Le tableau ci-dessous synthétise les découvertes par phases et par périodes (**Tableau 1**). Les couches et les structures les plus anciennes sont datées du milieu du premier siècle avant notre ère (phase 1). L'habitat construit en matériaux légers se développe ensuite le long d'une voie (phases 2 et 3). Le plan du quartier ne change plus jusqu'à la fin du 3^e siècle, malgré l'usage systématique de la maçonnerie liée au mortier (phase 4). Le quartier est détruit par un incendie vers la fin du 3^e siècle, avant qu'un cours d'eau ne le ravage. Les ruines ont ensuite peut-être servi de carrière (phase 5). Après l'abandon de l'agglomération, des tombes à inhumation y sont installées (phase 6). A partir du Moyen Age, deux bâtiments, peut-être à fonction agricole, sont construits en dehors du noyau du village, localisé désormais à proximité de l'église (phases 7 et 8).
