ODA16

RAPPORT D'ACTIVITÉS

OBERWALD DAMMASTOCK

Août 2016

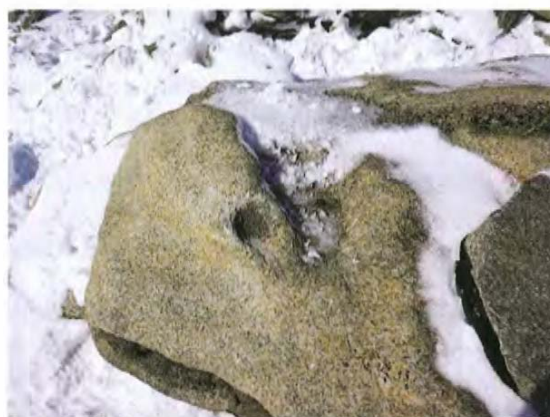
Une grande pierre (granite) a été localisée, contre laquelle a été édifié l'abri de pierres sèches situé le plus en amont du groupe (Bat 1, 675202/166177 / précision sur orthophoto swisstopo). Une unique cupule est observée sur la face supérieure près de l'angle sud-est du bloc. La cupule a un diamètre de 8 cm, une profondeur de 4 cm; de coloration claire, non oxydée au contraire de la surface de la roche environnante, elle ne présente aucune trace de patine.

A GAUCHE, LA PIERRE, VUE EN DIRECTION DU SUD-OUEST
A DROITE, DÉTAILS

Demeure encore énigmatique la présence de la cupule, dont la date de réalisation reste inconnue. A notre avis, elle a vraisemblablement été réalisée avec un percuteur en pierre, les traces de stigmates de percussions avec un outil en métal n'étant pas évidentes en soi; l'absence d'oxydation de la surface à l'emplacement de la cupule pourrait être un argument de non-ancienneté; l'un ou l'autre occupant des bivouacs du XX^e siècle a très bien pu la creuser avec un percuteur en roche dure.

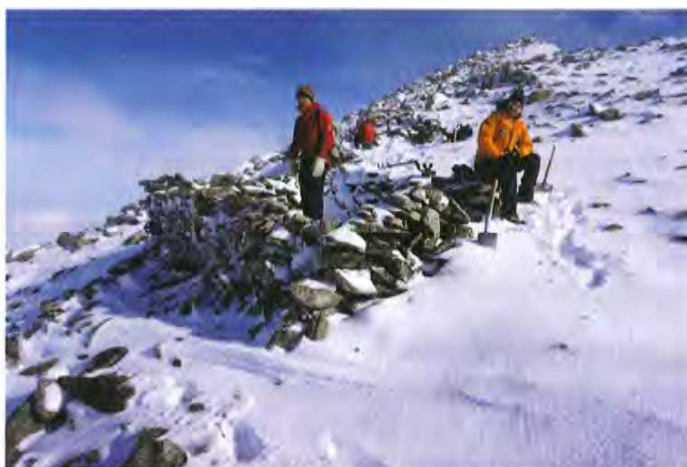
LE BAT 3 VU DE L'AVAL. PHOTO ARIA.S.A PHILIPPE CURDY

Il s'agit de l'une des structures les plus grandes, de forme trapézoïdale. Dimensions de l'espace interne : 380 cm de longueur pour 260 à 340 cm de large ; l'accès se fait depuis l'aval (angle sud-est). Dix assises au mieux ont été recensées (150 cm de hauteur maximale conservée).

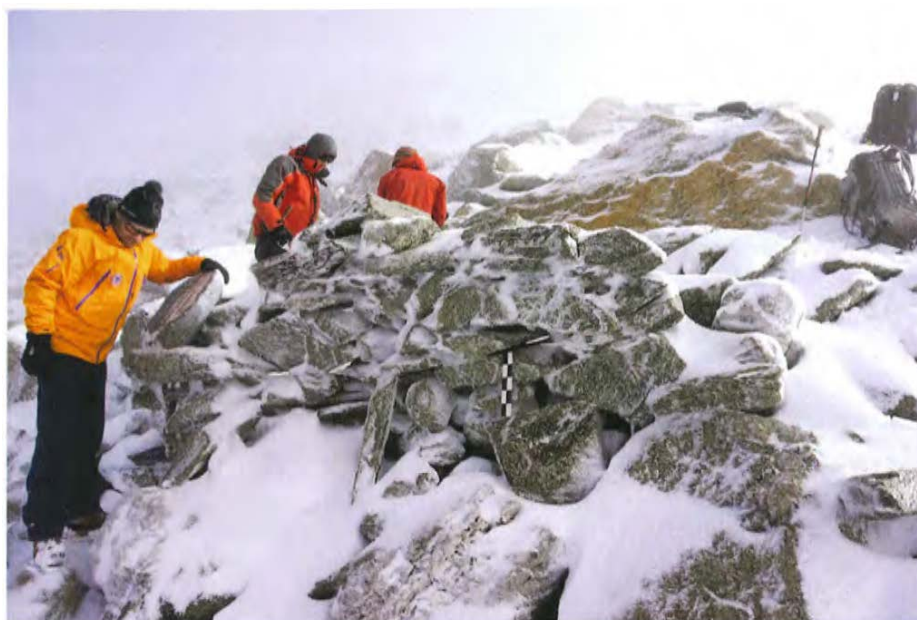
Les murs forment un vague rectangle appuyé contre le bloc à cupule, situé dans la partie nord-est de l'abri. Dimensions de l'espace interne : longueur 320 cm, largeur 200 cm, épaisseur des murs env. 60 cm ; en aval, au maximum 11 assises conservées (env. 130 cm de hauteur).

BAT 1. VUE DEPUIS L'ÁVAL; EN ARRIÈRE-PLAN, LA ROCHE À CUPULE, DE COULEUR BRUN-ORANGE

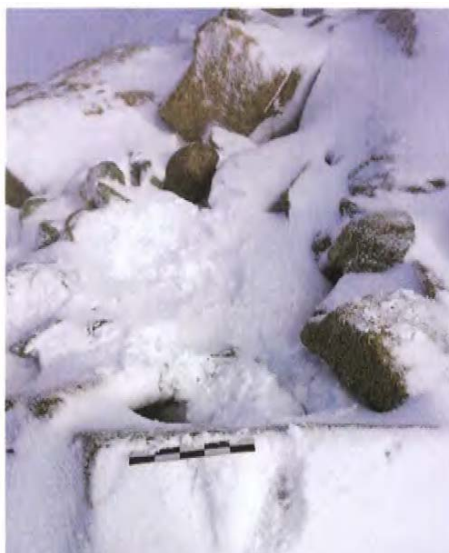
Les murs forment un demi-cercle en aval venant s'appuyer contre de plus gros blocs en amont. Dimensions de l'espace interne : env. 150 cm de large et 150 cm de long. Seules deux assises au mieux sont conservées.

BAT 2. VUE EN DIRECTION DE L'OUEST. LES RESTES DE MURETS VIENNENT S'APPUYER EN AMONT CONTRE DEUX GRANDS BLOCS (AU BAS ET SUR LE HAUT DE LA PHOTO À DROITE).

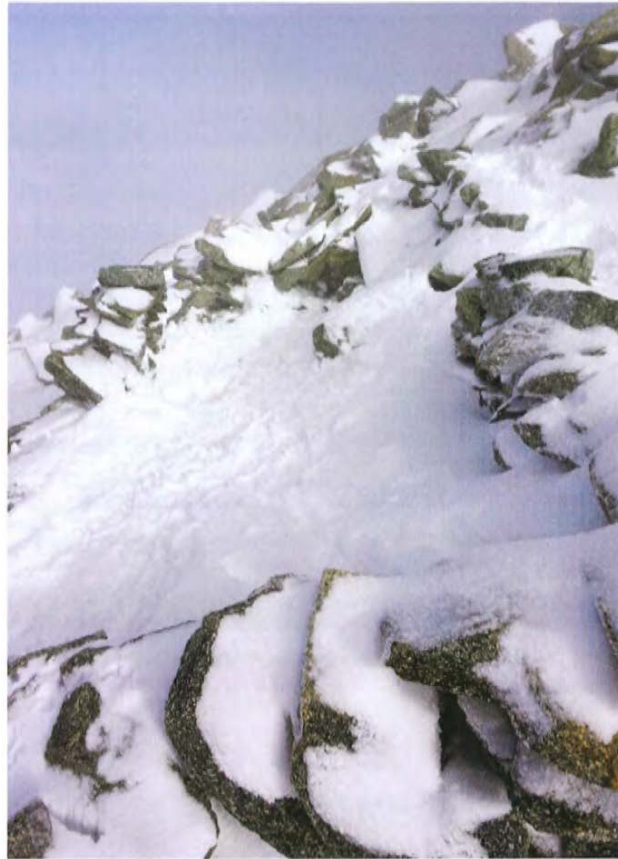
BAT 3. VUE EN DIRECTION DU NORD-OUEST, AVEC LE MURET AVAL EN PARTIE EFFONDRE

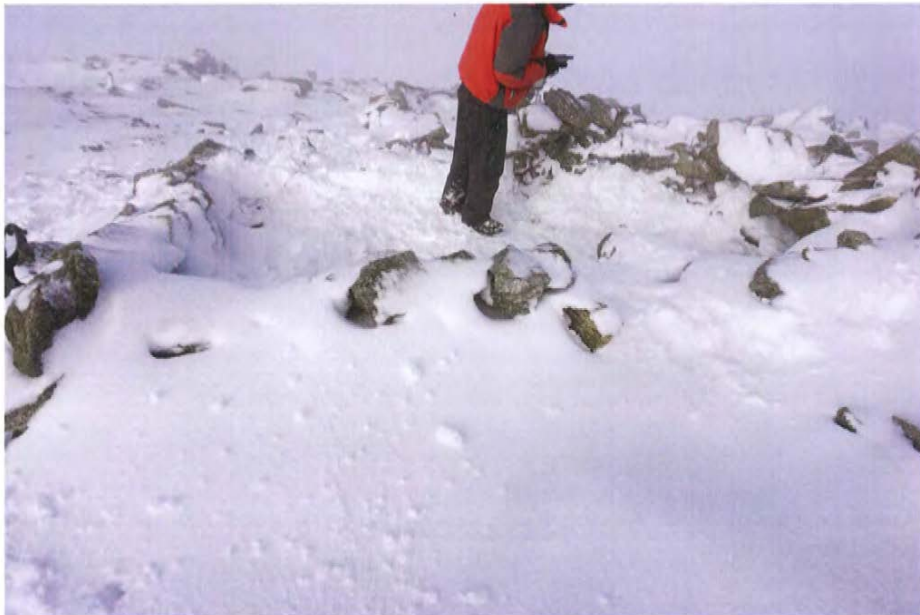
VUE DU BAT 3 EN DIRECTION DE L'AVAL.

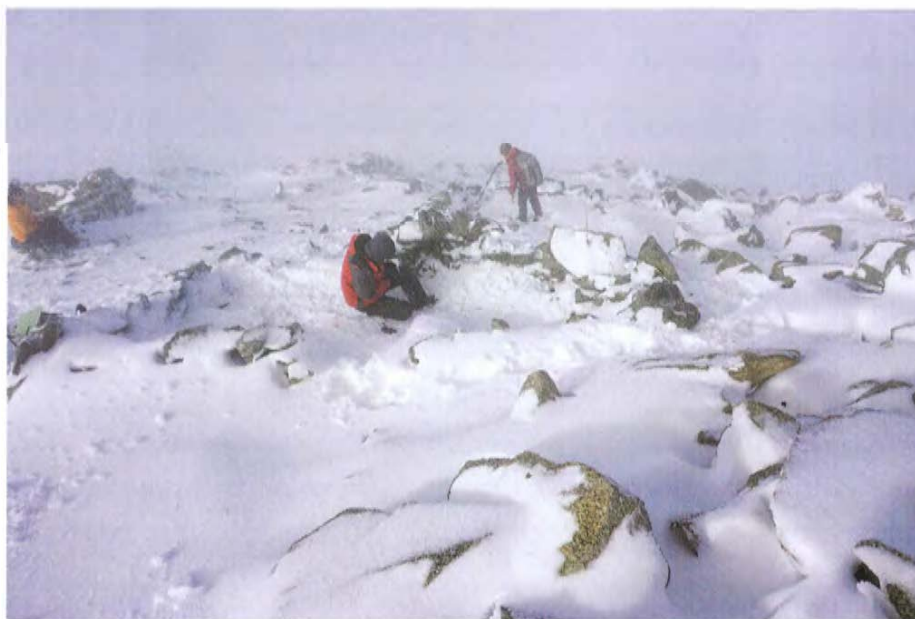
VUE DU BAT 3 DEPUIS L'AMONT (PREMIER PLAN AVEC PROSPECTEUR ASSIS) ; EN AVAL, BAT 4 (PROSPECTEUR DEBOUT). A GAUCHE, LES MURS DU BAT 5.

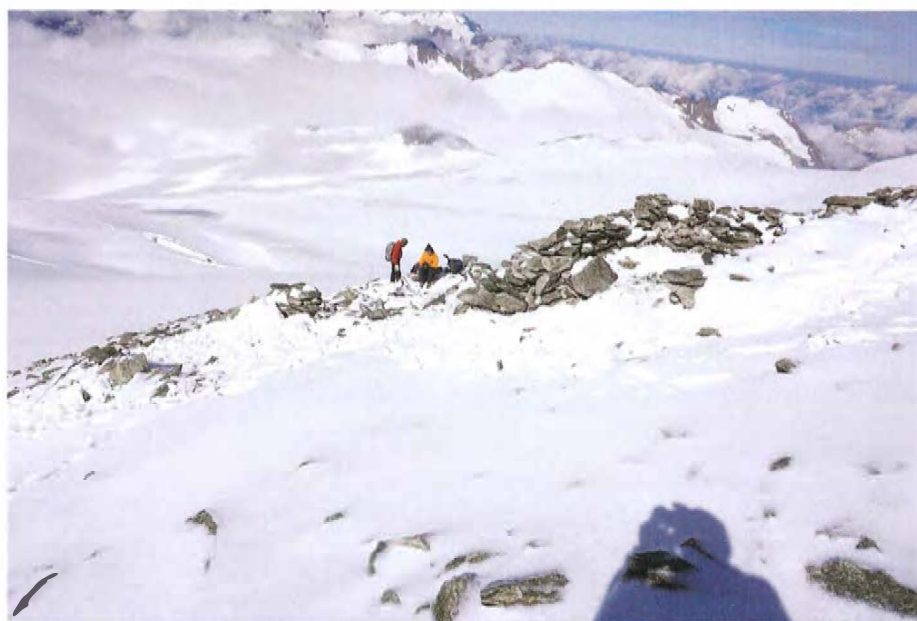
VUE EN DIRECTION DE L'OUEST. A DROITE, BAT 5 ; A GAUCHE BAT 6 ; EN ARRIERE-PLAN, LES PROSPECTEURS A L'INTERIEUR DU BAT 7.

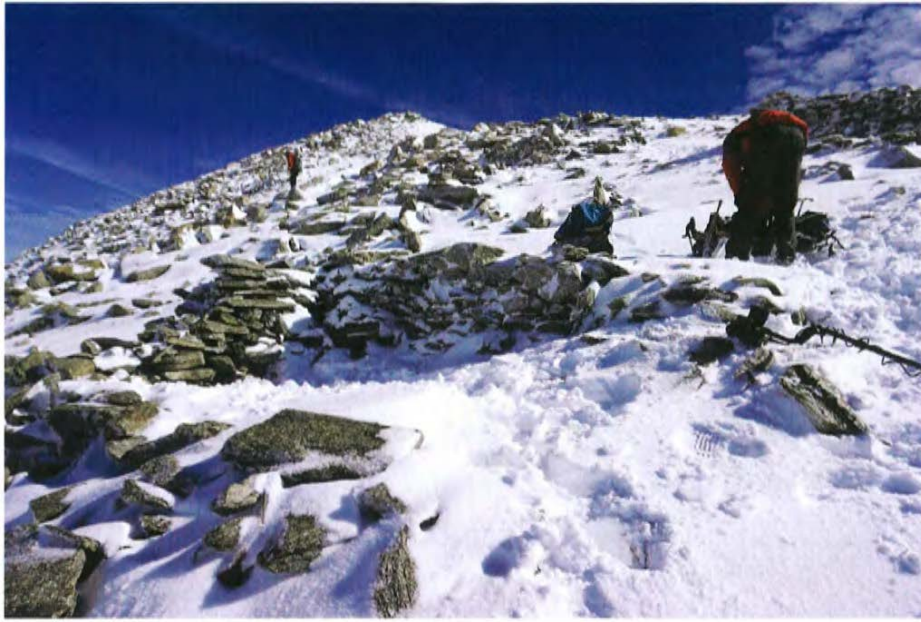
Structure rectangulaire (dimensions intérieures: 280 cm sur 190 cm); muret effondré en aval, 5 assises au mieux conservées (hauteur max 100 cm).

BAT 7, VU DEPUIS LE SUD EN DIRECTION DE L'AMONT.

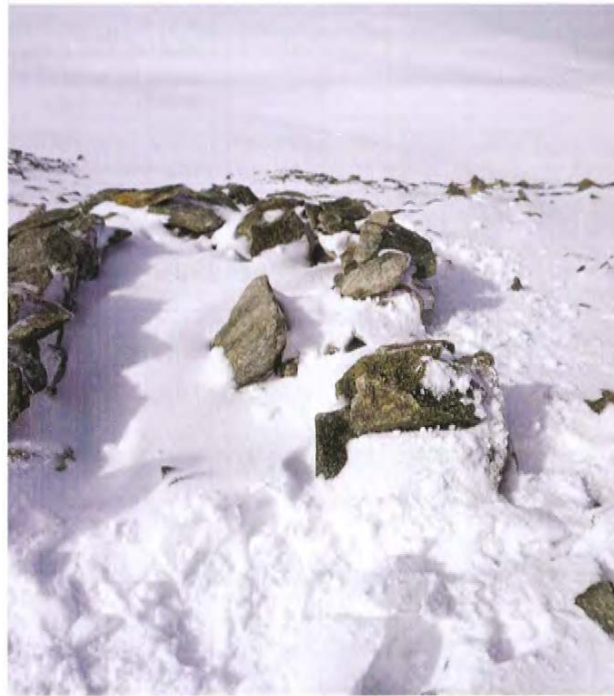
Contrairement à toutes les autres structures, celle-ci est placée avec le long côté orienté amont-aval; dimensions intérieures: 140 cm sur 230 cm (espace interne); 5 assises au mieux forment une hauteur de 70 cm.

BAT 8 VU DEPUIS L'AMONT
