ST-MAURICE

ABBAYE

Jardin de l'Octogone (SMO15)

Documentation des tranchées de canalisations
(avril - juin 2015).

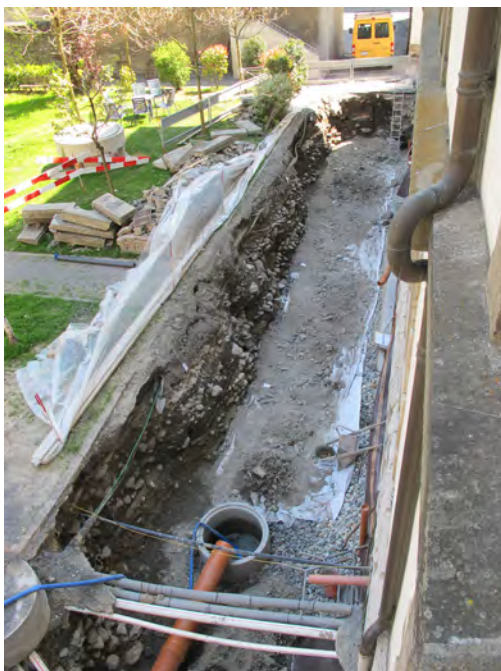
Fig. 2. St-Maurice, Jardin de l'Octogone. Tranchée 1, vue générale depuis le nord-ouest.

Suite à une importante infiltration d'eau dans les cuisines aménagées au sous-sol de l'Internat, une première tranchée a été ouverte dans l'urgence, au pied de la façade orientale (Tranchée 1 : longueur 28 m, largeur 4 m, profondeur 2,50 m ; travaux de documentation du 20 au 24 avril ; **fig. 2**). L'extrémité sud de cette tranchée a été prolongée dans un deuxième temps, de sorte à raccorder les nouveaux drains à ceux installés en 2011 dans la cour de la Procure (Tranchée 3 : travaux de documentation le 14 juillet **fig. 3**).

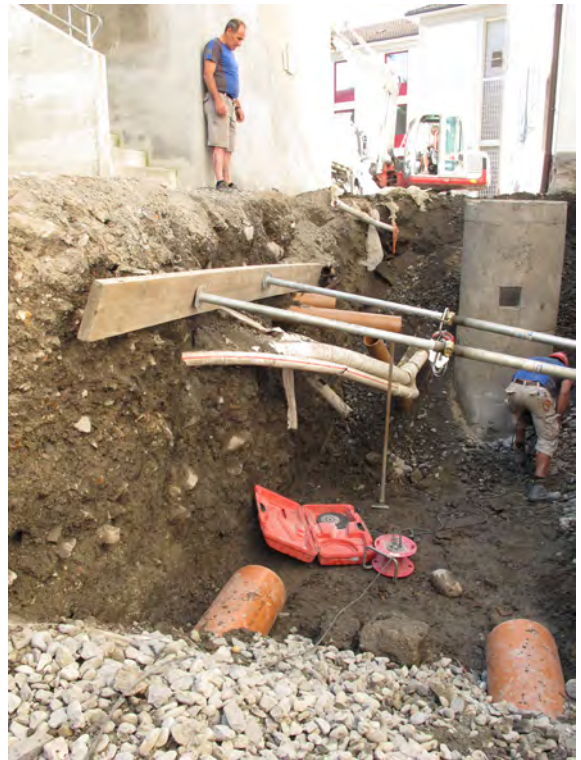
Fig. 3. St-Maurice, Jardin de l'Octogone. Tranchée 3, vue générale depuis le nord.

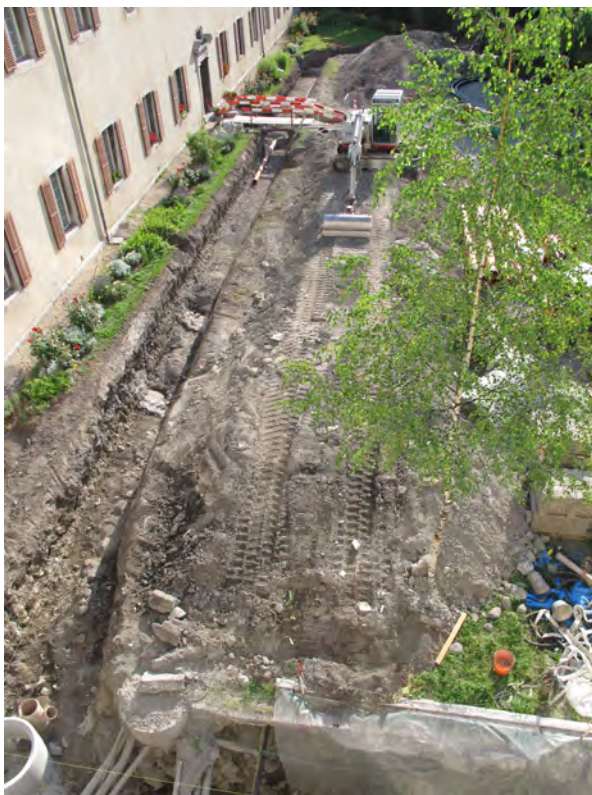
Fig. 4. St-Maurice, Jardin de l'Octogone. Tranchée 2, vue générale depuis le sud-ouest. Au pied de la façade du bâtiment conventuel.

L'Abbaye profite des travaux en cours pour se raccorder au chauffage à distance (tuyaux laissés en attente en 2013, sous le mur de clôture sud-est du jardin). Une tranchée est ainsi creusée à 2 mètres de distance de la façade sud du carré abbatial, avec un raccord traversant le jardin à l'extrémité est (Tranchée 2 : longueur 45 m, largeur 1,50 m, profondeur 1,50 à 2 m ; travaux de documentation du 30 juin au 3 juillet, **fig. 4, 5**).

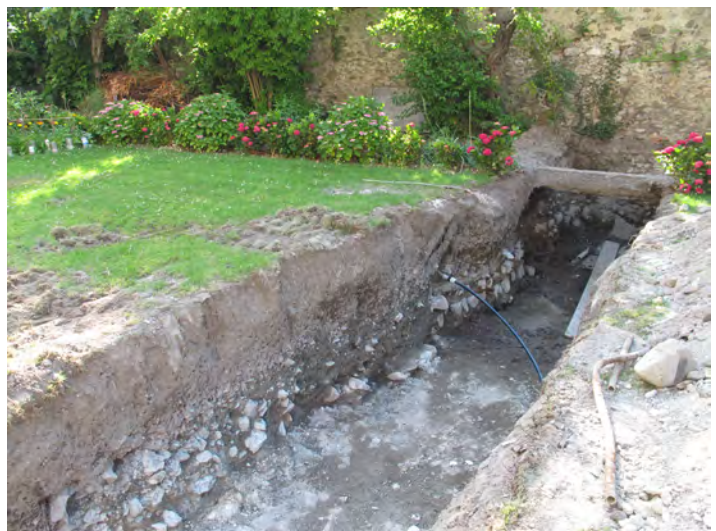
Fig. 5. St-Maurice, Jardin de l'Octogone. Tranchée 2, extrémité sud-est aboutissant au pied du mur de clôture. Vue générale du nord-ouest.

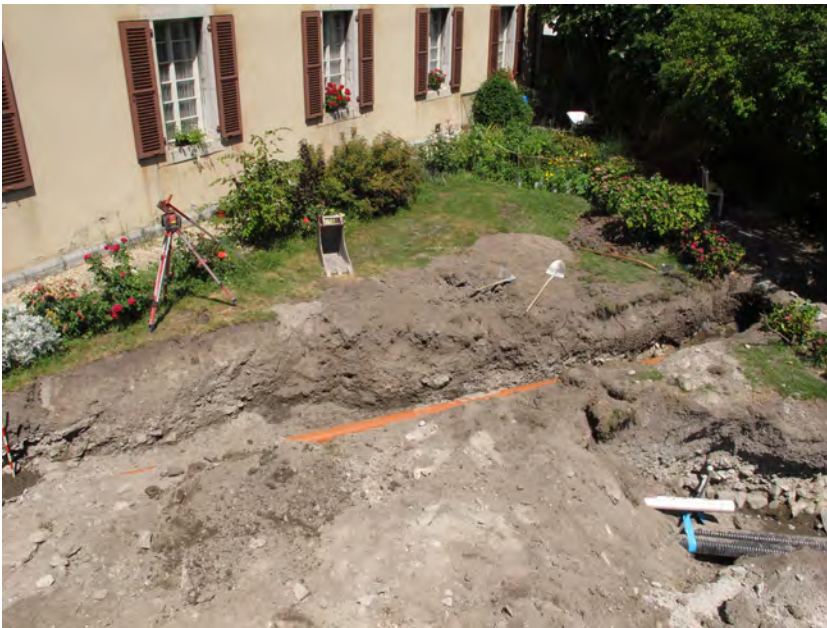
Fig. 6. St-Maurice, Jardin de l'Octogone. Tranchée 4, vue générale depuis le sud-ouest.

Une dernière tranchée a été ouverte dans ce même secteur oriental pour raccorder la descente de la toiture à la chambre des eaux claires évacuées avec l'eau de la source (Tranchée 4 : environ 1 m de largeur sur 1,20 m de profondeur ; travaux de documentation du 21 juillet ; **fig. 6**).

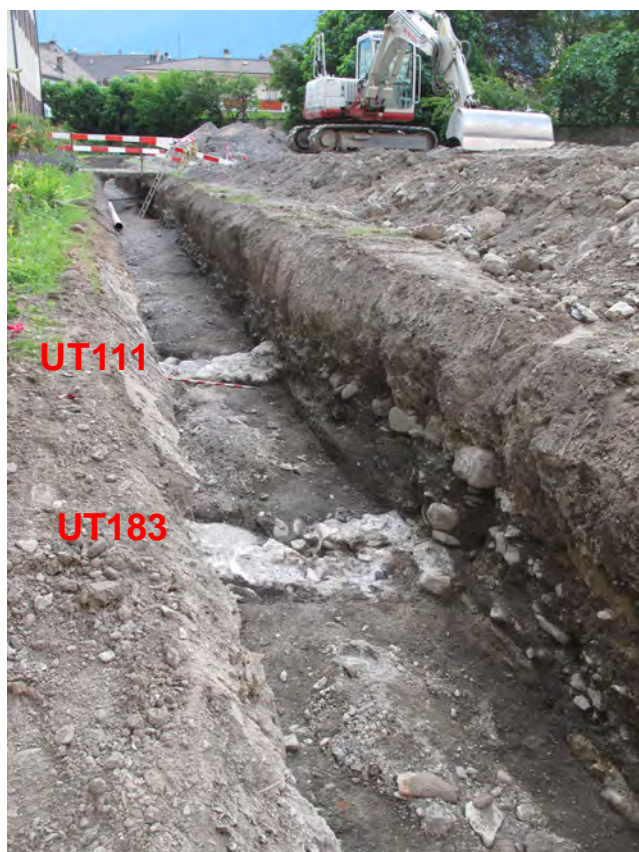
Fig. 11. St-Maurice, Jardin de l'Octogone.

Tranchée 2, vue depuis l'ouest. M183 et M111, appartenant à l'ensemble architectural du Haut Moyen Age aménagé sur le même palier que le baptistère.

Dans la tranchée 2 (**plan 6, C5**), les vestiges les plus anciens sont constitués de deux murs nord-sud presque parallèles distants l'un de l'autre d'environ 3 m (M183 et M111, **fig. 11**). Ils sont approximativement perpendiculaires au mur (M98) qui forme la limite sud de l'ensemble. Ils ont coexisté mais n'ont peut-être pas été construits ensemble, car leurs caractéristiques sont différentes⁵. Les niveaux de marche contemporains sont constitués de trois sols successifs (UT119, mortier écrasé ; puis UT174, silts brun foncé ; puis UT175, silt vert-jaune ; altitudes entre 415,45 et 415,50 m) qui sont horizontaux et dont les extrémités remontent légèrement au contact des deux murs (**fig. 12**). Ils sont caractéristiques des secteurs peu couverts ou utilisés comme passage. Les deux murs auraient donc formés les deux parois d'un couloir.

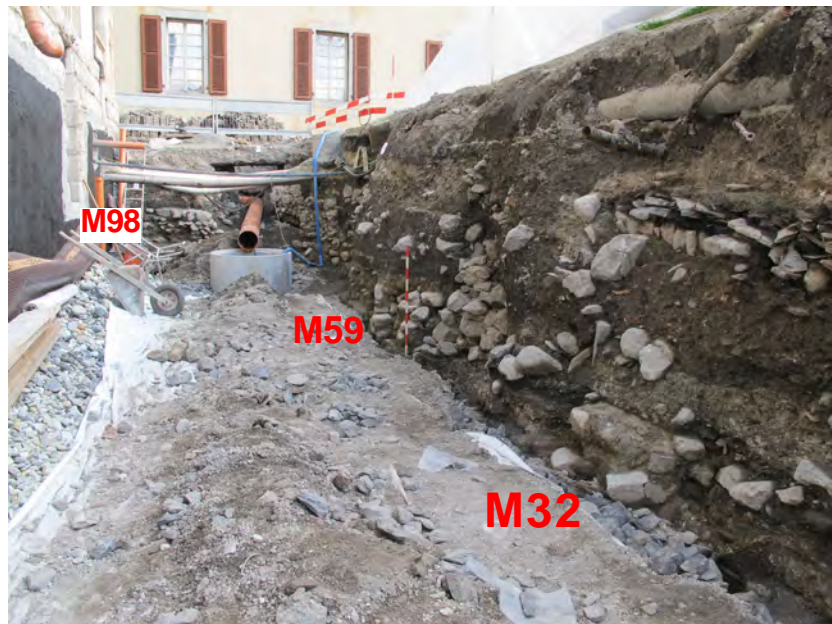
Fig. 15. St-Maurice, Jardin de l'Octogone. Tranchée 1, profil est, vu depuis l'ouest. UT26 : sol de la période 2, constitué de silts gris, couvert de poussière et de copeaux de bois résultant peut-être de la présence d'un plancher (UT27).

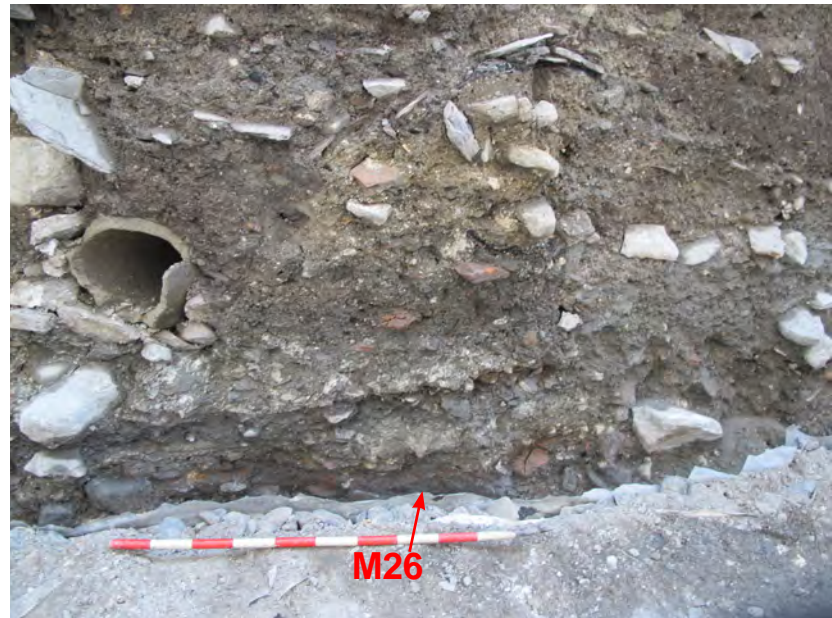
Fig. 16. St-Maurice, Jardin de l'Octogone. Tranchée 1, profil est, vu depuis l'ouest. UT35 et 67: pièces de bois qui pourraient être les vestiges de châssis de planchers. UT29 à 36: remblais de démolition du bâtiment du Haut Moyen Age (période 2), entre lesquels s'intercalent des niveaux de circulation.

A l'est du mur de refend nord-sud (M59), la surface des sols se situe environ 0,20 mètre plus bas (local L1). Il s'agit de sols en bois ou en terre. Le mur de refend orienté est-ouest (M32) sépare deux locaux (L1 et L2) dotés d'un plancher (Ok restitué vers 414,45 m). Dans le premier local au nord, le plancher est suggéré par la présence d'une planchette (UT67) couchée parallèlement au pied de la paroi. Dans le local contigu au sud (L2), un niveau de terre battue (silts gris foncés UT26) est recouvert de poussière de bois (UT27) contenant des ossements de faune (**fig. 15**). Une poutre de bois (UT35) pourrait être les restes du châssis soutenant les planches (**fig. 16**).

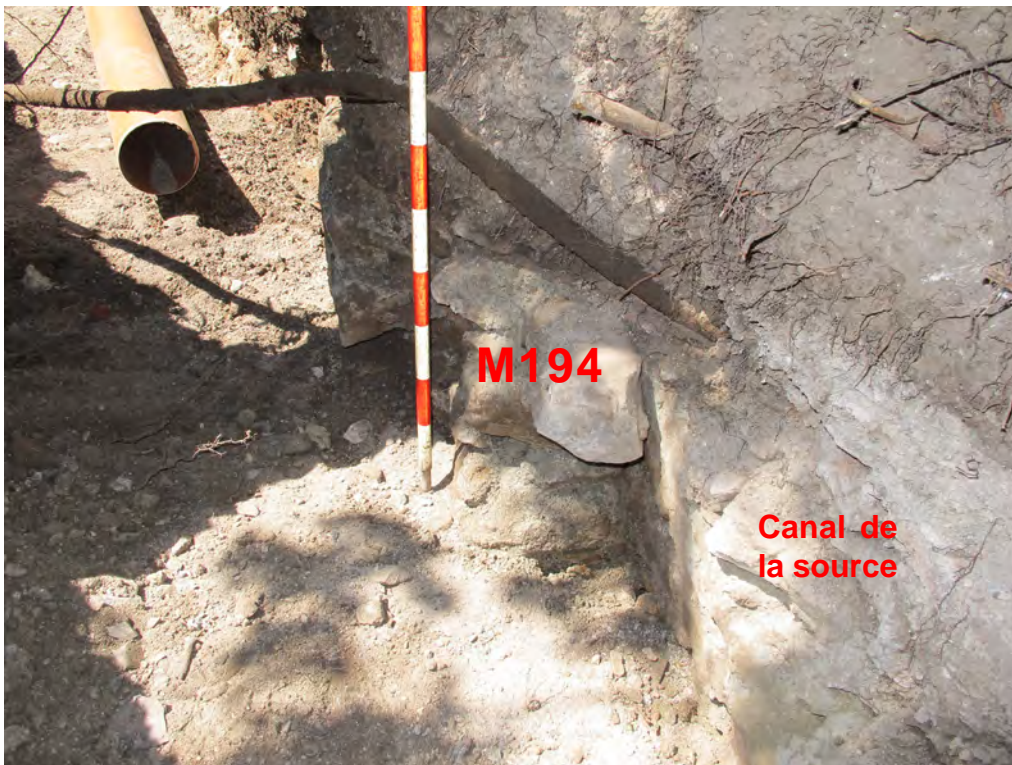
Fig. 26. St-Maurice, Jardin de l'Octogone. Tranchée 4. Mur M194, vu depuis le sud-est. Le canal de la source est appuyé contre le parement nord-est du mur.

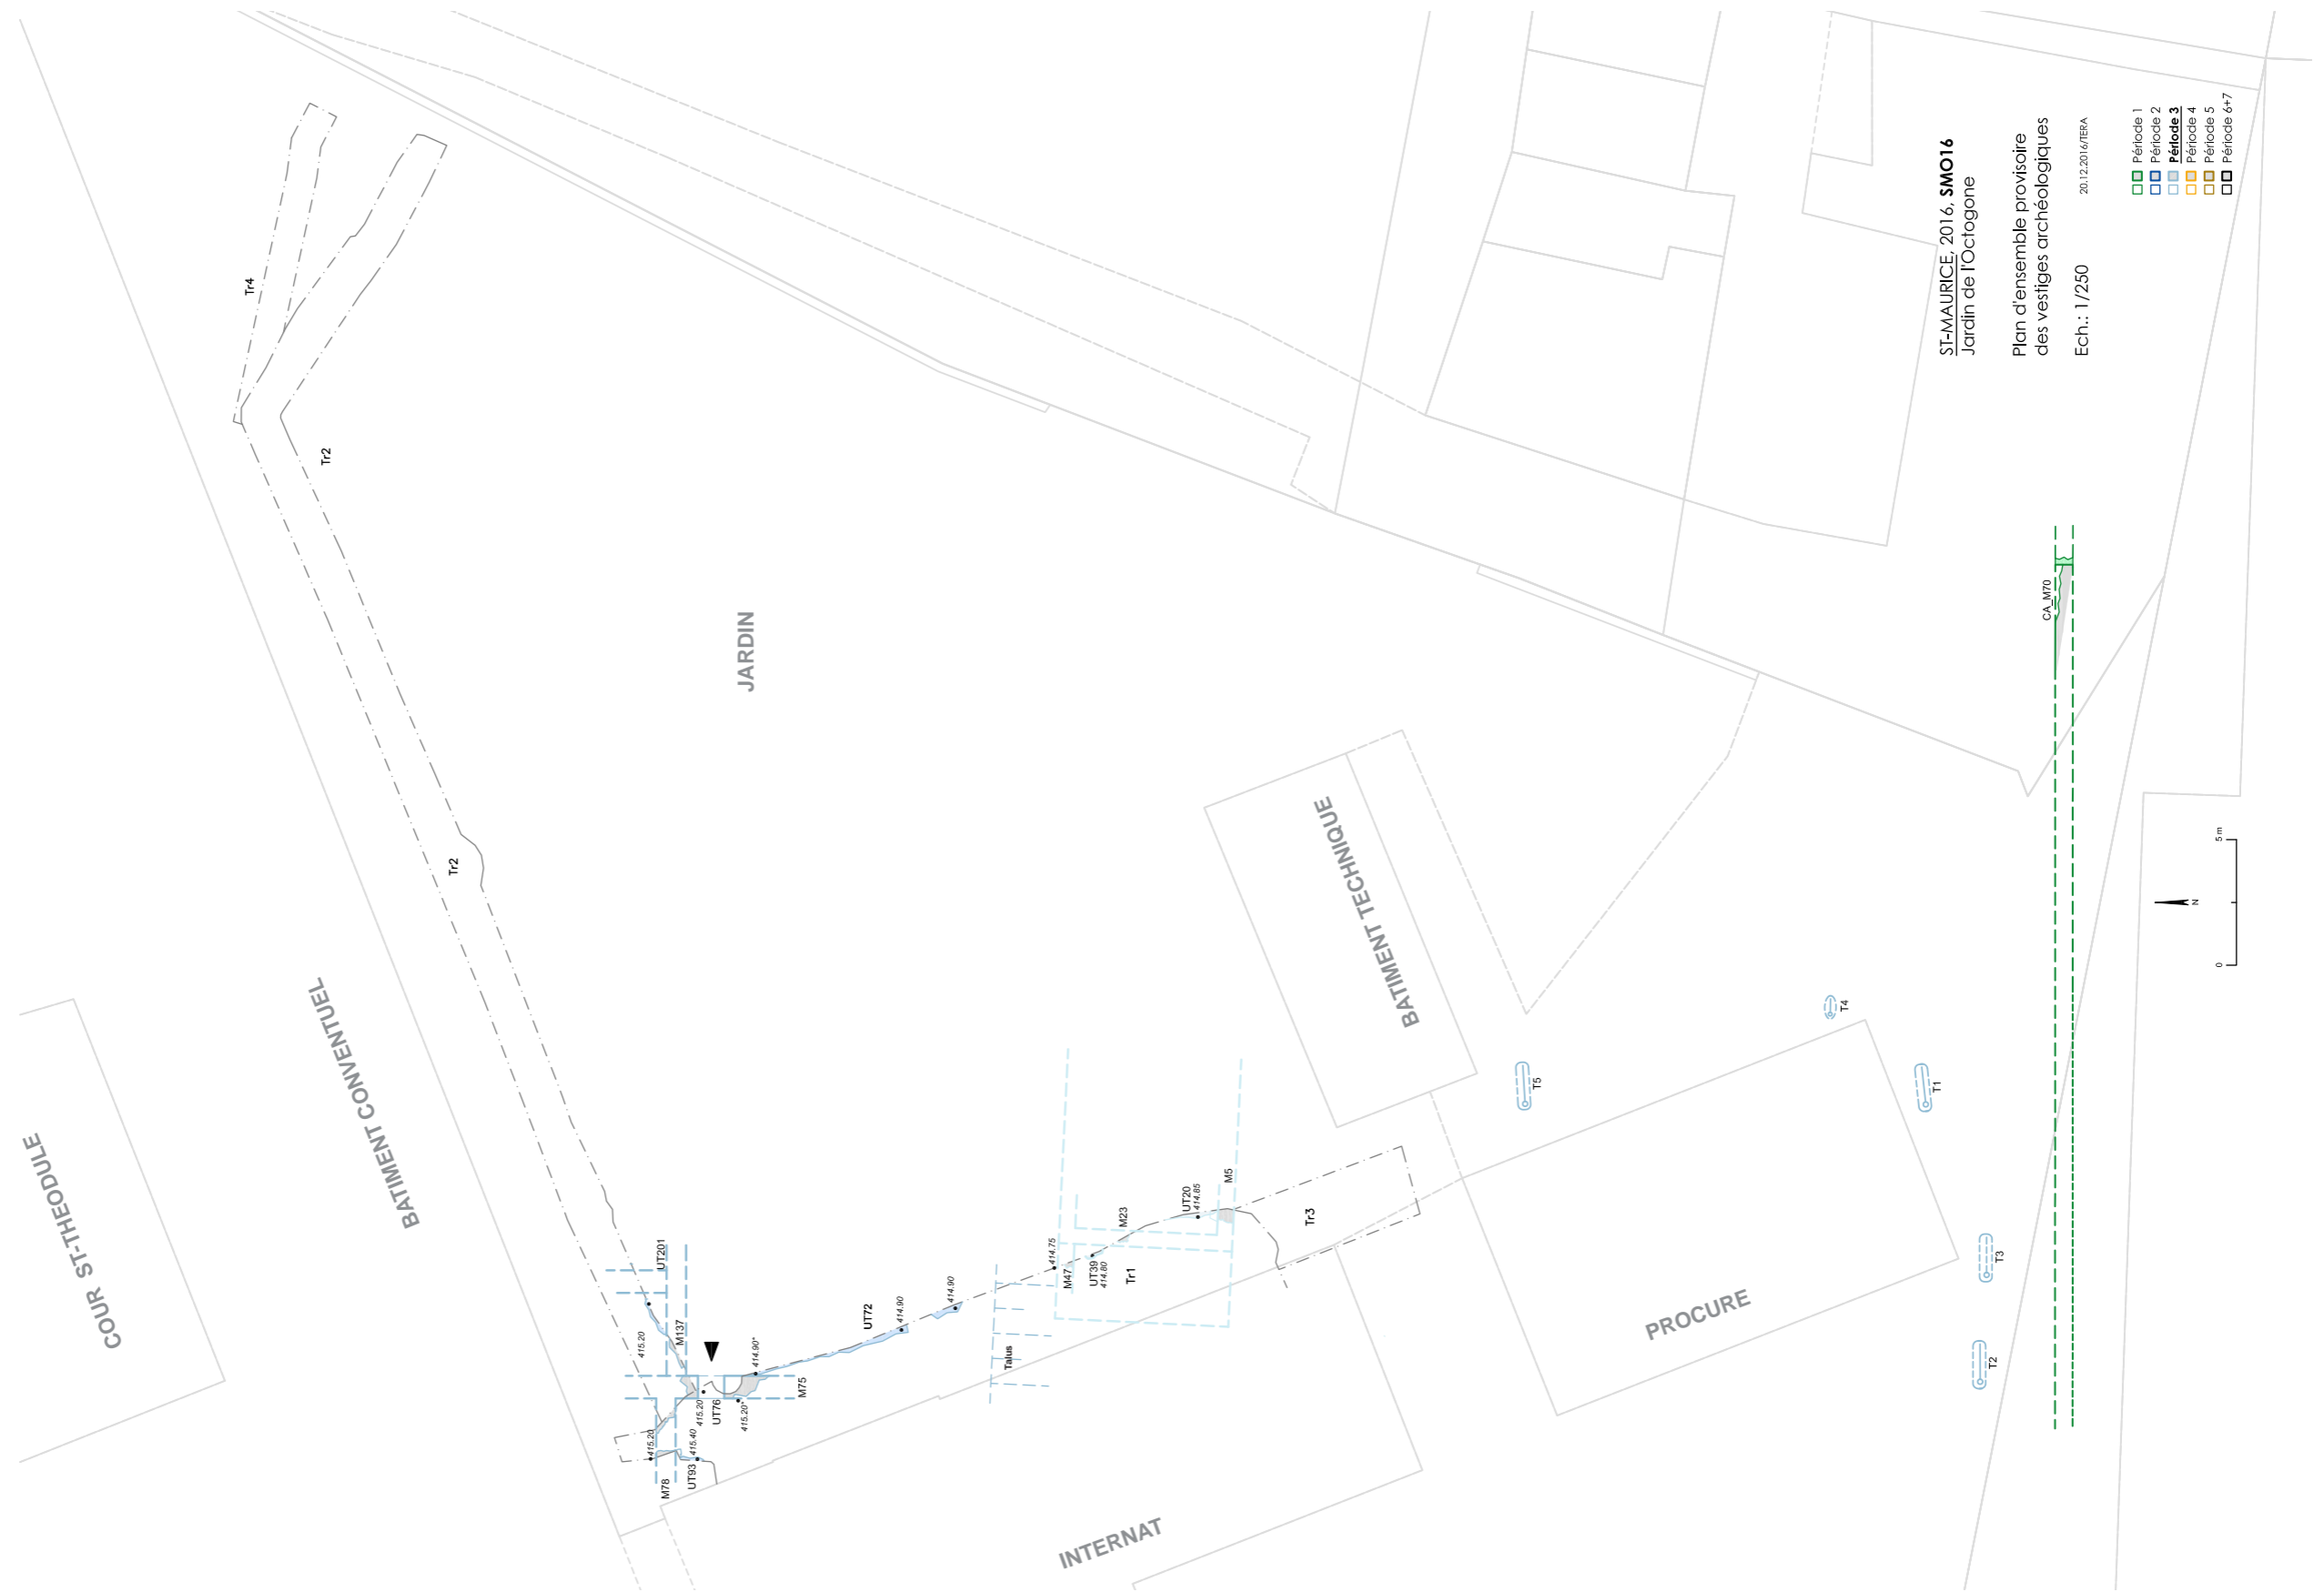
Plan 2. St-Maurice, Jardin de l'Octogone.
Plan des vestiges carolingiens.
Période 3: IX^e - X^e siècles
