ABBAYE DE SAINT-MAURICE

Le rez-de-chaussée de l'aile centrale
et les tranchées dans les cours contiguës

Analyses archéologiques lors des travaux
pour la nouvelle salle du Trésor
mars 2013 - février 2014

Mars 2016

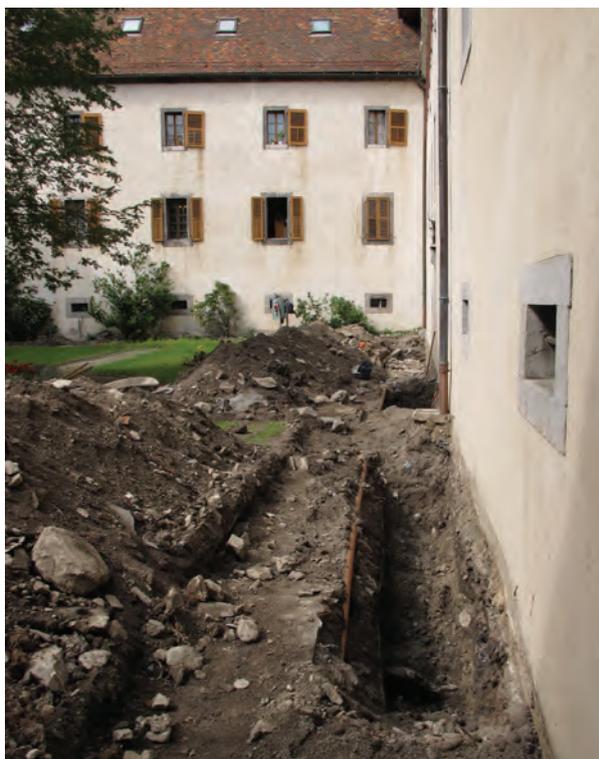
Fig. 1. Cour St-Théodule.
Tranchée le long de la façade de l'aile centrale. Vue vers le nord.

- Dans la cour ouest, une large tranchée a été ouverte pour y déplacer les conduites d'égouts, d'eau et d'électricité, posées jadis à vue contre la paroi de la cave (**fig. 1**).

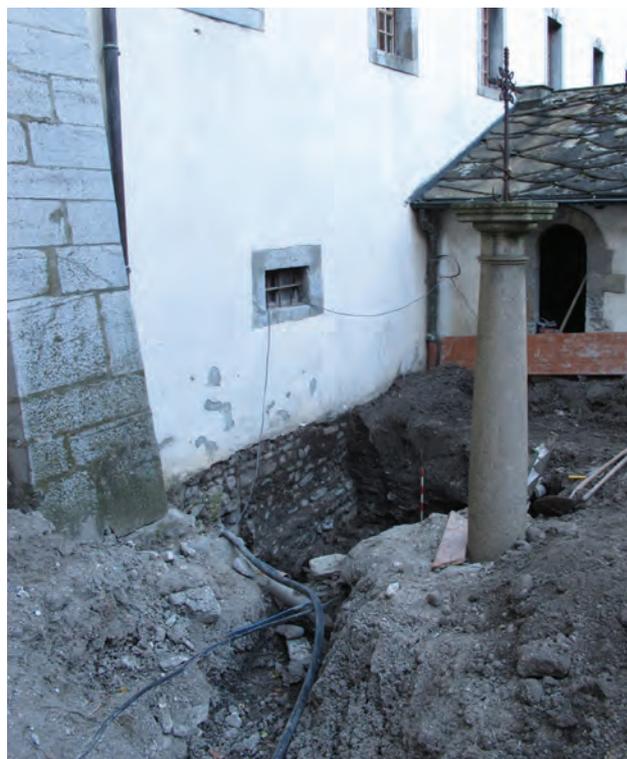
Fig. 2. Cour Ste-Catherine.
Tranchée le long de la façade de l'aile centrale. Vue vers le nord-ouest.

- Dans la cour est, la chapelle des reliques formant le côté nord du petit cloître aménagé en 1949, a été désaffectée, transformée en auditoire et reliée au couloir des catacombes par la réouverture d'une ancienne porte bouchée. En face, les deux chapelles sud-ouest du cloître, déjà désaffectées en 2013 et utilisées comme dépôt, ont été transformées en local technique. Au sud de celles-ci, dans la cour, deux chambres de pompage ont été aménagées avec exutoire vers le canal de la source (**fig. 2**).

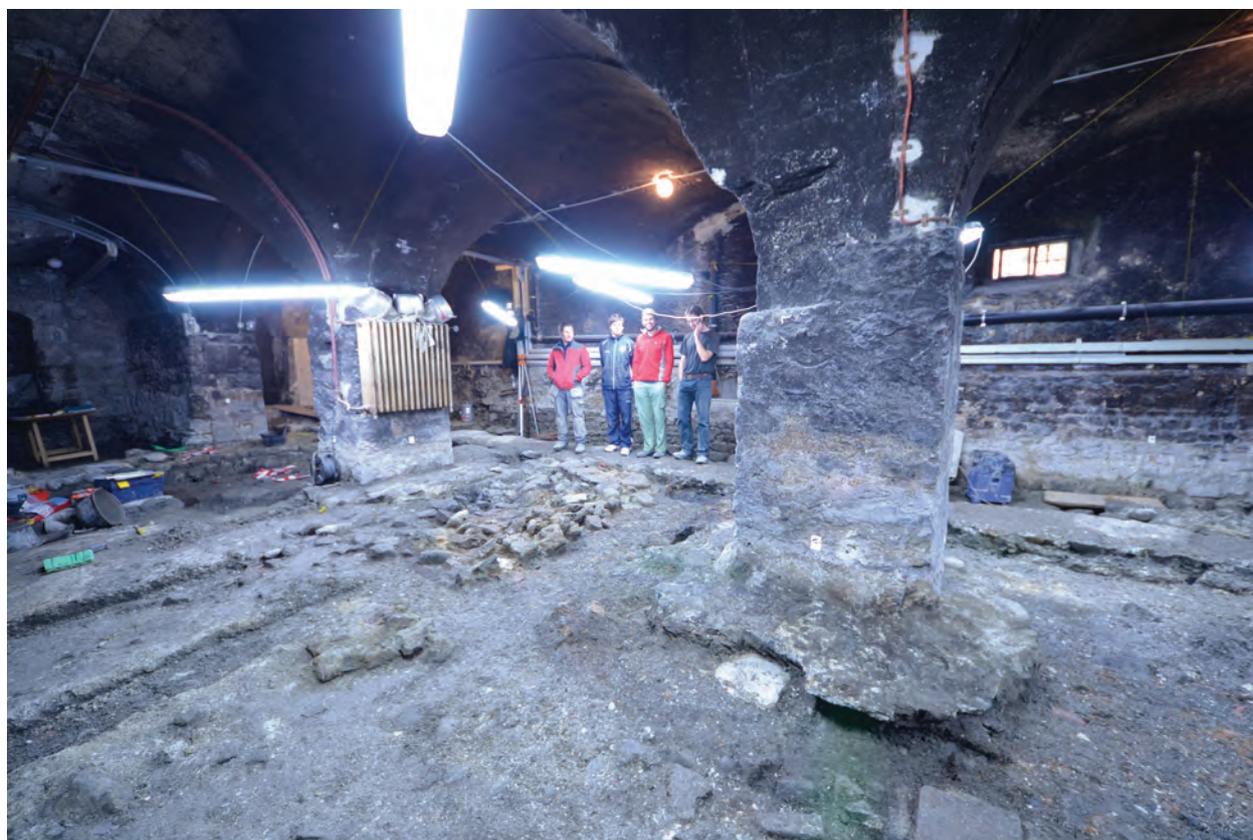
Fig. 3. Salle du trésor durant les fouilles. Vue vers le sud-ouest.

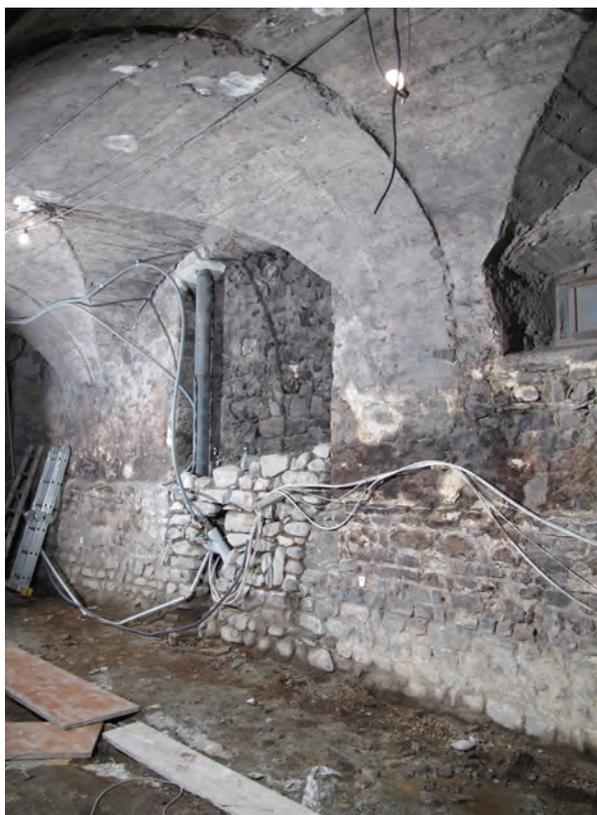
Fig. 4. Salle du trésor, paroi ouest.
Les différentes conduites ont été cachées par un parement imitant la mise en œuvre des anciennes maçonneries.

Les saignées effectuées dans les parois pour le passage des différentes conduites ont été cachées par un parement imitant la mise en œuvre des anciennes maçonneries (**fig. 4**) ; les fenêtres, les niches et les anciennes portes ont été bouchées de la même manière (les fenêtres avec un retrait de 5 cm par rapport au nu des parois, les anciennes portes/niches au ras des parois). Les voûtes des deux travées septentrionales (ancien trésor) ont été restituées (reconstruction des écoinçons et du crépi avec les empreintes de coffrage). L'ensemble des parois et des voûtes a été nettoyé par micro-sablage, puis uniformisé par l'application d'un badigeon couvrant gris foncé.

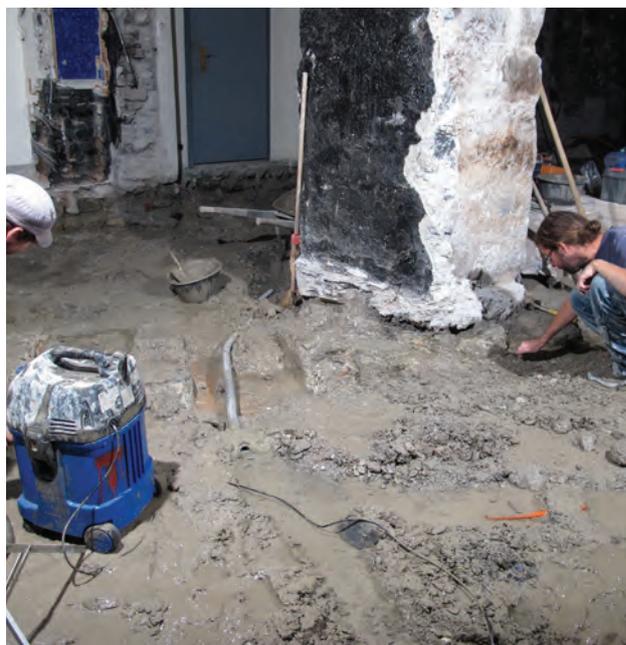
Fig. 5. Salle du trésor.
Les résurgences d'eau et la proximité de la nappe ont rendu les analyses archéologiques particulièrement difficiles.

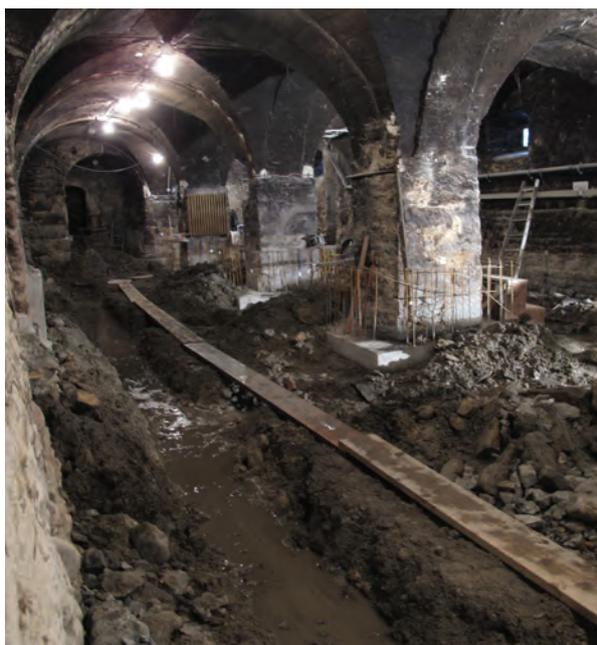
Fig. 6. Salle du trésor. Les profondes tranchées de drainage n'étaient pas prévues. Le démontage des ressauts de fondation a provoqué un affaissement des voûtes.

- A l'intérieur de la cave, le sol de l'ancienne cave a été abaissé sur une profondeur de 0,5 à 1 m afin de permettre l'installation de la nouvelle chape isolée comprenant le système de ventilation, de chauffage et d'électricité (**fig. 3**). Ces travaux ont nécessité la reprise en sous-œuvre des piliers de la cave (**fig. 6**).

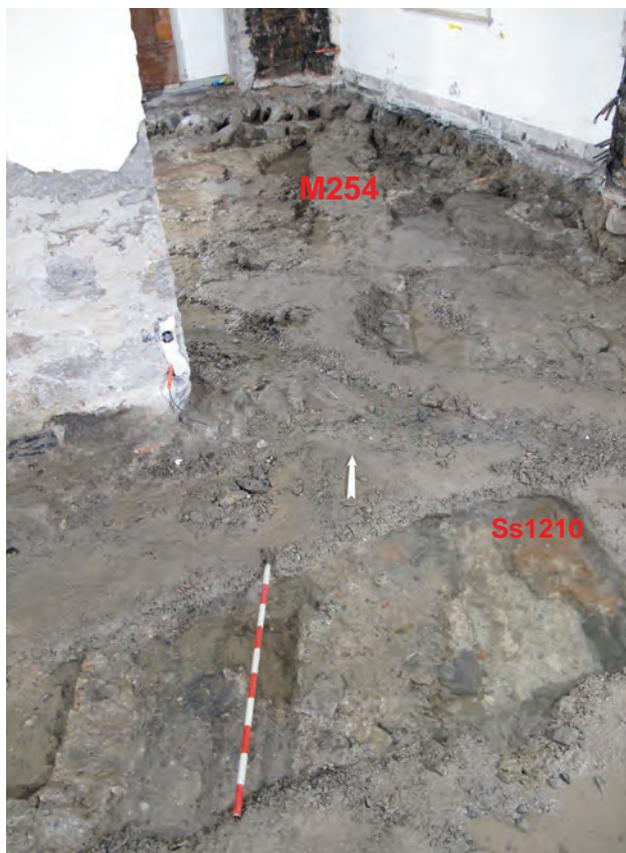
Fig. 7. Salle du trésor.
Mur délimitant l'annexe ouest (M254), avec des restes de sol à droite et les fonds de tombes à gauche. Vue vers le nord.

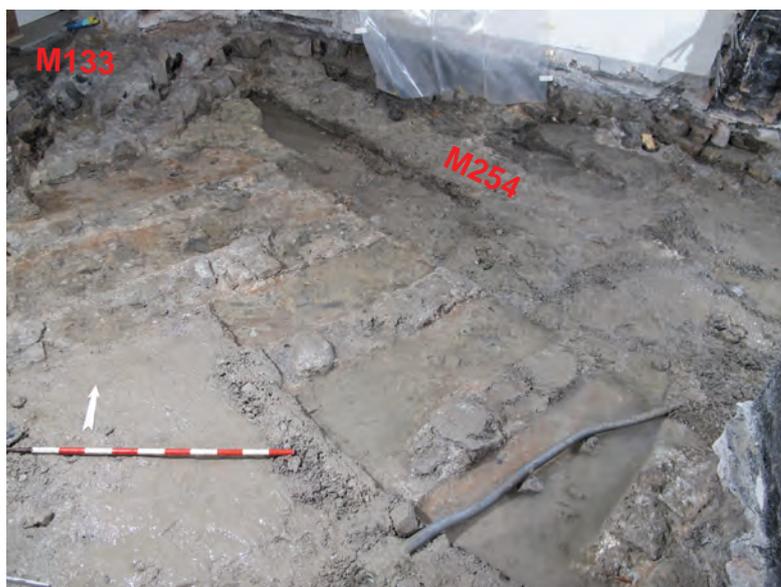
Fig. 8. Salle du trésor.
Les *formae* disposées avec un espacement constant, au pied de l'annexe ouest (M254). La dernière au nord perce l'épais mur M133. Vue vers le nord.

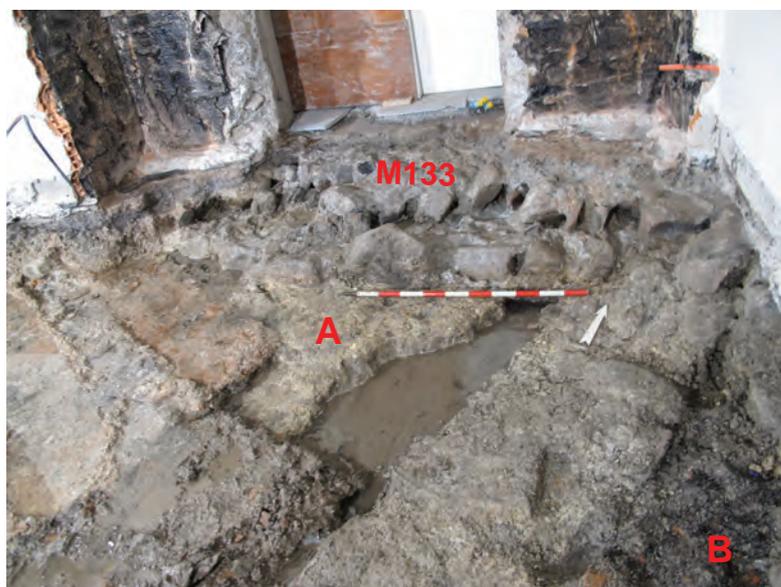
Fig. 9. Salle du trésor, détail de la figure 8.
Le sol Ss1204 (A) pourrait correspondre au niveau de marche à l'extérieur de l'annexe ouest (M254), avant l'insertion des tombes.
De l'autre côté du mur est visible le foyer St1207 (B). Vue vers le nord-ouest.

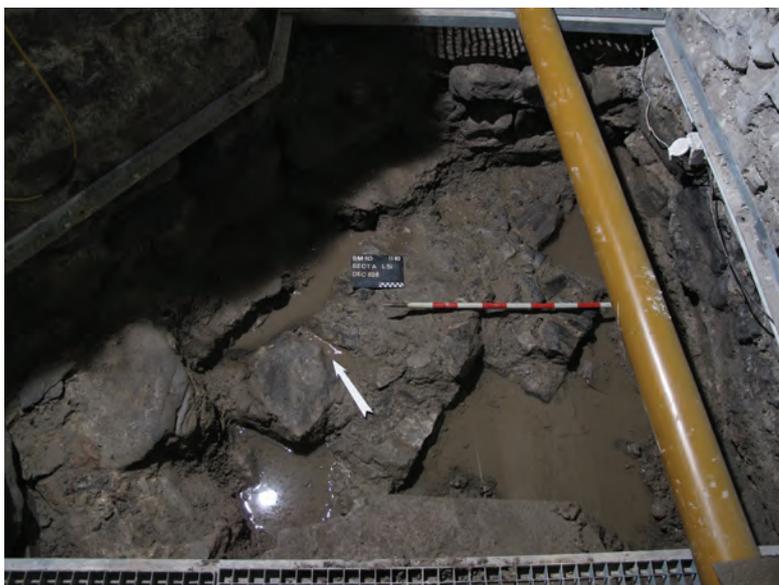
Fig. 11. Couloir des catacombes.
Mur avec pilier engagé (M250) délimitant l'annexe nord. Vue vers le nord-est.

L'annexe au nord du baptistère est délimitée par un mur doté d'un pilier engagé (M250) correspondant sans doute à l'emplacement d'une porte (**fig. 11**)⁷. Si son mortier se distingue de celui du mur (M254-251) qui délimite l'annexe ouest et sud, son niveau d'insertion très bas permet néanmoins d'associer cette maçonnerie aux premières phases du complexe. La distance de ce mur par rapport au baptistère (3,60 m) – plus petite que celle des annexes ouest et sud-ouest, et d'environ 0,6 m plus large que celle de la galerie qui longe l'église du Martolet – semble indiquer qu'il s'agissait d'un lieu de passage ; son niveau de marche n'a pas été atteint (plus bas que 415,45 m = fond de la fouille). Si l'annexe nord du baptistère et la galerie de l'église du Martolet étaient reliés, un escalier devait exister pour franchir le dénivellement d'environ 3,60 m qui sépare les deux espaces.

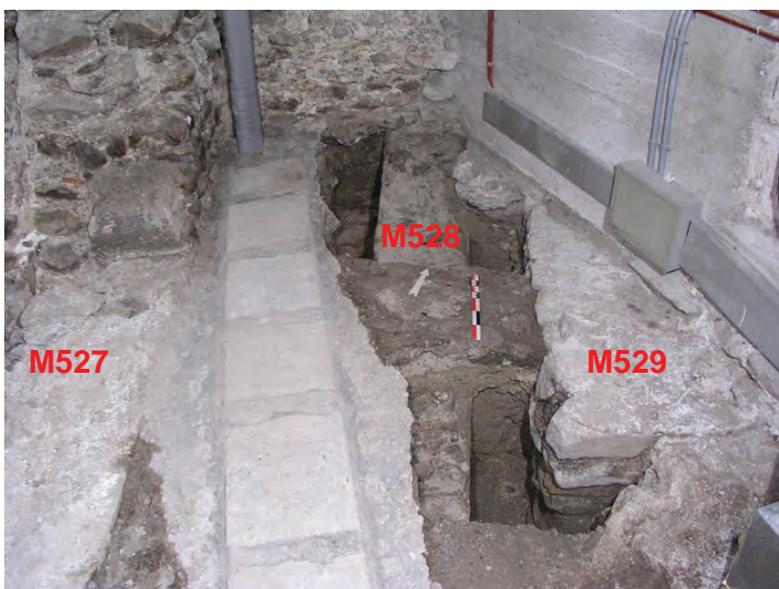
Fig. 12. Caves au sud du couloir des catacombes (4e espace).
Les murs M527, (à gauche), M528 (sous le jalon) et M529 (à droite). Vue vers le nord.

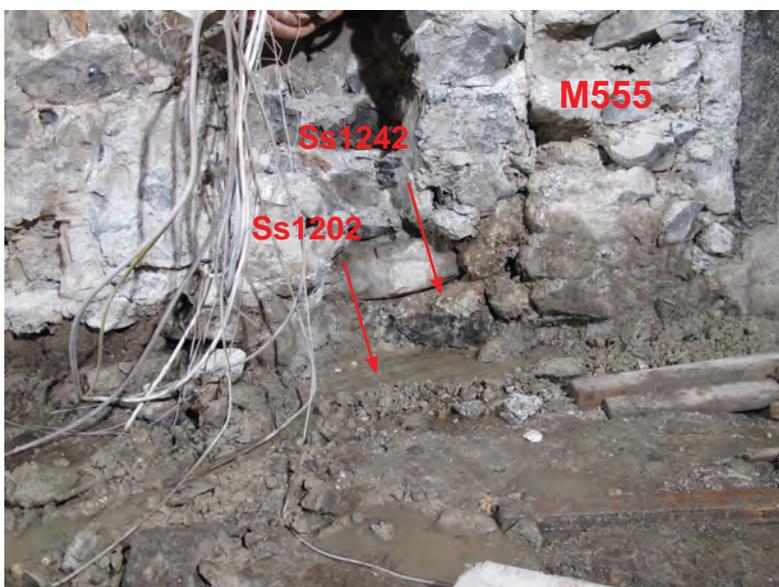
Fig. 13. Salle du trésor.
Vestiges des sols Ss1202 et Ss1242 immergés dans l'eau. A droite le mur arraché M555 plus récent.
Vue vers l'ouest.

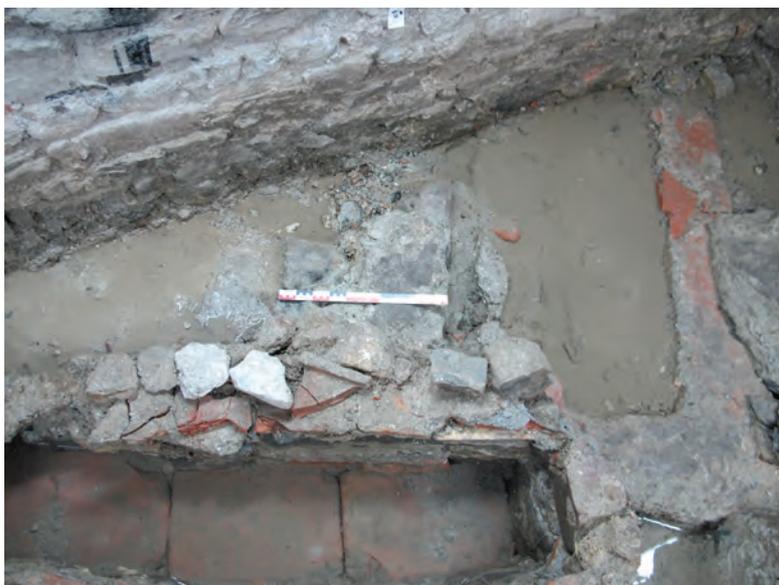
Fig. 15. Cour Ste-Catherine.
Mur nord-sud (M558) avec piédroit oblique, recouvert par le mur plus épais (M559). Vue vers le nord.

- Phase 1 (re 3) Le mur orienté nord-sud, observé dans sa partie nord par Blondel en 1948 et dans sa partie sud dans la tranchée ouverte en 2014, est composé de deux maçonneries superposées. La plus ancienne (M558, épaisseur 0,7 m) est chaînée à son extrémité nord à un mur perpendiculaire clairement attesté du côté ouest⁹. A son extrémité sud, le mur se termine par un piédroit oblique, et est chaîné avec un mur perpendiculaire dont l'amorce a été observée dans le bord est de la tranchée (M563). Le parement oblique, soigneusement crépi et badigeonné de blanc (visible sur une longueur de 0,5 m), correspond probablement à l'embrasure d'un portail (**fig. 15 et 16**). Le niveau de marche est restitué vers 415,40 m (UK du crépi à 415,50 m), au-dessus des sédiments naturels (surface à 415,35 m). Ceux-ci étaient recouverts d'une couche de matériaux de démolition (Sc1235) provenant peut-être de la destruction du sol (**fig. 58**)¹⁰.

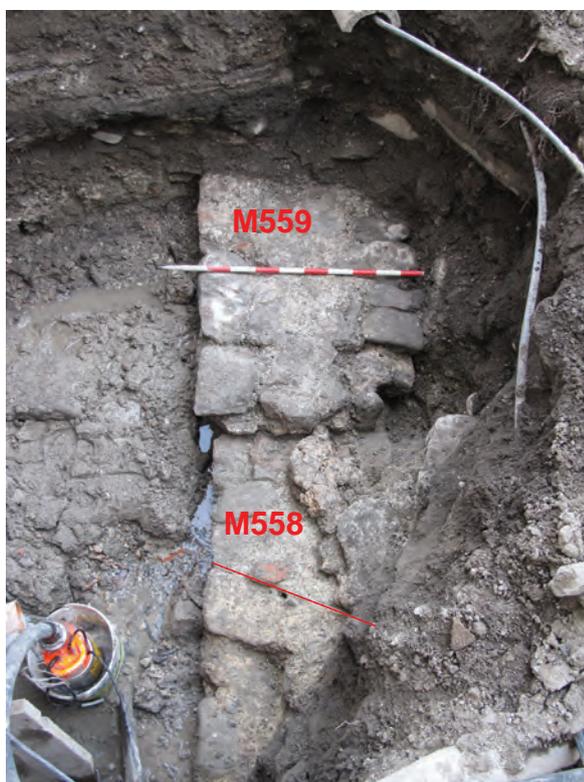
Fig. 16. Cour Ste-Catherine.
Chaînage des murs M559- M562 (phase 2) recouvrant les maçonneries M558-
M563 (phase 1). La maçonnerie à droite (M560) correspond probablement au
soubassement d'un seuil (phase 2). Vue vers l'est.

- Phase 2 (re 4) Un épais remblai d'environ 30 cm d'épaisseur repéré sur toute la surface explorée (Sc1236 dans la cour Ste-Catherine, Sc1182 dans la salle du Trésor et Sc1230 dans la cour St-Théodule) recouvre le niveau de démolition (Sc1235) et atteste une surélévation générale du niveau de marche au sud du complexe du baptistère (surface vers 416,00 m). A la suite de ce terrassement, dans la cour Ste-Catherine, les murs du Bâtiments Sud sont reconstruits « contre terre », sur l'arasement des murs précédents, en reprenant exactement la même orientation. La nouvelle fondation du mur nord-sud (M559), plus épaisse (0,9 m) que l'élévation du mur arasé, peut être corrélée avec un tronçon de mur vu par Blondel plus au nord et le tronçon perpendiculaire (M253) mis au jour dans la cave du Trésor. Une maçonnerie (M562) remplace également le mur de refend orienté vers le sud-est. L'embrasure oblique du portail est obstruée par une fondation (M560, observée sur une longueur d'environ 1 m) : celle-ci devait soutenir le seuil surélevé du nouveau portail (**fig. 16**).

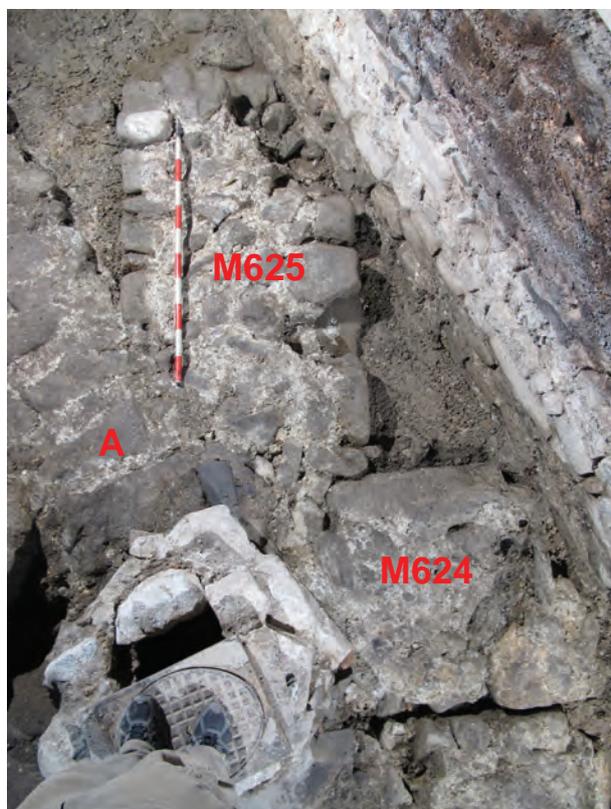
Fig. 18. Salle du trésor.
Angle formé par les deux murs chaînés M624 - M625. Vue
vers le sud.
A: canalisation récente.

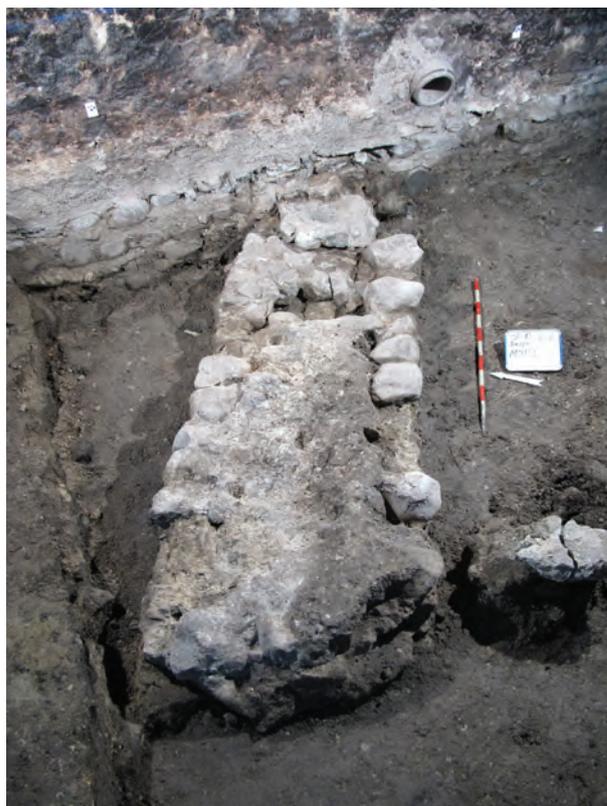
Fig. 19. Salle du trésor.
Bâtiment Sud : mur nord (M253) du corps oriental.
Vue vers l'est.

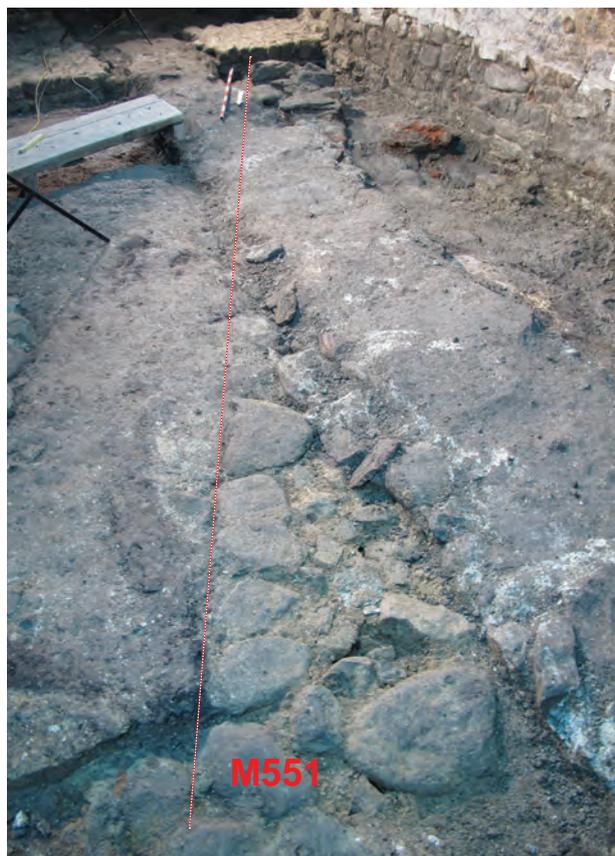
Fig. 20. Salle du trésor.
Bâtiment Sud : cloison orientale du couloir (M551). Vue vers le sud.

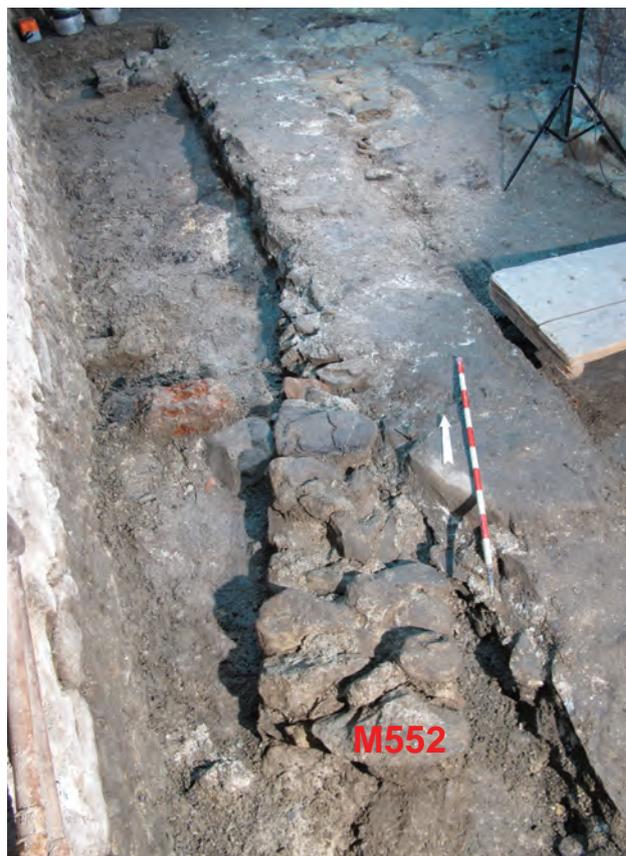
Fig. 21. Salle du trésor.
Bâtiment Sud : cloison orientale du couloir (M552). Vue vers le nord.

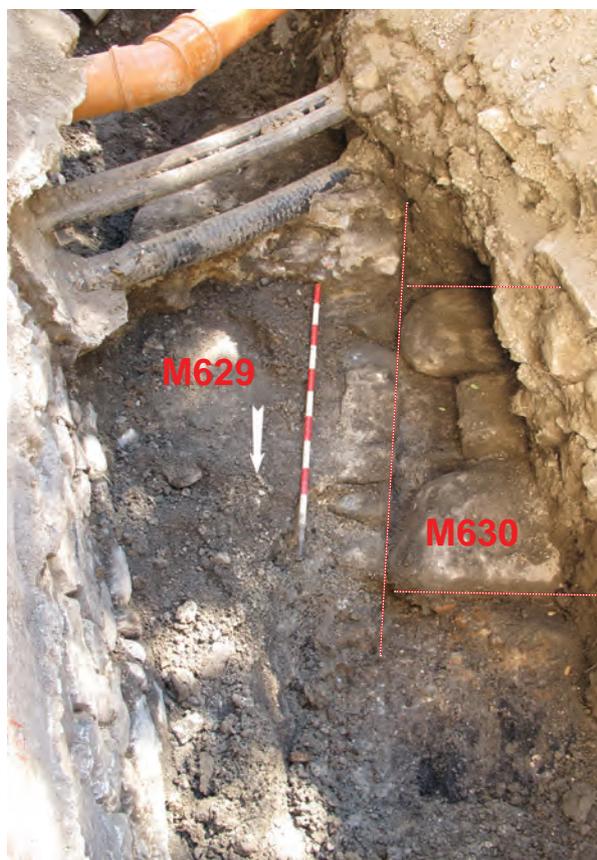
Fig. 22. Cour St-Théodule.
Bâtiment Sud : cloison occidentale du couloir (M629) avec mur de refend perpendiculaire (M630). Vue vers le sud.

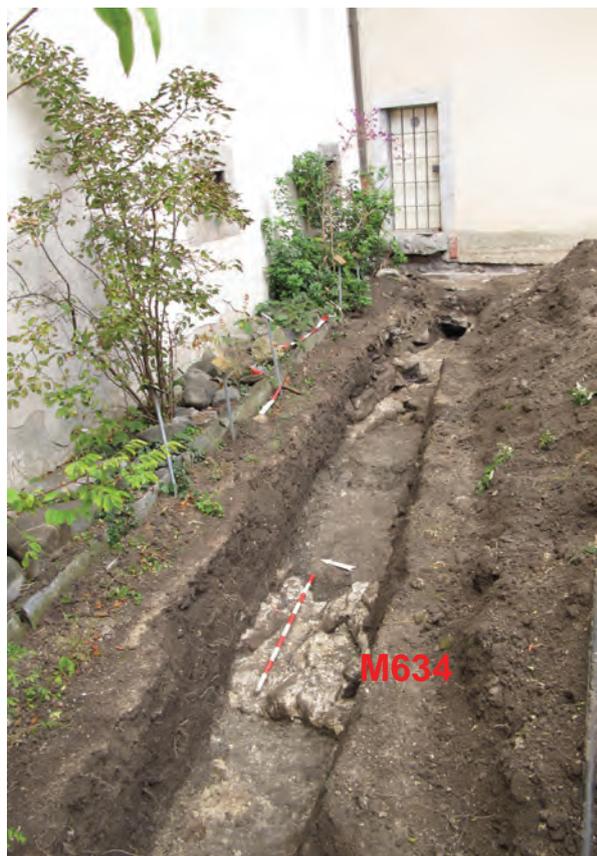
Fig. 24. Cour St-Théodule.
Bâtiment Sud : au premier plan, le mur du portique occidental (M634). Vue vers l'est.

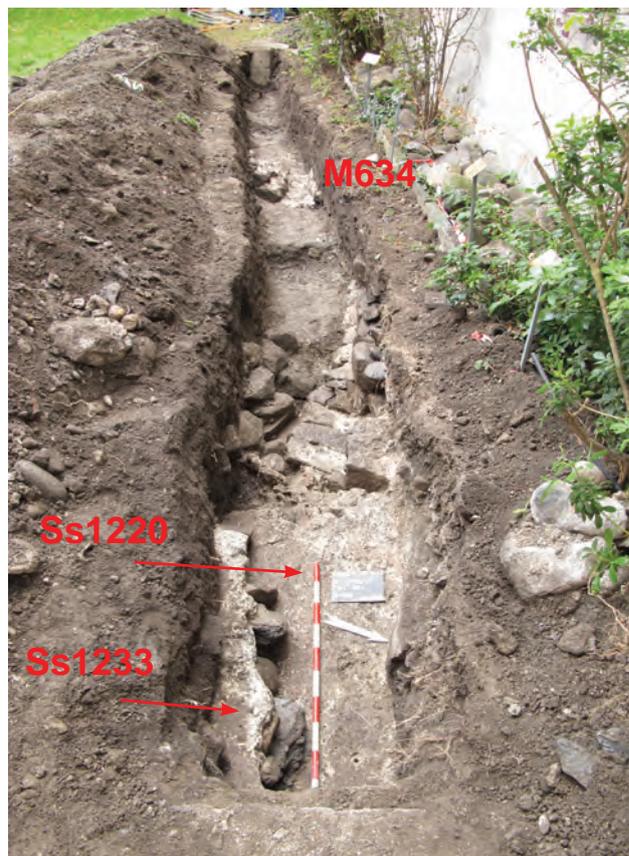
Fig. 25. Cour St-Théodule.
Couloir occidental de l'aile reliant le Bâtiment Sud à l'église: au premier plan, le sol (Ss1220) du vestibule entre les deux portes, recouvert par les vestiges d'un sol plus récent (Ss1233). Vue vers le sud-ouest.

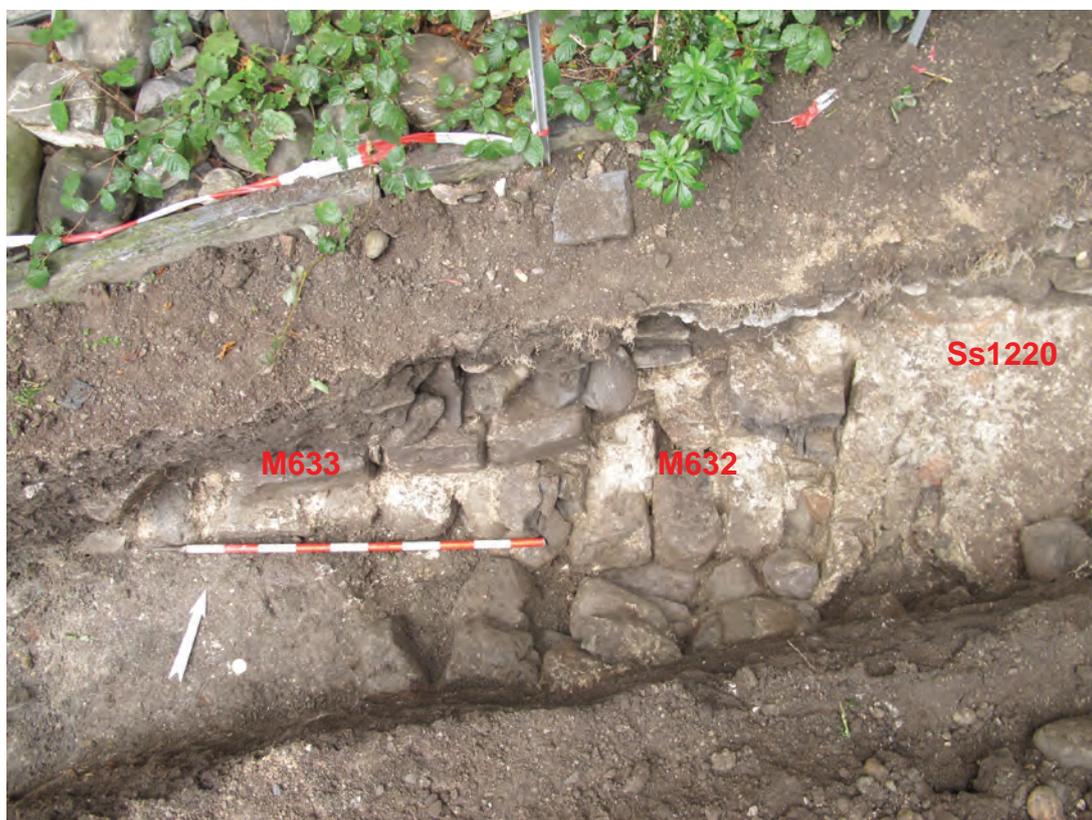
Fig. 26A. Cour St-Théodule.
Détail du seuil (M632) et du piédroit nord (M633). A droite, le sol (Ss1220) du vestibule. Vue vers le nord.

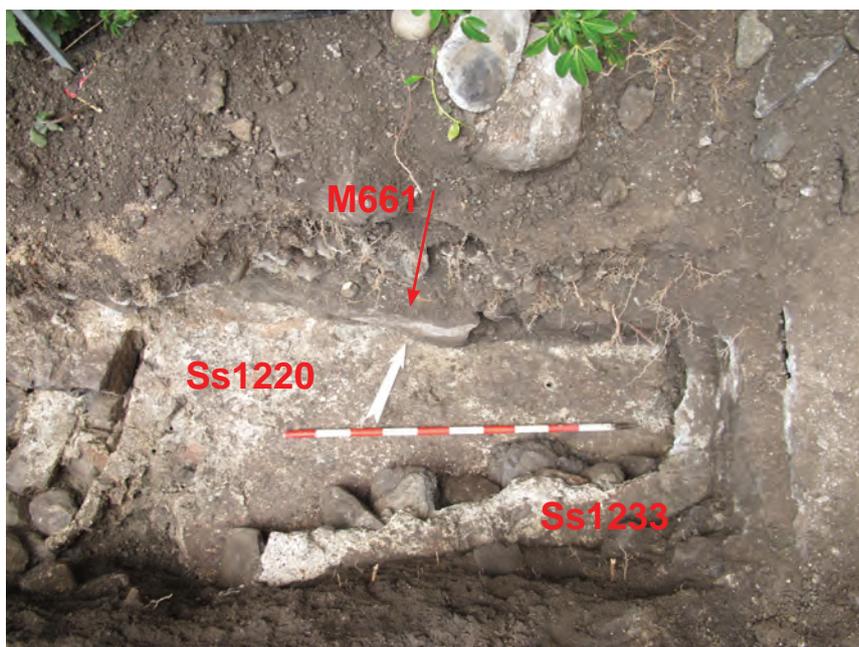
Fig. 26B. Cour St-Théodule.
Le sol (Ss1220) du vestibule était recouvert par un 2e sol (Ss1233).
Sous le profil nord, la maçonnerie (M661) d'une marche ? Vue vers le nord.

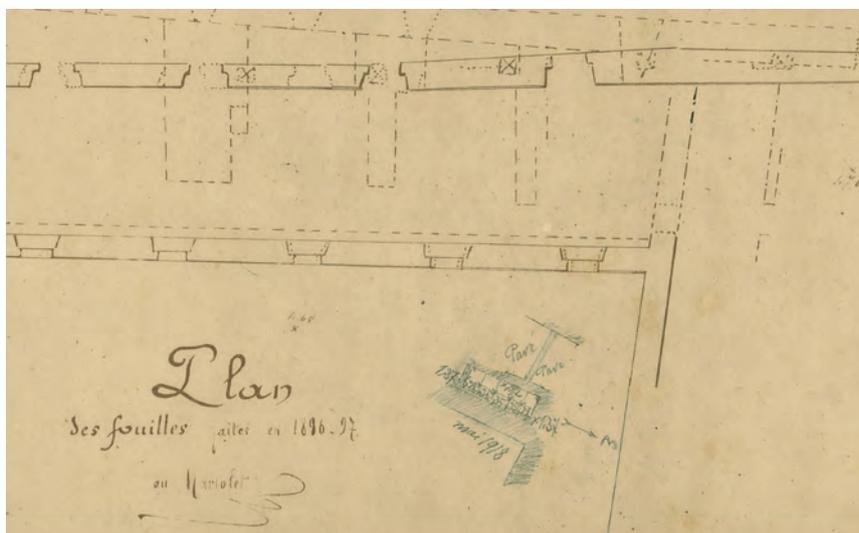
Fig. 27. Cour St-Théodule.
Relevé des découvertes de Pierre Bourban en 1918.
Extrait du plan base-relevés Tera P0018.

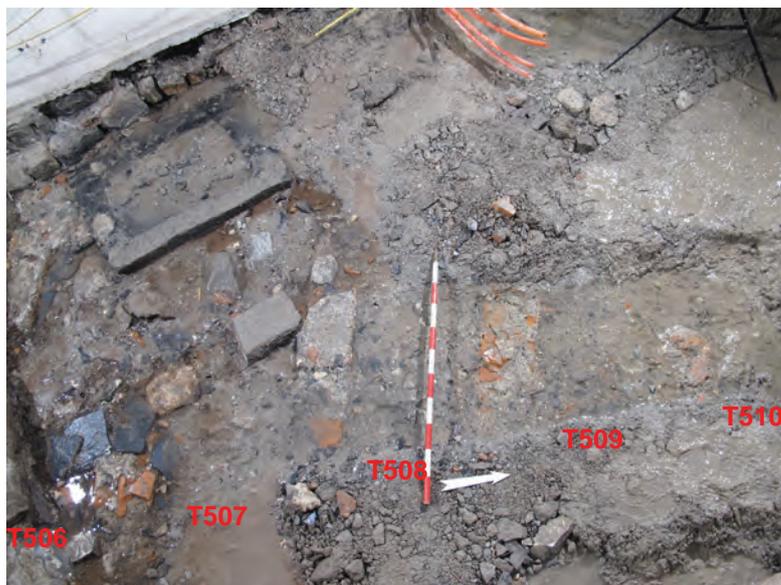
Fig. 39. Salle du trésor.
Tombe du niveau supérieur, jonction entre les groupes des *formae* T511 à T516 (à gauche) et T510 à T506 (à droite). Vue vers le nord-est.

La rangée de tombes précédente est prolongée par un groupe de cinq *formae* (groupe 2). Trois ont été repérées en 1950 par Blondel, les autres par nous-même en 2013 (**fig. 39, 40**). Les conditions de fouille étaient les mêmes que pour le groupe précédent. Seuls les fonds et le bas des parois étaient conservés : ils apparaissent 10 cm sous la surface de l'eau. Néanmoins, des observations concernant la chronologie et la facture ont pu être effectuées.

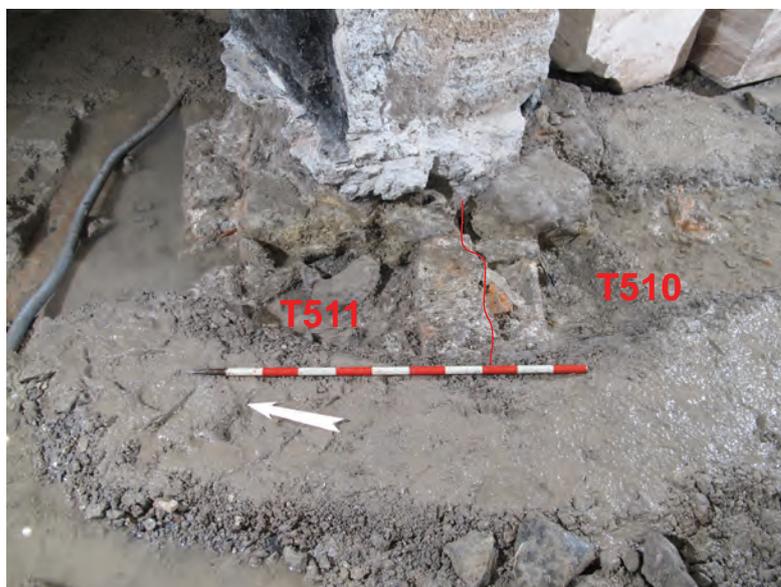
Fig. 40. Salle du trésor.
Tombe du niveau supérieur, groupe des *formae* T512 à T516. L'extrémité orientale des coffres respecte le doublage M254 (ici démonté) du mur M254. Vue vers le nord.

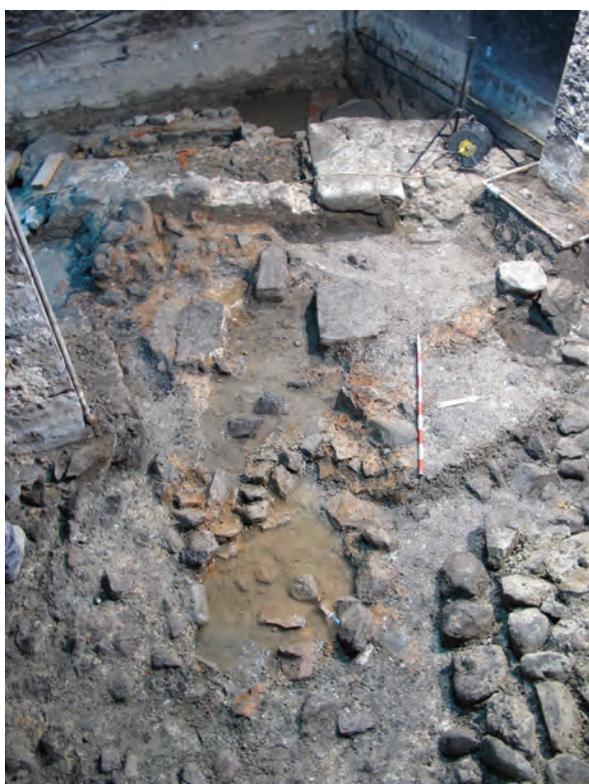
Fig. 49. Salle du trésor.
Le four nord (St1177). Vue vers l'ouest.

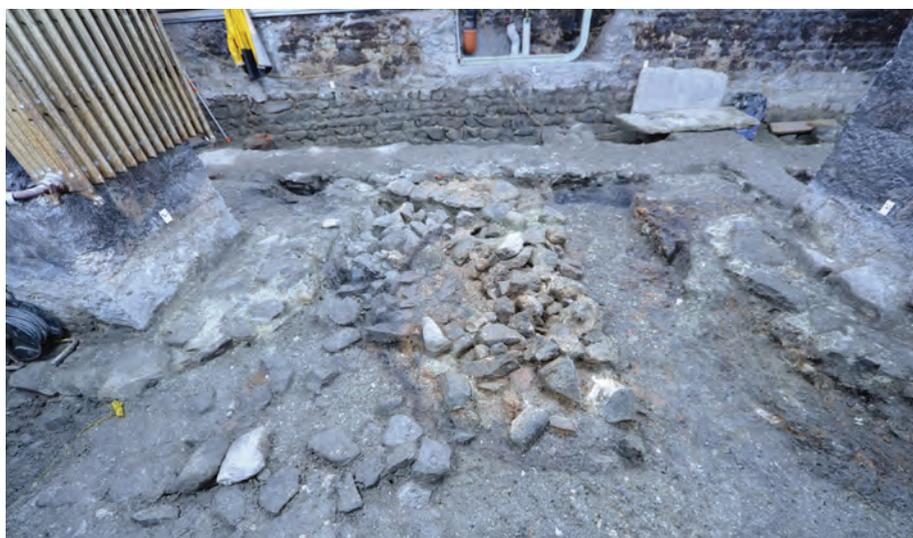
Fig. 51. Salle du trésor.
Le four sud (St1198) et sa réfection au même emplacement (St1197). Vue vers l'ouest.

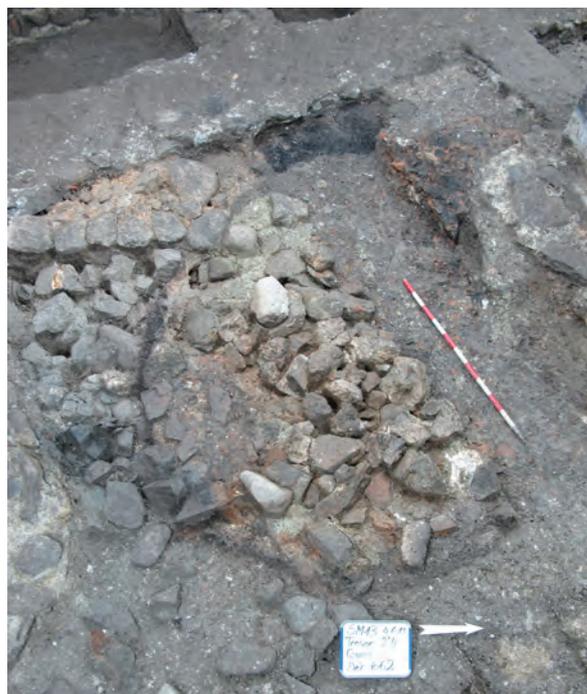
Fig. 52. Salle du trésor.
Le four à deux tuyères utilisé pour le travail du bronze (St1163). Son dernier remplissage charbonneux contenait de nombreux fragments d'os de faune, brûlés et non brûlés. Vue vers le nord-est.

la fin du X^e et le milieu du XII^e siècle¹. Une monnaie trouvée près de l'un de ces foyers (St1163) – un denier en argent frappé dans le nord-ouest de la France, entre le début du XI^e et le milieu du XIII^e siècle (K920-1) – corrobore cette datation (**chapitre 3.3c, re 9**).

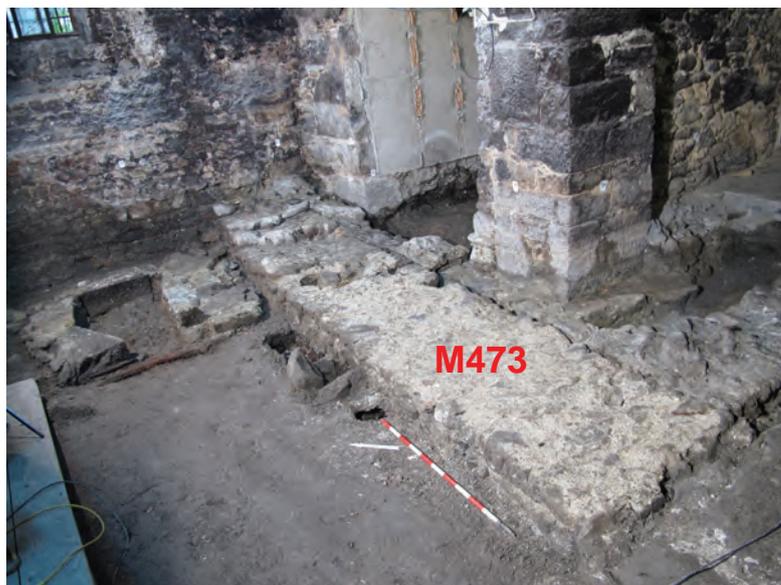
Fig. 55. Salle du trésor.
Le mur sud arasé du bâtiment roman (M472-473), avec le doublage de sa face orientale (M475). Vue vers le nord-est.

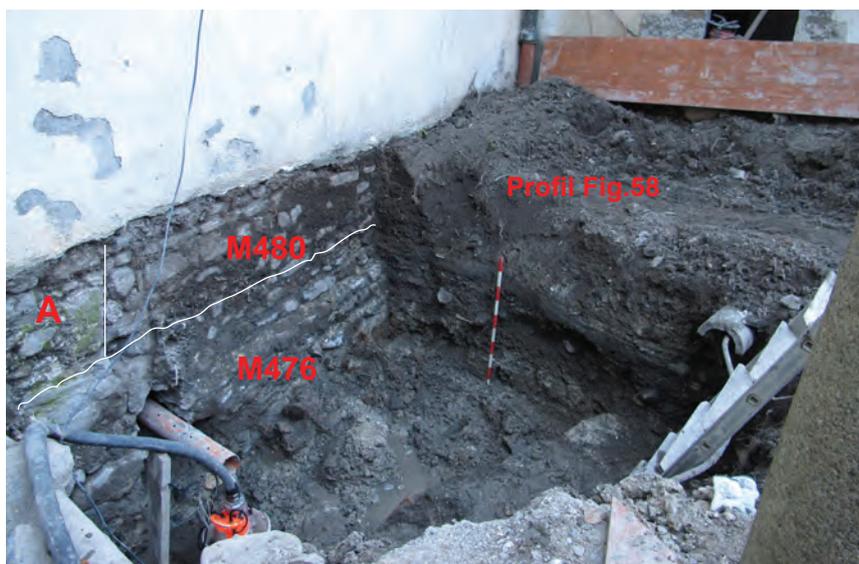
Fig. 58. Cour Ste-Catherine, profil entre la façade orientale du bâtiment roman (à gauche) et le mur (M559) de l'ancien Bâtiment Sud oblique. Vue vers le nord.

A: niveau d'utilisation extérieur (Ss1239) recouvrant le ressaut de fondation du mur roman.
 B: couche de démolition (Sc1237 et Sc1238) recouvrant l'arasement du mur (M559).
 C: remblai (Sc1236) antérieur au mur M559
 D: remblai (Sc1235), couche de démolition du mur M558 (= maçonnerie sous M559)
 E: argile (Sc1234), sédiment naturel.

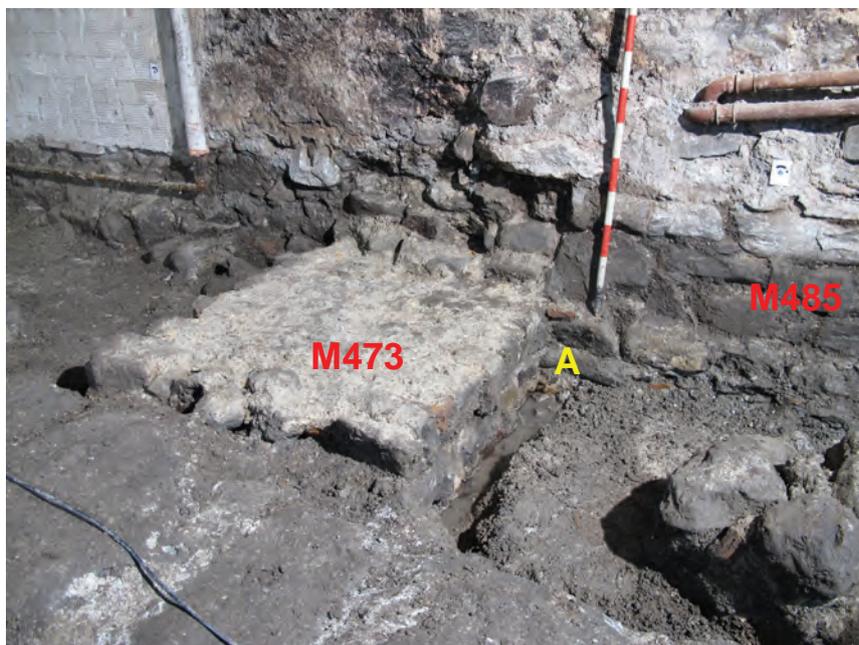
Fig. 60. Cour St-Théodule.
Tranchée au pied de la façade orientale. Vue vers le sud-est.

A: angle sud-ouest du bâtiment roman (M473/M485)
B: mur de l'agrandissement (M487)
C: Fondation du mur reconstruit (M496)

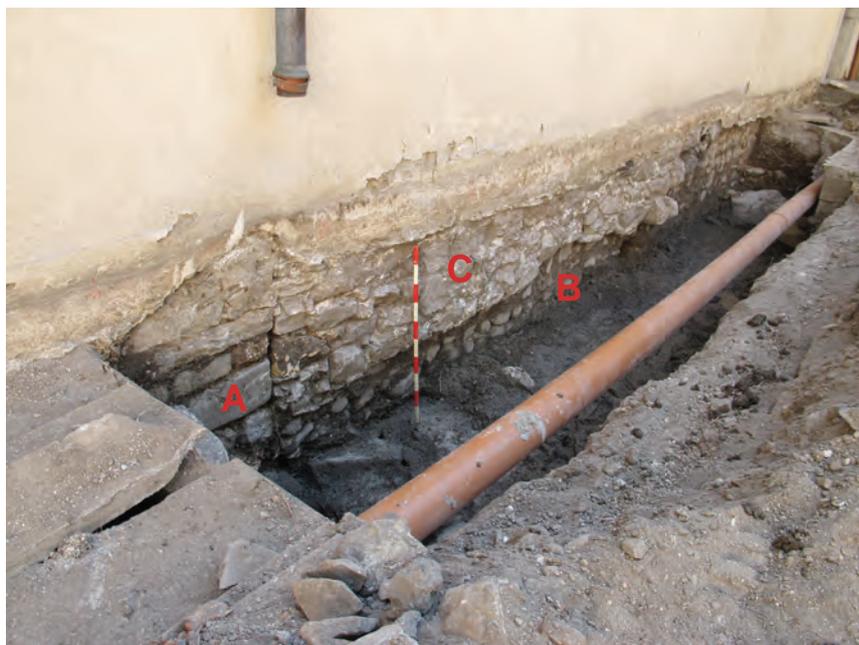
Fig. 61. Salle du trésor, secteur sud.
Le mur du couloir (M474) bute contre l'ancienne façade (M473/472) et est antérieur au doublage (M475) de celle-ci. Vue vers le nord-ouest.

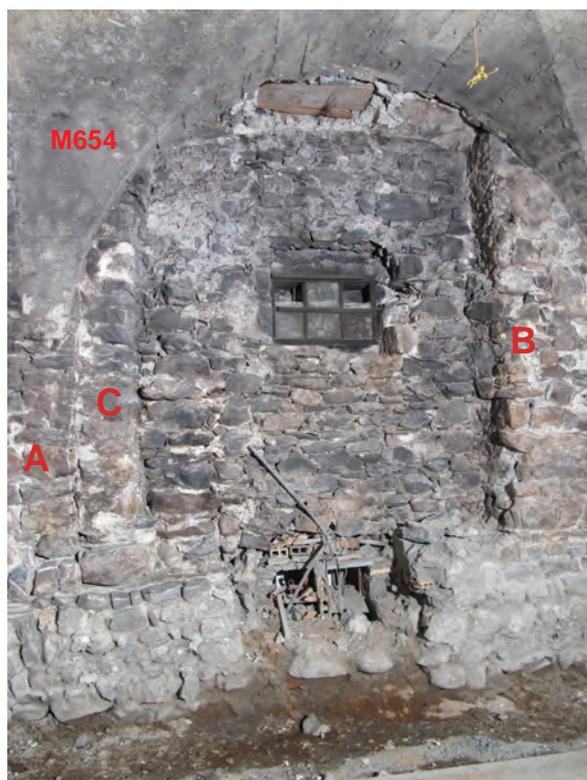
Fig. 63. Salle du trésor, paroi est.
La porte (M653), condamnée lors de l'élargissement de la porte voisine (M643), avant le voûtement de la cave (M654).

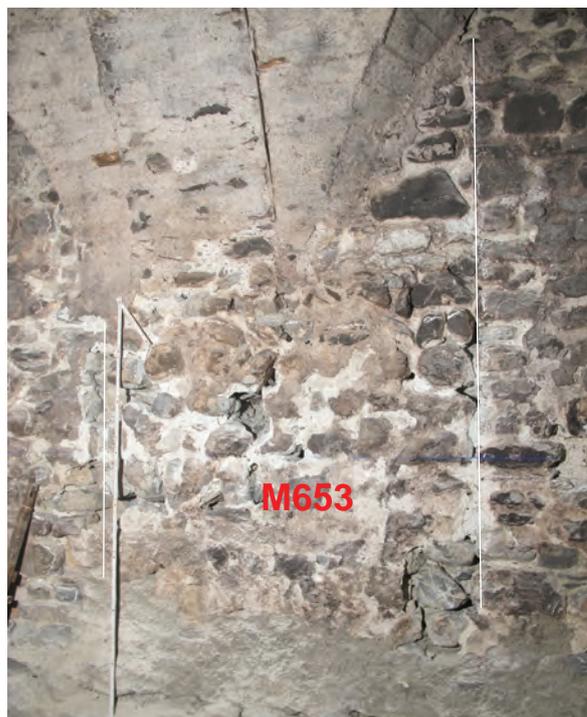
Fig. 64. Salle du trésor, paroi est. Détail des maçonneries.
A : vestige de façade d'un 1er bâtiment (M479).
B : Les maçonneries du 2e bâtiment (M478, M498 A et B).

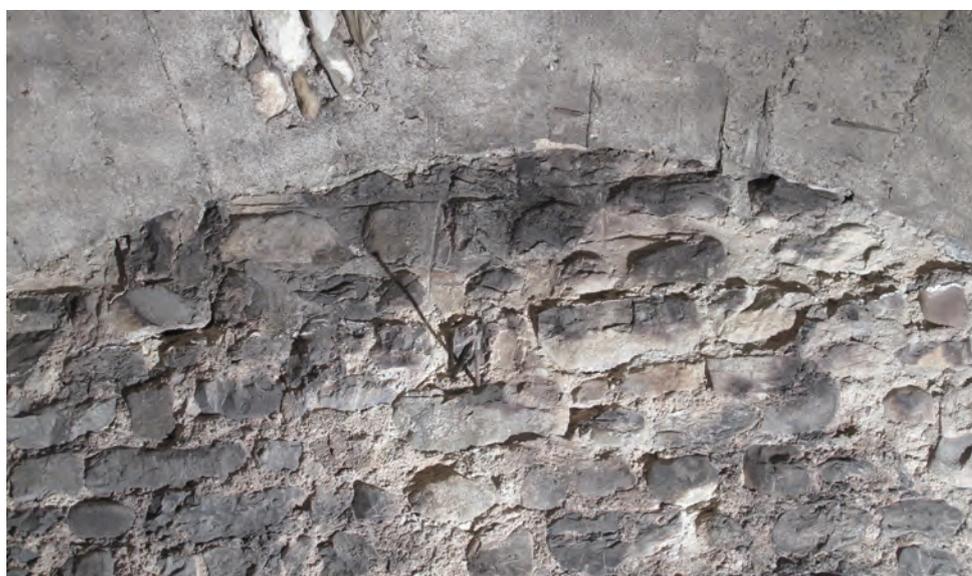
Fig. 66. Salle du trésor, paroi est.
A : La porte (M483), bouchée lors du voûtement (M490) de la cave.

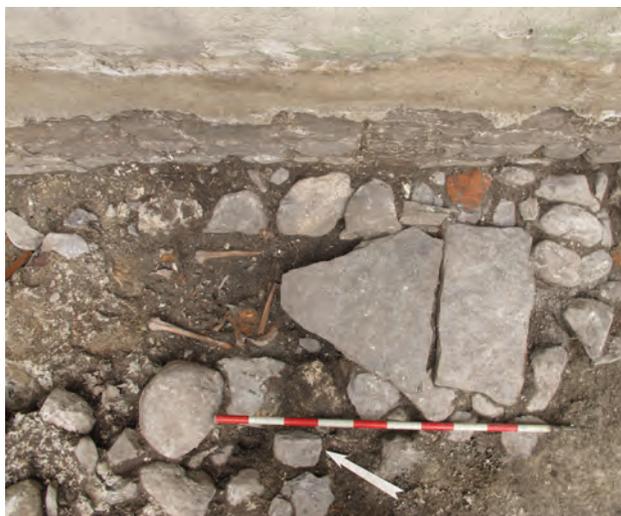
Fig. 70. Cour St-Théodule, tranchée au pied de la façade orientale.
La tombe T521.

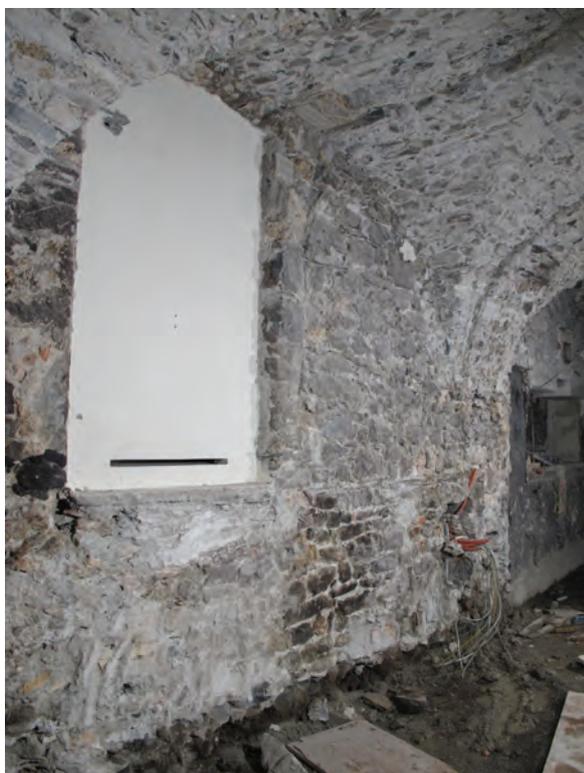
Fig. 71. Salle du trésor, paroi ouest.
La petite porte (M658) donnant dans l'angle de la cour, bouchée par un mince galandage en ciment.

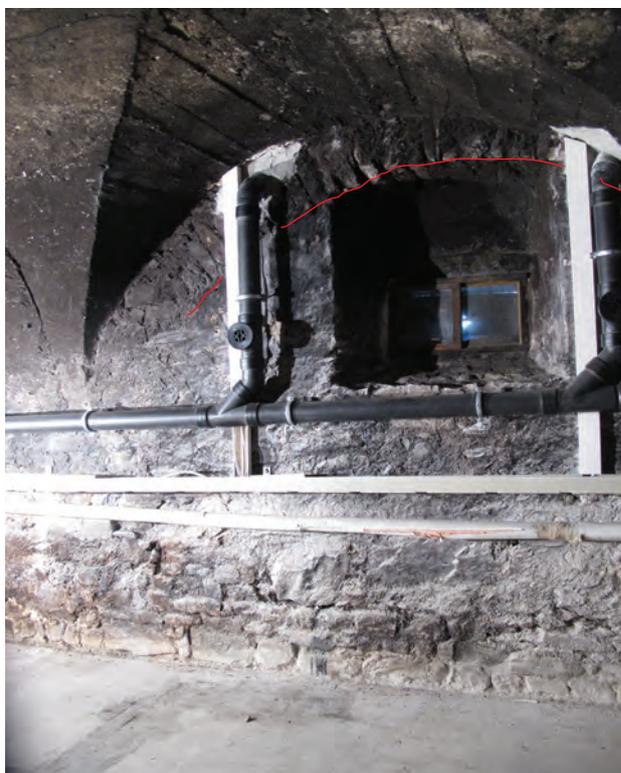
Fig. 72. Salle du trésor, paroi ouest.
La fenêtre (M497) avec son arc de décharge beaucoup plus large.
