ABBAYE DE SAINT-MAURICE

Le rez-de-chaussée de l'aile centrale
et les tranchées dans les cours contiguës

Analyses archéologiques lors des travaux
pour la nouvelle salle du Trésor
mars 2013 - février 2014

Mars 2016

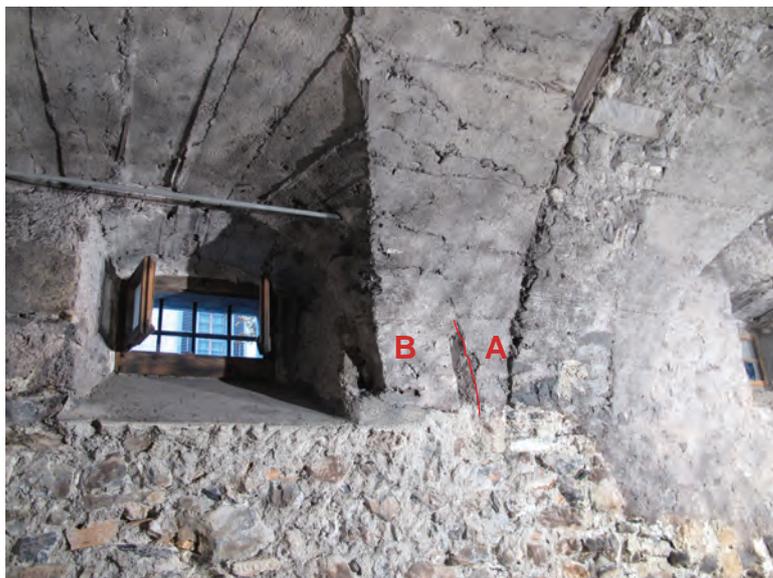
Fig. 74A. Salle du trésor, détail de la voûte maçonnée (M654) avec les empreintes du coffrage de construction.

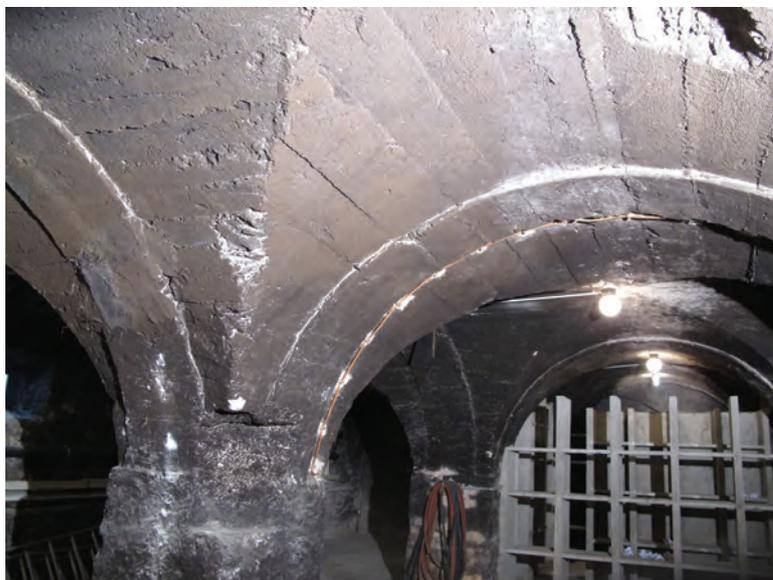
Fig. 74B. Détail de l'empreinte d'une planche moulurée en rempli.

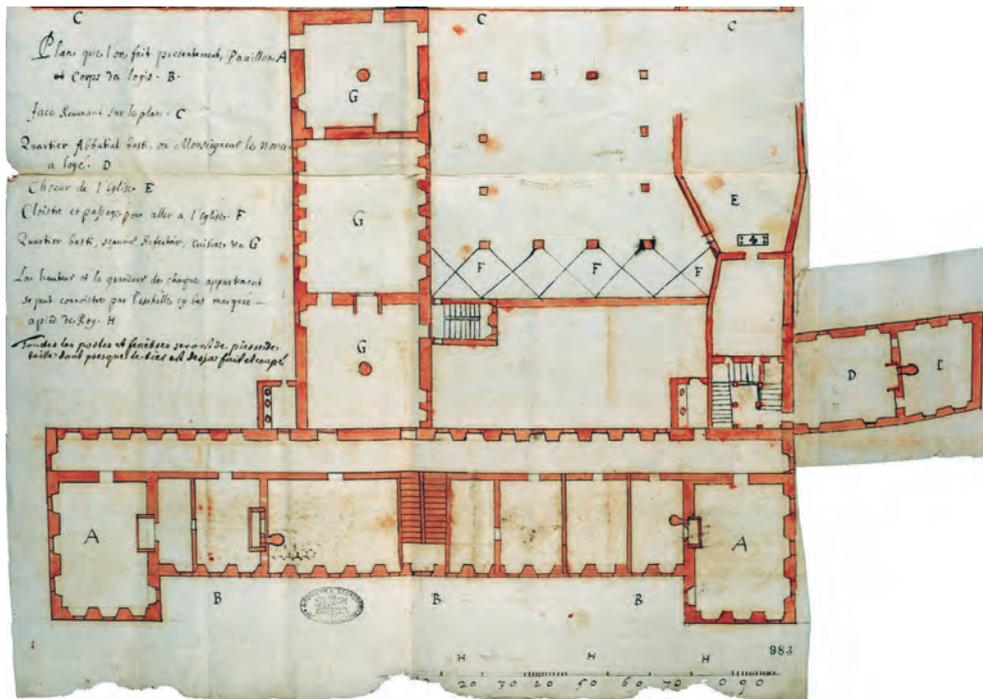
Fig. 75. Plan non daté (seconde moitié du XVII^e siècle) : projet d'une nouvelle aile conventuelle au sud du réfectoire, disparue après l'incendie de 1693 (Archives vaticanes, Archivio Nunziatura Lucerna 38, F. 983a).

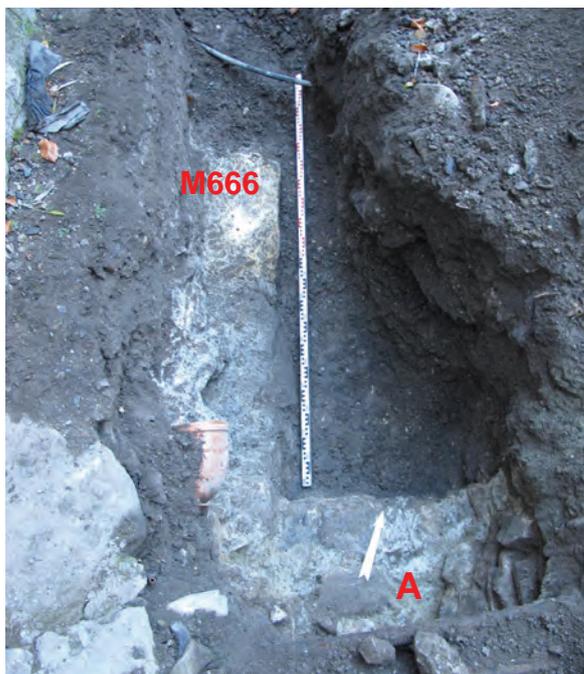
Fig. 79. Salle du trésor, substruction voûtée de la rampe d'escalier montant à l'étage. Vue vers le sud.

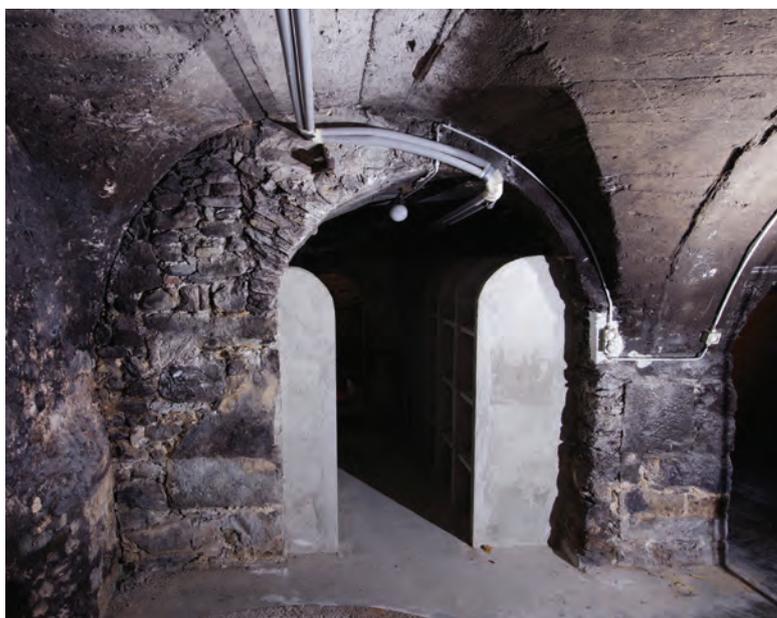
Fig. 80. Salle du trésor, même endroit après démontage des casiers et sablage des parois.

La voûte en berceau (M637) est posée sur un doublage de la paroi orientale (M636) et sur une épaisse maçonnerie (M638) englobant l'un des piliers (M654) de la cave.

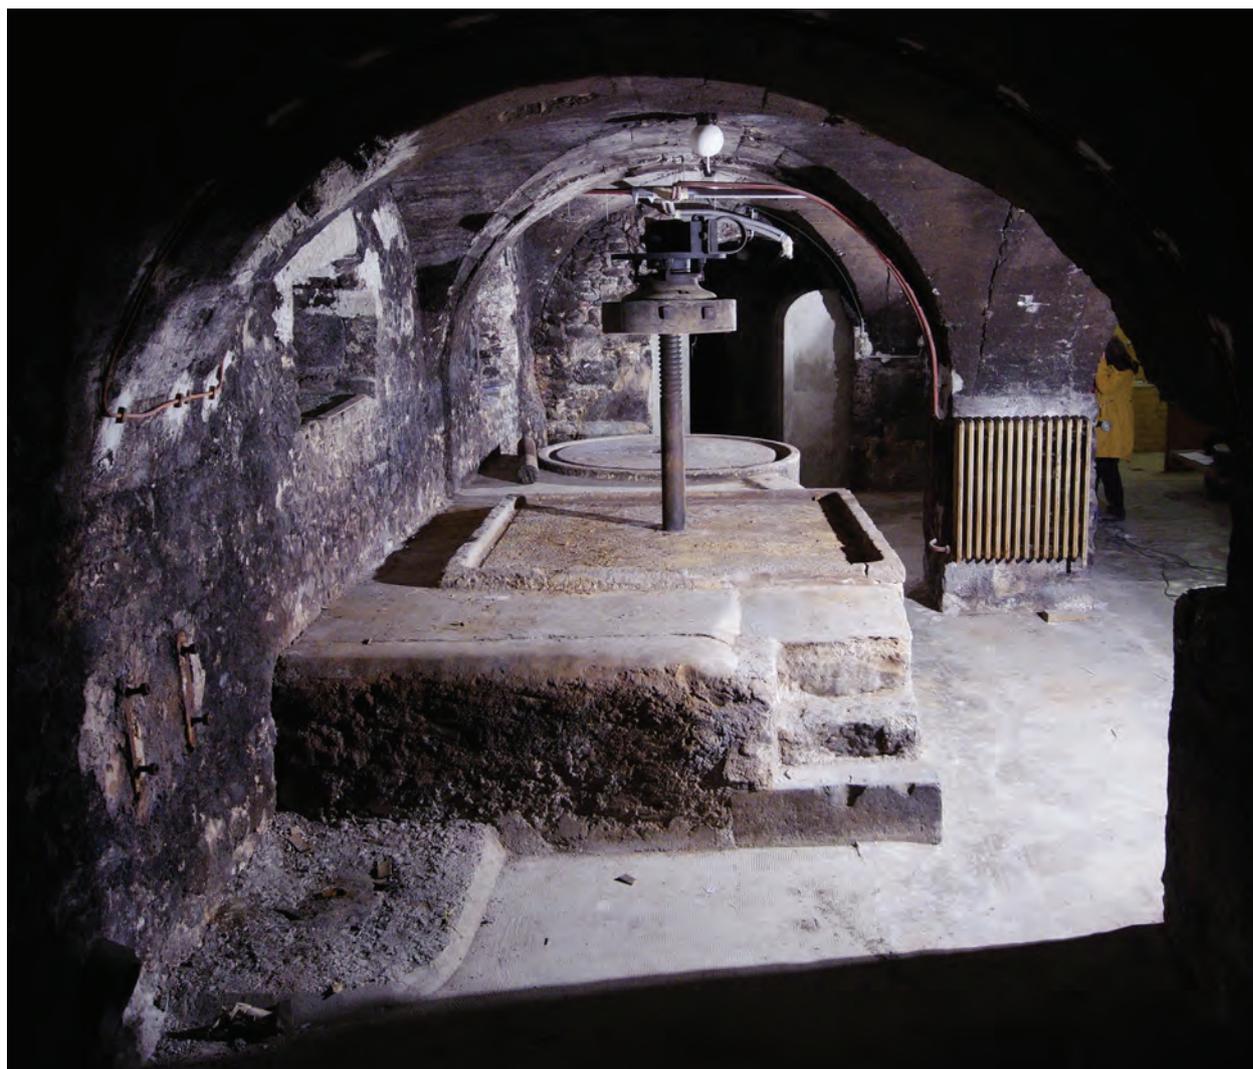
Fig. 82. Salle du trésor.
L'ancienne cave du réfectoire avec les deux pressoirs. Vue vers le sud.

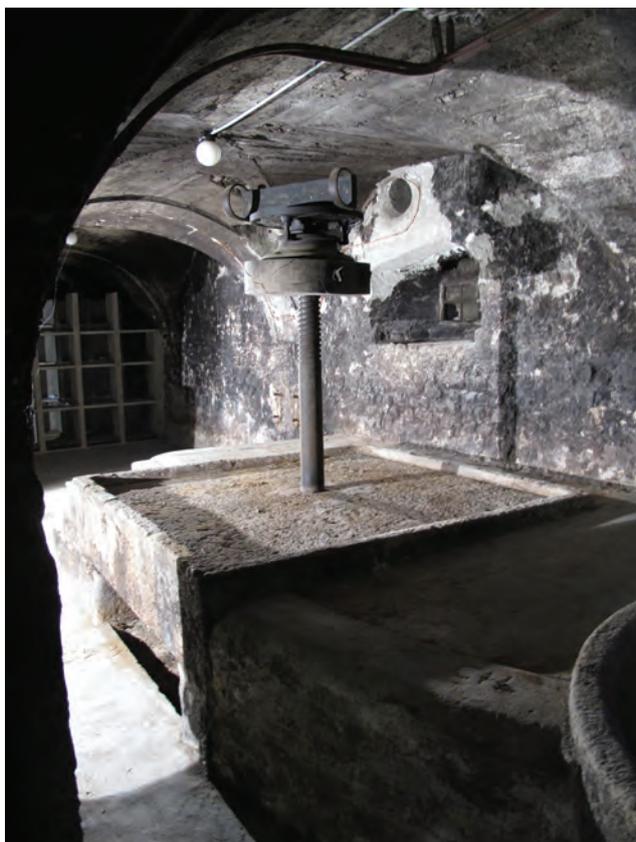
Fig. 83. Salle du trésor.
Le pressoir carré. Vue vers le nord.

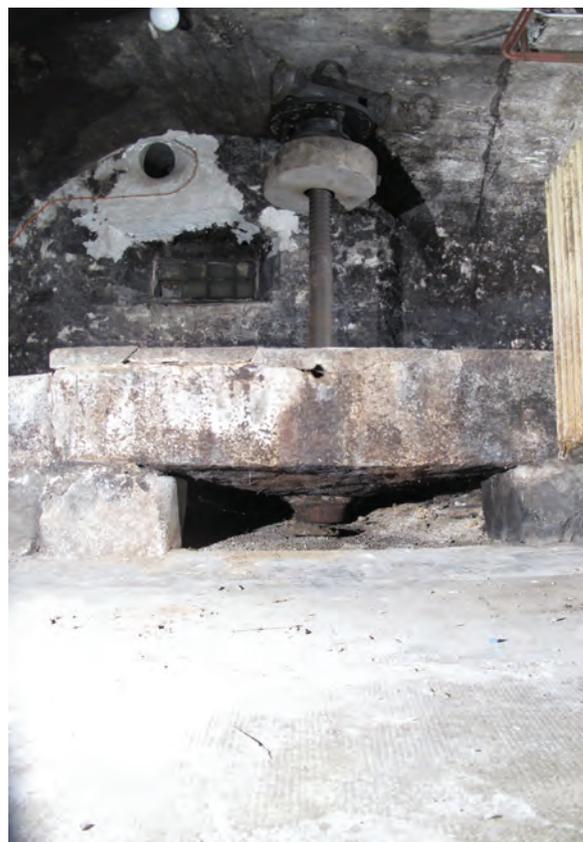
Fig. 84. Salle du trésor.
Le pressoir carré, face ouest.

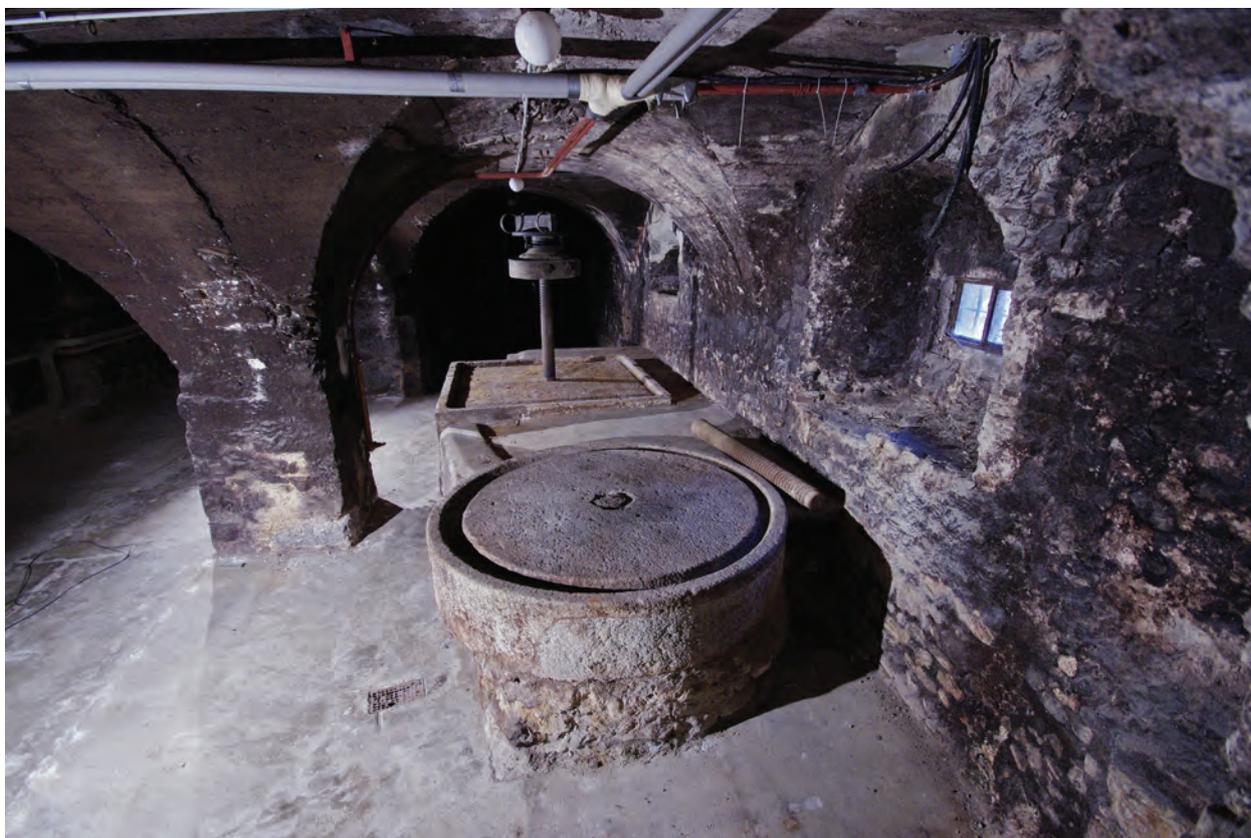
Fig. 85. Salle du trésor.
L'ancienne cave du réfectoire avec les deux pressoirs. Vue vers le nord.

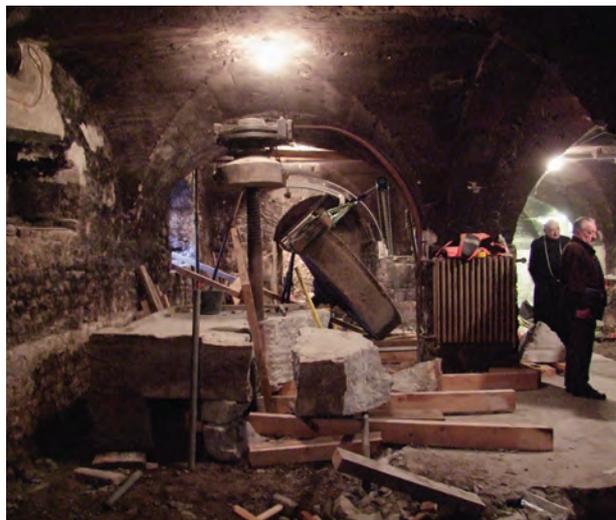
Fig. 87. Salle du trésor, démontage du pressoir carré.

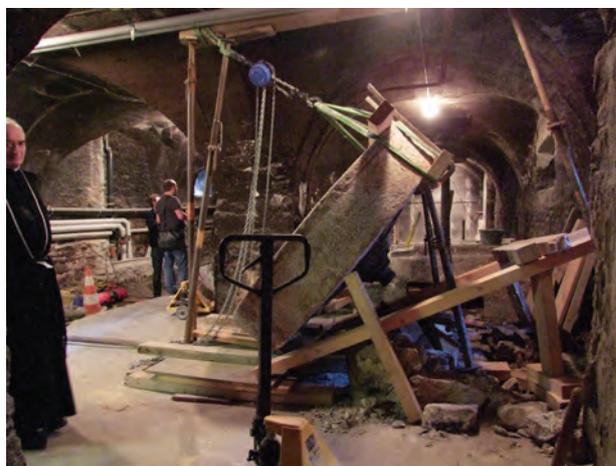
Fig. 88. Salle du trésor, démontage du pressoir rond.

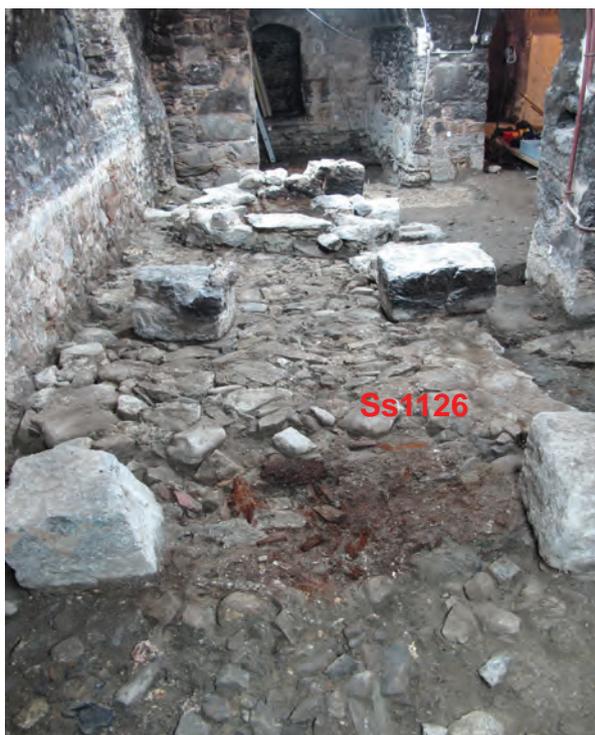
Fig. 89. Salle du trésor. Les supports du pressoir carrés étaient posés sur un ancien sol pavé (Ss1126). Vue vers le sud.

Un pavage en boulets de rivière (Ss1126, OK vers 416,45 m) constitue l'unique vestige de sol qui pourrait être contemporain de l'aménagement des voûtes (**fig. 89**). Il recouvrait un niveau de mortier fusé (Sc1127 et Sc1116 dans le petit local SE) qui correspond au niveau de construction des voûtes et qui nivelle les structures sous-jacentes.

Le pressoir était posé sur des gros blocs disposés sous les angles. Il s'agissait de blocs de forme parallélépipédique, aux surfaces taillées (blocs en remploi) ou ébréchées (dimensions : 30 à 60 cm de côté, pour une hauteur d'environ 40 cm) (**fig. 89 et 90**).

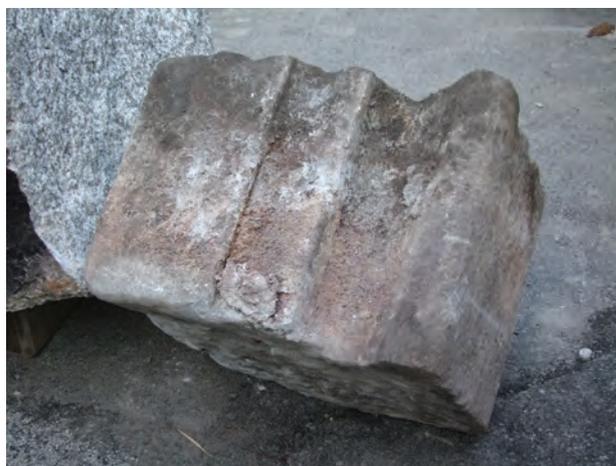
Fig. 90. Salle du trésor. Console moulurée utilisée comme support du pressoir carré.

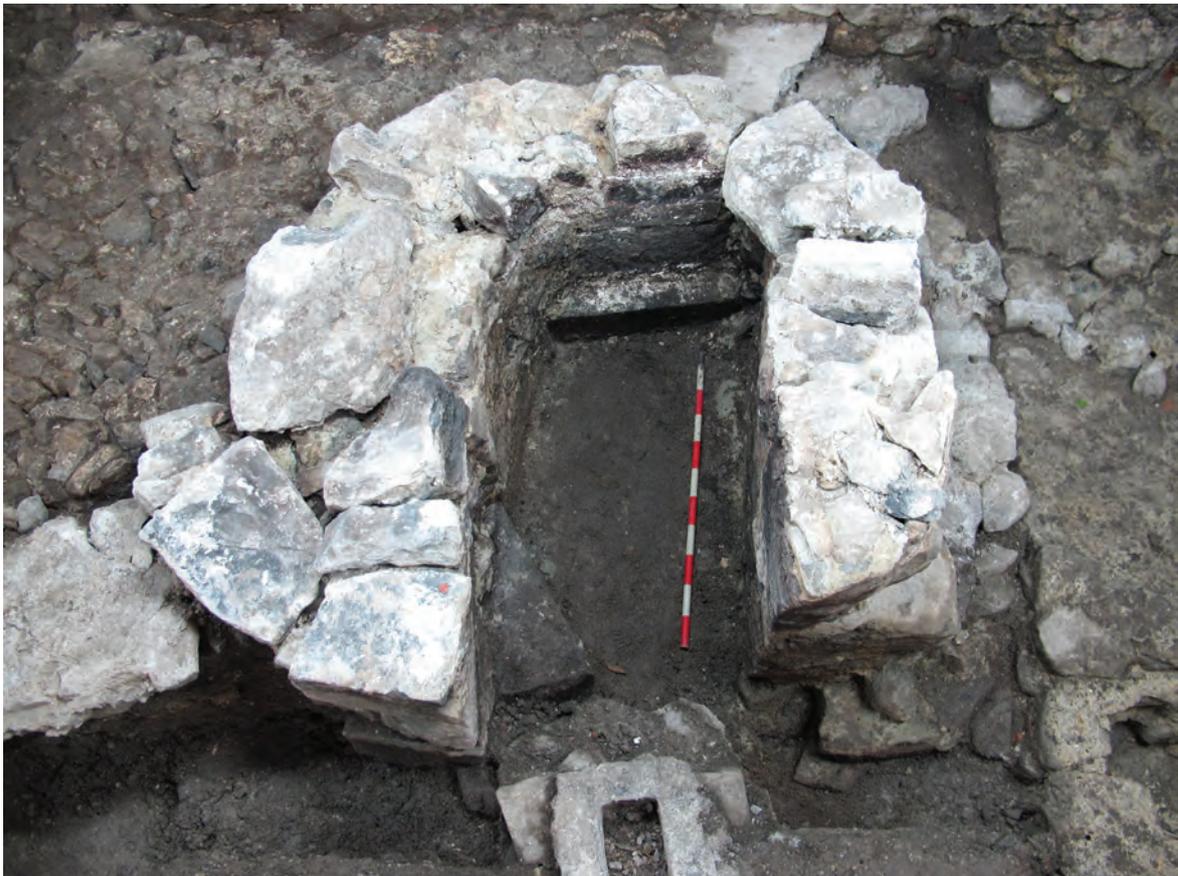
Fig. 91. Salle du trésor.
Socle maçonné du pressoir rond (M762),
avec relevé.

en rouge : 1e état
en jaune : 2e état
en bleu : 3e état

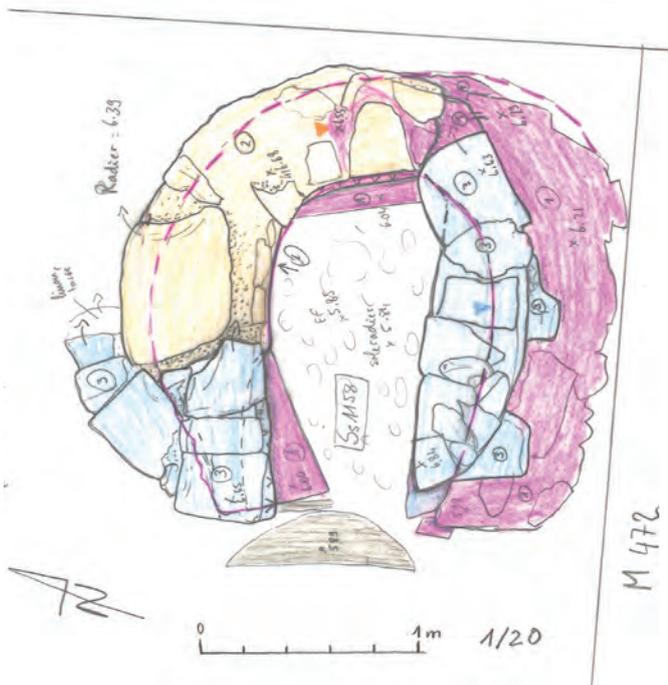
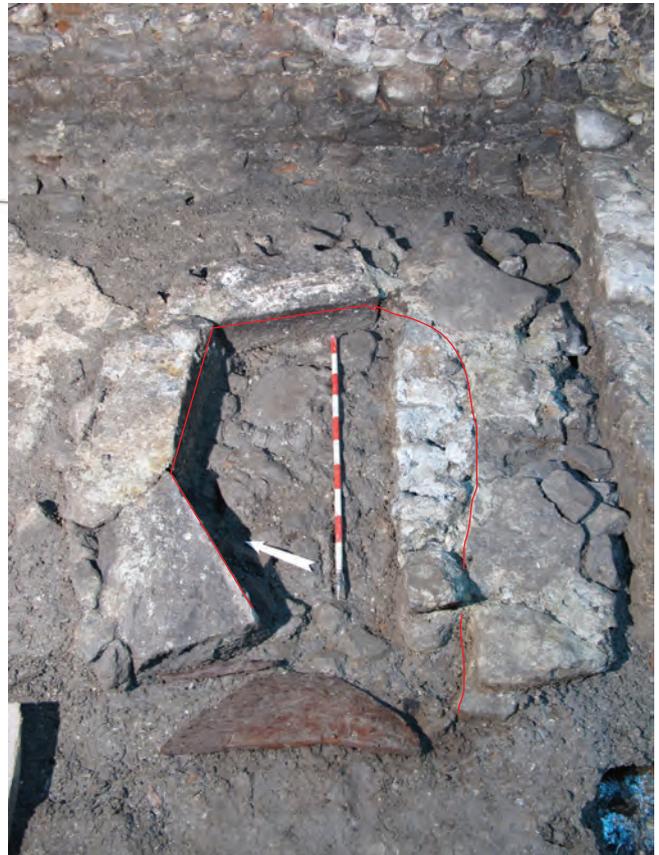
Fig. 92. Salle du trésor.
Socle maçonné du pressoir rond (en rouge : le parement du
1e état).

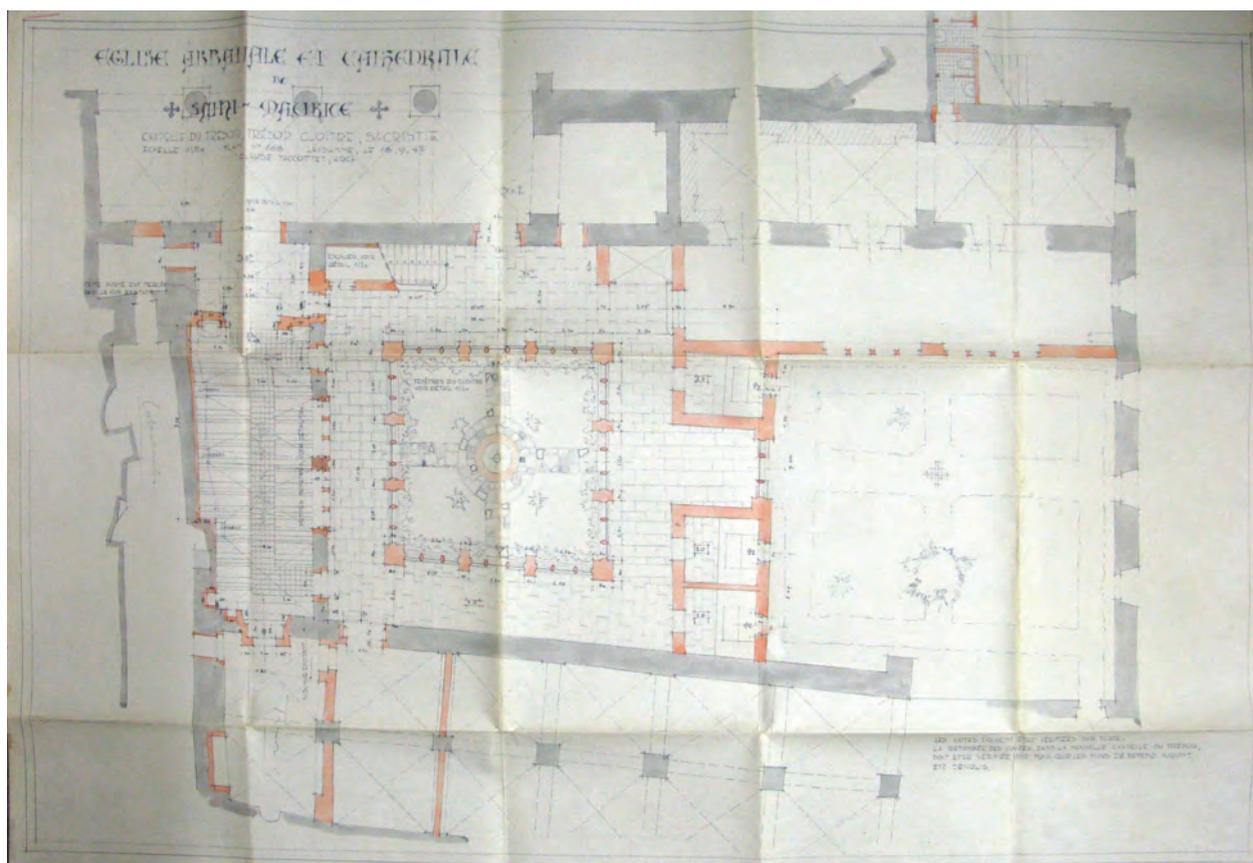
Fig. 93. Plan du trésor, de la chapelle du trésor, du cloître et de la sacristie. Claude Jaccottet, 18 sept. 1947 (Archives de l'Abbaye, BAT 300/8/28 II).

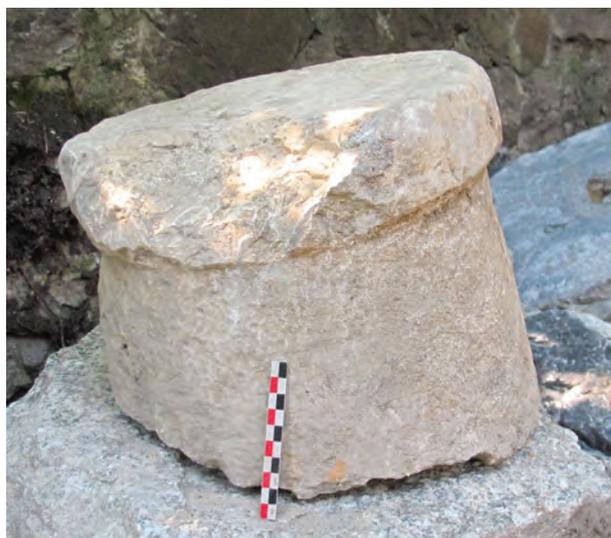
Fig. 95. Fragment de colonne en pierre de calcaire, diamètre du fût 30 cm (SM/K894-3). Trouvée dans les remblais de terrassement qui surélèvent le niveau du sol du couloir funéraire (antérieur à la tombe T501 et au muret M549).

Une base de colonne (K904-1) a été retrouvée en remploi dans la maçonnerie d'un mur (M479). Les autres éléments de colonne ont été mis au jour dans des remblais anciens ou récents (terrassements sur le sommet arasé des vestiges) ou dans les niveaux d'utilisation (**fig. 95, 96, 97**) ; les placages dans le comblement des foyers romans. La présence sur le site d'éléments de colonnades et de sols dallés de marbre témoigne d'une architecture monumentale de qualité.

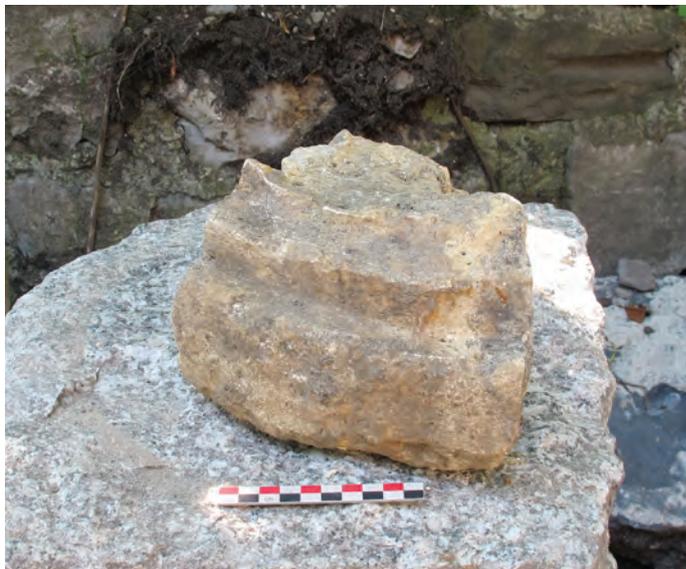
Fig. 96. Fragment de fut de colonne en tuf avec restes d'un enduit au tuileau, diamètre 60 cm (SM/K894-4).
Trouvé dans les remblais de terrassement qui surélèvent le niveau du sol du couloir funéraire.

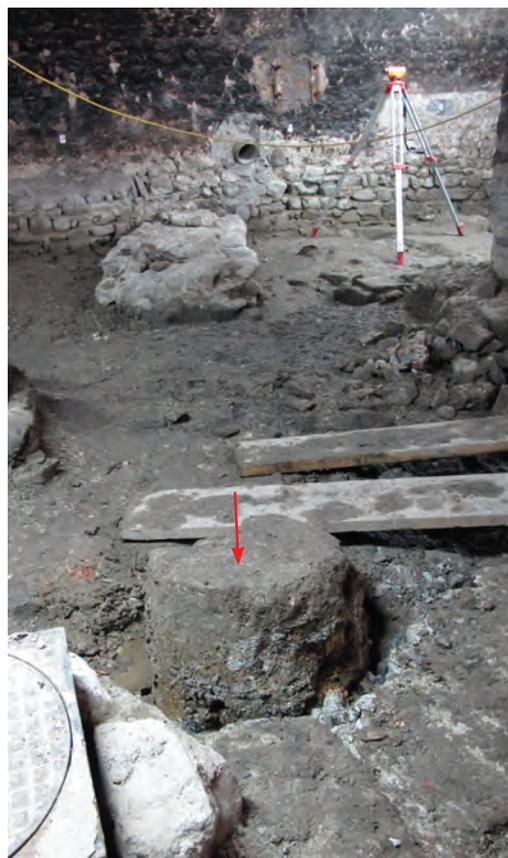
Fig. 97. Fragment de base de colonne en pierre calcaire (SM/K979-1).
Touvé dans les remblais du fond de fouille.

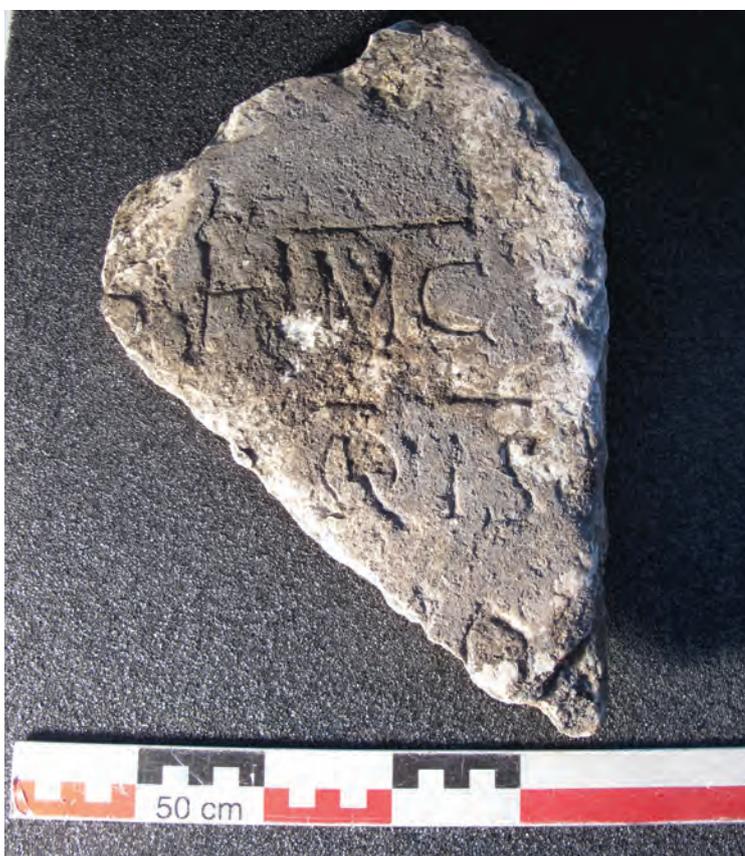
Fig. 98. Fragment d'inscription médiévale (SM/K1018-1).
Trouvée dans les remblais de la tranchée longeant la façade nord de la cour St-Théodule.

Le fragment d'inscription sur marbre (K1018-001) provient de la cour St-Théodule et a été retrouvé dans le comblement d'une fouille du début du XX^e siècle (fouilles du Ch^{ne} Pierre Bourban ?). L'écriture latine est de type tardif. Il s'agit vraisemblablement du fragment d'une épitaphe funéraire ou d'un couvercle de tombe (**fig. 98**).

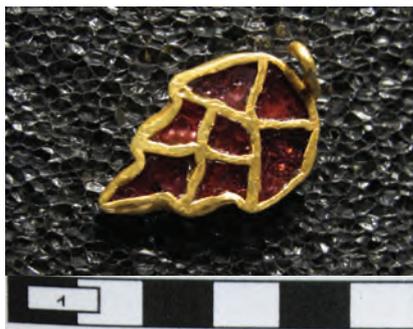
Fig. 99. Pendentif en or, au décor de grenats cloisonnés. «Crochet» de suspension à l'une de ses extrémités (SM/K907-3).
Longueur: 1.6cm (crochet non compris), largeur max.: 1,1cm, épaisseur: 0,3cm; longueur extérieure du crochet: 0.53cm, largeur extérieure du crochet: 0,36cm, poids: inférieur à 1g.
Trouvée près de la paroi orientale de la cave (salle du trésor actuelle), dans un remblai (Sc1182), antérieur aux foyers datés par C14 entre la fin du IXe siècle et le début du XIIe siècle.

La plus belle découverte consiste en un pendentif en or au décor de grenats cloisonnés (SM/K907-3) (**fig. 99**)⁷⁵. La technique de mise en œuvre rappelle celle de la châsse de Teudéric et tendrait à dater le pendentif au VII^e siècle, datation qui serait corroborée par le lieu de découverte : dans un remblai (Sc1182) antérieur aux foyers d'époque romane (eux-mêmes datés par C14).

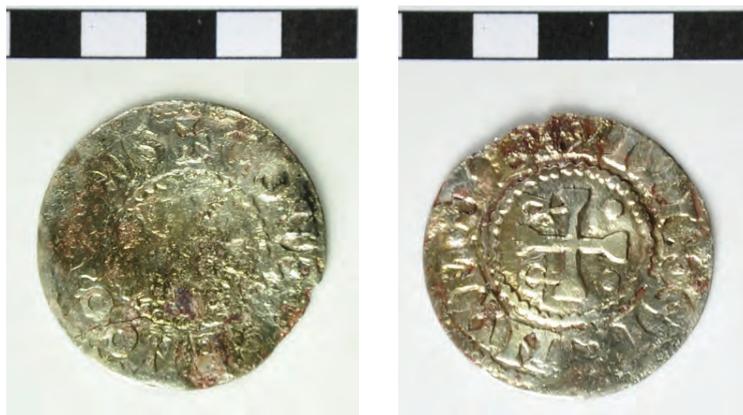
Fig. 100. Monnaie, SM13/920-001 (Musées cantonaux, cabinet numismatique, M13042) : France, comté du Maine (N-W), denier. Début XIe s. – milieu XIIIe s.). Photo ConservArt

La monnaie d'argent K920-1 provient du remblai (Sc1159) encaissant les foyers d'époque romane. Il s'agit d'un denier frappé dans le comté du Maine (France), entre le début du XI^e et le milieu du XIII^e siècle (**fig. 100**). L'autre monnaie d'argent K907-2 a été trouvée dans le remblai Sc1127 qui scelle tous les vestiges et sert d'assise au sol contemporain du voûtement de la cave. Il s'agit d'un quart anonyme frappé par la maison de Savoie entre le milieu du XIV^e siècle et 1416 (**fig. 101**).

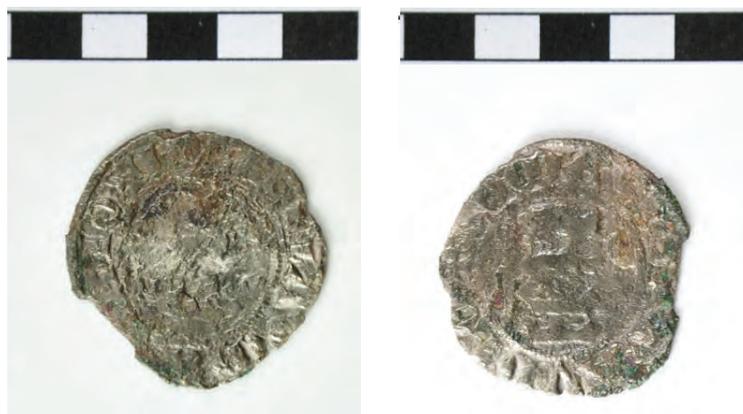
Fig. 101. Monnaie, SM13/907-002 (Musées cantonaux, cabinet numismatique, M13041) : Savoie, quart anonyme. Milieu XIVe s. - 1416. Photo ConservArt
