# SAINT-MAURICE

## Avenue d'Agaune – tranchée de canalisation

Intervention d'urgence du 11 mai 2011

Rapport de mai 2011

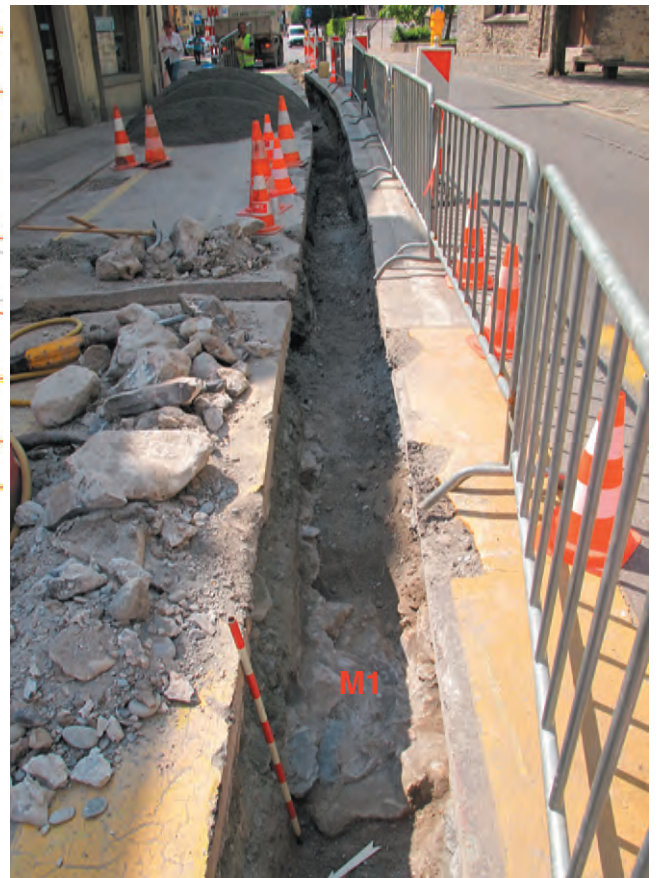
**Mur 1** Mur maçonné, parementé sur ses deux côtés, chaîné à son extrémité est au mur M2. Seule l'arase est visible (**Fig. 2 et 3**).

Orientation est - ouest ; épaisseur environ 0.80 m ; arase à environ 0.80 m sous le niveau de circulation actuel.

Maçonnerie : galets, boulets et pierres (quartzite, schiste ?). Mortier idem M2.

**Fig. 2** Avenue d'Agaune. Tranchée vue vers le sud.  
Au premier plan le mur M1.

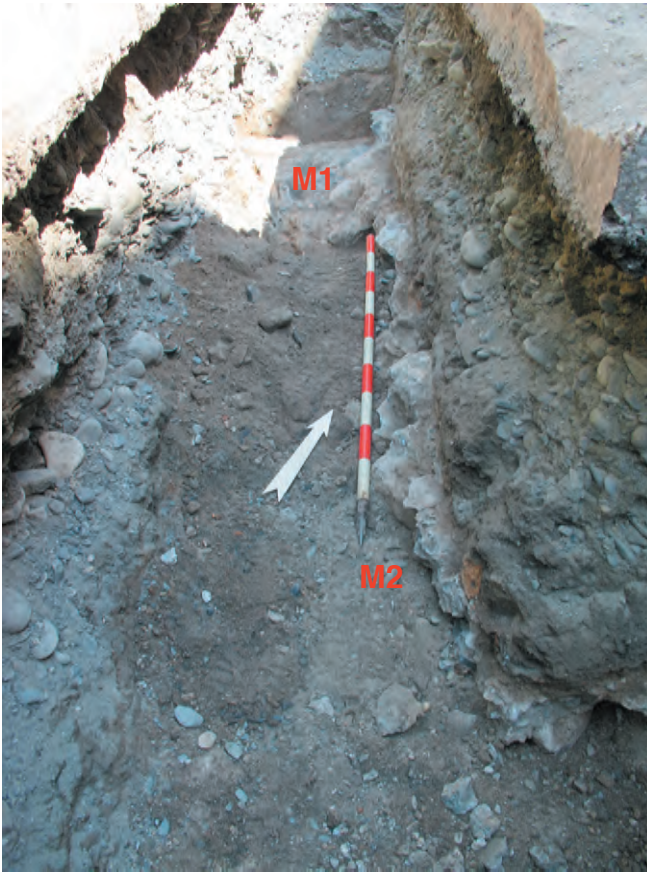
**Mur 2** Mur maçonné, parementé sur ses deux côtés, chaîné à son extrémité nord au mur M1 (formant plus ou moins un angle droit) et à son extrémité sud au mur M3 (formant un angle obtus). Au nord, seule l'arase est visible ; au sud, le parement interne est conservé sur une hauteur d'un lit de pierres (**Fig. 3 à 5**).

Orientation nord-ouest - sud-est ; épaisseur environ 0.80 m ; arase à environ 0.70 m-0.80 m sous le niveau de circulation actuel.

Maçonnerie : galets, boulets et pierres (quartzite, schiste ?). Mortier de chaux très compact, gris à blanchâtre, contenant du gravier fin et grossier et de petits nodules de chaux.

**Fig. 3** Avenue d'Agaune. Tranchée vue vers le nord.  
A droite de la mire, le mur M2 dont le parement a été arraché lors du creusement de la tranchée.

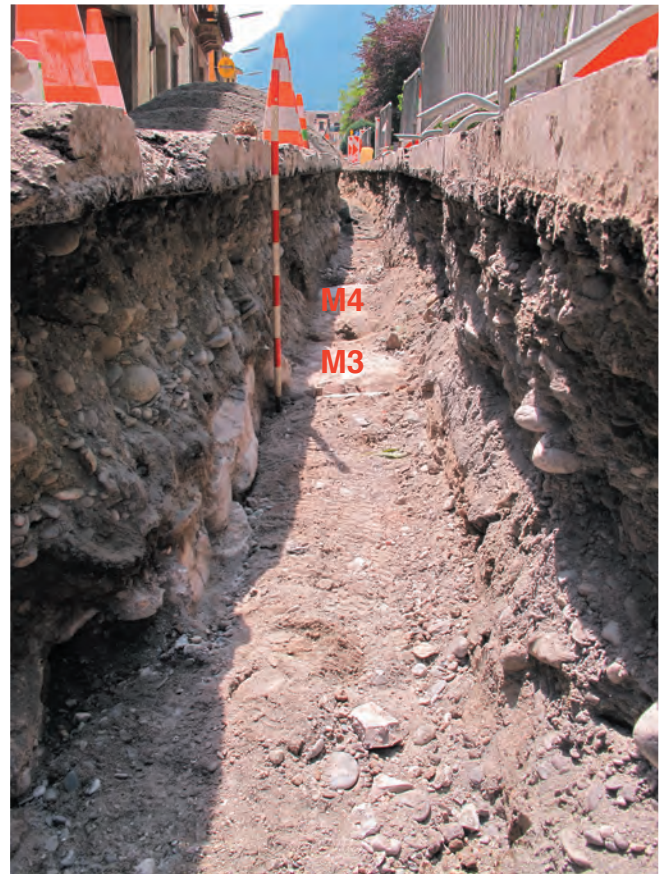
**Fig. 4** Avenue d'Agaune. Tranchée vue vers le sud.  
La mire indique l'anglé chaîné des murs M2-M3.

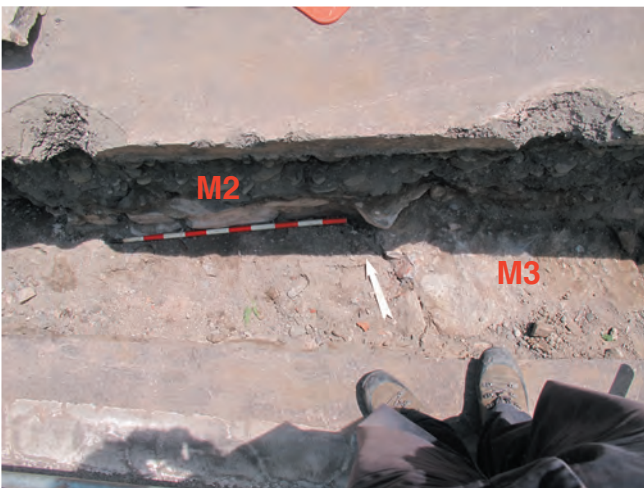
**Mur 3** Mur maçonné, parementé sur ses deux côtés, chaîné au mur M2. Seule l'arase est visible (**Fig. 5**).

Orientation nord - sud ; épaisseur environ 0.85 m ; arase observée à environ 0.85 m sous le niveau de circulation actuel.

Maçonnerie : galets et pierres (quartzite, schiste ?). Mortier idem M2.

**Fig. 5** Avenue d'Agaune. Tranchée vue vers l'est.  
L'anglé chaîné des murs M2-M3. Derrière la mire, l'élévation du mur M2.

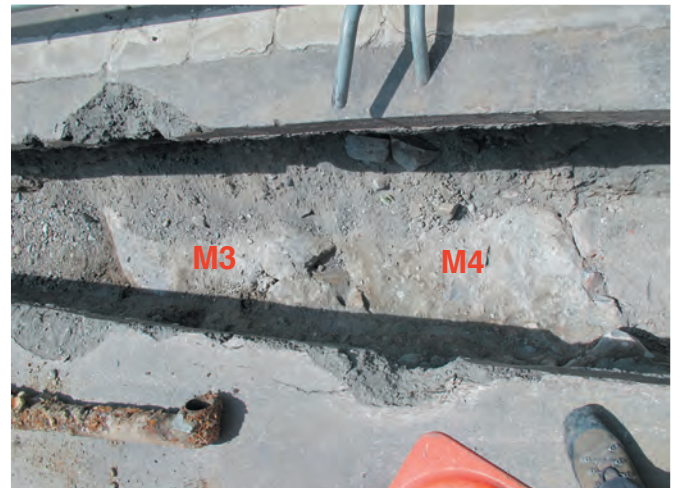
**Mur 4** Mur maçonné, parementé uniquement sur sa face sud au moyen de gros blocs (moellons ? un seul bloc a été observé). La face nord double le parement du mur M3. Seule l'arase est visible (**Fig. 6**).

Orientation nord – sud ; épaisseur environ 0.95 m ; arase observée à environ 0.85 m sous le niveau de circulation actuel.

Maçonnerie : galets et pierres (quartzite, schiste ?). Mortier de chaux compact, légèrement sableux, gris à blanchâtre, contenant du gravier fin et des nodules de chaux.

**Fig. 6** Avenue d'Agaune. Tranchée vue vers l'est.  
Le mur M3 doublé par le mur M4 (à gauche).

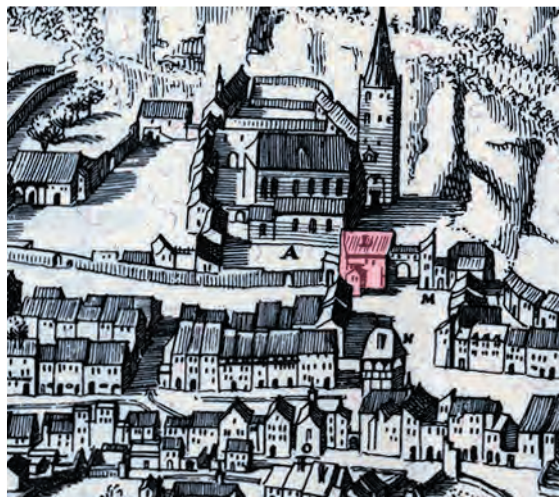
Sur la gravure de Mérian, datée du milieu du XVI<sup>e</sup> siècle, l'espace du bâtiment arasé est occupé par un important complexe désigné par la lettre « L » (**Fig. 7**). Il s'agit de la maison de ville qui s'élevait à gauche du portail menant à l'église et en face de la maison de « La banque » désigné par la lettre « M ».

**Fig. 7** Plan topographique de Saint-Maurice (extrait). Gravure attribué à Hans Ludolff et publiée par Matthäus Merian, daté vers 1641. En rouge la maison de ville.

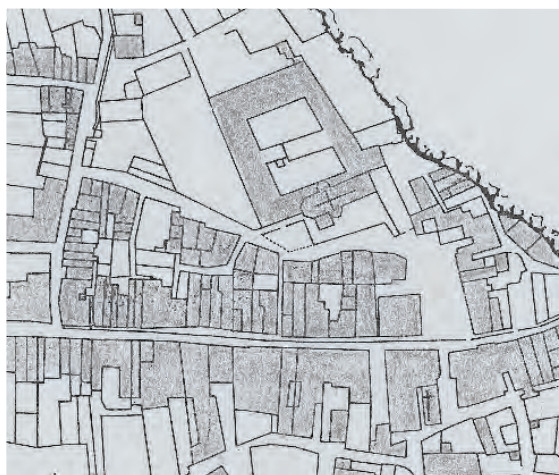
Le plan de 1778 représente le bourg existant dans les grandes lignes encore au début du XX<sup>e</sup> siècle (**Fig. 8**). Le bâtiment arasé que nous avons observé n'y figure pas. Selon le plan, des enclos de l'abbaye formaient la limite occidentale de la rue au XVIII<sup>e</sup> siècle. Les maçonneries repérées dans la tranchée sembleraient donc être plus anciennes.

**Fig. 8** Plan du bourg (extrait) daté de 1778. Plan conservé aux Archives de l'Abbaye, copie au Service des Bâtiments SBMA (C125/2'602).
