# **St-Maurice, Cour des Anciens**

**Interventions du 6 juin au 13 septembre 2011 (discontinu).**

Rapport de janvier 2012

Marie-Paule Guex et Alessandra Antonini

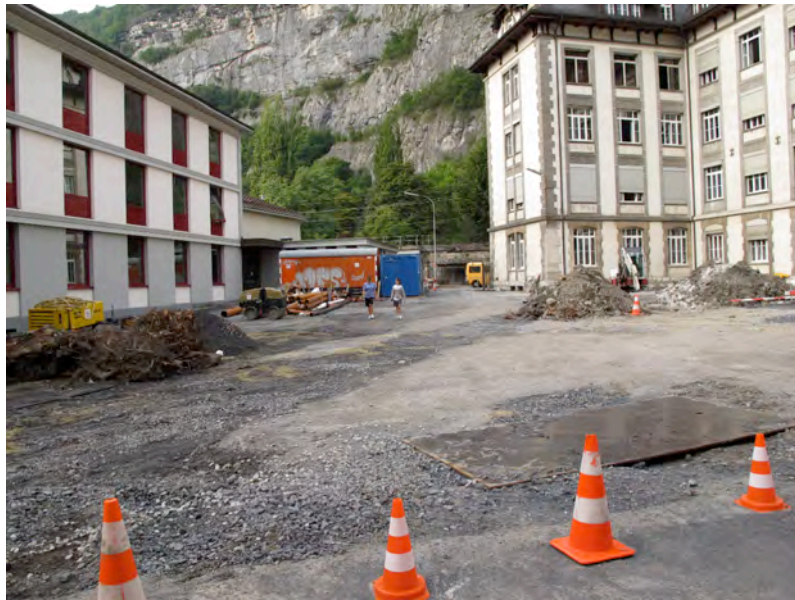
Fig01\_cour.JPG

Notre bureau a été mandaté par l'archéologie cantonale pour assurer le suivi archéologique des travaux de réfections de la cour « des Anciens » située entre l'Internat et la Procure de l'Abbaye, deux bâtiments de la fin du XIX<sup>e</sup> siècle, et le nouveau Collège construit après le milieu du XX<sup>e</sup> siècle (**Fig. 1**. La cour des Anciens).

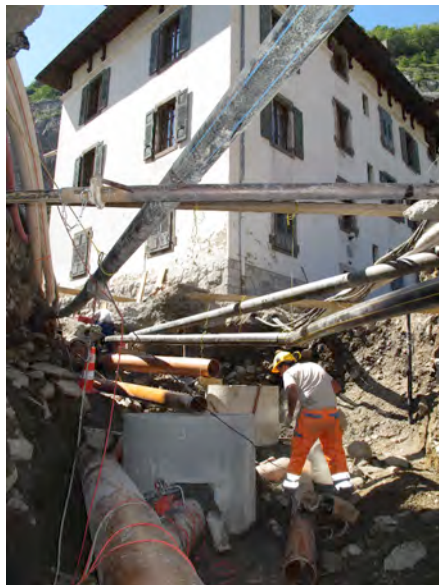
Fig02\_Procure.jpg

Le travail de terrain des archéologues a été rapide et parfois lacunaire : les profils étaient partiellement cachés par des étais ou trop dangereux pour être nettoyés, l'analyse a été effectuée en une multitude d'interventions (20 étapes), la triangulation à la main comprenant des erreurs était difficile à reporter sur un plan cadastral lui-même inexact. Ce mode de travail dicté par l'urgence s'est ressenti lors de la mise au net de la documentation qui a pris plus de temps (**Fig. 2 à 3**. Des conditions de travaux difficiles).

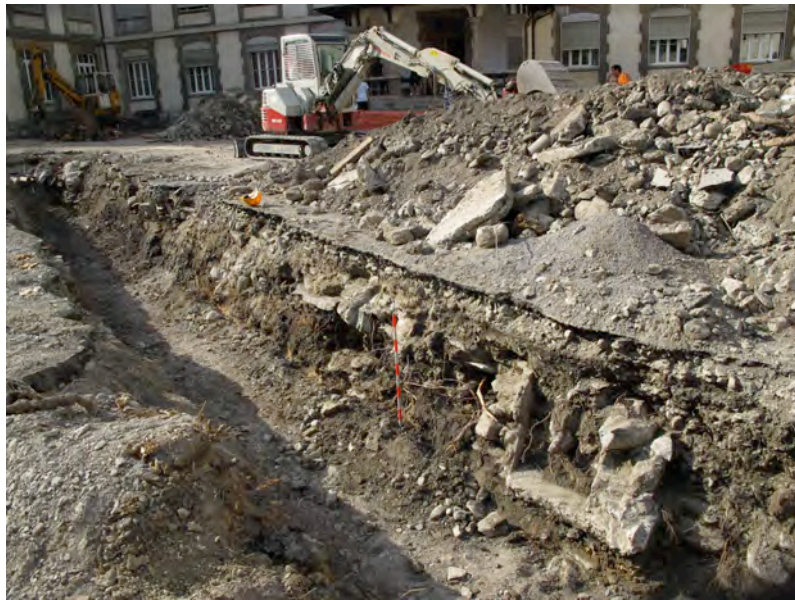
Fig04\_tranchée.JPG

Le nombre de vestiges repérés dans les tranchées était surprenant et supérieur à ce qu'on aurait pu s'attendre dans cette cour située en périphérie de l'enclos de l'abbaye (**Fig. 4**. La tranchée traversant la cour des Anciens). A l'heure actuelle, 260 éléments (maçonneries, structures, couches) ont été répertoriés dans la base de données, ainsi que 5 tombes et 12 complexes de mobilier. Sur la base des sources graphiques anciennes, les vestiges peuvent être subdivisés en trois groupes :

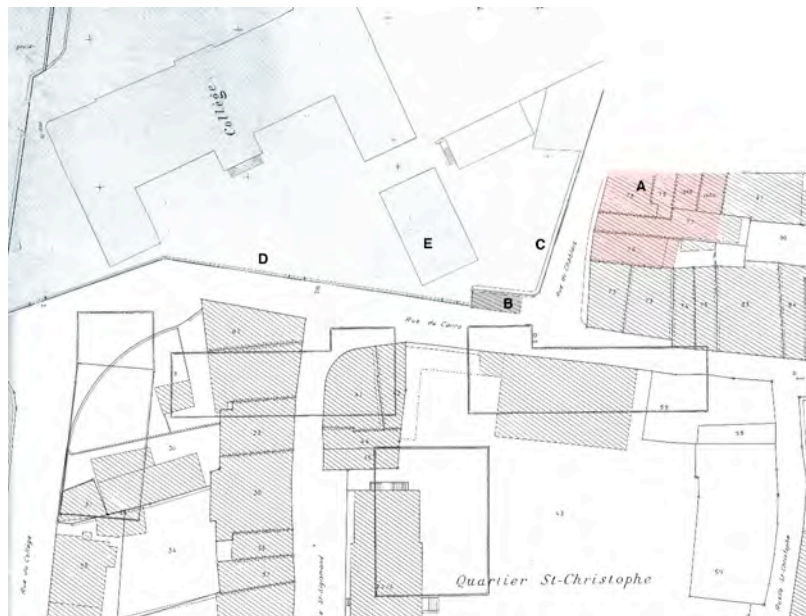
Fig05\_cadastre 1959.jpg

Entre l'Aumônerie et le Collège, les restes de plusieurs maçonneries sont apparus. Il s'agit des murs délimitant les parcelles n° 72 à 75 qui jouxtent l'actuelle Aumônerie (= parcelle n° 76 à 79, 1565 à 1566). Ces maisons ont été détruites en 1960, lors de la construction du Collège et de la rue d'Agaune actuelle. Elles faisaient partie du quartier du bourg délimité par les anciennes rues du Chablais et du Carro (anciennement du Quart) qui longeaient le périmètre clôturé de l'abbaye (**Fig 5**. Plan cadastral de 1959. A : Aumônerie, B : lavoir, C : ancien mur de clôture, cf. plan de 1883, D : grille de clôture. - **Fig 6**. L'Aumônerie aujourd'hui).

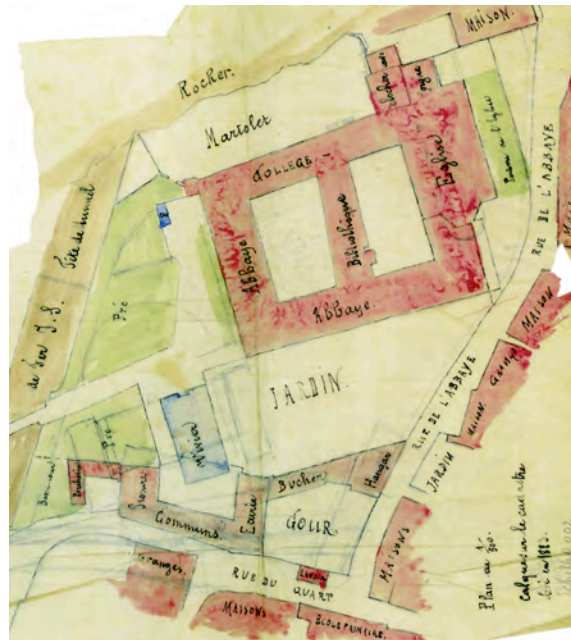
Fig08\_plan de 1883.jpg

Les vestiges liés aux constructions détruites pour la construction de l'Internat (en 1893) et de la Procure peuvent être identifiées grâce au plan aquarellé daté de 1883 montrant la situation existant quelques années auparavant. (**Fig. 8**. Archives de l'Abbaye, extrait du plan de 1883 - **Fig. 9**. Photographie montrant la même situation).

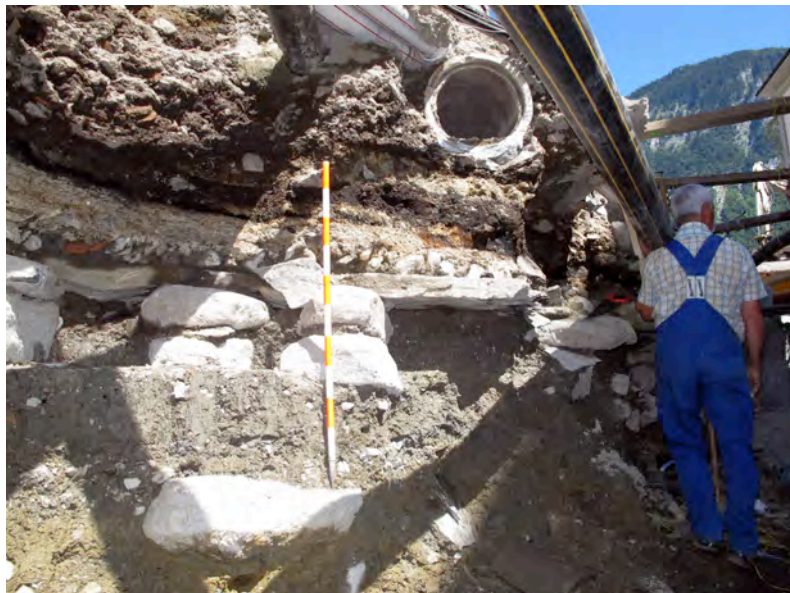
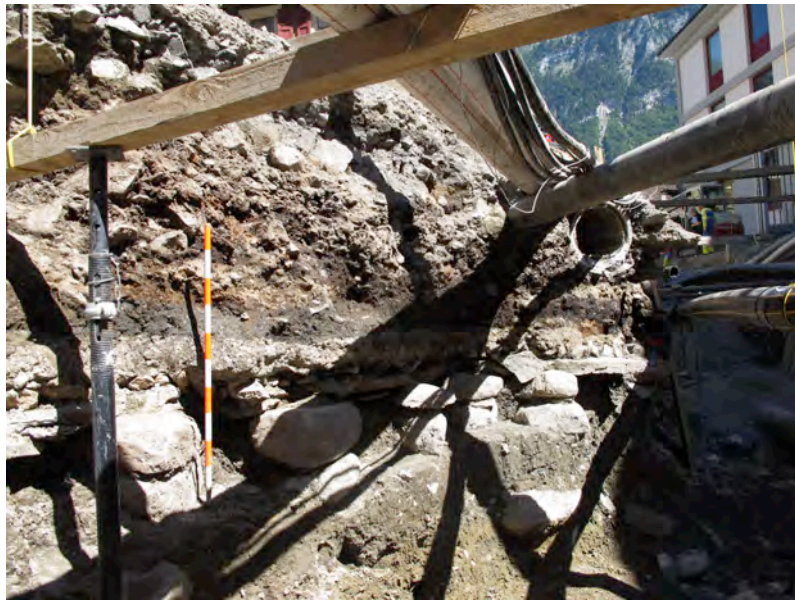
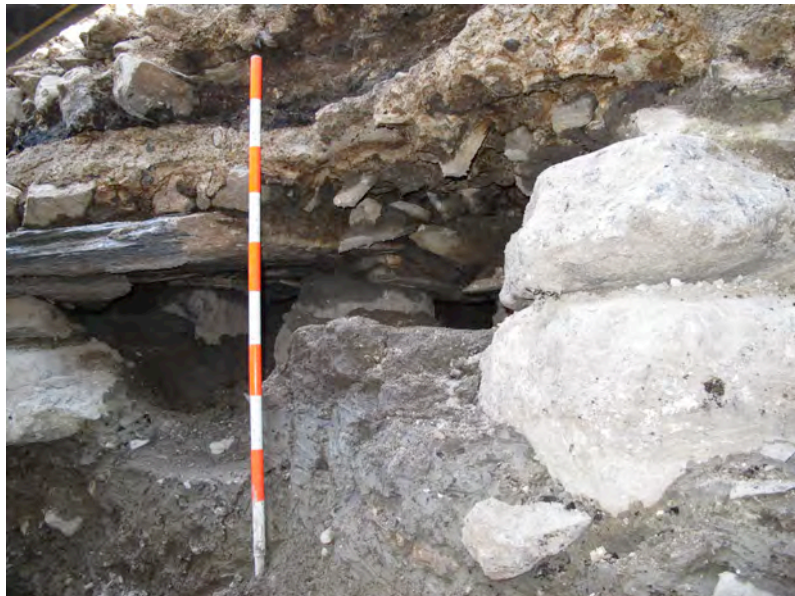
Entre l'Aumônerie et la Procure et au sud de celle-ci, un autre important bâtiment est apparu à la même profondeur et avec une orientation similaire. Ce bâtiment comprend plusieurs locaux séparés par des murs de refend parallèles (M102, 101, 77, 74/130, 65) qui semblent être adossés du côté sud, à un long mur de parcelle ou de façade (M70, avec le piédroit UT71 (d'une porte ?) qui le délimite du côté est). Les niveaux de marche sont attestés par un sol de mortier (UT105) à l'ouest du mur M102, ainsi que par un sol de terre battue (UT83) entre les murs M77 et M74 et par un sol de mortier surélevé au-dessus d'un vide (UT68) entre les murs M74/130 et M65. Ce dernier sol (UT68) était composé d'une épaisse chape de mortier (épaisseur 15 cm) étalée sur un radier de pierre et teintée en surface au tuileau rouge. Ce sol était surélevé du terrain sous-jacent par une substruction composée d'un dallage jointif (dalles irrégulières d'environ 125 x 75 cm, épaisseur 10 cm) recouvert d'une chape argileuse (lit de pose pour le radier du sol) et posé sur des socles rectangulaires (UT113) respectivement sur des banquettes (M129) le long des murs. Ces socles, maçonnés à l'aide d'un liant au limon verdâtre, étaient de taille variable (largeur entre 40 et 60cm, hauteur 40 cm) et disposés de manière irrégulière (espacement d'environ 40 cm) en fonction du format des dalles qu'ils devaient soutenir. (**Fig. 12 à 14.** Le sol surélevé sur socles).

Ce sol était délimité du côté est, par une épaisse fondation (M65/129, épaisseur environ 1.00 m) qui inclue une banquette d'appui pour la substruction dallée du sol. Du côté sud, la banquette d'appui (M129, épaisseur 40 cm) était adossée au parement crépi d'un mur plus ancien (M70). La limite occidentale du local était constituée par une maçonnerie de 65 cm d'épaisseur (M74-130) avec une banquette d'appui (M129) pour le sol. Le décrochement finissant par un piédroit observé dans la partie sud du mur, semble indiquer une ouverture au niveau des fondations entre deux locaux contigus. La limite nord de la grande salle n'est pas connue.

Tous ces vestiges indiquent l'existence à cet endroit, d'un bâtiment d'envergure comprenant une grande salle de plus de 170 m<sup>2</sup> de surface dotée d'un sol surélevé permettant d'isoler le local et peut-être de tempérer la pièce dans la tradition des hypocaustes romains. L'ouverture observée au niveau

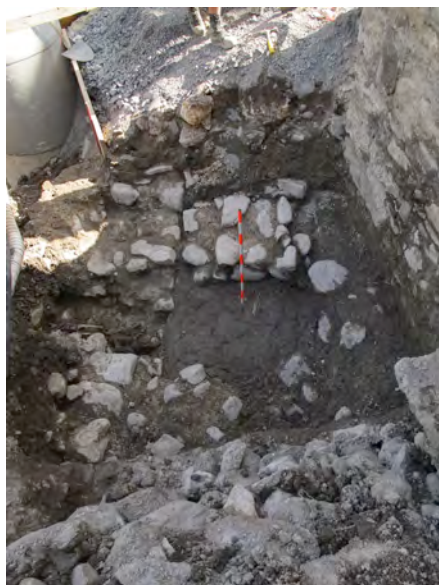
Fig15\_tombe T4.jpg

Après la destruction de ce bâtiment par le feu (les sols UT105, 83 et 68 sont rubéfiés), la zone des ruines devient un espace funéraire. Cinq tombes ont été repérées dans les tranchées. L'une d'elles, la tombe d'enfant T4, perce les vestiges du bâtiment arasé. (**Fig. 15**. La tombe (T4))  
A l'heure actuelle, une datation du bâtiment dans le Haut Moyen-âge semble l'hypothèse la plus vraisemblable. Elle devra être confirmée par une analyse au carbone 14.

Fig. 9 Photographie montrant la même situation que le plan de 1883 avec le tracé du chemin de fer construit en 1859, l'ancienne Procure et les Communs. Tiré de « 200 Ans d'enseignement au Collège de l'abbaye de St-Maurice », *Hier et Avant-hier*, St-Maurice 2006, fig. p. 8.  
Fig. 10 Archives de l'Abbaye, extrait du plan de 1830. A : Procure, B : Vivier, C : Ecuries.  
Fig. 11 Archives de l'Abbaye, extrait du plan de 1778. A : Procure, B : Vivier, C : Ecuries.  
Fig. 12 et 13 Le sol suspendu sur socles.  
Fig. 14 Détail de la construction.  
Fig. 15 La tombe (T4) perçant l'arasement du mur ouest (UT130) du grand local au sol surélevé.
