## CHÂTEAU DE LA SOIE

Suivi des travaux de restauration (2018-2020)  
Constats archéologiques

Mai 2021

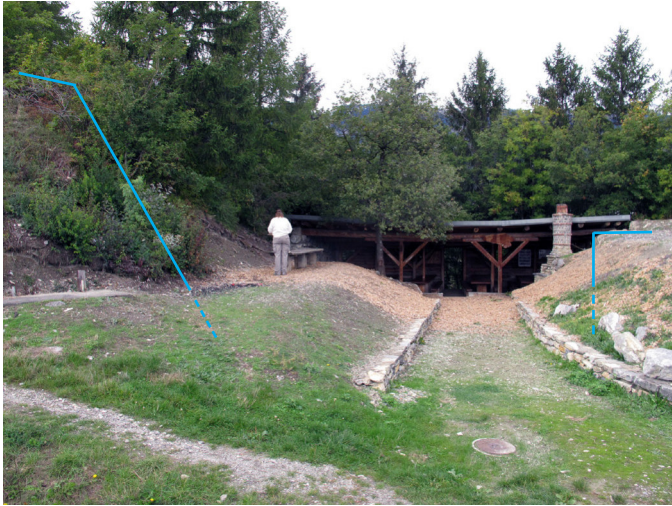
**Fig. 3** – Premier fossé oriental (Fossé1). Vue vers le nord-ouest. Le fossé est partiellement caché par les remblais qui bordent le passage et occupé par un abri moderne. 2014.

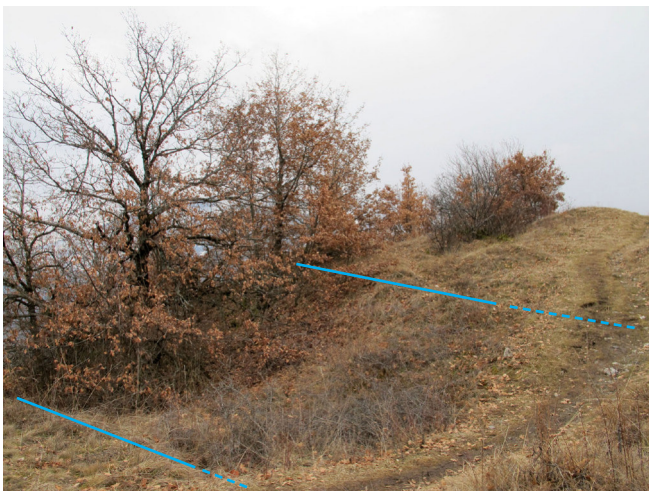
**Fig. 5** – Fossé (Fossé3) séparant le secteur bourg W (Secteur4) du château épiscopal (Secteur5). Vue vers le sud-ouest. Le fossé est partiellement comblé et recouvert de végétation. 2014.

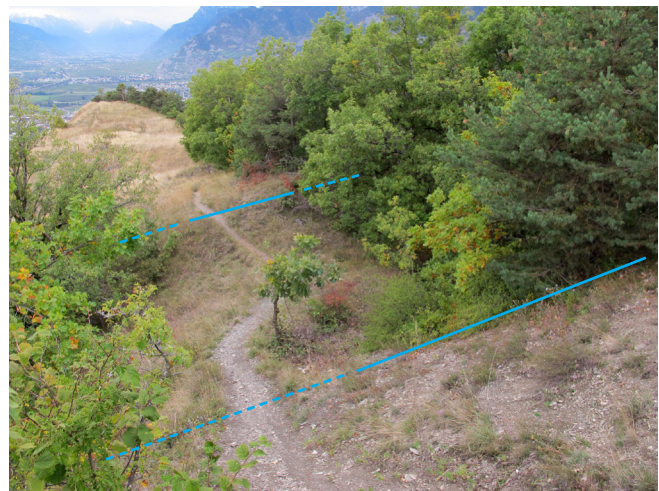
**Fig. 6** – Fossé occidental (Fossé4) séparant le château épiscopal (Secteur5) des jardins. Il est partiellement comblé et encombré de végétation, mais encore parfaitement visible. A l'arrière-plan se développe le plateau des jardins de l'évêque (Secteur6). 2014.

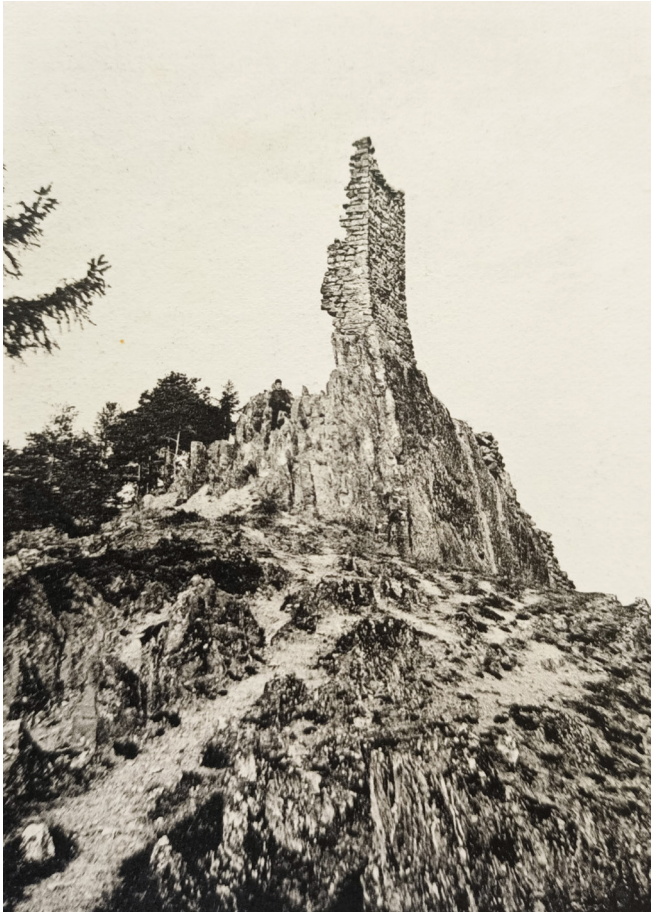
**Fig. 8** – Vestige des défenses occidentales des jardins de l'évêque. Photographie d'après Solandieu 1912.

Dans le bourg (Secteur3 et 4 ; « *burgum* » dans les textes<sup>6</sup>), Blondel se contente de relever l'existence de maisons (env. 57 d'après son décompte), identifiables par les dépressions caractéristiques que les caves, creusées dans le rocher, ont laissé<sup>7</sup>. Blondel n'y réalise pas de sondage. En revanche, dans le château de l'évêque (Secteur5), sur le sommet de la colline, il dégagne partiellement « le donjon ou tour centrale ». Il y identifie un niveau cendré. Les murs avec parements de « petit appareil très régulier » sont situés par Blondel à « la période romane ». L'archéologue les rapproche de la fondation de Landri de Mont, qu'il date de 1219 d'après une source tardive (il faut lire maintenant 1209)<sup>8</sup>. Tout à l'ouest du château de l'évêque, Blondel mentionne une tourelle carrée, mais n'en fait pas l'étude (il s'agit en fait d'une partie d'une tour-porte, voir ci-dessous, M157). Dans les « jardins de l'évêque », l'archéologue note l'existence d'une « longue enceinte crénelée » (on n'y observe pourtant pas de merlons) et, tout à l'ouest, les vestiges d'une tour d'entrée qui ont aujourd'hui disparu (Fig. 8).

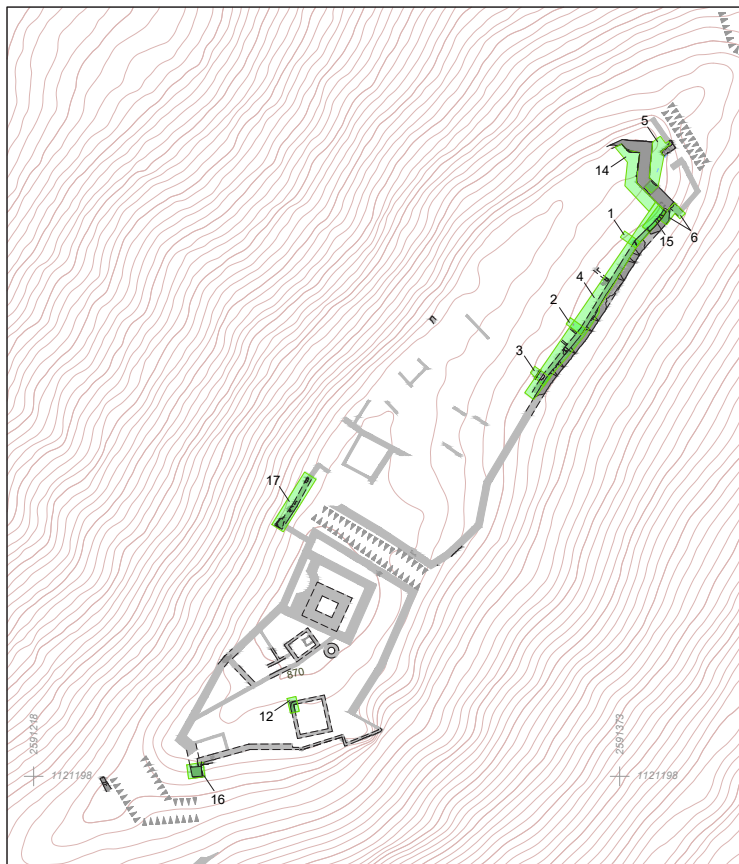
**Fig.9** – Plan général du château de la Soie, avec position schématique des sondages et décapages (Sd) réalisés en 2018 : Sd1-Sd4 ; 2019 : Sd6 ; 2020 : Sd5, Sd12, Sd14-17.

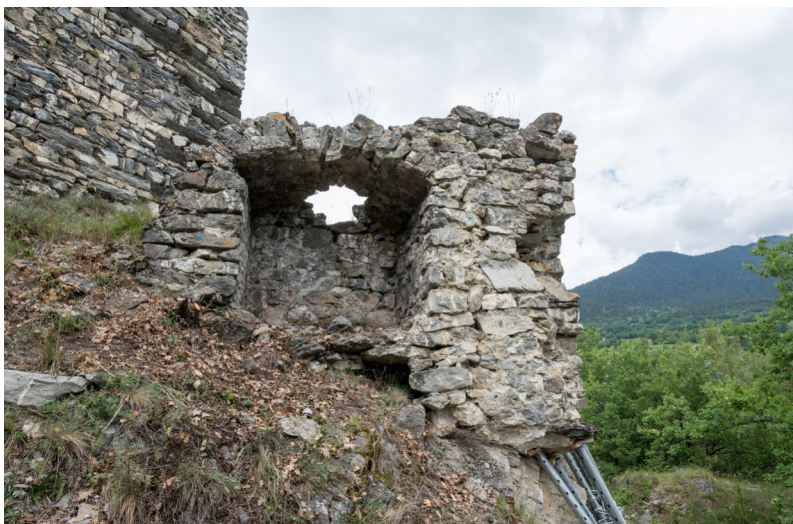
Fig. 11 – Vue du parement sud-est et de la niche du mur d'embrasure de la porte avancée que l'on appelle barbacane (M1), après coupe de la végétation envahissante. 2018.

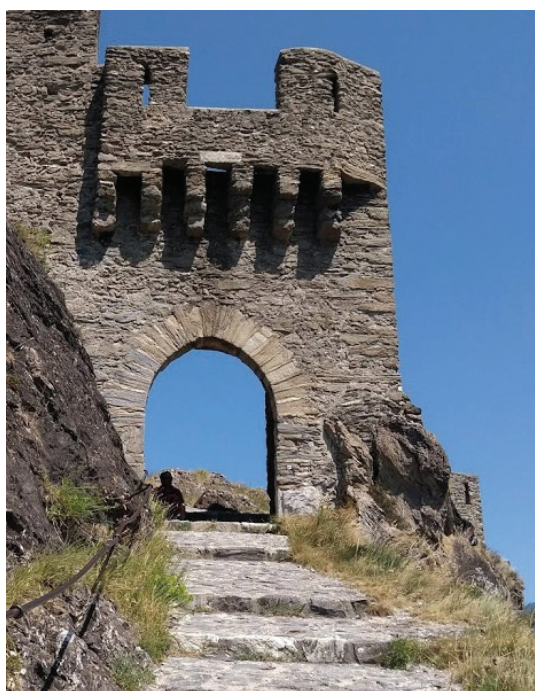
**Fig. 13** – Vue de la porte avancée du château de Tourbillon, avec son arc brisé en léger ressaut par rapport à l'embrasure du passage. L'arc, qui forme un écran au profil différent de la voûte, servait de butée pour les battants de la porte. Ludovic Bender 2018.

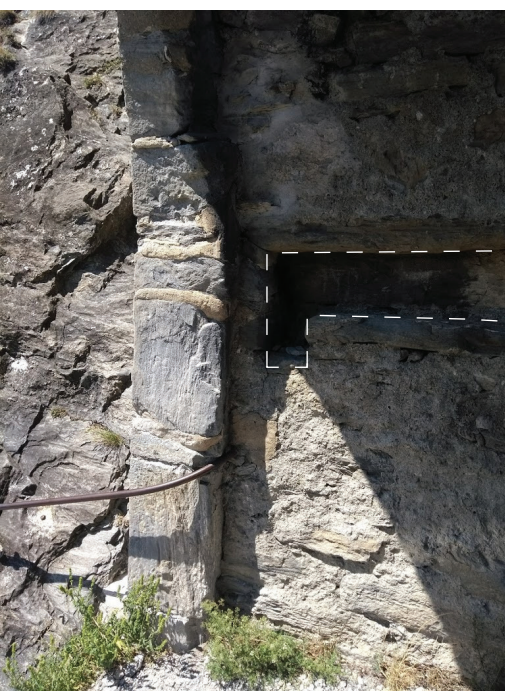
**Fig. 14** – Vue du montant nord de la porte, avec l'arcature formant un léger ressaut par rapport au mur de l'embrasure. A noter encore l'encoche en équerre où l'on faisait coulisser une barre servant à bloquer les battants de la porte. Ludovic Bender 2018

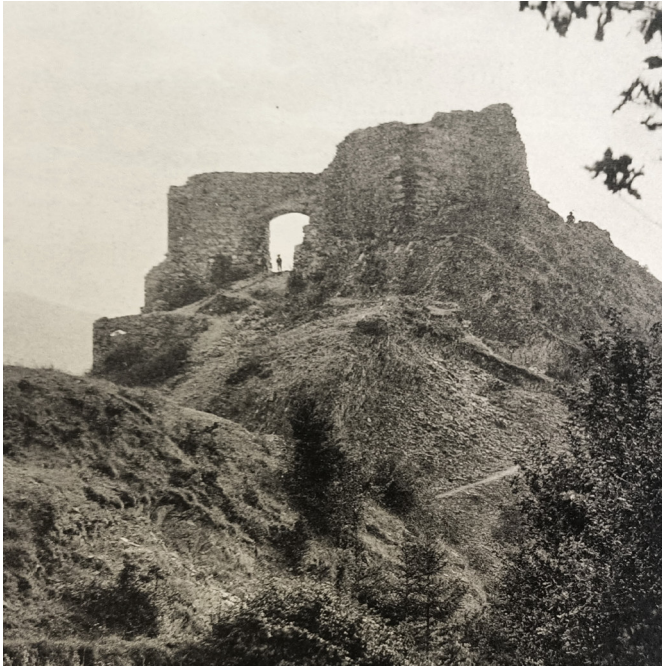
**Fig. 15** – Vue du château de la Soie depuis le nord-est. Détail d'une photographie publiée par Solandieu 1912.

ils ne permettent pas de se faire une idée précise de la forme et de l'articulation des différents éléments (**Fig. 15**). On ne sait pas comment le mur d'escarpe se raccordait, d'un côté à la barbacane M1 (nous proposons sur notre plan une solution plus simple que celle envisagée par Blondel, *supra*, **Fig. 7** et **Fig. 10**), et de l'autre au bouclier M4 (nous suivons ici Blondel).

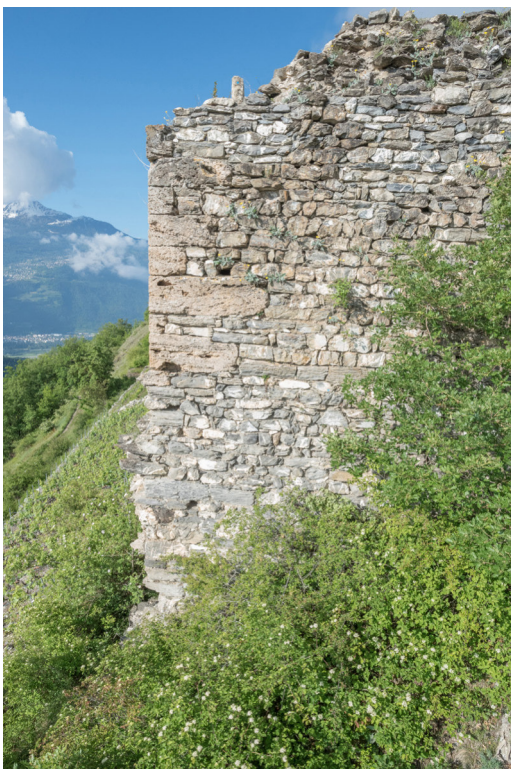
**Fig. 16** – Angle nord-est de la tête du mur bouclier, avec sa chaîne d'angle en tufs finement taillés et ajustés. 2018.

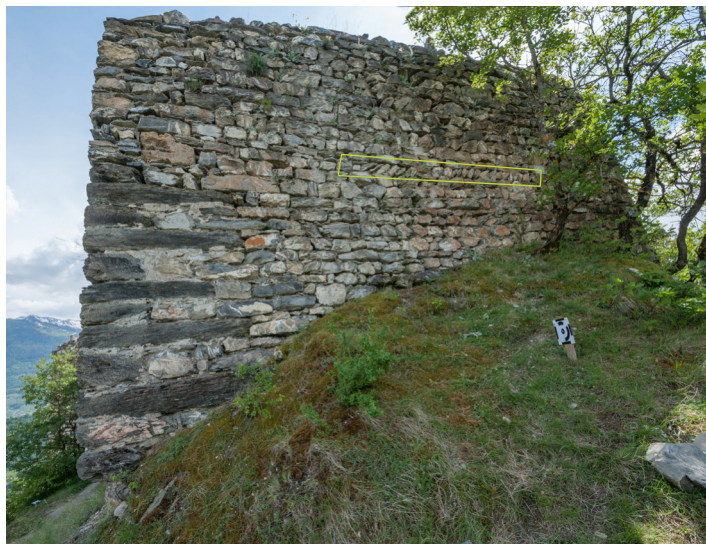
**Fig. 17** – Mur bouclier (M4), segment nord, parement nord, en direction du sud. Quelques pierres de petits modules sont placées en épis pour compenser leur faible dimension. 2018.

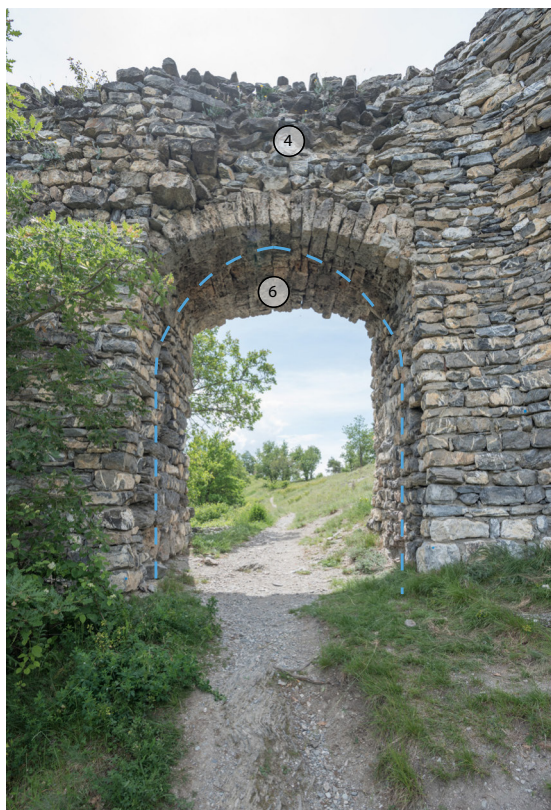
**Fig. 18** – Porte d'entrée du bourg avec proposition de restitution du profil de l'arc disparu, d'après l'exemple de Tourbillon (supra, fig. 13). Vue vers le sud-ouest. 2018.

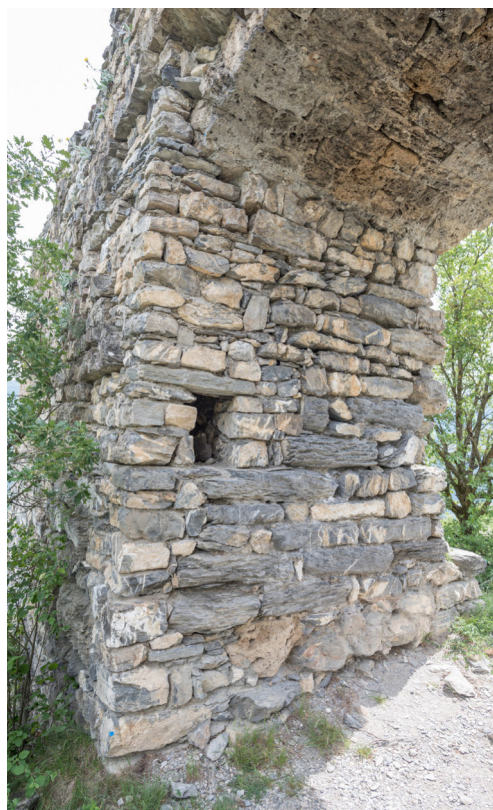
**Fig. 19** – Embrasure de la porte d'entrée du bourg, mur sud-est. Le trou de logement de la barre de verrouillage est d'origine, mais l'embouchure a été entièrement refaite au ciment dans les années 1990, en même temps qu'une partie du parement. 2018.

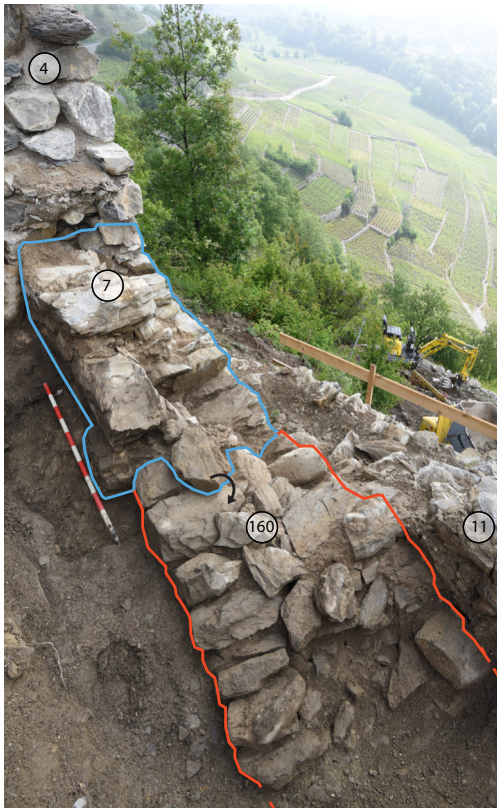
**Fig. 20** – Vestiges des murs défensifs de l'angle nord-est du bourg. 2017 et 2021.

Le mur M160, d'orientation SW-NE, a été observé sur une longueur de 1,20m et une hauteur correspondant à trois assises. Il est fait d'une maçonnerie de pierres très irrégulières, de petites et moyennes dimensions, principalement des quartzites (**Fig. 20**). La maçonnerie est mal réglée et présentent des interstices relativement grands entre les pierres. Dans ces vides s'observent les traces d'un mortier de plâtre beige foncé à brun, complètement fusé, qui semble avoir été employé avec économie. Il faut certainement identifier ce tronçon de mur M160 avec les vestiges M41 observés dans la brèche de la courtine sud, à 3m environ plus au sud-ouest. Les vestiges M41 possèdent en effet une orientation et des caractéristiques comparables. Ces vestiges devaient faire partie du même circuit défensif que le mur M18-M44, observé lors du décapage à l'arrière de la courtine sud<sup>19</sup>. La différence d'épaisseur mesurée entre ces tronçons (0,9-1,0m pour M160; 1,15-1,30 pour M18-M40) empêche d'affirmer qu'il s'agit d'un seul et unique mur, quoique cela ne soit pas impossible.

La bretelle sud (M7) du mur bouclier, pratiquement perpendiculaire à celui-ci, et de conception identique à la bretelle nord (M17), a été observée sur une longueur de 2,2m. Dégagée en partie lors d'un décapage (Sd15) en vue des restaurations, cette bretelle a livré un élément de chronologie essentiel pour la compréhension de l'évolution des défenses du bourg, puisqu'elle chevauche un mur plus ancien (M160) dans le même axe (voir *infra*).

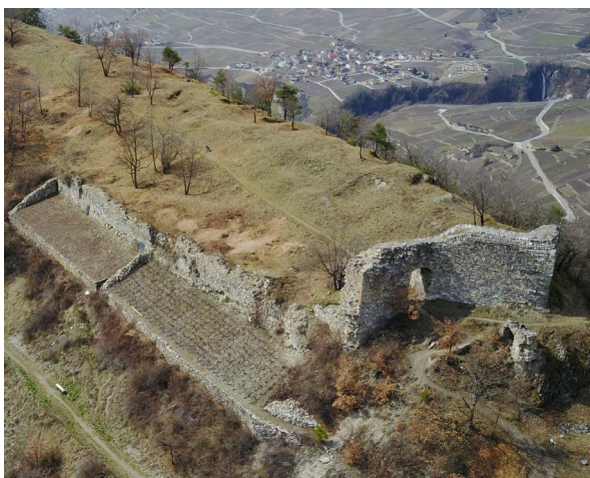
La muraille sud-est du bourg, ou « courtine sud » (M11), est le plus long élément conservé des défenses du château de la Soie (**Fig. 21** et **Fig. 22**). Elle est orientée dans l'axe SW-NE et s'articule en plusieurs segments formant des angles obtus. Les segments, chaînés entre eux, s'orientent en fonction de la topographie et du rocher sur lequel ils sont directement fondés. Les vestiges observés s'étendent sur plus de 60m et s'élèvent jusqu'à 4m environ. L'épaisseur de ce long mur défensif, dans lequel plusieurs archères sont aménagées (Str100-108), varie entre 1,75 et 1,85m. Au nord-est, le mur se termine en s'amincissant en diagonale et s'appuie contre

**Fig. 21** – Vue générale et aérienne, vers le nord, de la muraille méridionale du bourg, dite « courtine sud », avant les restaurations (M11). Archeotech 2017.

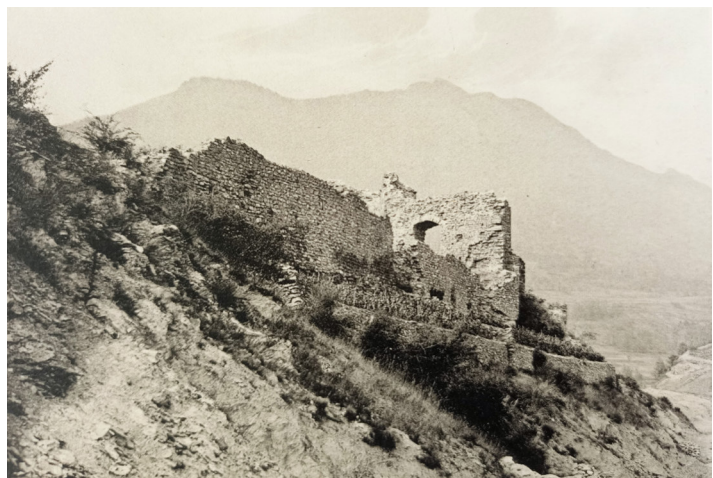
**Fig. 22** – Vue générale vers le nord de la muraille méridionale du bourg (M11) au début du XX<sup>e</sup> siècle. La muraille a, depuis, beaucoup perdu de sa substance. Photographie d'après Solandieu 1912.

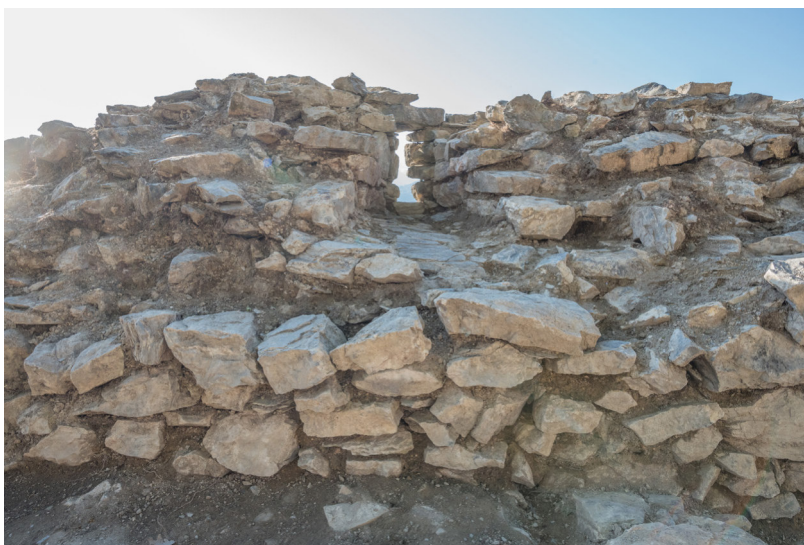
Une seule archère (Str105) possède une dalle de couverture en place (Fig. 23). Ceci permet de mesurer la hauteur de l'ouverture, soit 0,4m seulement. Cette dimension, peu importante, ne correspond pas à la hauteur de toutes les meurtrières. Il s'agirait même plutôt d'un cas particulier. L'altitude

**Fig. 23** – Vue de l'archère Str105 depuis le nord-ouest. Au premier plan, le niveau correspond à peu près au niveau ancien. 2019.

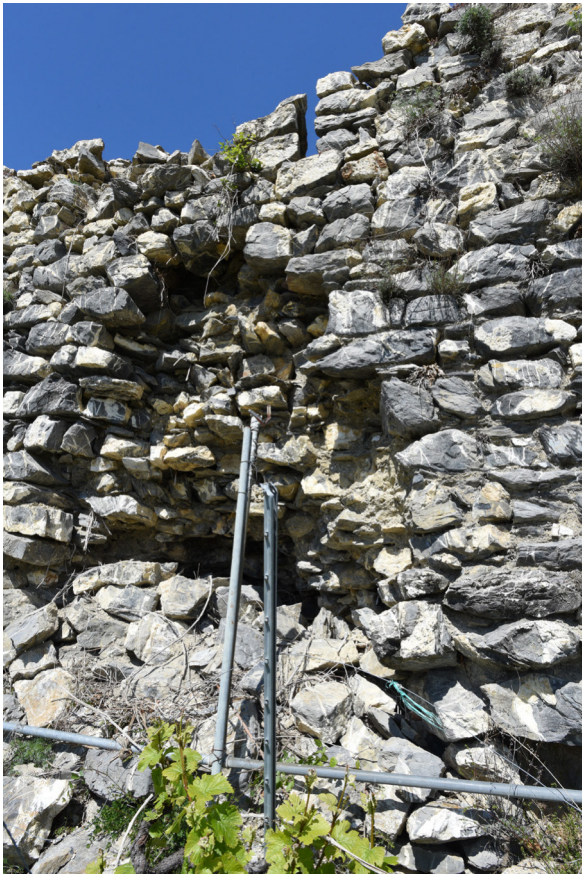
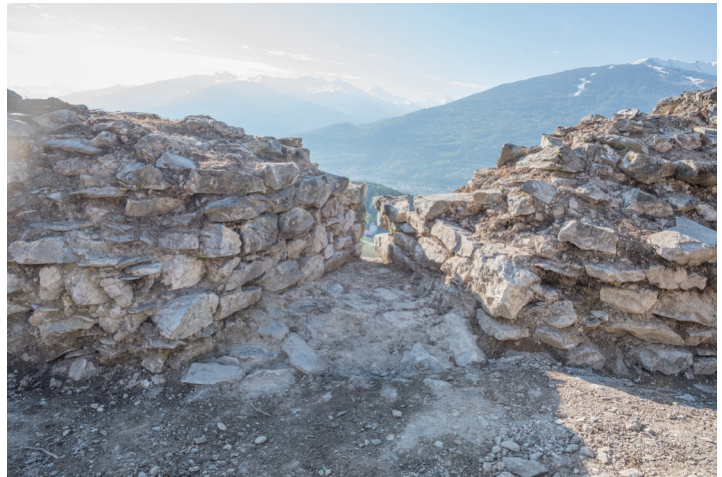
**Fig. 24** – Archère Str100 vue de l'intérieur et de l'extérieur du bourg. 2019.

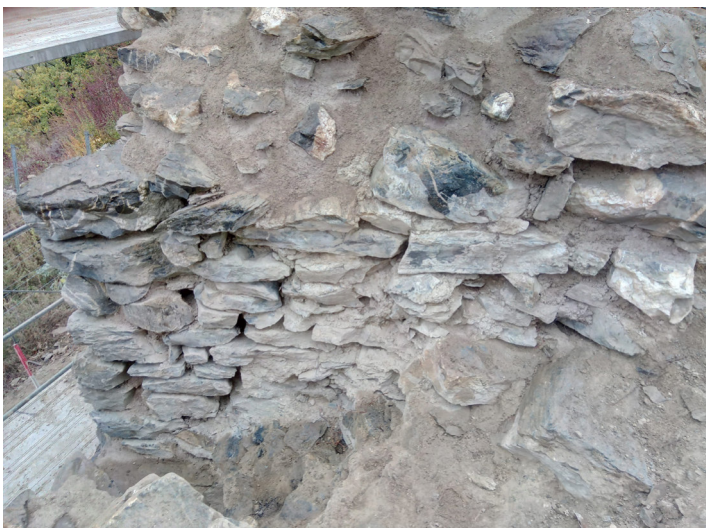
Près de l'extrémité sud-ouest de la courtine actuelle, la dernière archère observée (Str107) présente une autre particularité. Sa tablette n'est pas horizontale, ou à peu près, comme celle des autres, mais en forte pente vers l'extérieur (**Fig. 25**). Elle prend donc la forme d'une archère

**Fig. 25** – Côté sud-ouest de l'embrasure de l'archère Str107. La tablette est fortement érodée, mais la pente de celle-ci est bien visible. Elle pourrait même dessiner une sorte d'escalier.

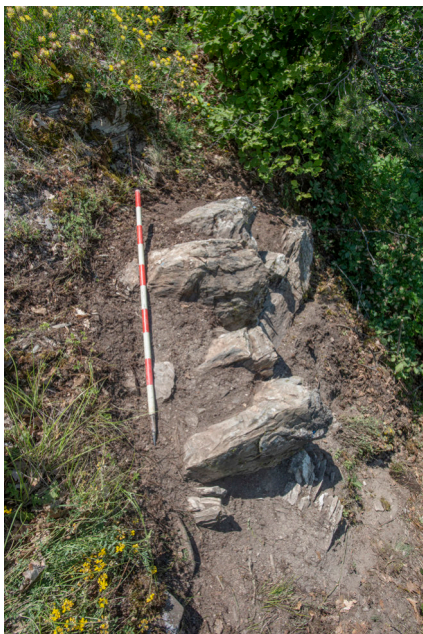
**Fig. 31** – Vestiges de mur défensif (M169). Seule la première assise au-dessus du rocher est conservée. Vue en direction du sud-ouest. 2020.

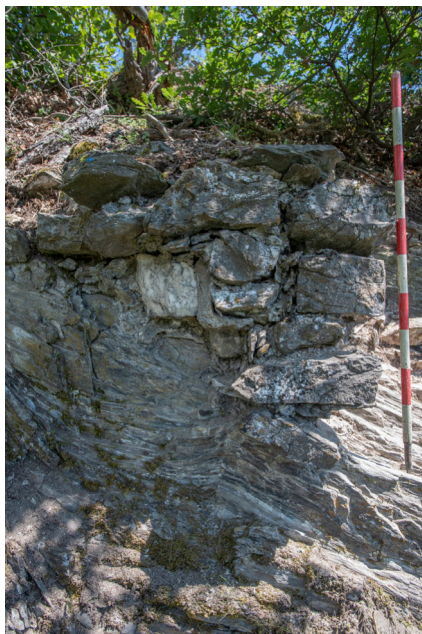
**Fig. 32** – Vestige de mur défensif préservée sur 3 ou 4 assises (M170). Vue en direction du sud-est. 2020.

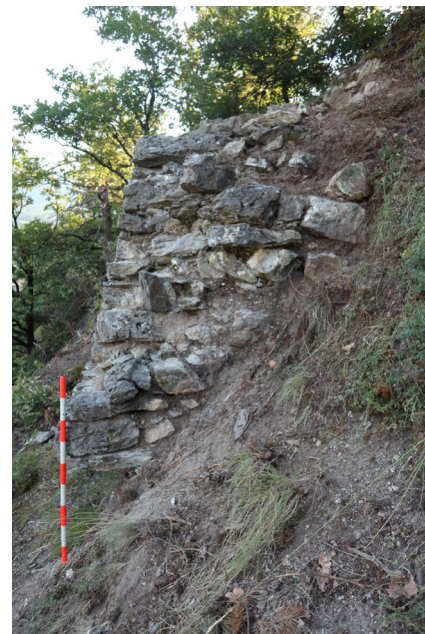
Le mur M169-M170-M171, d'orientation SW-NE, faisait retour à angle droit du côté sud-ouest et remontait la pente en direction du château épiscopal (**Fig. 33**). A l'extrémité nord-est, au-delà des vestiges M169, il est complètement arraché, mais Blondel a

**Fig. 33** – Principal élément du mur défensif au nord du troisième fossé. Il forme un angle (au niveau du jalon). Il s'agit du seul élément avec maçonnerie en talus. Cette disposition servait ici de renfort d'angle. Vue en direction du nord-est. 2020.
