SIERRE - RUE DU BOURG

RAPPORT D'INTERVENTION SIR18

Romain Andenmatten, Christophe Panchard | Mars 2023

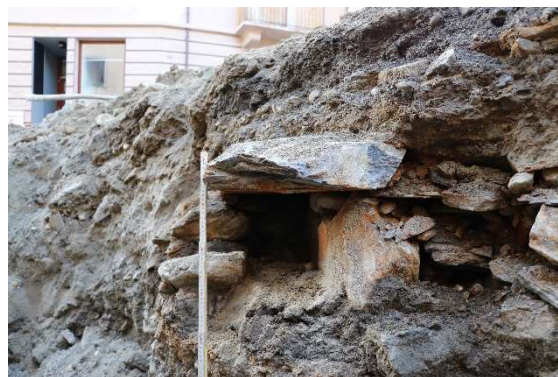
FIGURE 3 : étape 2, STG2, la coulisse UT3, vue sud-est.

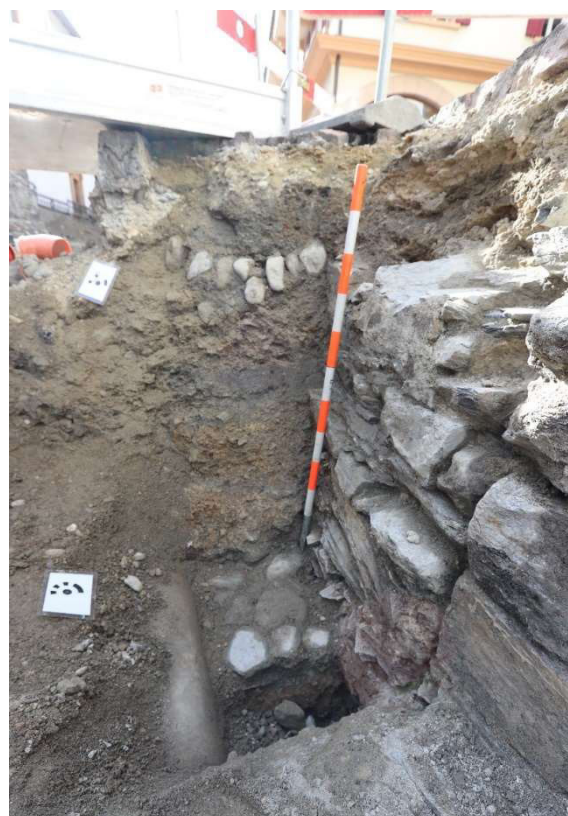
FIGURE 4: étape 3, STG3-5, la succession de niveau de circulation est bien visible en coupe, comme ici avec les pavés de UT48 et UT58, vue nord-ouest.

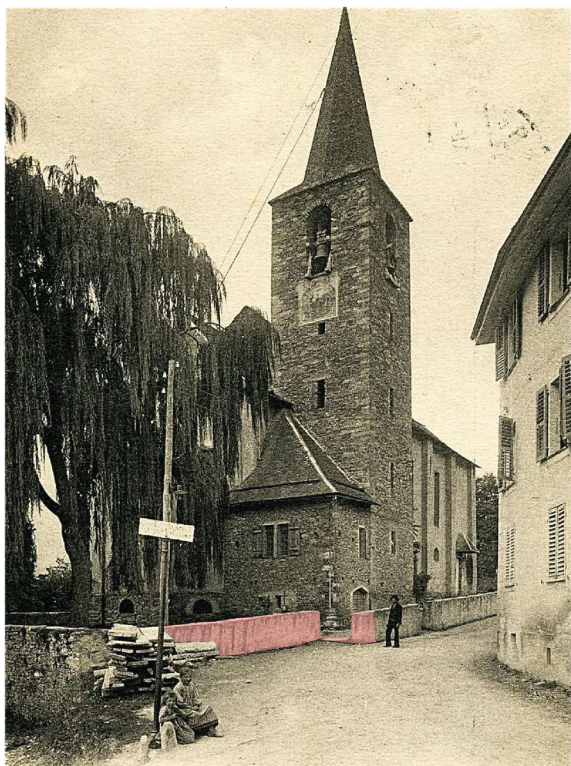
FIGURE 5 : photographie de la rue du Bourg à la hauteur de l'église Ste-Catherine, mur de clôture du cimetière tramé en rouge, vue en direction du sud-ouest, auteur inconnu, avant 1913, <https://notrehistoire.ch> (08.03.2023).

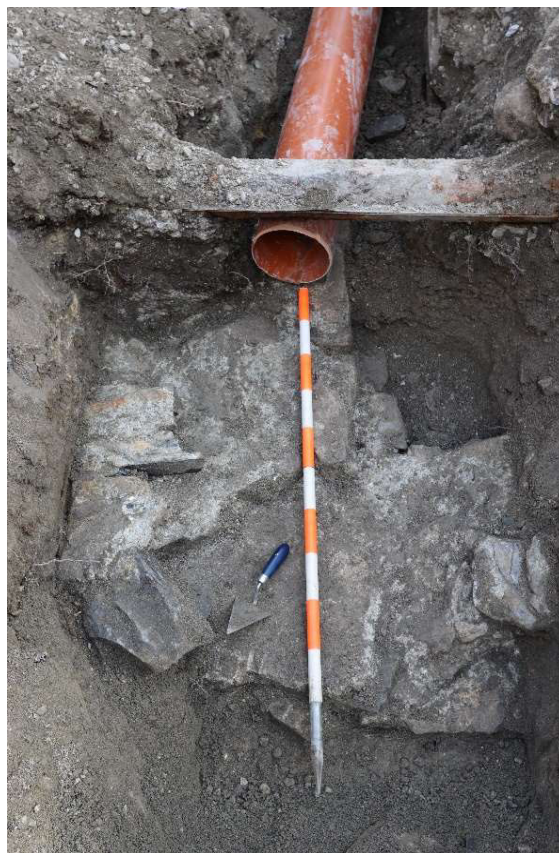
FIGURE 6 : étape 4, PLN9, le mur UT81, vue sud-est.

La quatrième étape correspond à un bras latéral sud-est de la tranchée principale sur une longueur de 5,7 m. L'angle d'un mur (UT 81) (FIGURE 6) constitué de blocs anguleux et roulés liés au mortier de chaux, d'une largeur de 65 cm, bien parementé et possédant un ressaut de fondation débordant au sud et au nord de 10 cm a été documenté. De toute évidence, il s'agit là de l'ancien mur de clôture du cimetière paroissial de l'église Ste-Catherine, encore visible sur les photos¹⁸ de l'église au début du XX^{ème} siècle. Sur ces images, le mur oriental du cimetière a aussi servi de mur de terrasse pour retenir les remblais dans lesquels a été installée la zone funéraire. D'un point de vue chronologique, ce mur (UT 81) est venu s'appuyer au nord contre un remblai de nivellement (UT 83) constitué de silts beige-grisâtre très gras mais compacts correspondant probablement à l'un des

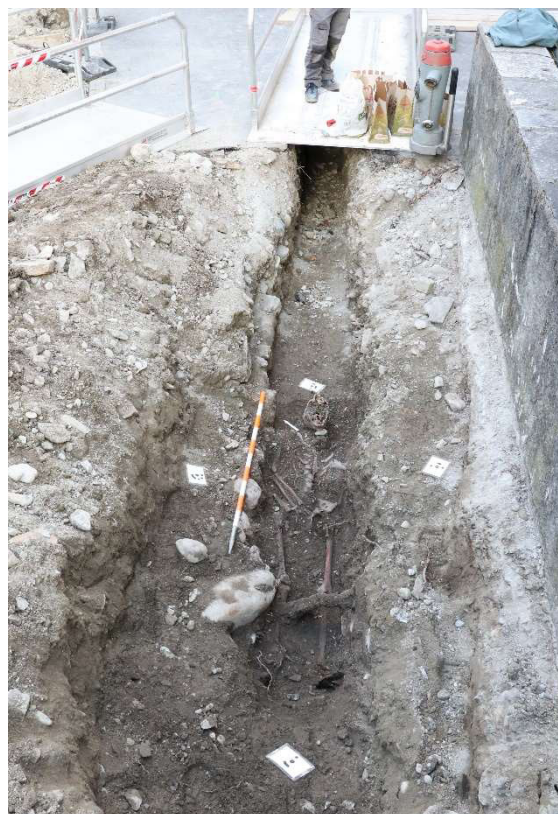
FIGURE 7: étape 5, la tombe 1, UT88, vue nord-est.

quelques vertèbres. Un dégagement rapide du squelette de la tombe 1 et de son mobilier a été réalisé. L'individu était déposé en décubitus dorsal avec la tête à l'est-nord-est. Cette dernière a basculé fortement vers l'arrière (cet effet pourrait s'expliquer par la présence d'un élément de soutien de la tête en matériaux périssables comme un coussin). Un effet de paroi a pu être prouvé en raison de la position de l'humérus droit. Cet effet est probablement dû au cercueil lui-même, et pas au mur UT 84 bien qu'il soit tout proche. Les mains étaient probablement jointes à la hauteur du pubis. Le mobilier associé au défunt est réparti en plusieurs catégories. Premièrement, il s'agit des éléments du cercueil notamment les clous de celui-ci, portant des restes de bois minéralisés ainsi que de probables poignées ou éléments décoratifs en fer. Ces éléments permettent de restituer une forme de coffre rectangulaire, ajustée au squelette. Une seconde partie des objets correspond aux vêtements de l'individu. Trois boutons, en alliage cuivreux, en nacre et en os, disposés à intervalle régulier alignés sur le torse de l'individu ont été mis au jour. Une boucle à ardiillon, probablement liée à une ceinture, a été retrouvée à la base du pubis et à

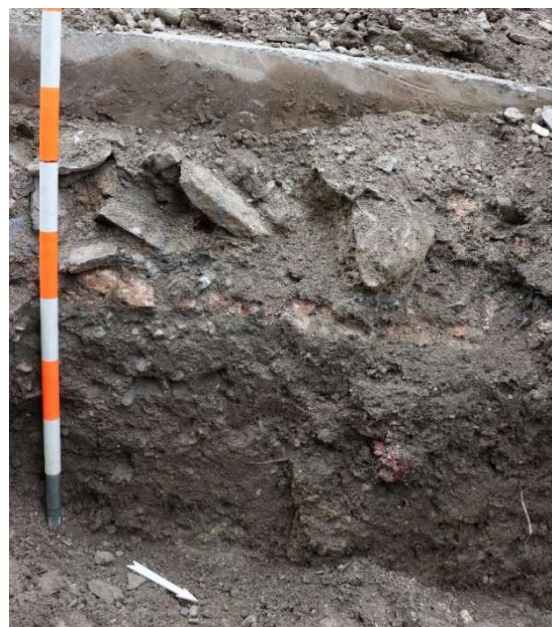
FIGURE 8: étape 7, STG14.3, le remblai à base de démolition UT 94 avec ses fragments de stuc rosé, vue sud-ouest.

démolition (UT 94) (*FIGURE 8*) à base de mortier blanc-gris, très fusé et très meuble contenant de rares éclats et peu de sable dans lequel on a trouvé ce qui semble être du stuc rosé fusé. Lors de l'excavation, deux fragments d'une colonnette en stuc rose ont été découverts dans ces couches de démolition sans qu'il soit possible de les attribuer à l'une d'elles en particulier. Cette succession de couches de démolition semble pouvoir correspondre à un épandage en lien avec des travaux sur l'église postérieurs au déplacement du cimetière dans la seconde moitié du XIX^e siècle²⁰ et à sa désaffectation entre la fin du XIX^e et le début du XX^e siècle. D'après les caractéristiques des éléments récoltés dans la démolition (stucs de décor d'au moins un autel intérieur), il semble que l'agrandissement de l'édifice entre 1921 et 1922 soit l'événement le plus probable pour expliquer ces dépôts directement recouvert par l'enrobé de la route actuelle (UT 98) ou l'humus du jardin (UT 93).

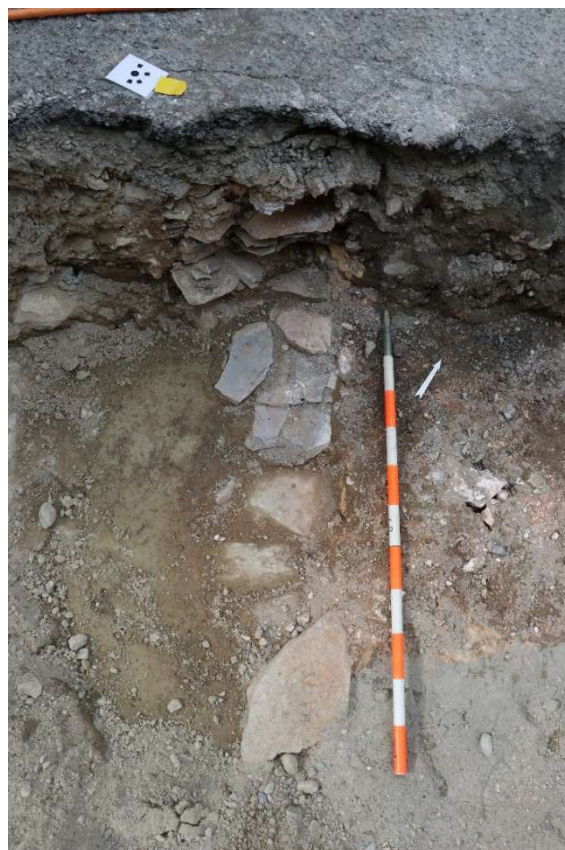
FIGURE 11 : étape 10, PLN16, le mur en pierre sèche UT116.

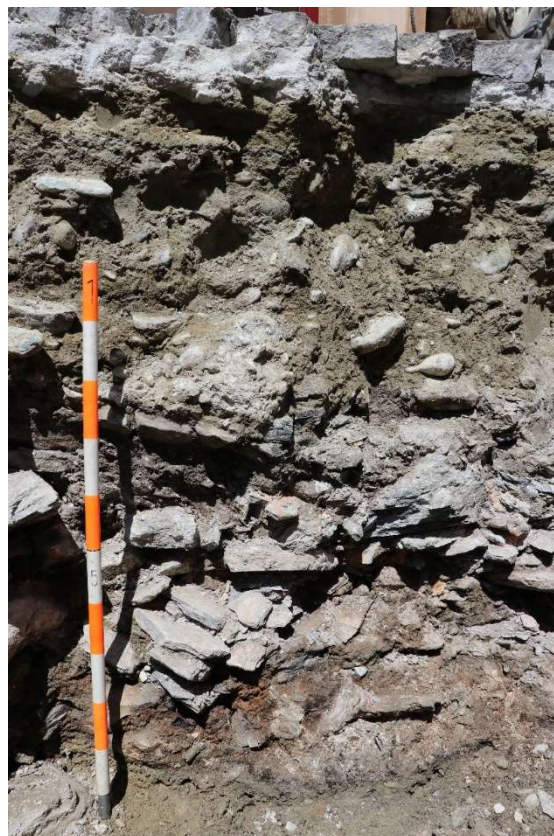
FIGURE 12 : étape 9, STG17, le mur occidental UT 187 de la cave située face à la tour des Vidomnes, vue nord nord-est.

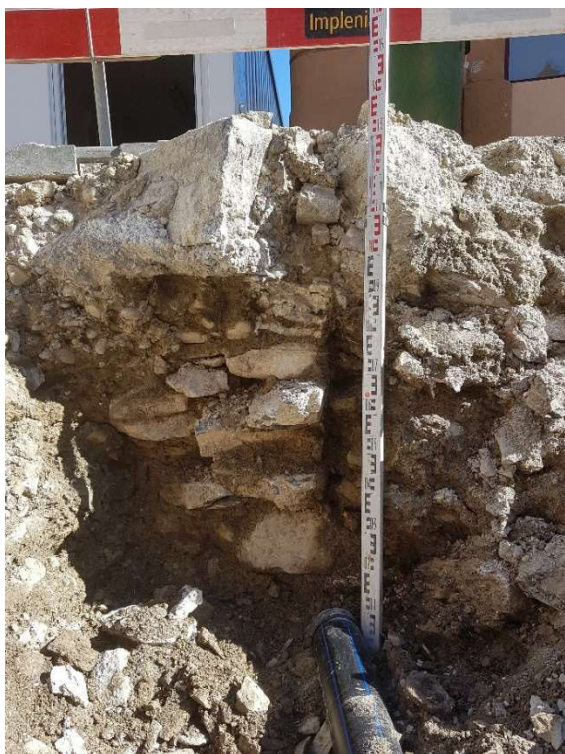
Moins de 2 m à l'ouest de la cave de l'étape 9, un autre mur de cave (UT 137) a été documenté dans une tranchée de 3,7 m de long perpendiculaire à l'axe de l'excavation principale (étape 12) qui s'est poursuivie également sur 4,3 m. Cette maçonnerie est située directement au sud de l'angle sud-ouest du numéro 27 de la rue du Bourg et présentait une orientation proche mais légèrement divergente par rapport à la façade occidentale de ce bâtiment.

FIGURE 13: étape 12, STG19, le mur de cave UT 137 et la reprise UT 138, vue nord.

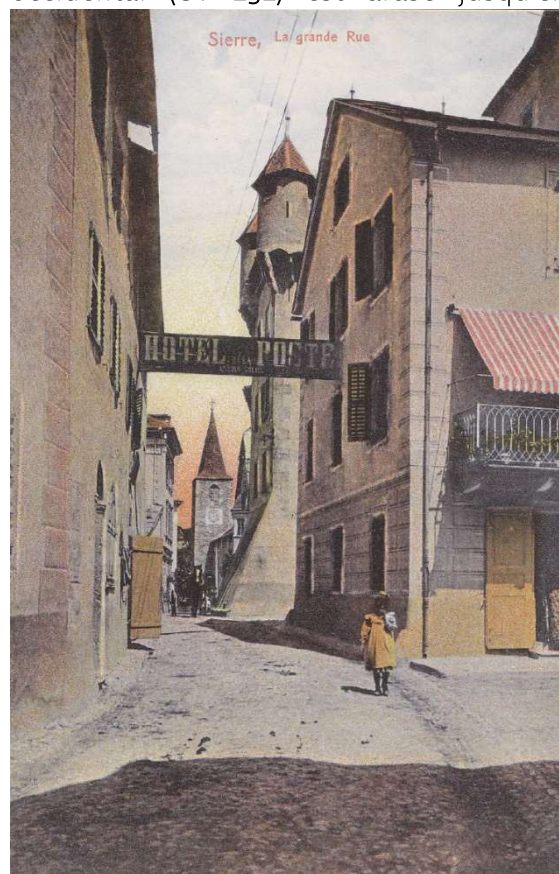
FIGURE 14: carte postale de Sierre, la grande rue (future rue du Bourg) à la hauteur de l'Hôtel de la Poste, vue en direction de l'est, la façade associée aux vestiges documentés est présente sur la gauche de l'image, © Pierre-Marie Epiney, fin du XIX^{ème} siècle, <https://notrehistoire.ch> (08.03.2023).

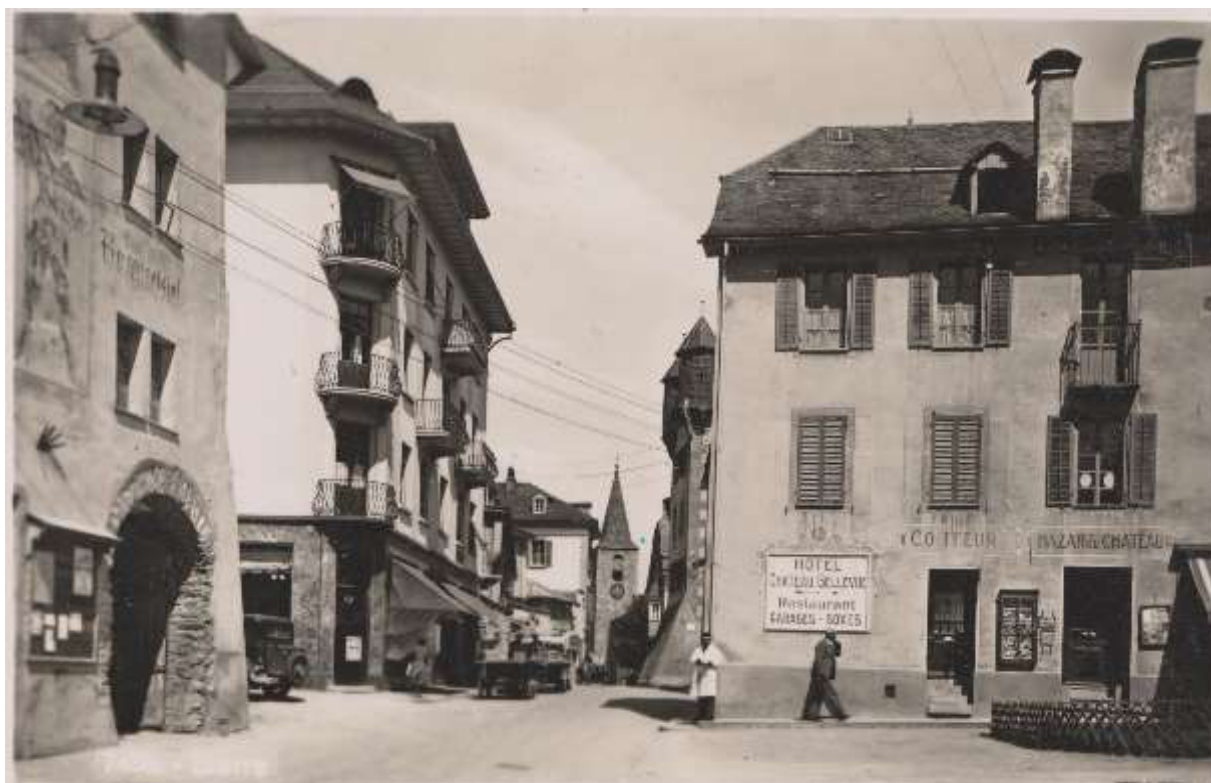
FIGURE 15 : photographie de la rue du Bourg à la hauteur de la place de l'Hôtel de Ville, vue en direction de l'est, à gauche au premier plan la maison bourgeoise puis le « bâtiment à balcons » de la fin du XIX^e siècle au second plan, © Pierre Auguste Chappuis, 1^{re} moitié du XX^e siècle, <https://notrehistoire.ch> (08.03.2023).

fondation, la façade orientale (UT 145) persiste, du moins un temps, au travers d'un nouveau remblai de tout-venant (UT 150) qui recouvre l'ensemble de la surface. Le premier bâtiment semble totalement abandonné et est remplacé par un mur de cave et de fondation (UT 152) construit contre le mur UT 148 et dans le prolongement de ce qui est aujourd'hui la façade sud du bâtiment numéro 2 de l'Avenue Max Huber (parcelle 352). Ce nouveau mur pourrait appartenir au grand bâtiment à balcons construit vers la fin du XIX^{ème} siècle et qui est visible sur une photographie de la première moitié du XX^{ème} siècle (FIGURE 15).

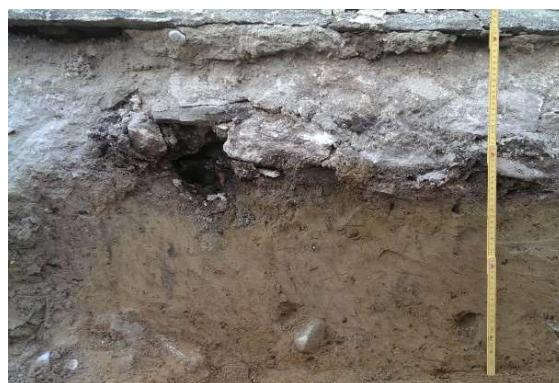
nord de l'hôtel (UT 164) est fondé sur ces niveaux et est constitué de pierres grossièrement taillées, rectangulaires, posées en lits peu réguliers et prises dans un mortier beige-blanc, assez grossier, plutôt friable avec du sable clair. Par endroit les pierres sont même liées par du limon marron foncé. Trois crépis successifs (UT 162) couvraient la façade dans sa partie inférieure. La fondation du mur ne semblait pas aller à plus de 30 cm de profondeur et serait datée entre la fin du XVII^{ème} et le début du XVIII^{ème} siècle²⁶. Le remblai de nivellement (UT 163) sableux, homogène, très meuble et contenant énormément de gravillons triés (UT 131) pour la mise en place des pavés du trottoir n'était plus attesté que sous forme de lentilles collées contre les pierres du mur.

FIGURE 17: étape 15, STG 24, la façade nord de l'Hôtel de la Poste, vue sud.

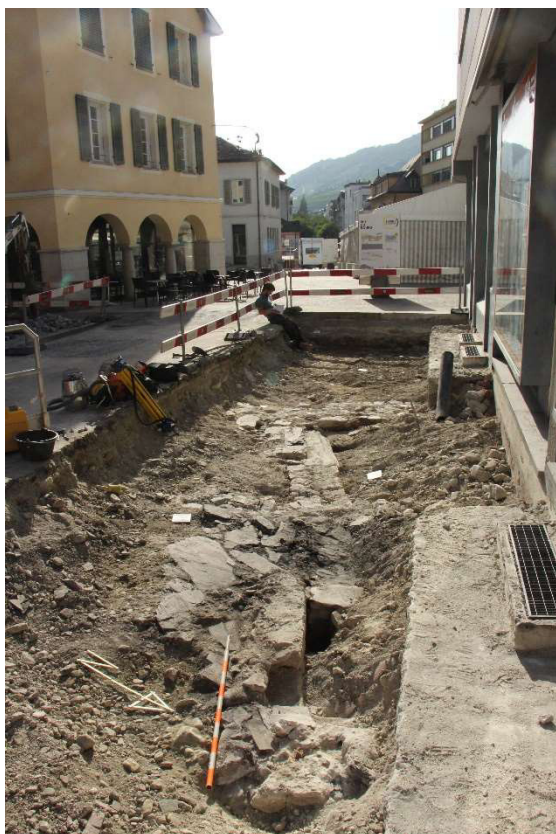
Figure 18 : étape 15, PLN25, vue générale des vestiges, en direction du sud-ouest.

Aucun niveau naturel n'a été repéré sur cette surface intégralement construite et le premier édifice est constitué de plusieurs murs d'orientation nord-nord-ouest / sud-sud-est (UT 156, 168 et 176) qui semblent être issus d'un même chantier. Les murs UT 156 et UT176 auraient plutôt constitué les partitions internes d'une grande maison alors que le mur UT168 pourrait avoir été un mur de façade ouest devenu mitoyen entre deux bâtiments. La première maison était dotée d'au minimum une cave dont les déblais d'excavation servirent peut-être de remblais (UT 167 et 177) pour niveler le terrain alentour et constituer la base pour l'installation des sols (UT 171 et 172). Le sol en mortier UT 172 occupe une surface observée de 15m² à l'extrémité ouest de l'étape mais seule sa limite orientale a pu être précisée. La surface totale de la pièce qu'il occupait ne peut être restituée. Ce sol présente également la particularité d'être en mortier de chaux rosâtre-beige, compact contenant de nombreux petits galets et graviers à sa surface. Il est plutôt soigné et

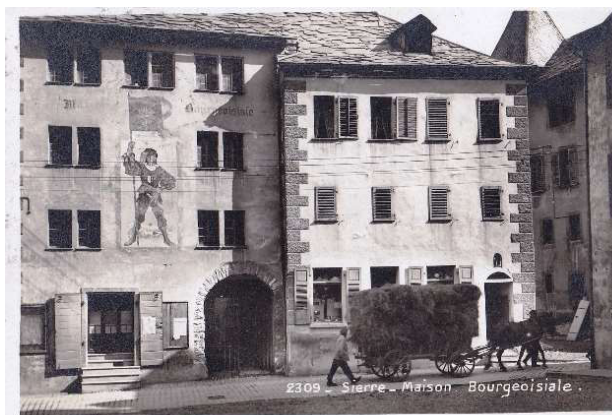
FIGURE 19: carte postale de Sierre, Maison bourgeoise, vue en direction du nord-est, à gauche la maison bourgeoise, au centre le vicariat et à droite au second plan la maison Barberini, © Pierre-Marie Epiney, fin du XIX^{ème} siècle, <https://notrehistoire.ch> (08.03.2023).

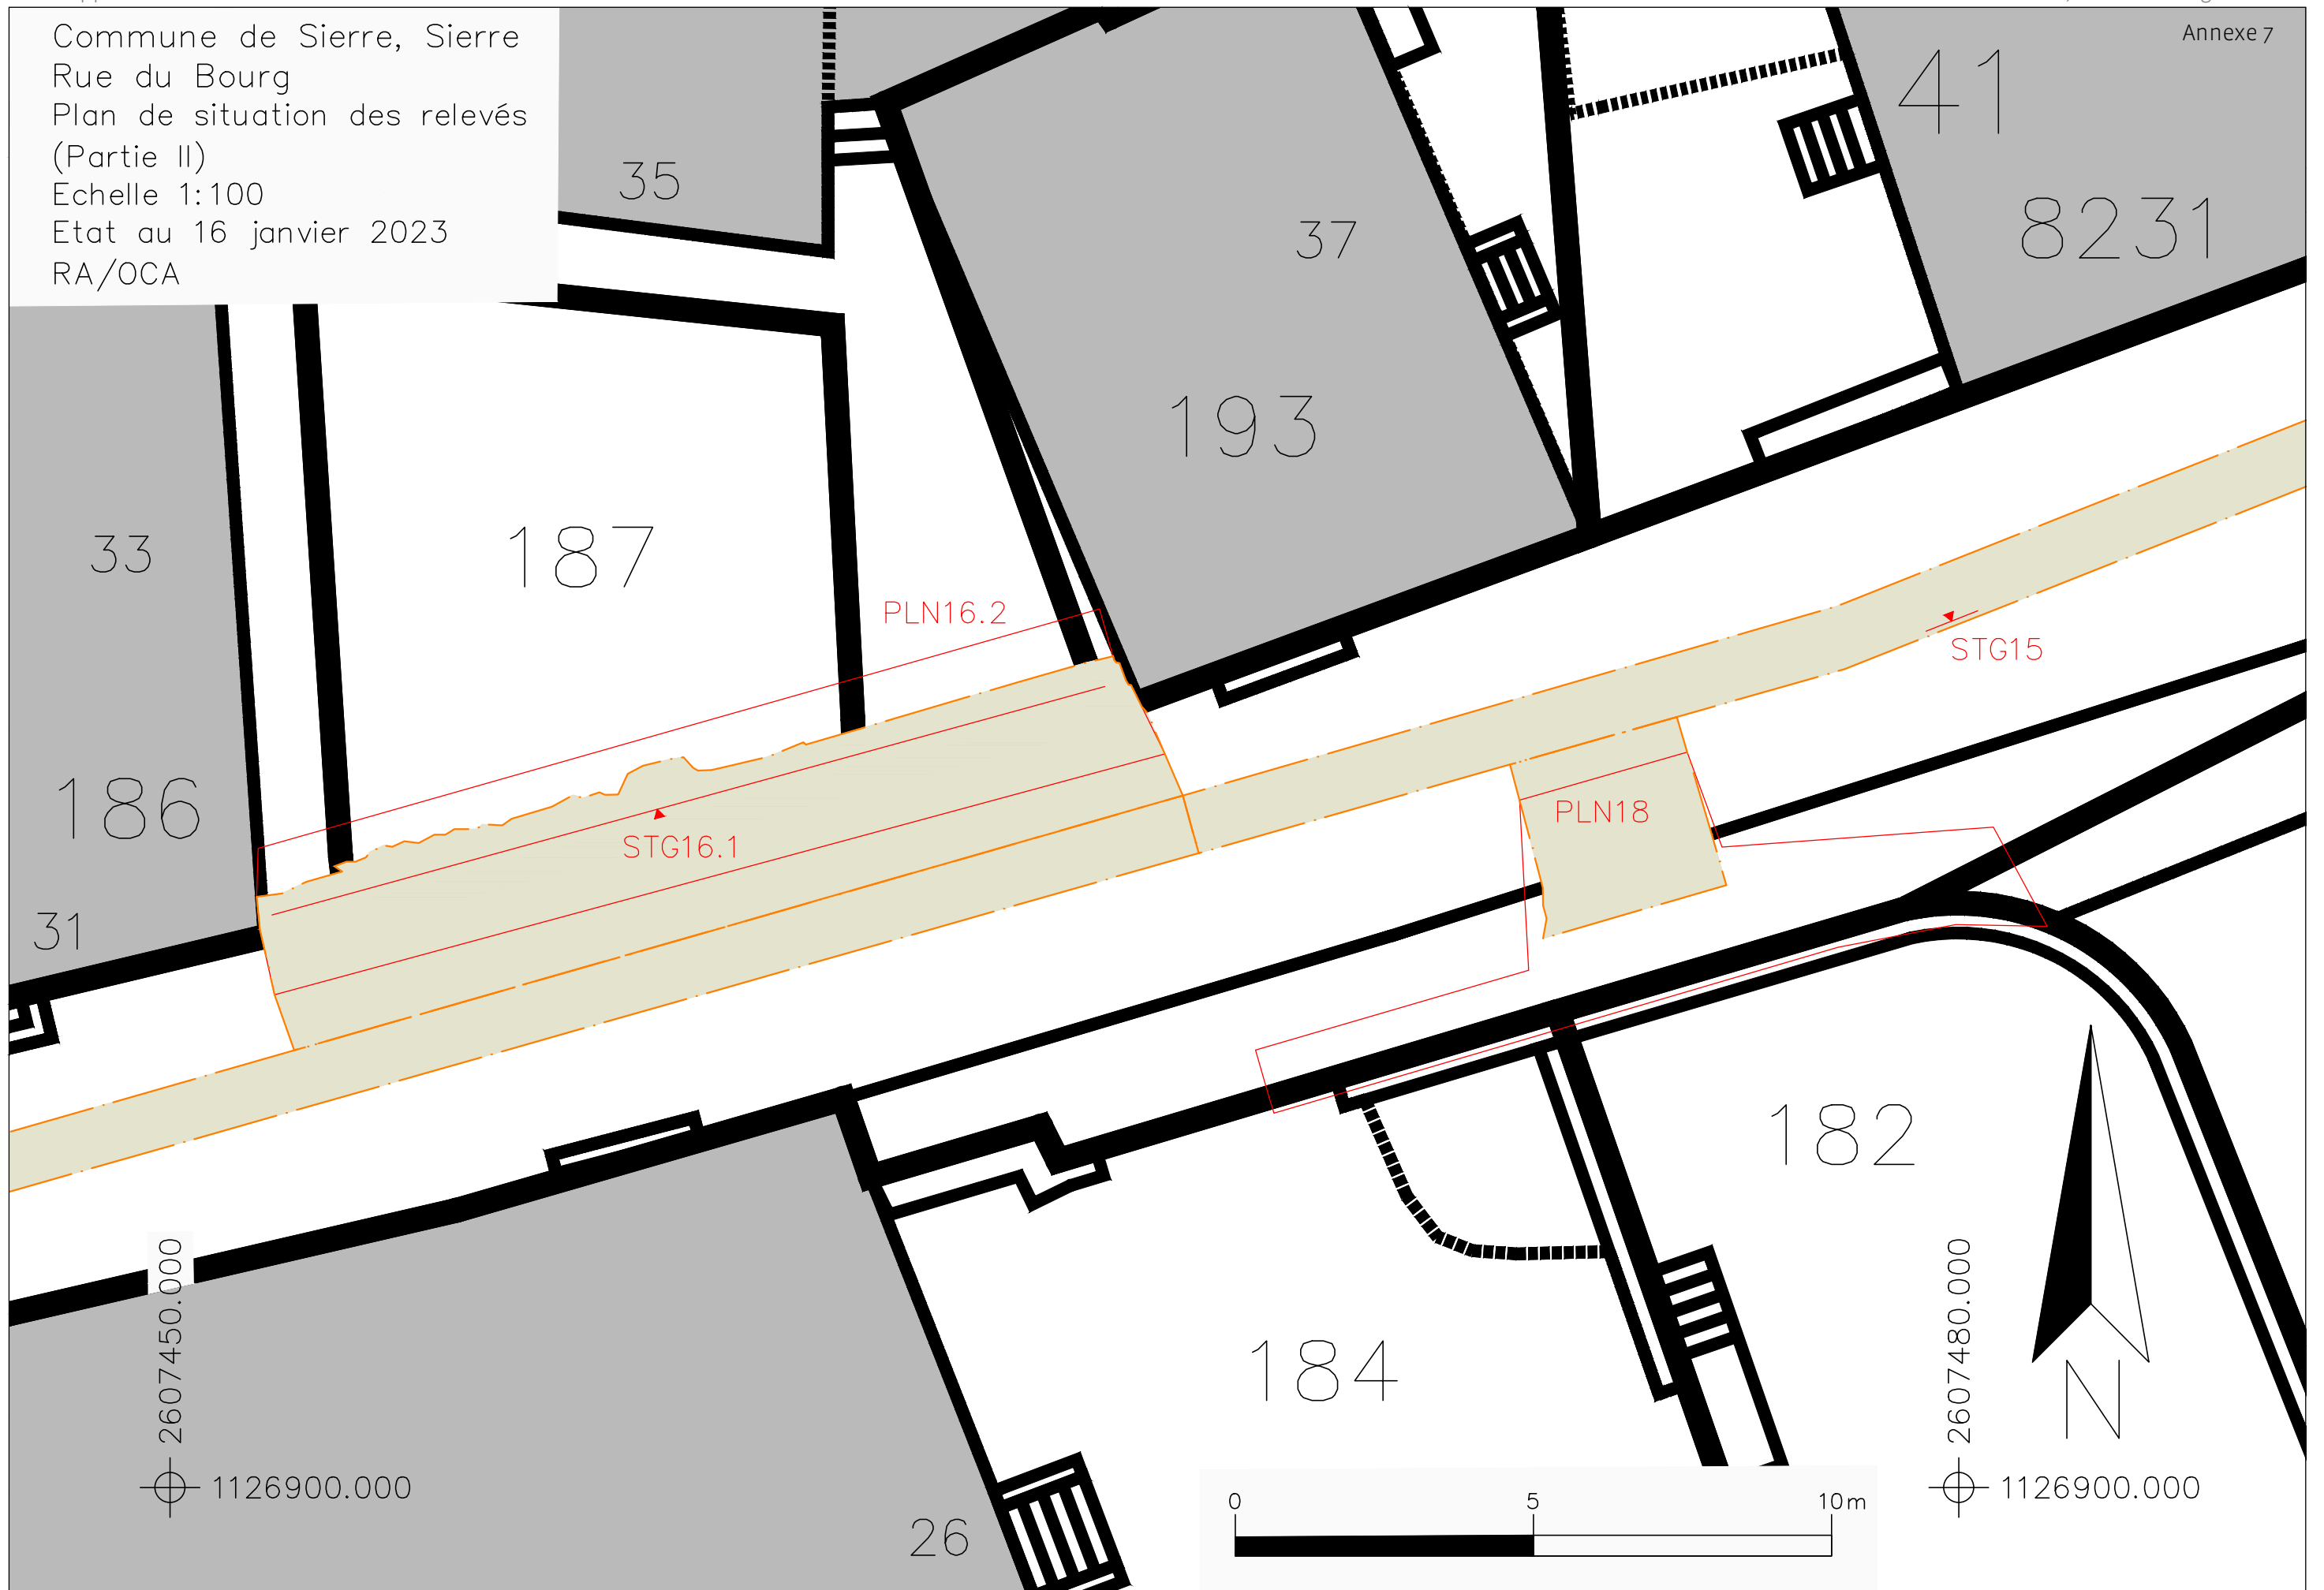
Annexe 7

Commune de Sierre, Sierre
Rue du Bourg
Plan de situation des relevés
(Partie III)
Echelle 1:100
Etat au 16 janvier 2023
RA/OCA

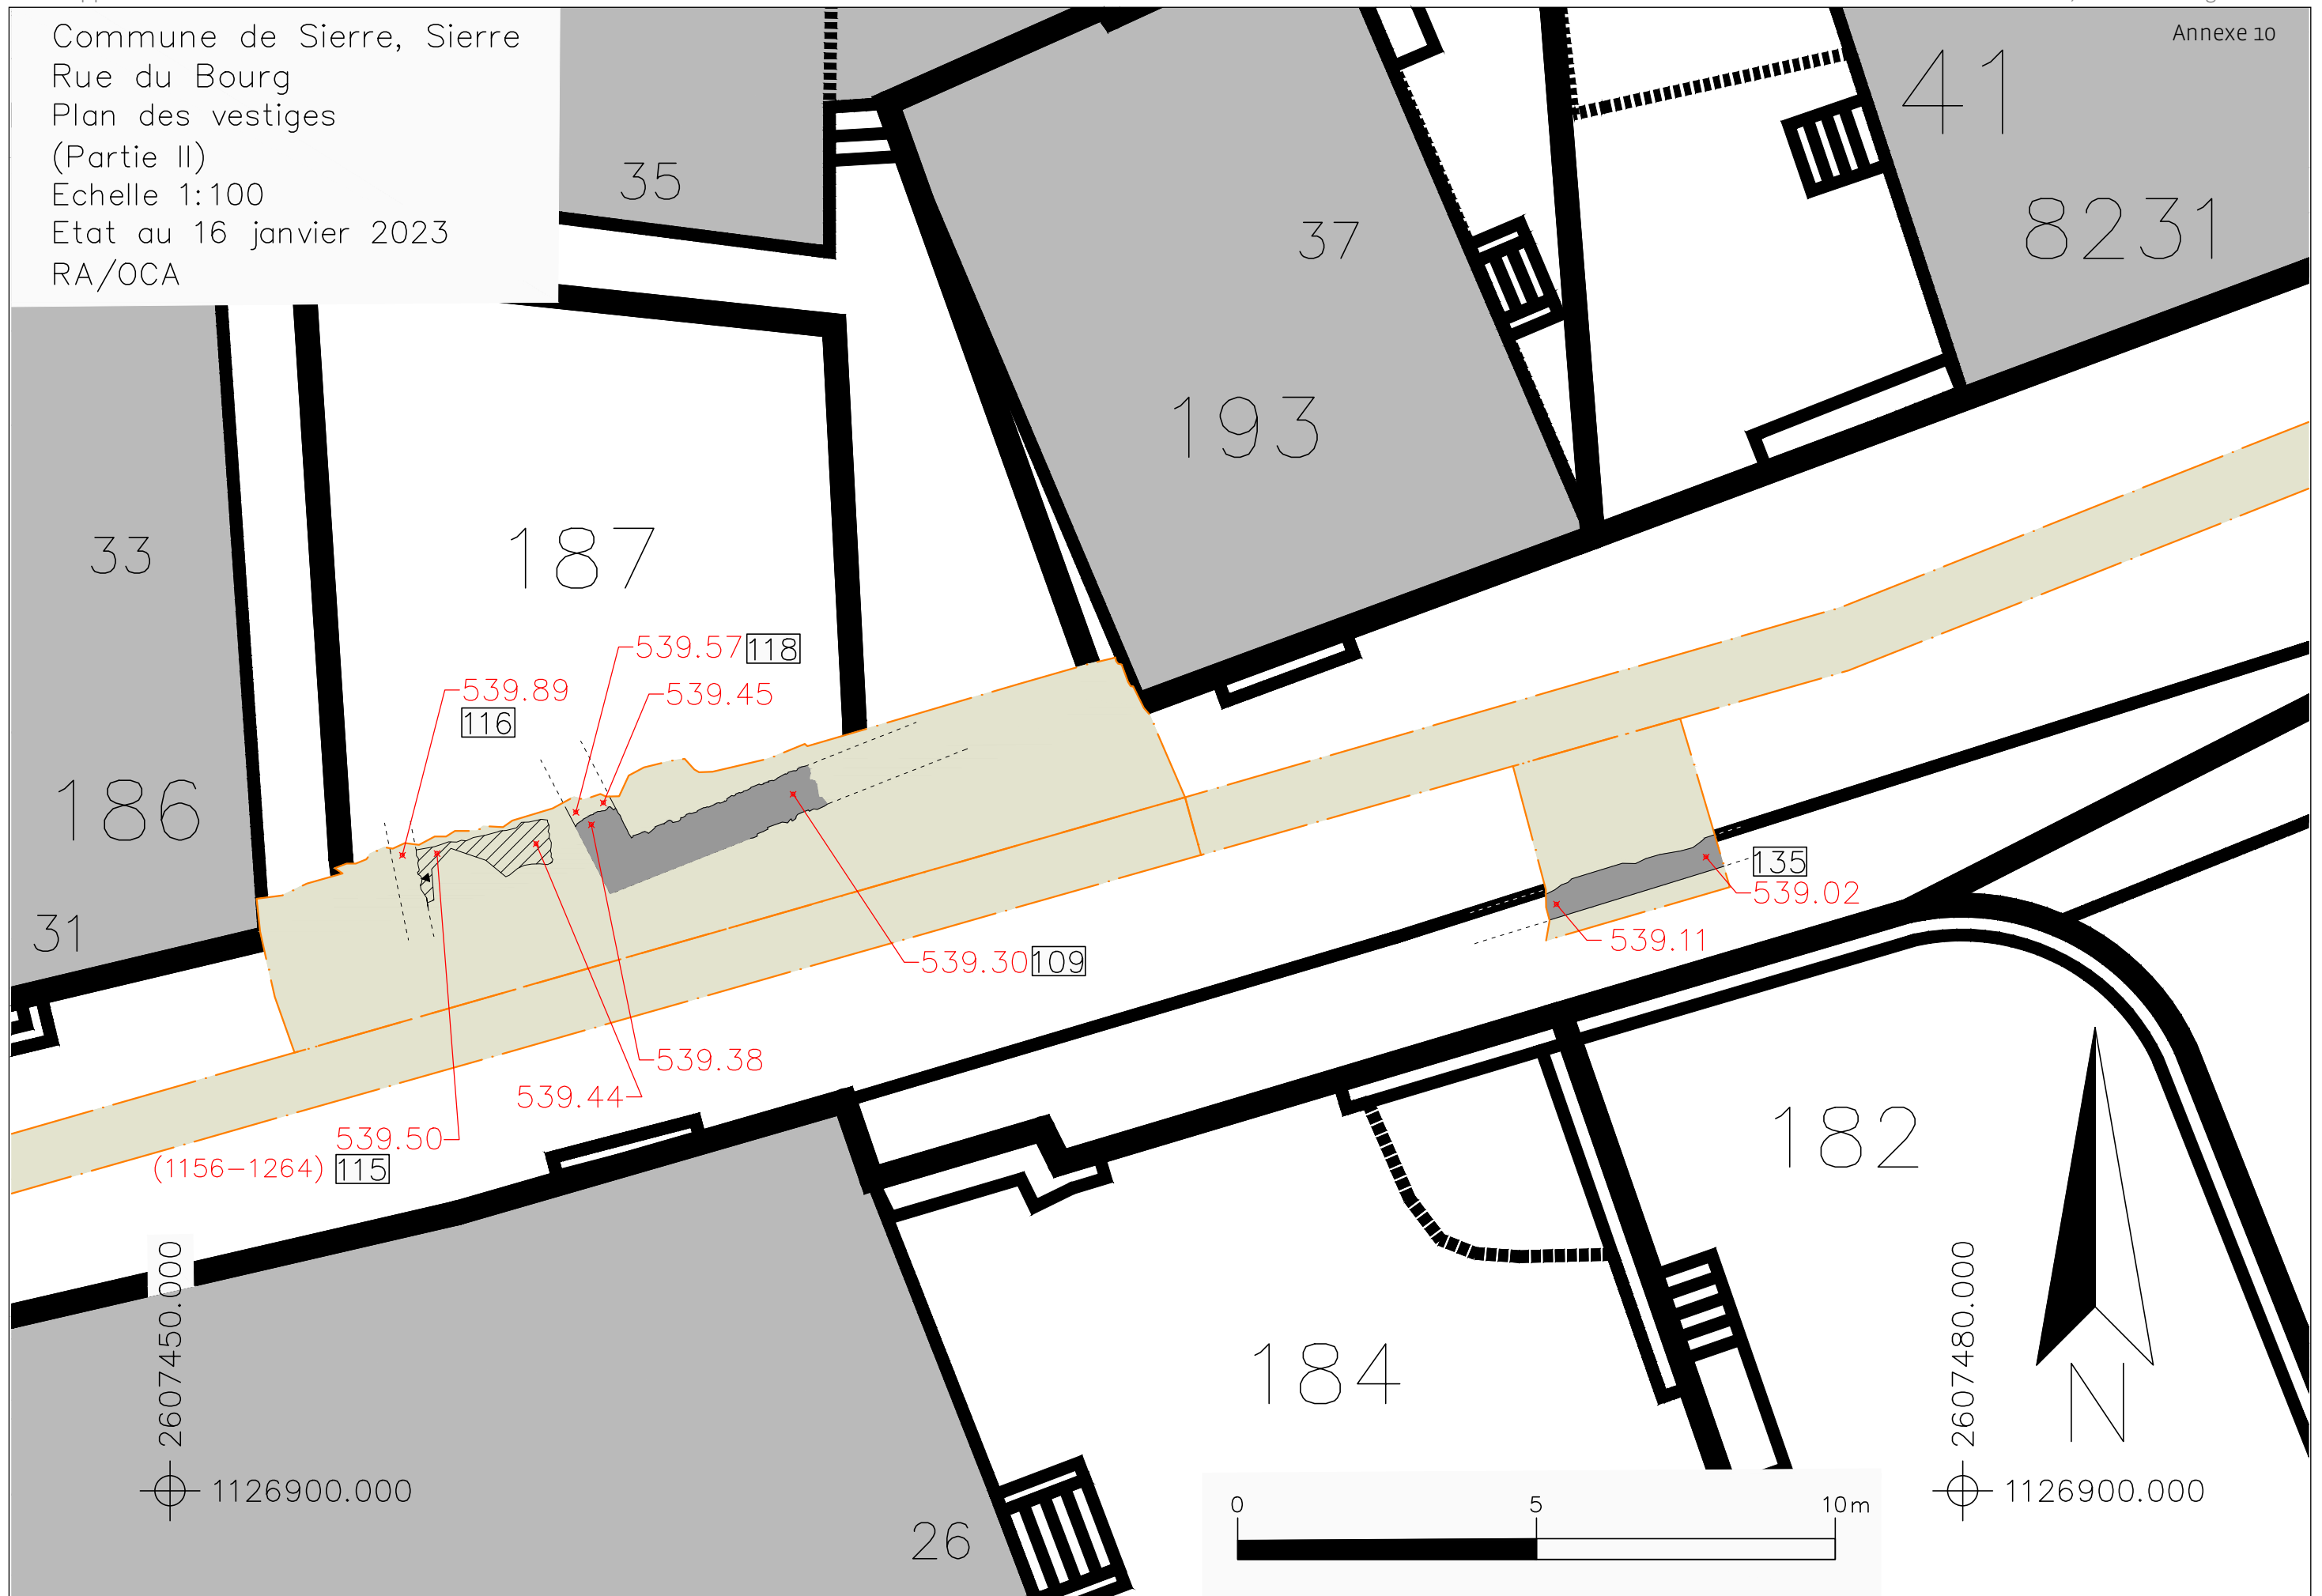
Annexe 10

Commune de Sierre, Sierre
 Rue du Bourg
 Plan des vestiges
 (Partie III)
 Echelle 1:100
 Etat au 16 janvier 2023
 RA/OCA
