## ***VENTHÔNE, MAISON HAENNI***

### **Analyse succincte du bâtiment**

Rapport préliminaire

Rapport préliminaire A. Antonini, 18 décembre 2006

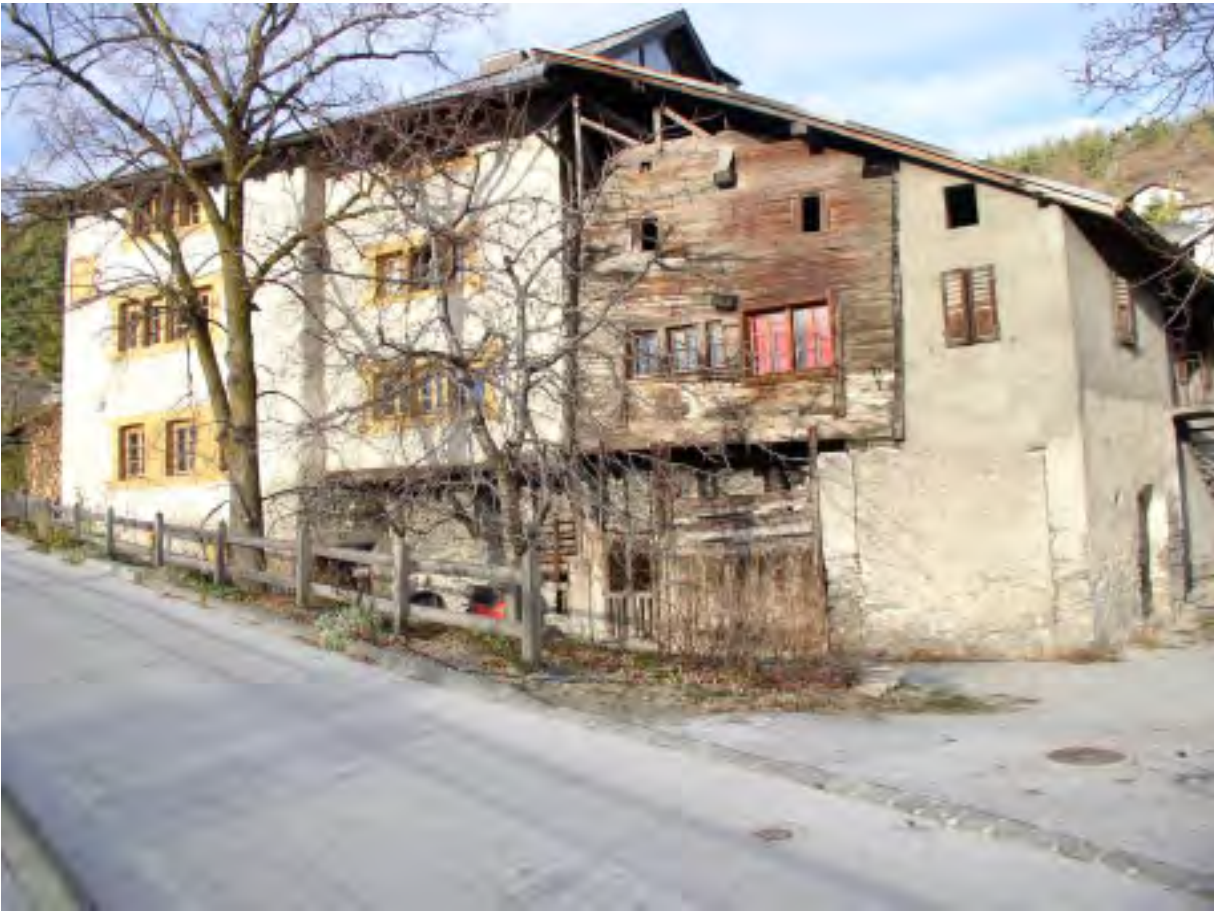
Fig. 1 Façade sud du bâtiment.

La genèse du bâtiment tel qu'il se présente aujourd'hui est extrêmement complexe. Si au niveau des soubassements maçonnés la chronologie relative est claire (quatre phases de construction correspondant à un bâtiment initial (A) qui a été agrandi en deux phases (B) et (C) vers l'est et ensuite renforcé (D) dans l'angle sud-est), au niveau des madriers la chronologie semble inversée, le madrier oriental (C) étant plus ancien que le madrier occidental (F). Si le madrier (C) est contemporain des soubassements (C1/C2) et antérieur au madrier (F), il faut admettre que les madriers qui recouvraient à l'origine les socles maçonnés (A) et (B) ont disparu (voir fig. 1, ainsi que les relevés de la façade sud et du plan des caves).

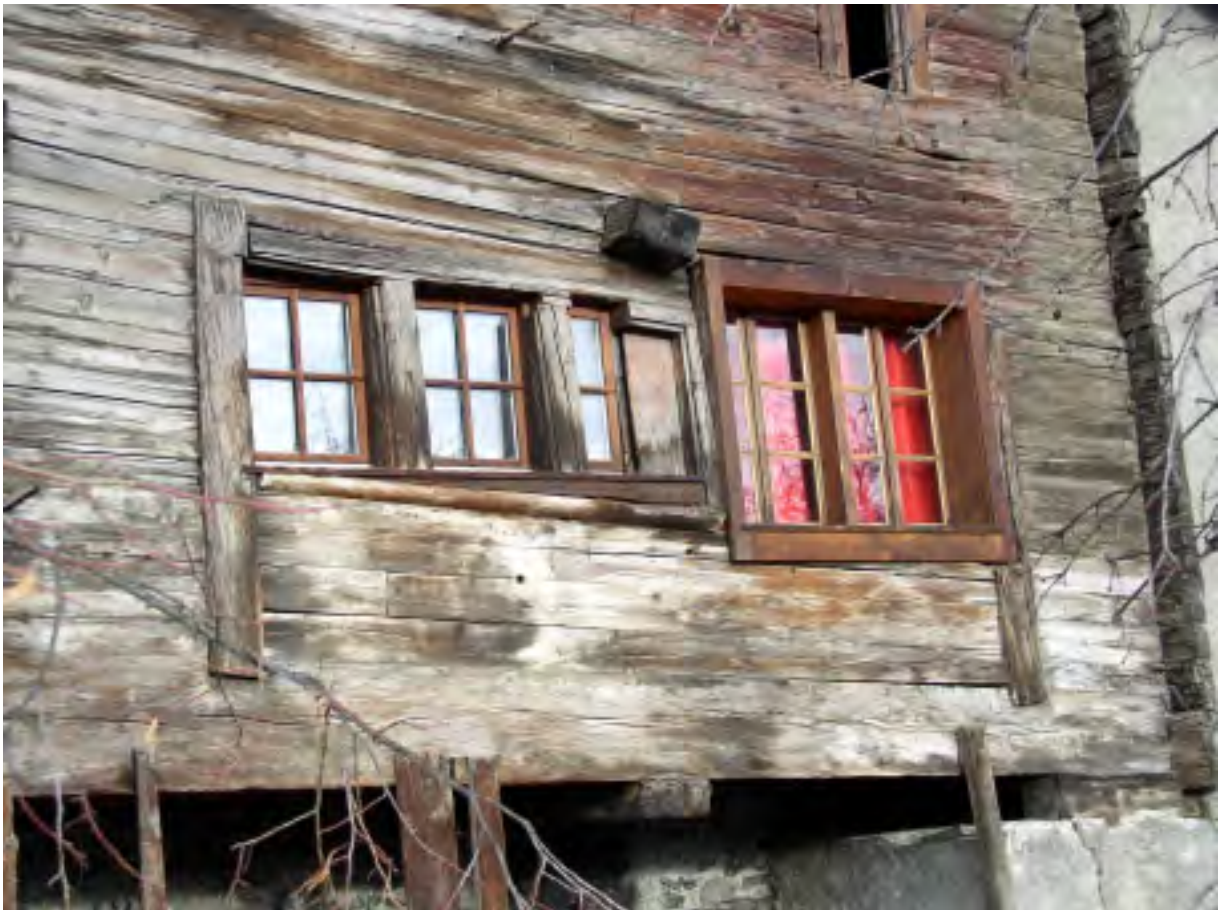
Fig. 2 Façade sud. Détail des fenêtres du madrier (C), 1<sup>er</sup> étage.

Lors de la subdivision du local unique en deux pièces, la fenêtre médiane a été bouchée (emplacement de la cloison) et les ouvertures restantes remplacées par des fenêtres de taille semblable, mais posées sur une nouvelle tablette horizontale (fig. 2 et 10, voir aussi le relevé de la façade). La rangée orientale des fenêtres a récemment été remplacée par des ouvertures plus grandes.

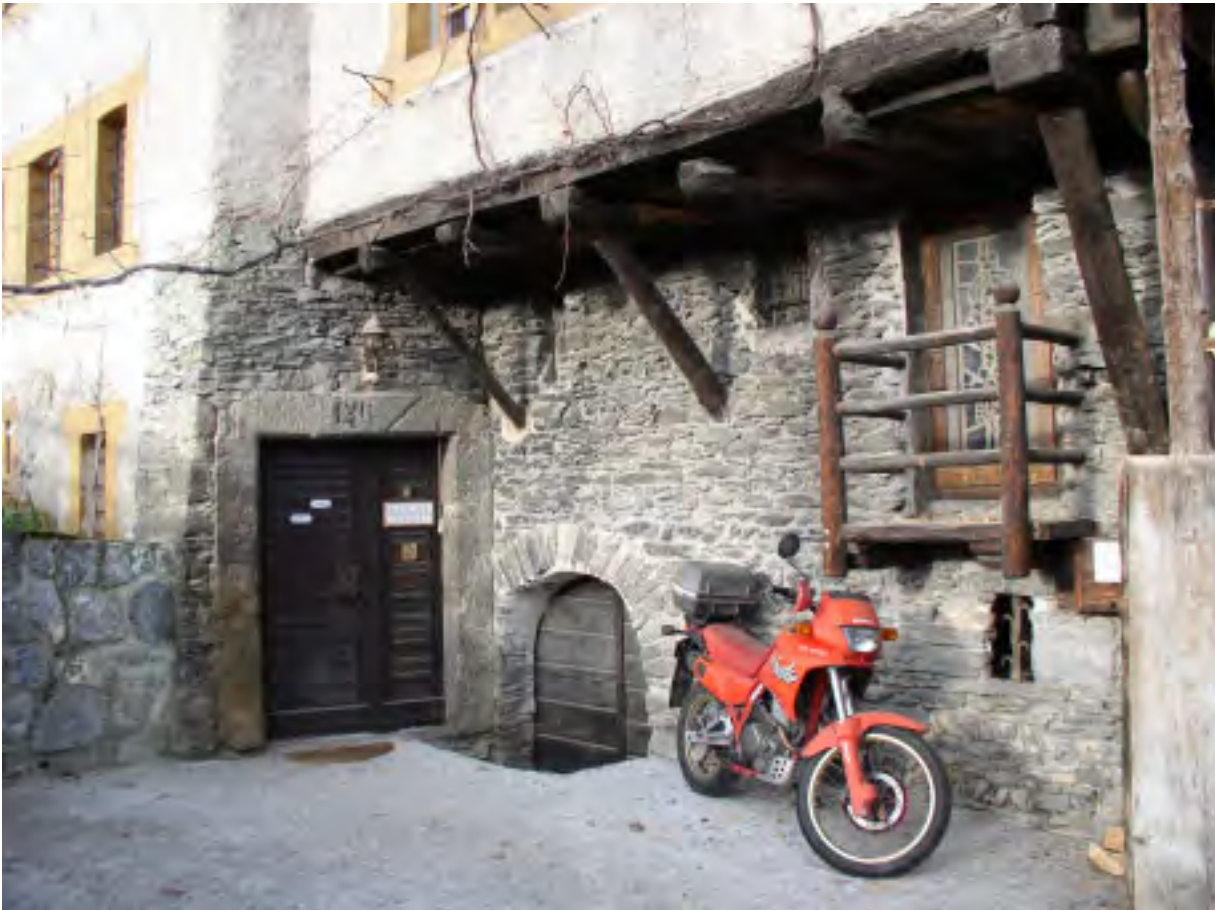
Fig. 3 Façade sud. A droite, le soubassement maçonné (A). Au fond, la porte englobée dans une maçonnerie venant buter contre le soubassement (A).

En ce qui concerne la partie occidentale du volume actuel du bâtiment aucune hypothèse peut être formulée dans l'état actuel, ce volume étant transformé, crépi. Le contrefort en saillie dans lequel est aménagé l'entrée principale du bâtiment (façade sud) s'appuie contre le socle maçonné (A) et est donc plus récente. La typologie de la porte (linteau et piédroits en granite) semble indiquer un rajout récent correspondant à une transformation de la circulation interne (fig. 3).

Le madrier (F) est construit avec un porte-à-faux considérable par rapport à la façade sud du soubassement maçonné (A). Ce porte-à-faux était prévu à l'origine sans aucun soutien aménageant des solives à distance serrée (contrairement au madrier C qui est posé sur des substructions maçonnées), (fig.3).

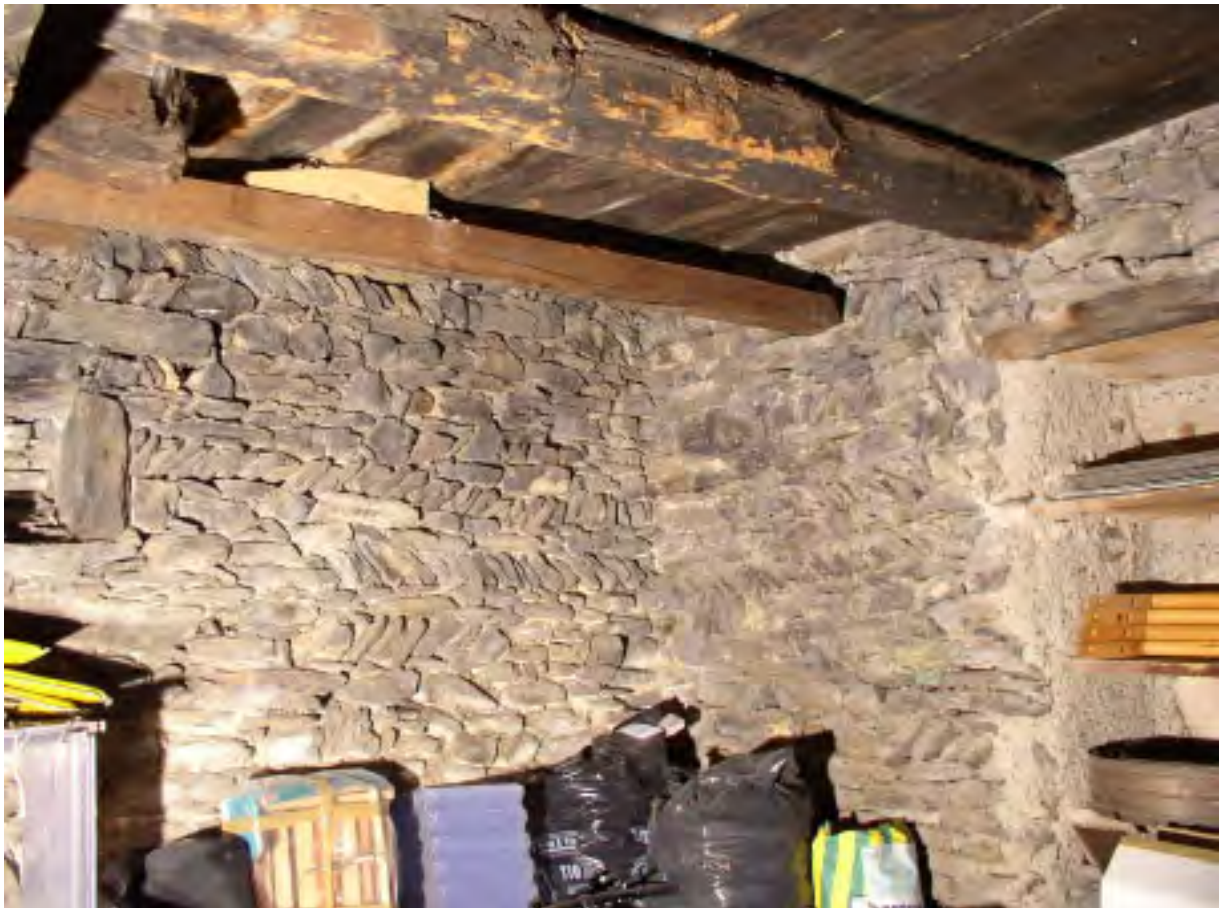
Fig. 4 Cave du soubassement (A), angle nord-est. La porte à droite perce la maçonnerie primitive, la niche à gauche est d'origine.

La maçonnerie de ce soubassement est de caractère variable, différant en façade sud de l'intérieur de la cave (fig. 4). Une limite horizontale (changement de mortier) est visible dans la cave à environ 1m au-dessus du sol (= niveau extérieur actuel au sud du bâtiment). Cette limite pourrait correspondre à une interruption du chantier ou à une reprise de la maçonnerie.

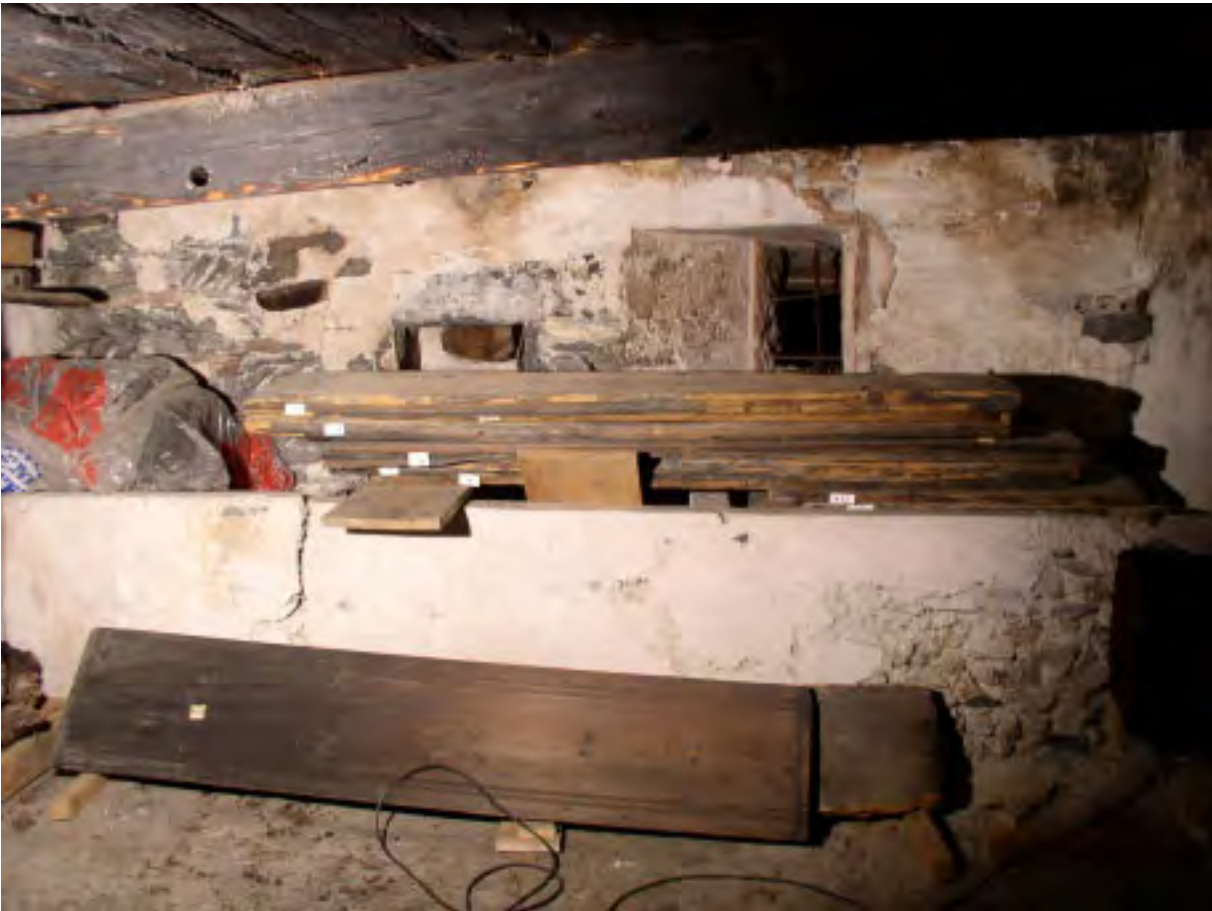
Fig. 5 Salle du soubassement (B), paroi orientale. Les cuves maçonnées sont plus récentes que les supports d'étagères présents sur toutes les parois de la pièce sauf au sud.

Au niveau de la salle, les ouvertures (2 meurtrières) se situent au sud et l'accès au nord (fig. 5 et 6).

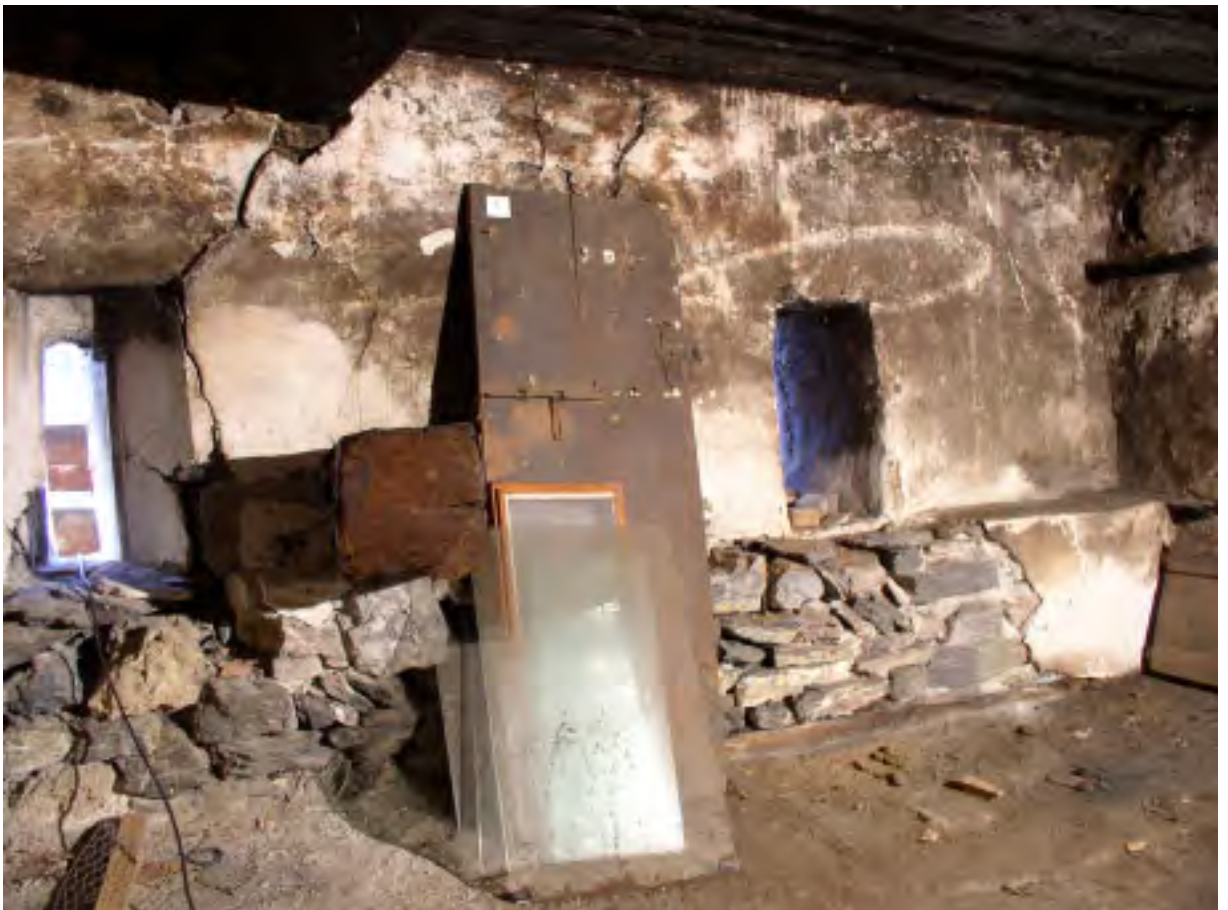
Fig. 6 Salle du soubassement (B), paroi sud. Entre les deux fenêtres et sur le ressaut de la maçonnerie, la poutre sortant en façade.

La poutre insérée en façade sud au niveau de la salle (posée de biais, au-dessus du ressaut intérieur de la maçonnerie, saillie extérieure 120cm, saillie intérieure 55cm) perce la maçonnerie du socle (B). Aucune entaille ne permet d'en déduire la fonction (fig. 6).

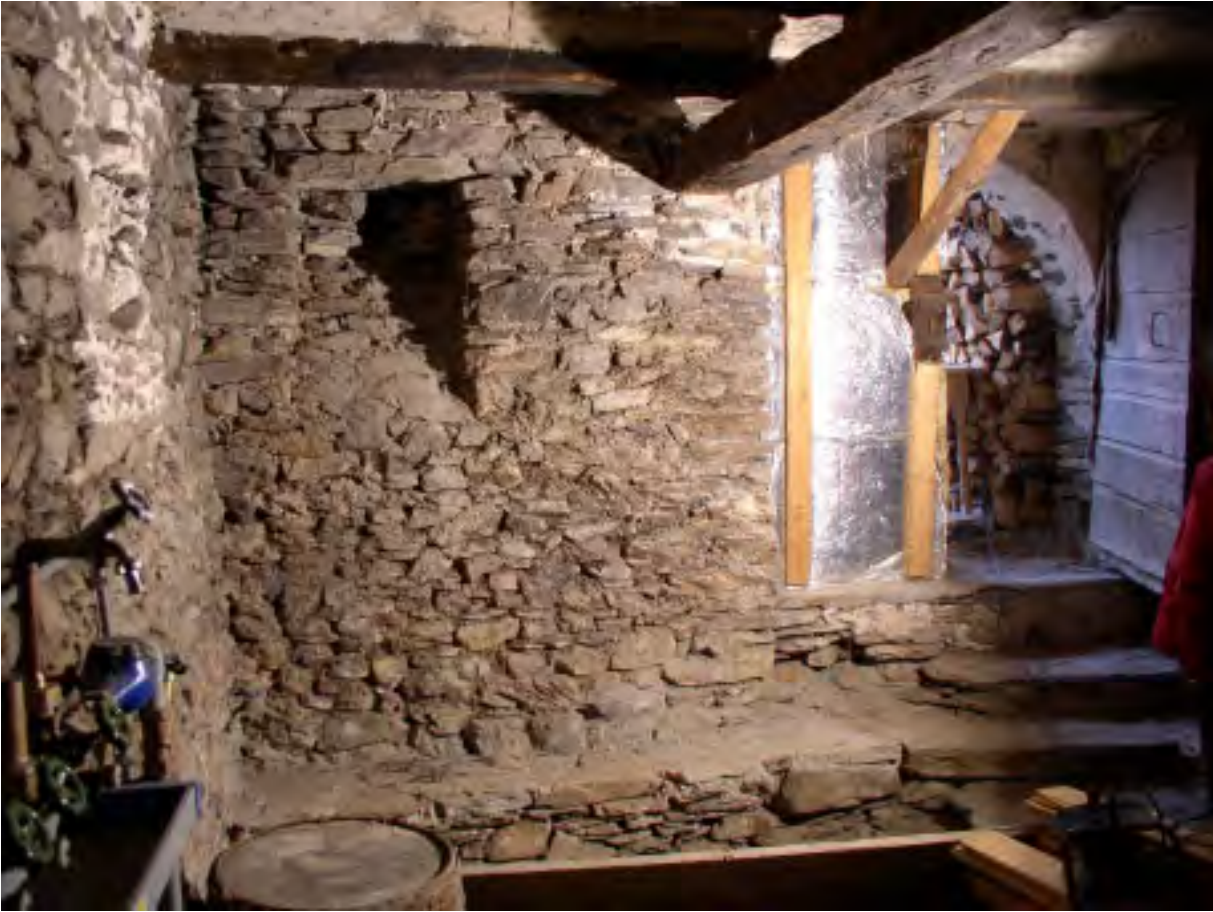
Fig. 7 Cave du soubassement (B), paroi sud.

Comme on l'a déjà constaté pour le socle (A), la maçonnerie du soubassement (B) est de caractère variable. Au sud, le mur est caractérisé par des assises régulières et prolongées de petites pierres plates posées de biais. À l'intérieur en paroi nord et en façade est, cette caractéristique disparaît complètement (éventuellement reprise du parement ?), (fig. 7 et 8).

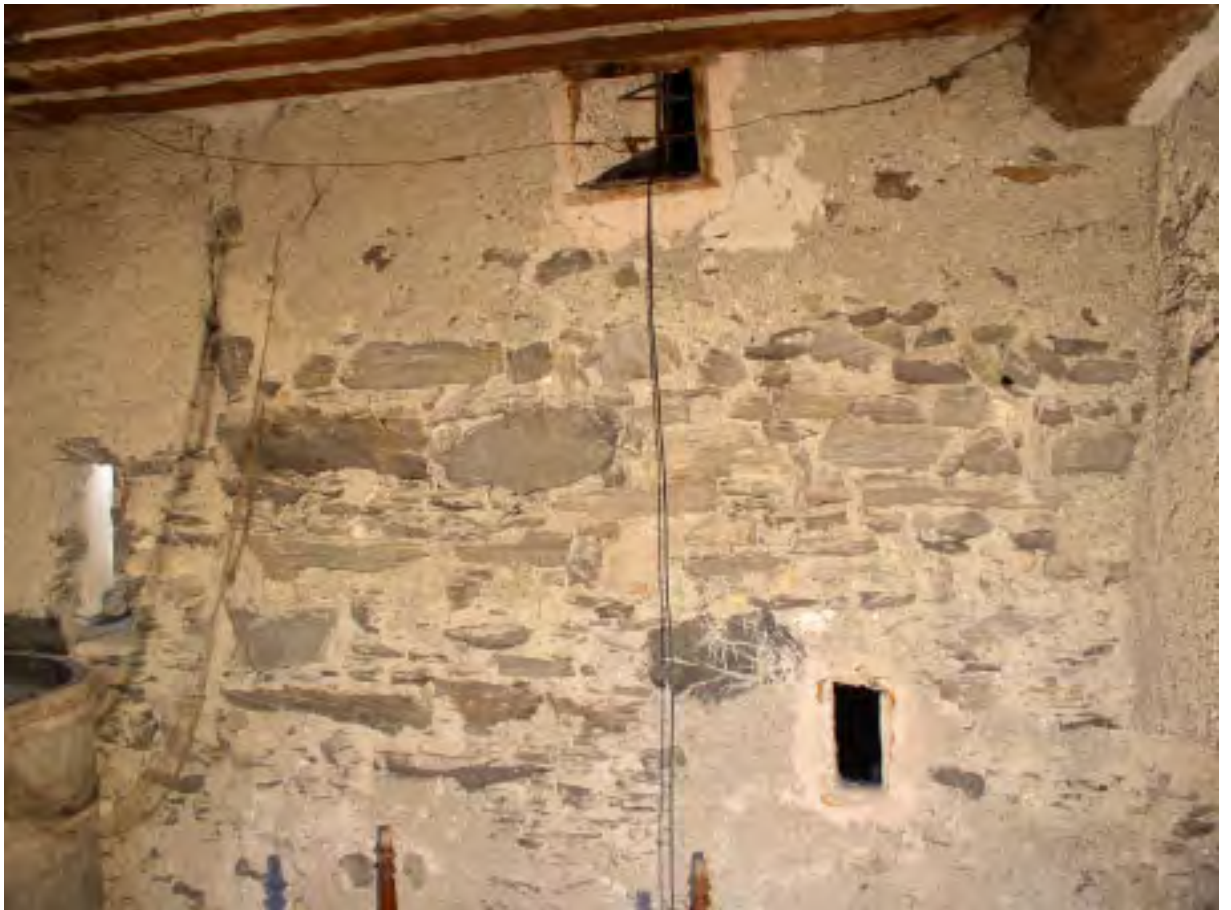
Fig. 8 Soubassement (B), façade orientale.

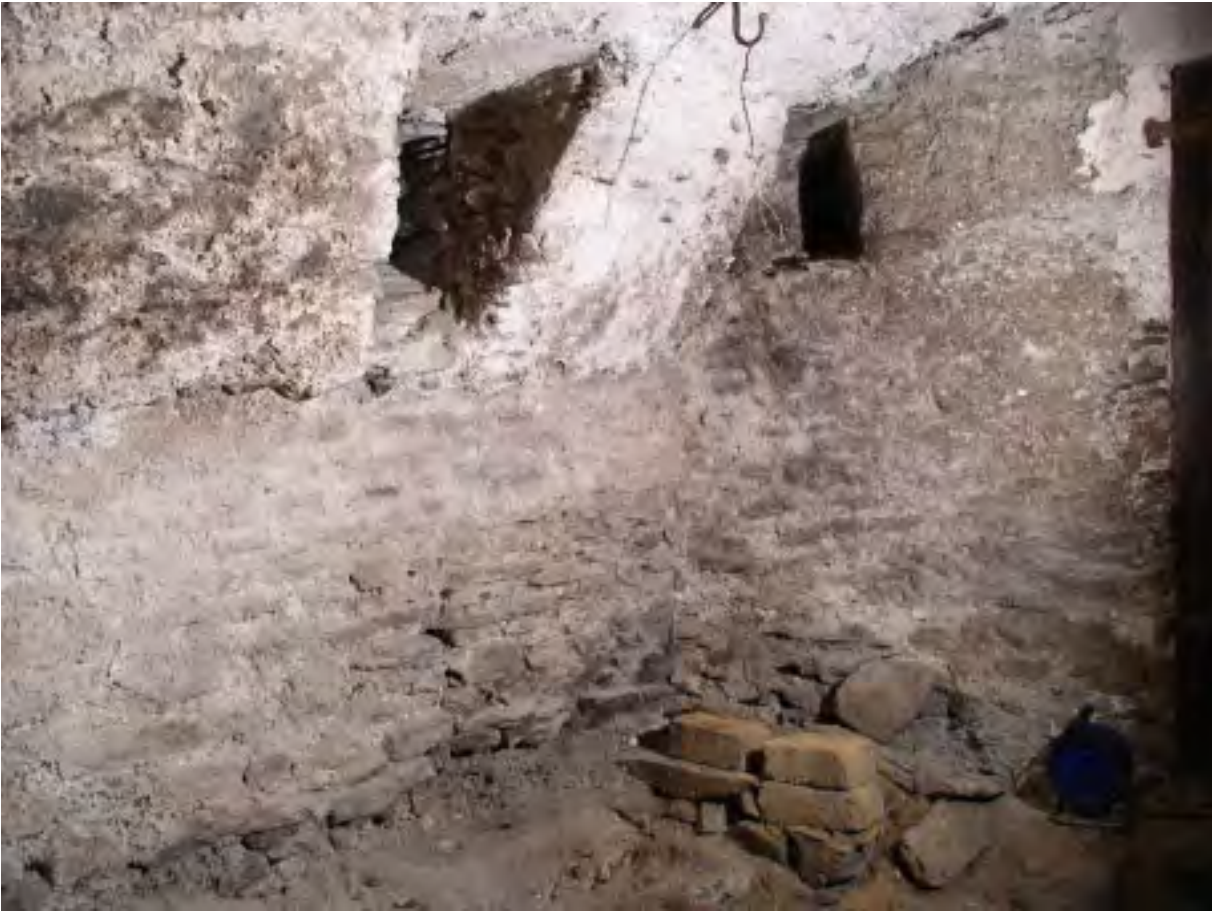
Fig. 9 Cave du soubassement (C), angle sud-est. La voûte est un élément rajouté dans un deuxième temps. Le niveau du sol a été abaissé ; il se situe aujourd'hui plus bas que la semelle des fondations.

La maçonnerie (C2) comprend trois étages (caves (fig. 9), salle, étage habitable). L'étage supérieur correspondrait à la partie maçonnée située sur l'arrière de la pièce en madrier supposée au sud.

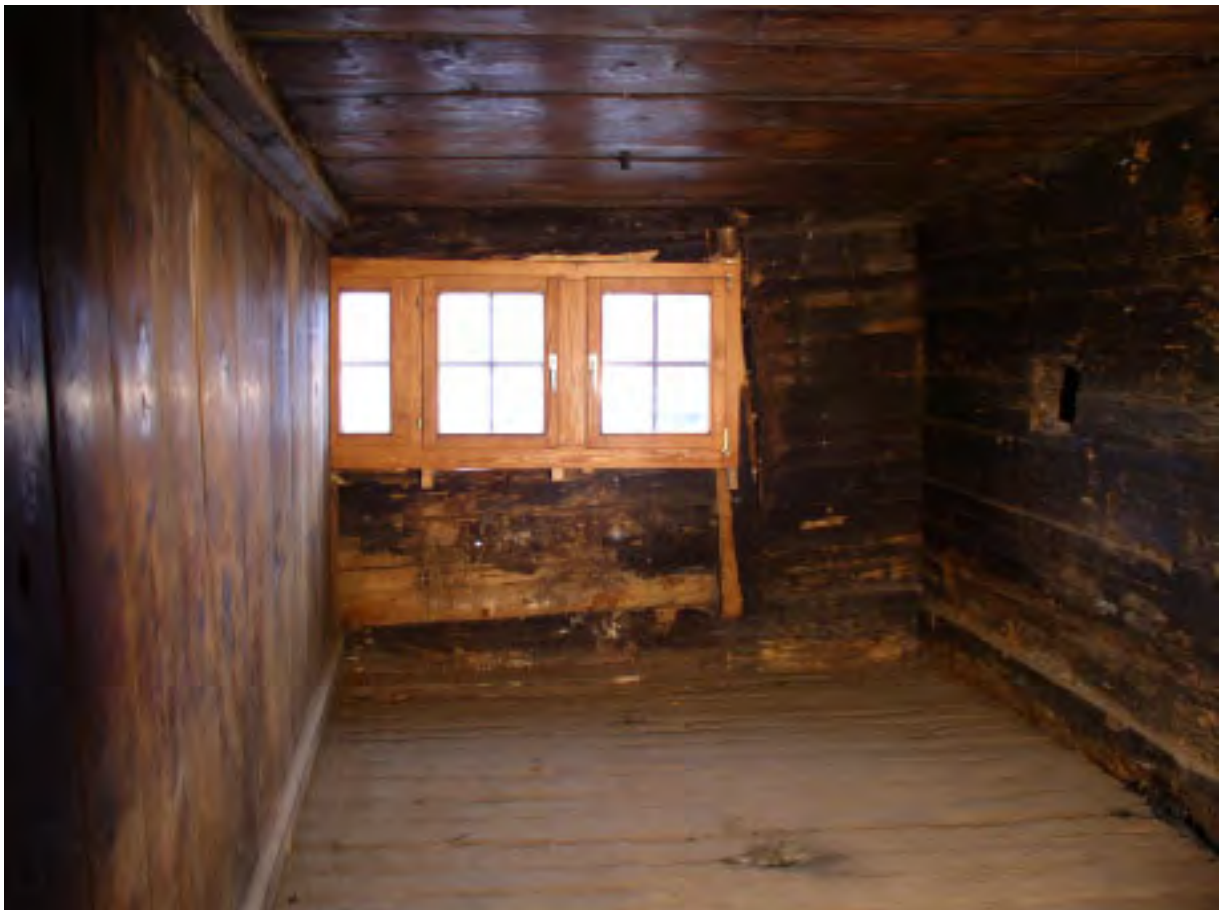
Fig. 10 Madrier (C), étage inférieur, paroi sud. La cloison subdivise le local primitif unique en deux pièces ; elle bouche la fenêtre médiane.

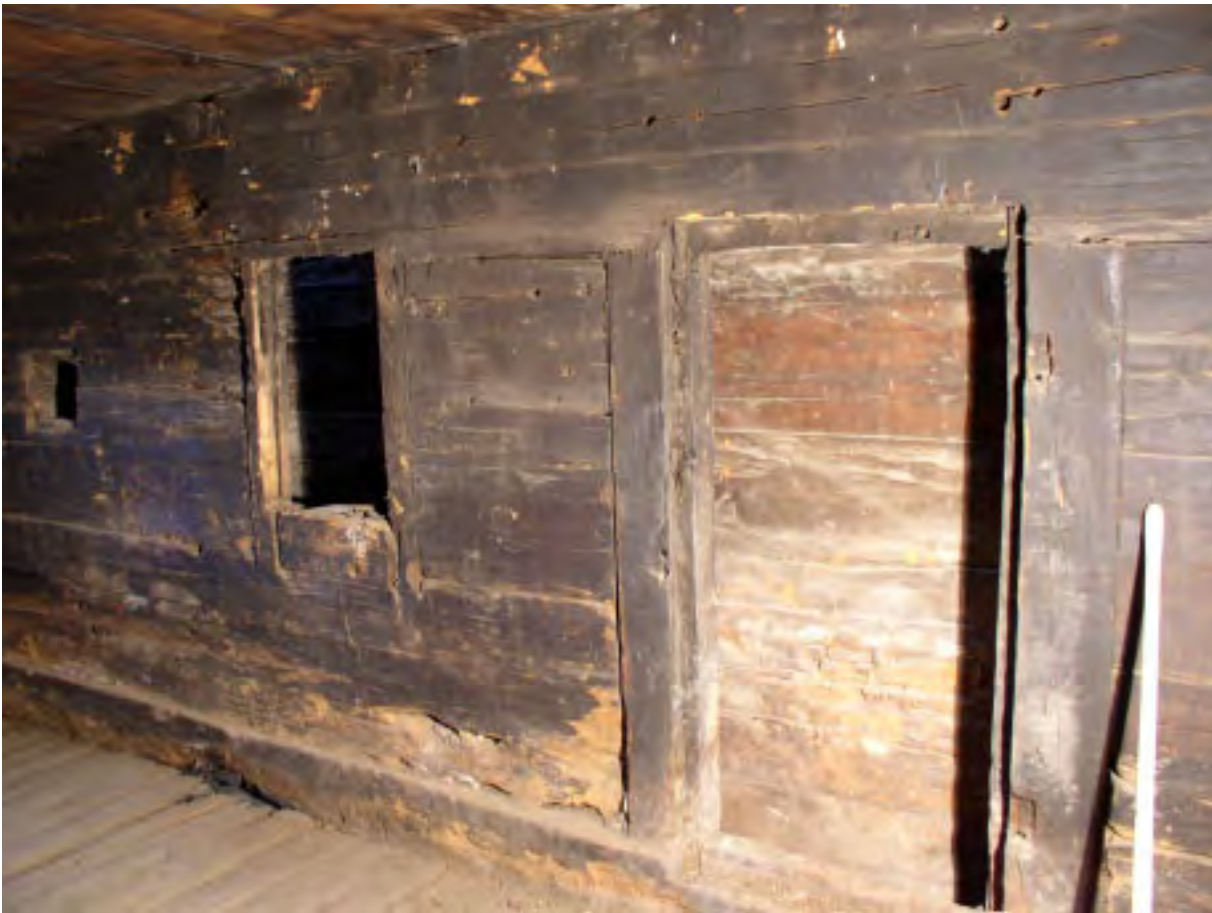
Fig. 11 Madrier (C), étage inférieur, paroi occidentale. Les trois ouvertures correspondent à des éléments rajoutés dans un deuxième temps au madrier primitif. La porte permettait de communiquer avec une annexe remplacée entre-temps par le madrier (F).

- La porte et la fenêtre aménagées à l'étage inférieur, dans la face occidentale, correspondent à une transformation du madrier (C) primitif qui à l'origine n'avait aucune ouverture de ce côté. Ces ouvertures sont plus grandes que celles d'origine ; rien n'indique qu'elles soient contemporaines l'une de l'autre (fig. 11 et 12). Le linteau de la porte est décoré sur la face extérieure avec une croix pattée, semblable à celle gravée sur la sablière du plafond du 1<sup>er</sup> étage (sur la face inférieure du tronçon faisant saillie en façade sud). La porte constitue clairement une liaison entre deux intérieurs. Elle aurait pu être ouverte après le transport du madrier (C) à cet endroit, ou pour relier deux volumes à l'origine séparés.

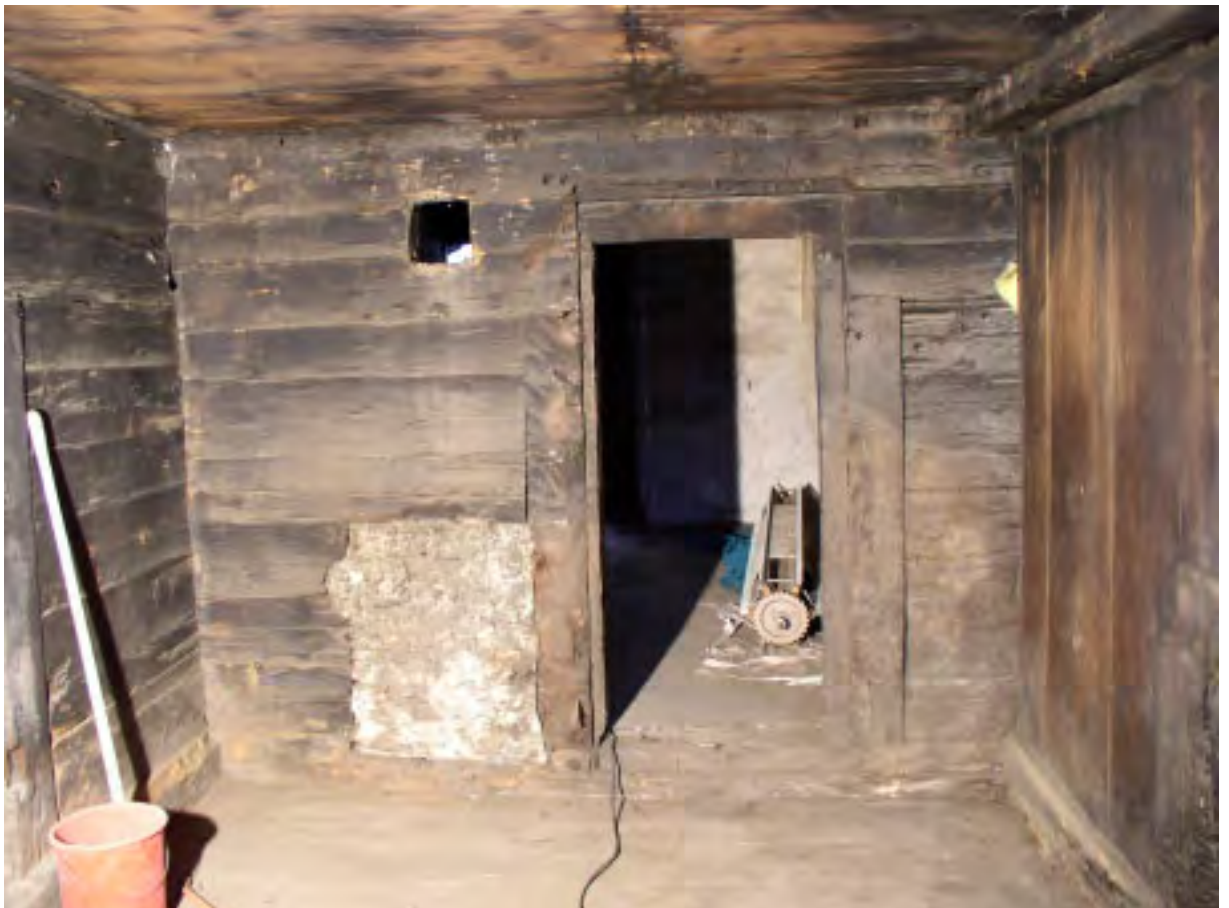
Fig. 12 Madrier (C), étage inférieur, paroi nord. Les montants verticaux de la porte indiquent la hauteur primitive de l'ouverture. A gauche de la porte, le bouchon maçonné correspond à l'ouverture de chargement d'un ancien fourneau en pierre ollaire. Dans la cuisine adjacente, l'âtre devait se situer contre cette paroi avant d'être déplacé dans l'angle nord-est de la pièce.

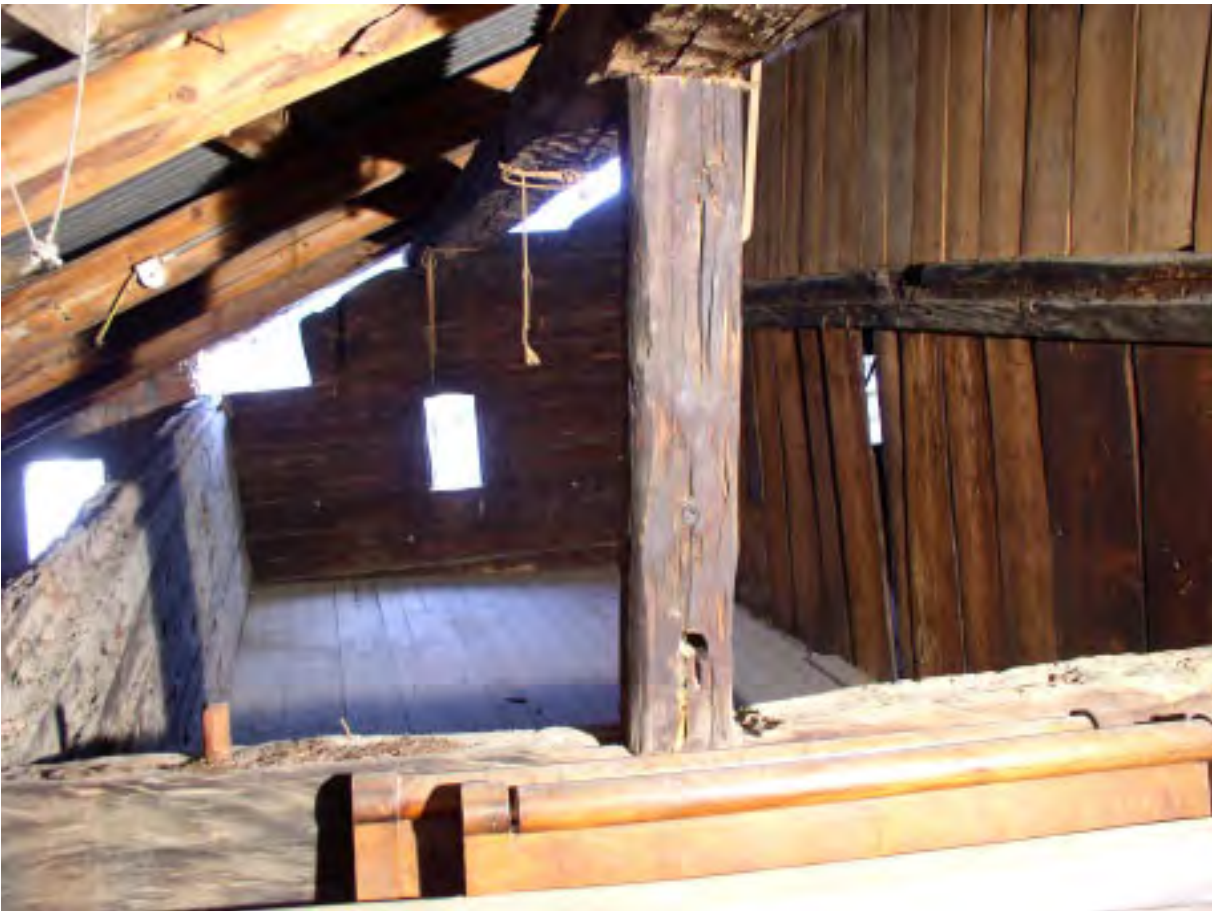
Fig. 13 Madrier (C), étage supérieur, local occidental vue vers le sud. Les rainures dans le madrier à gauche et dans la sablière haute à droite indiquent l'emplacement des planches du plafond. Les planches de la cloison verticale sont emboîtées dans la rainure des sablière haute et basse.

À l'intérieur, la séparation de l'étage en 2 locaux est d'origine. Les planches verticales de la cloison sont encadrées aux deux extrémités dans les rainures des sablières. Le plafond des deux pièces était oblique. Les planches étaient encadrées dans des rainures aménagées dans la sablière haute de la paroi de refend et dans le madrier sur les côtés (fig. 13, 14).

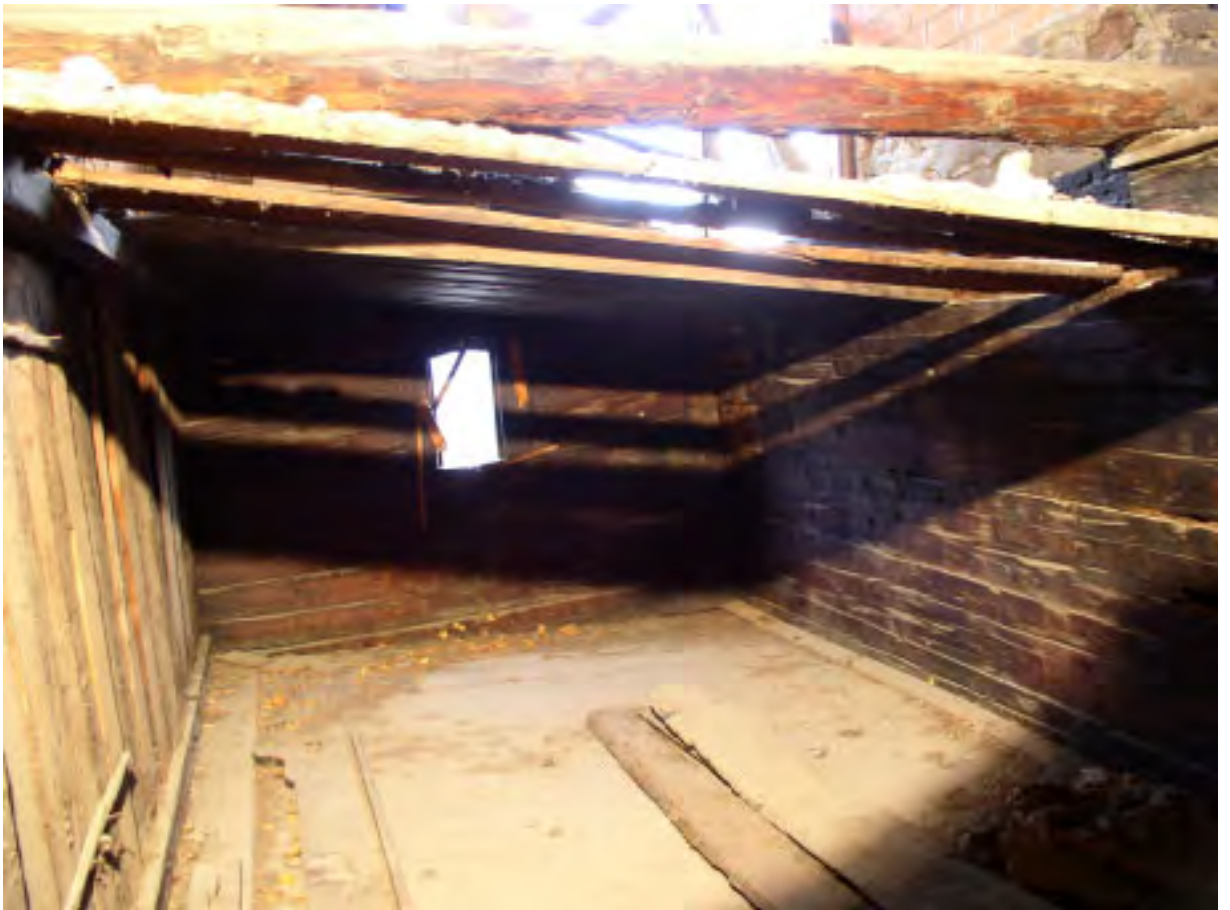
Fig. 14 Madrier (C), étage supérieur, local oriental vue vers le sud. Quelques planches du plafond oblique sont ici encore en place.

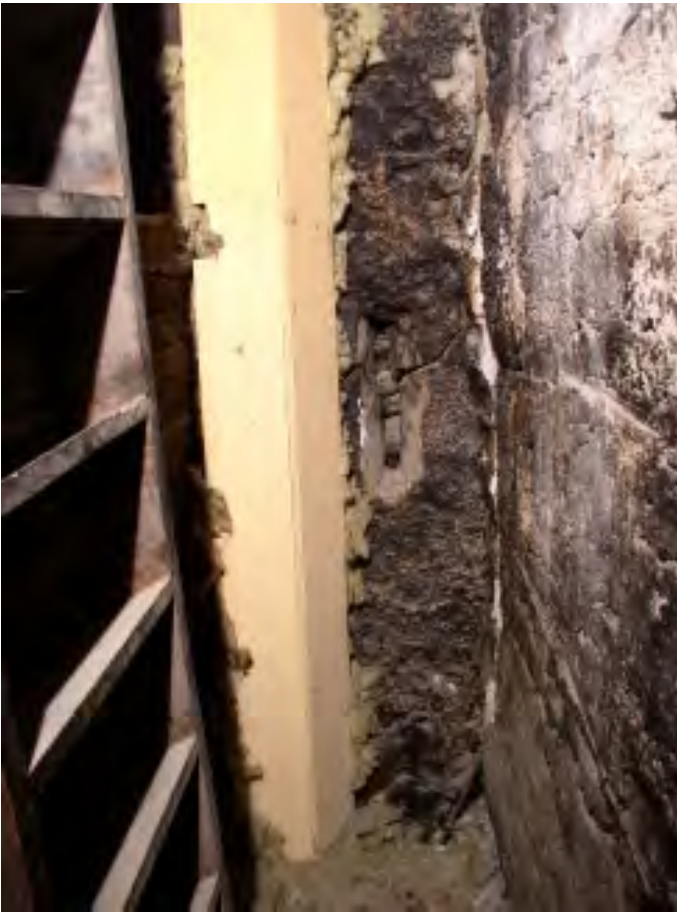
*Fig. 15 Mur aligné sur la paroi occidentale du madrier (C), étage supérieur. Petite meurtrière bouchée plus tard par la maçonnerie contemporaine du madrier (F). La cloison du garde-manger (à droite) est construite entre coffrage et s'appuie contre le mur occidental. D'après la disposition générale des locaux, le garde-manger est plus récent que les chambres du madrier (C). A l'origine, la cuisine devait monter en un seul volume jusqu'au toit.*

- Au 2<sup>e</sup> étage, une meurtrière aménagée dans le mur occidental qui prolonge le madrier vers le nord, indique l'absence d'un volume à l'ouest à cette hauteur. L'ouverture a été obstruée par une maçonnerie qui s'appuie contre le madrier (F) et qui semblerait être contemporaine à celui-ci (fig. 15 et 16).

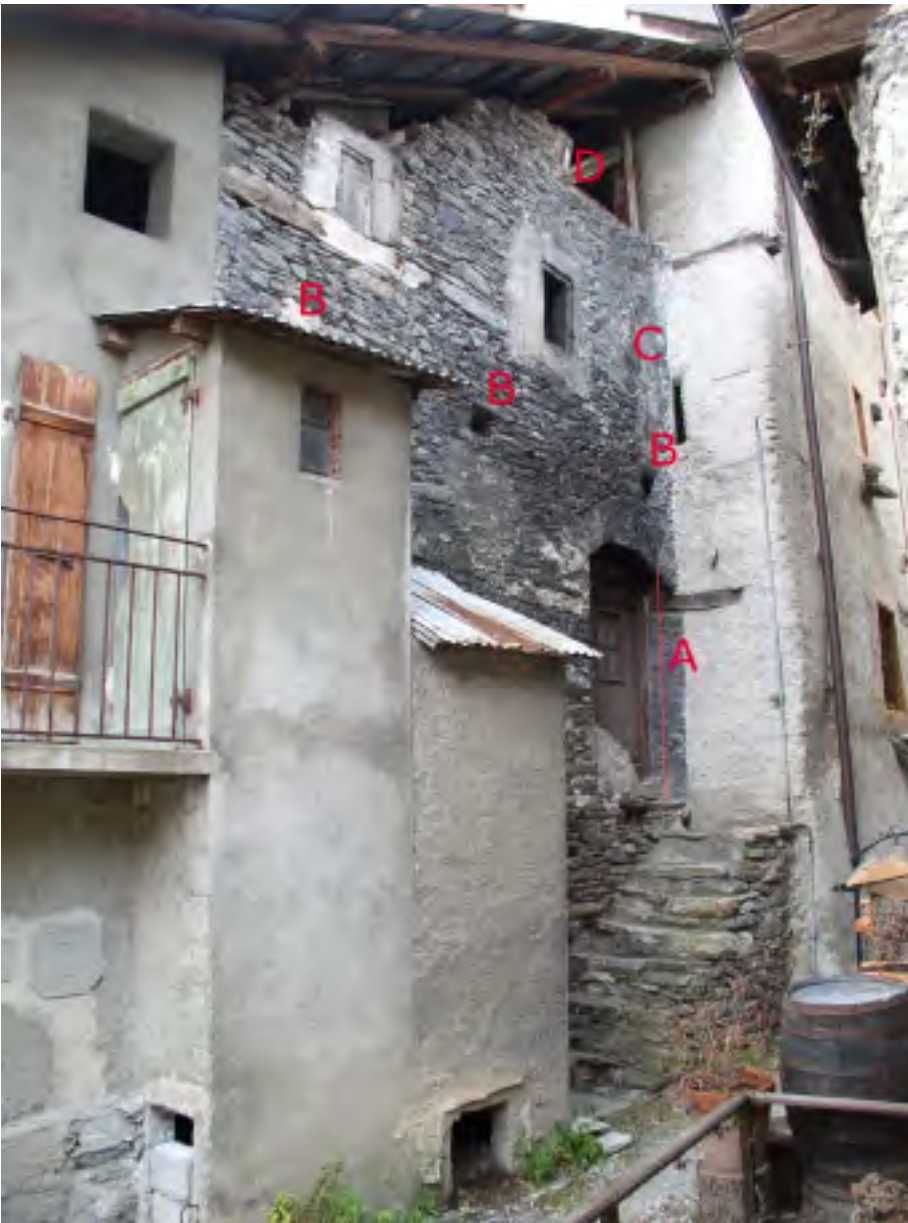
Fig. 17 Façade nord du bâtiment (C). A : Ancien emplacement du montant droit ; le piédroit a été déplacé en fonction de l'escalier actuel. B : Alignement de trois trous de boulin (échafaudage) aménagé d'origine dans la maçonnerie. C : Dalle verticale correspondant à une niche côté intérieur. D : Piédroit vraisemblablement d'une fenêtre. Les parties les plus anciennes de cette façade pourraient être contemporaines du soubassement (B). Certains éléments pourraient être des transformations (rehaussement ? rajout d'ouvertures ?).

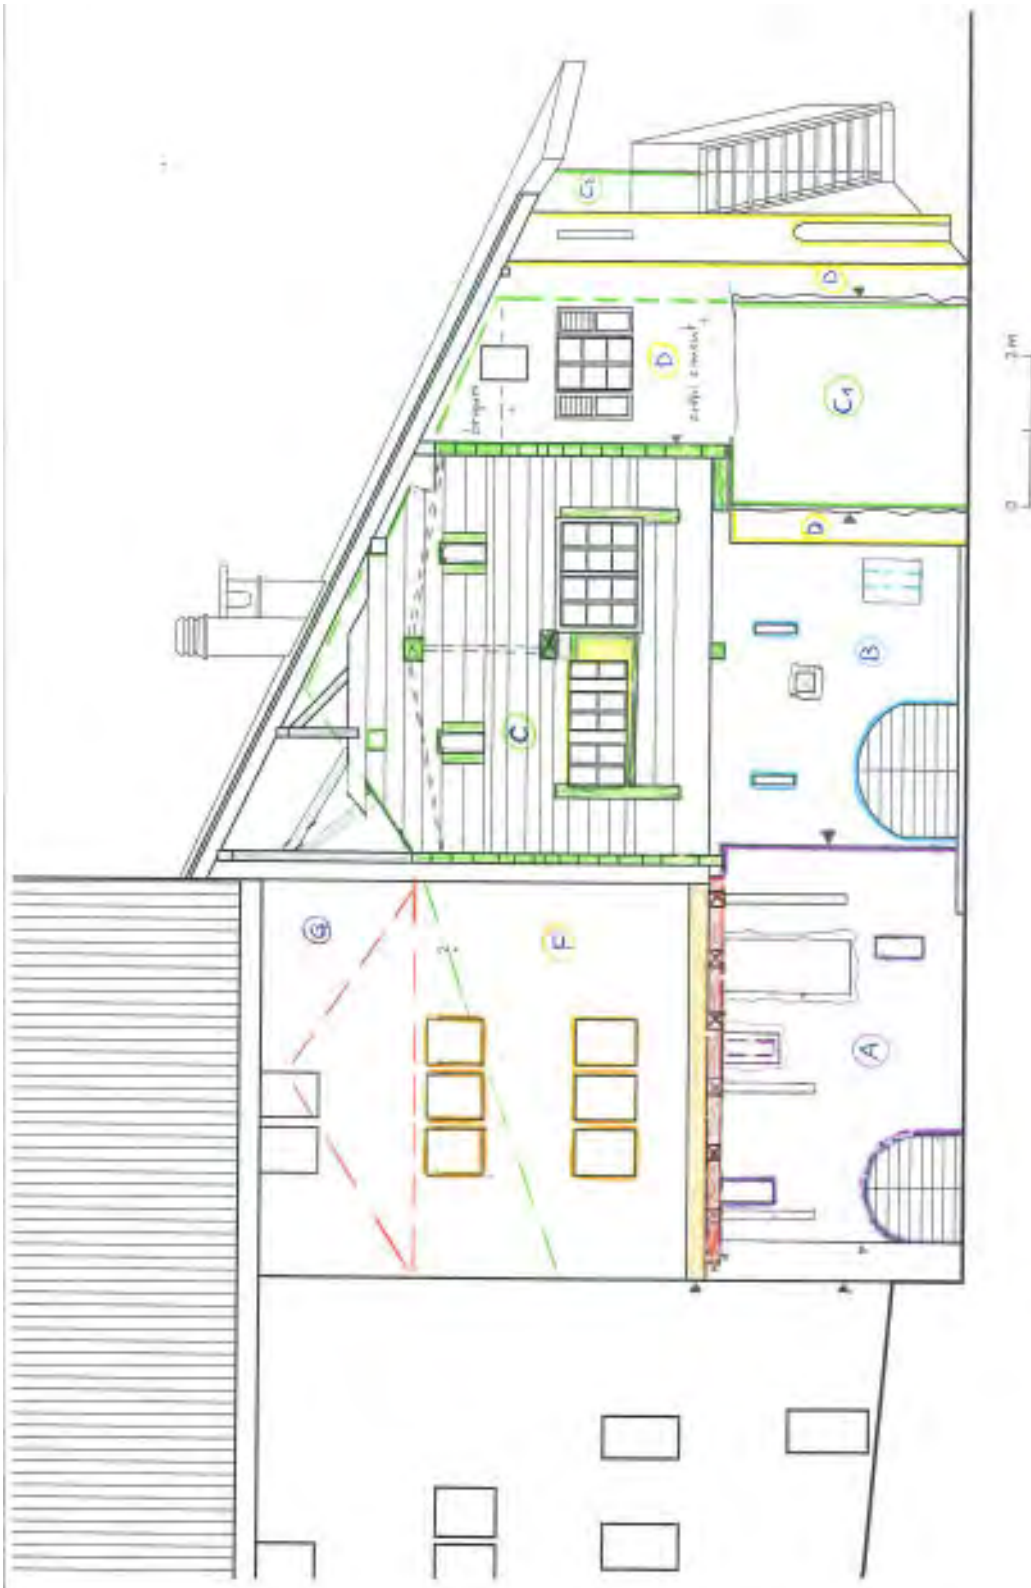
Relevé de la façade sud  
(Relevé de base : SEPA Sàrl, Vétroz. Interprétation : TERA Sàrl, Sion)  
**1<sup>re</sup> phase** : soubassement du bâtiment A.  
**2<sup>e</sup> phase** : soubassement du bâtiment B.  
**3<sup>e</sup> phase** : soubassement et madrier C.  
**4<sup>e</sup> phase** : madrier F.  
**5<sup>e</sup> phase** : doublage du madrier F.  
**6<sup>e</sup> phase** : rehaussement du madrier F par le colombage G.  
**Renforcement D** : postérieur à la phase 4.
