SION

AVENUE RITZ (SR16)

Suivi des travaux de rénovation
du carrefour Ritz, Savièse, Gravelone

Fouilles d'urgence

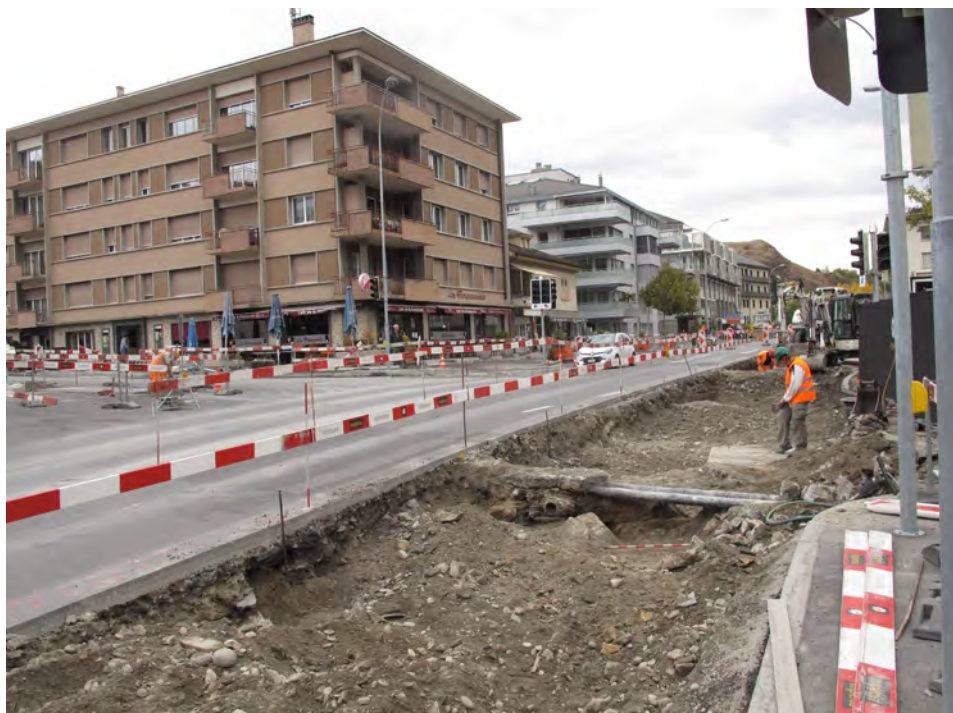
Fig. 1. Sion. Avenue Ritz. Vue générale de l'une des étapes des travaux. Vue du sud-ouest.

En juin 2016, les travaux de réaménagement du secteur oriental de l'avenue Ritz, débutés en 2015, ont repris dans la moitié nord de l'avenue, centrés principalement sur le carrefour de l'avenue Ritz et des rues de Savièse, de St-François et de Gravelone. Ils ont consisté au décaissement de la chaussée sur une profondeur de 0,60 m de profondeur et au remplacement de quelques anciennes conduites (eau et d'électricité) ainsi qu'à l'implantation de nouvelles, dont la fibre optique, à une profondeur de 1 mètre.

Etant donné la situation dans un carrefour très fréquenté de la ville, les travaux ont été exécutés par étapes, en commençant par le décaissement, puis par le remplacement des conduites et enfin par le remblaiement de surfaces de plusieurs dizaines de mètres carrés. Ces travaux ont dû être effectués le plus rapidement possible en raison des difficultés de circulation qu'ils engendraient, tant pour les automobilistes que pour les piétons (**fig. 1**). Aussi, les interventions archéologiques ont été exécutées dans l'urgence et réduites à leur plus simple expression : nettoyage rapide et succinct des vestiges, photographies, relevés schématiques et topographie par triangulation par rapport aux bâtiments environnants¹. La collaboration du contremaître des travaux a été très précieuse. Celui-ci nous a contactés lors de chaque terrassement, afin que nous puissions intervenir ponctuellement. Cette stratégie d'intervention a exigé souplesse et rapidité de déplacement.

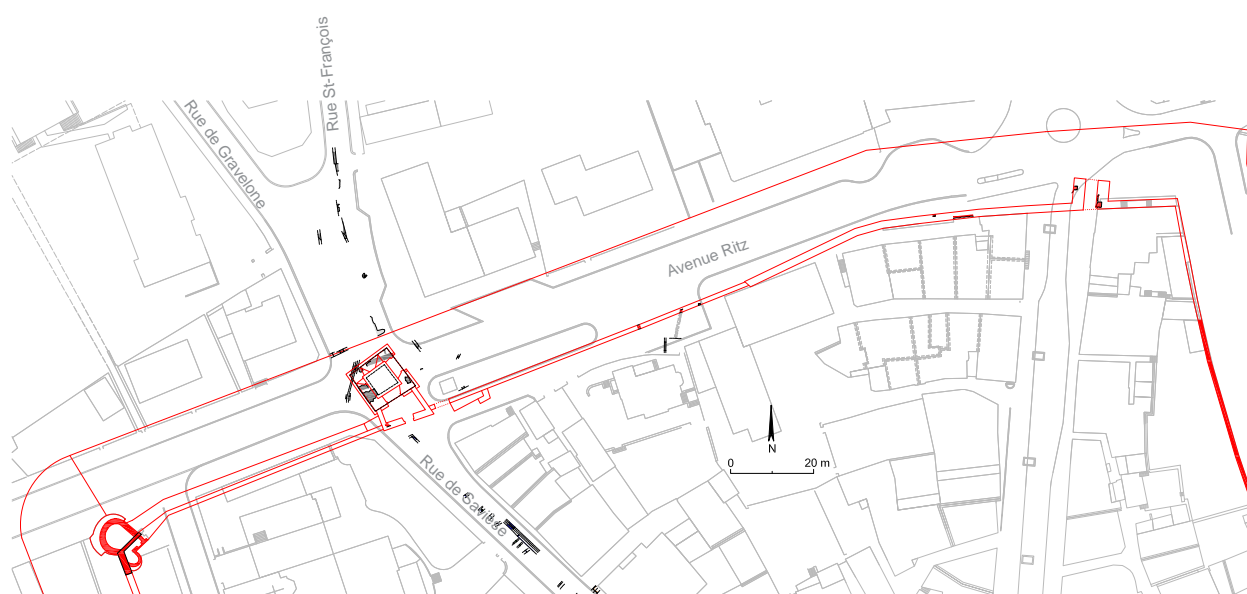
Fig. 2. Sion. Avenue Ritz. En rouge: vestiges de l'enceinte, du mur de contrescarpe, de la Tour des Sorciers, la «Porte de Loèche», observés (plein) ou restitués à partir des anciens plans. En gris: les vestiges observés en 2016, au carrefour de l'avenue Ritz, et des rues de Savièse, de Gravelone et de St-François.

L'avenue Ritz est aménagée sur les remblais de comblement du fossé nord de la ville (**fig. 2**). L'enceinte a été repérée à plusieurs reprises lors des travaux de 2015, de sorte que son tracé a pu alors être positionné sur le plan archéologique avec plus d'exactitude qu'il ne l'était jusqu'alors².

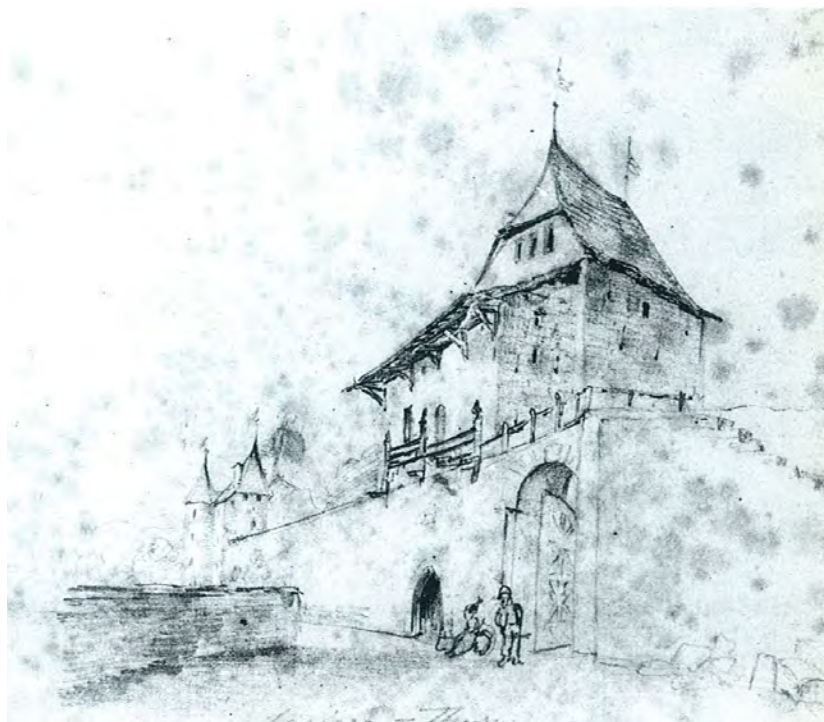
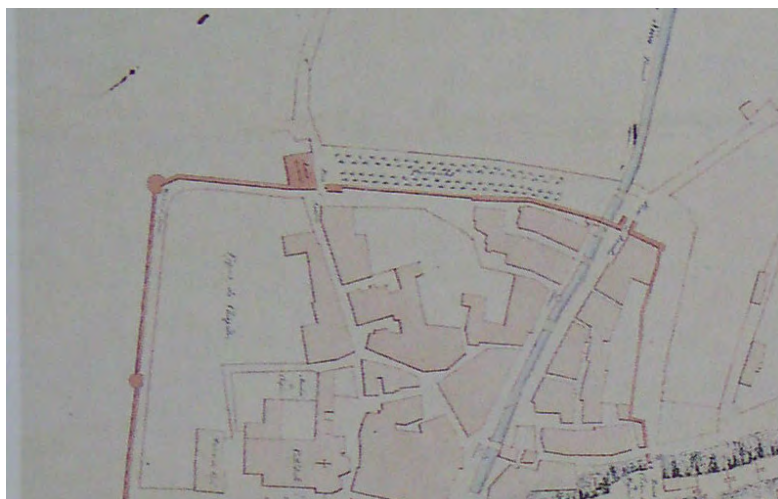
Fig. 7. Sion. Avenue Ritz. Extrait du Plan de la place de Sion et de ses vieux châteaux dressé en 1813 par le Capitaine Michaud. Archives de l'Etat du Valais, 70 Sion/114. LA PART DU FEU, p. 117, cat. 69.

Sous le carrefour de l'avenue Ritz et de la rue de Savièse sont enfouis les vestiges de la « Porte de Savièse » détruite en 1852, une tour haute de trois étages, obligeant les usagers à un passage à angle droit dans son rez-de-chaussée. Celle-ci, bien qu'il en existât des plans par étages, une coupe et un relevé de la façade orientale³, ainsi qu'un dessin de Raphaël Ritz (1850), n'était pas clairement située sur le plan archéologique de Sion (**fig. 3 à 6**). Sa position et son orientation étaient déduites des plans du 19^e siècle, réalisés lorsque la Porte existait encore (**fig. 7 et 8**). Les travaux de 2016 ont offert l'occasion de situer précisément cet édifice.

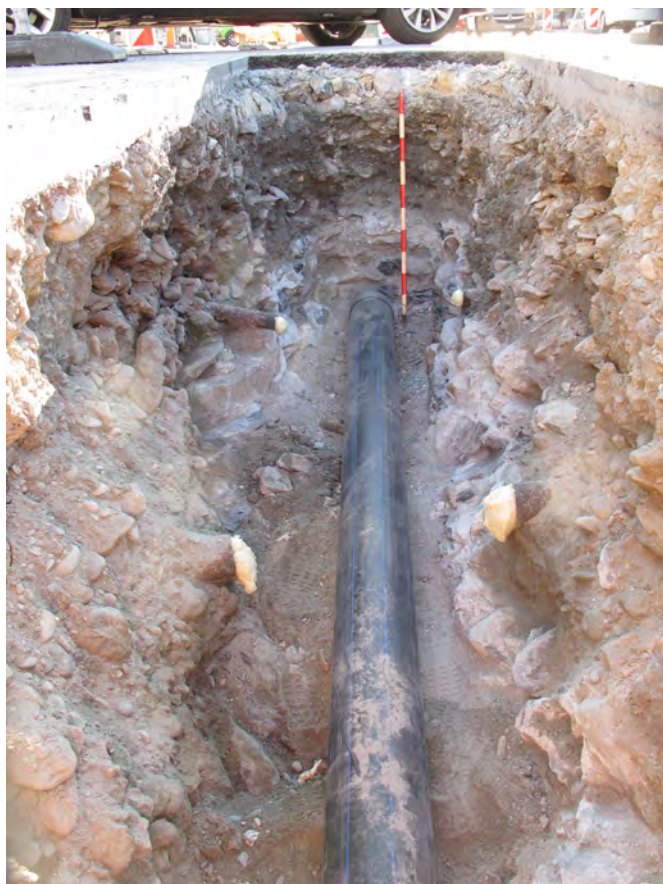
Fig. 10. Sion. Avenue Ritz.
Paroi nord de la «Porte de Savièse», vue depuis l'ouest.
La pose du tuyau en pvc a nécessité le percement de la maçonnerie. Lors d'une étape ultérieure, le parement est du mur a été repéré.

La base de l'édifice a été retrouvée sous la forme de cinq tronçons de maçonnerie aux caractéristiques identiques, observées au cours de trois étapes d'intervention (**fig. 10 à 12**). Les maçonneries appartiennent aux façades ouest, nord et est (SR16-M17). Le peu de vestiges conservés de cet édifice s'explique peut-être par leur profondeur : seul le sommet des maçonneries arasées affleure au fond de la fouille de 2016. Une autre raison se trouve dans le nombre important de conduites modernes de toutes sortes présentes dans le sous-sol du carrefour : beaucoup sont implantées à plus de 0,60 m de profondeur et ont engendré le percement des maçonneries de la Porte. La façade sud est en grande partie détruite par une grande chambre accueillant des infrastructures du téléphone.

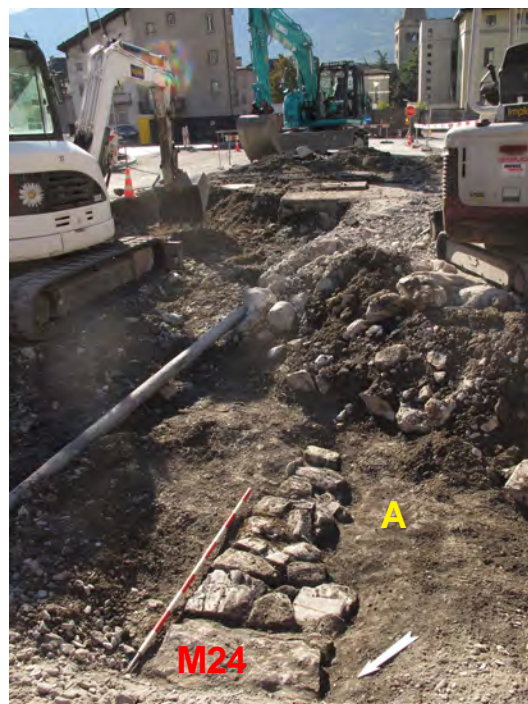
Fig. 11. Sion. Avenue Ritz.
Paroi ouest de la «Porte de Savièse», vue depuis le sud. Le mur a une épaisseur de 2,95 m. En bas à droite: le béton de la chambre pour téléphone qui a détruit le parement sud de la Porte.

Seuls trois tronçons de parement ont été repérés. Deux d'entre eux appartiennent à la paroi ouest de la Porte, d'une épaisseur de 2,95 m et d'orientation similaire à celle de la rue de Savièse (**fig. 11**). Le dernier tronçon de parement appartient à la façade orientale. Ces tronçons de parement ont servi à positionner la « Porte de Savièse » sur l'axe est-ouest. Aucun parement des façades nord et sud n'ayant été retrouvé, l'orientation de l'édifice sur l'axe nord-sud a été résolue grâce au plan de Riedmatten (1850). Mis à l'échelle, celui-ci a été superposé aux deux parements retrouvés des façades est et ouest (**Plan I**). Hormis le parement intérieur de la paroi ouest, toutes les maçonneries retrouvées en fouille sont incluses dans les limites du plan de Riedmatten. L'épaisseur de mur attestée en fouille est supérieure de 0,50 à 0,60 m à celle représentée sur le plan de Riedmatten. Cette différence vient du fait que les observations ont peut-être été effectuées au niveau des fondations et non de l'élévation de la tour.

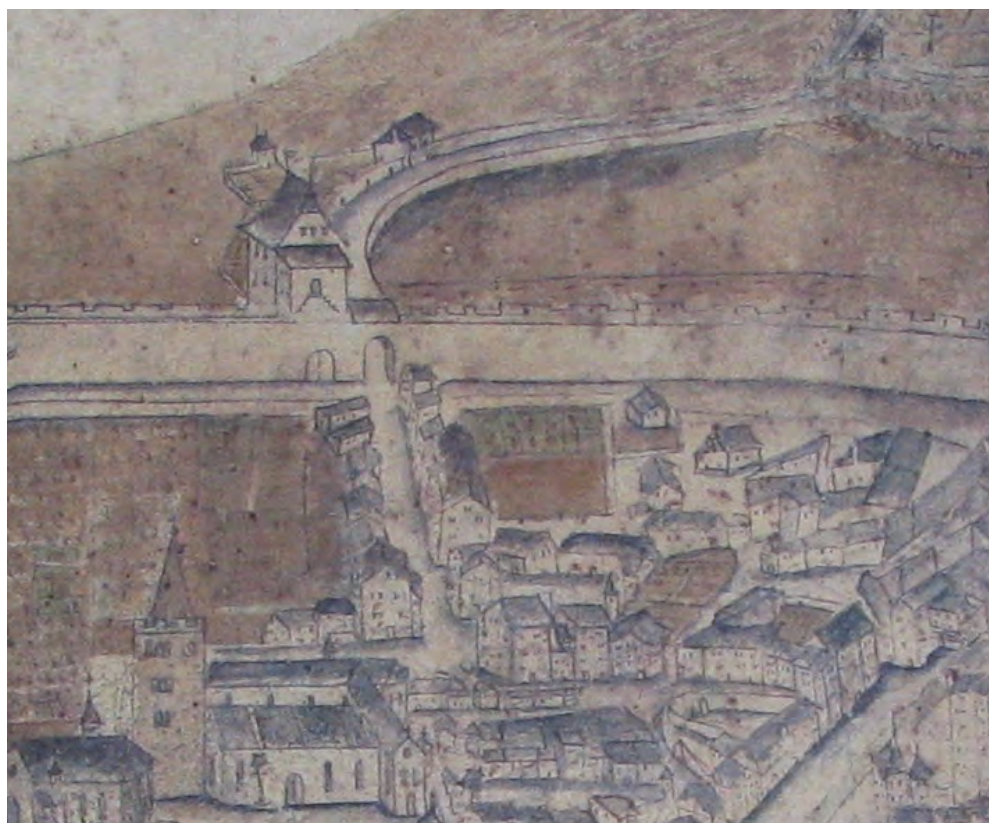
Fig. 15. Sion. Avenue Ritz. Rue et «Porte de Savièse» en 1760, vues depuis le sud. Dessin à la plume rehaussé de lavis. Par Jean-Adrien de Torrenté. Archives de la Bourgeoisie de Sion, tir. 97, no 15 bis, lavis sans date

Les anciennes illustrations de la « Porte de Savièse », la plus ancienne étant celle de Stumpf, datée de 1548⁴, montrent un édifice très similaire à celui représenté par Ritz juste avant sa destruction : une tour de trois étages couverte d'un toit en bâtière à demi-croupe (**fig. 13 à 16**). La « Porte de Savièse » remonte donc au moins au milieu du 16^e siècle. A cette époque, la maison formant l'angle de la rue de Savièse et de l'avenue Ritz, existe déjà. Au pied de sa façade ouest, un arc en tuf est observable actuellement, qui forme le cadre d'une fenêtre de cave. Sa clé de voûte comporte la date de 1538 (**fig. 17**). Il se pourrait que cet arc ait autrefois recouvert une porte et que celle-ci, dotée d'une gravure, n'était pas simplement une entrée de cave, mais une entrée de la maison⁵. Si tel est bien le cas, cette entrée donnerait une idée du niveau de la rue de Savièse à cette époque, un peu plus bas que l'actuel, et donc du niveau de marche de l'intérieur de la Porte. Partant de cette hypothèse, les maçonneries retrouvées en 2016 se situeraient au-dessus de ce niveau de marche.

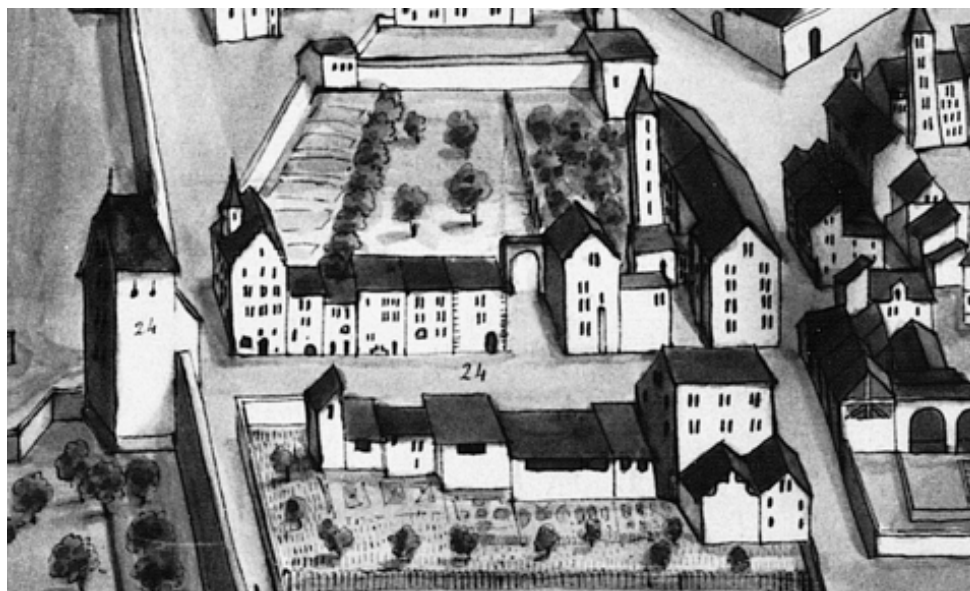
Fig. 16. Sion. Avenue Ritz. : Rue et «Porte de Savièse» vers 1781 - 1785, vues depuis l'ouest. Anonyme (Antoine-Gabriel de Torrenté ?), dessin à la plume rehaussé de lavis. Publié dans DE WOLF 1969, p.140-141, pl. XIII.

Le mur délimitant le passage sur son côté ouest au nord de la tour, et qui est représenté sur Mérian et toutes les autres illustrations plus tardives (**fig. 14 et 16**), n'a pas été retrouvé.

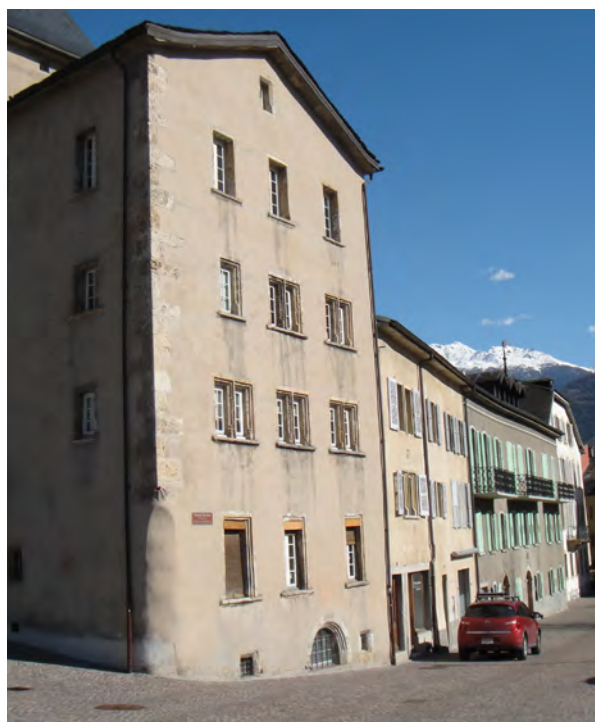
Fig. 17. Sion. Avenue Ritz. Maison à l'angle de la rue de Savièse et de l'avenue Ritz. L'arc qui forme le cadre de la fenêtre de cave comporte une clé de voûte gravée de 1538. il s'agit peut-être du linteau arqué d'une ancienne porte d'entrée de la maison.

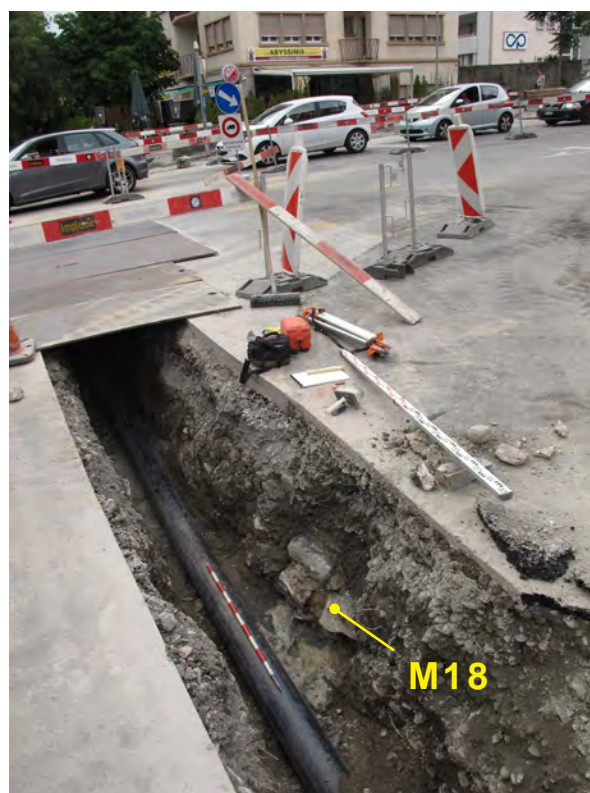
Fig. 18. Sion. Avenue Ritz. Tranchée le long du bord nord de l'avenue Ritz, vue depuis l'est. **M18**: le mur de parapet du passage qui franchissait le fossé sur le côté est de la «Porte de Savièse».

A une distance de presque 6 mètres de la façade orientale de la porte et parallèle à cette dernière, un tronçon de mur a été repéré dans une tranchée (SR16-M18). A l'instar des autres maçonneries, il affleure 0,70 m sous la chaussée actuelle et a une épaisseur de 0,60 m. Son liant est identique à celui des maçonneries de la Porte. Aucun niveau de sol n'a été repéré de part et d'autre. Ce mur est sans doute le parapet du passage qui enjambait le fossé (**fig. 18**). Ce passage était établi sur un terre-plein ou sur un pont de bois⁶. Il figure sur la gravure de Mérian, où il apparaît couronné d'un crénelage (**fig. 14**).

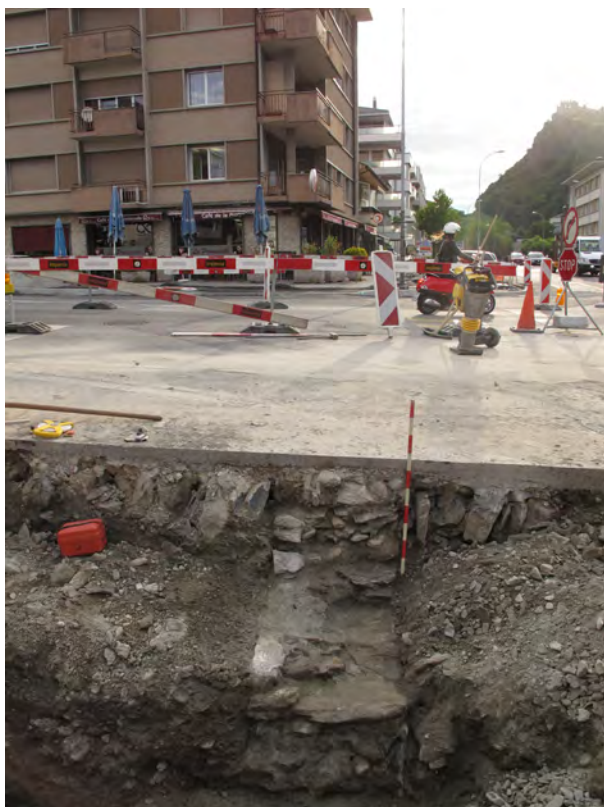
Fig. 19. Sion. Avenue Ritz. Probable mur de contrescarpe qui délimitait le côté nord du fossé de la ville. Il se trouve actuellement sous le bord nord de l'avenue Ritz. Vue de l'ouest.

Le sommet du mur affleure à peu de profondeur sous la chaussée actuelle, et est recouvert directement par les pavés du début du 20^e siècle.

En 2016, une tranchée ouverte juste à l'est de celle de 2014 a mis au jour un autre tronçon de ce mur (SR16-M19) sur une longueur de 1 mètre. Le sommet du mur affleure à 0,30 m sous le bitume de la chaussée et est directement recouvert par les pavés du début du 20^e siècle (**fig. 19**). Dans le prolongement oriental de ce mur, à 9 mètres de distance, une zone oblongue de pavés du 20^e siècle, bien conservée et plus solide qu'ailleurs⁷, pourrait s'expliquer par la présence à cet endroit du mur en sous-sol⁸.

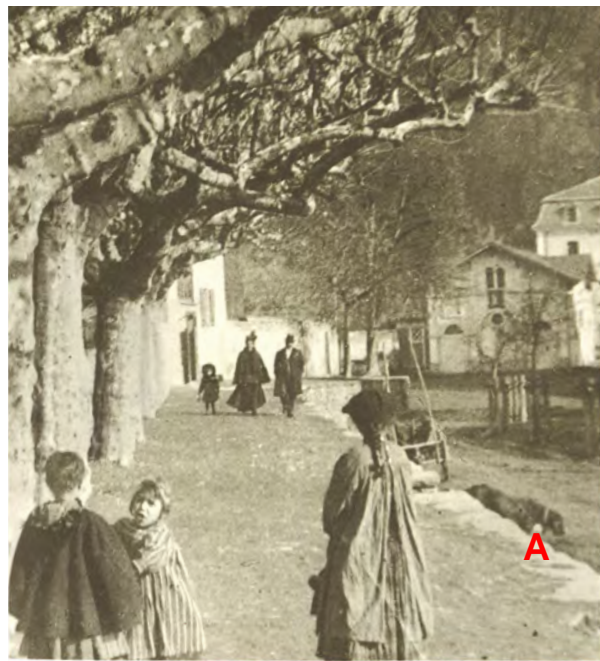
Fig. 20. Sion. Avenue Ritz. Promenade aménagée au nord de la ville, en 1898. Vue depuis l'ouest. **A:** le mur de soutènement de la promenade surélevée par rapport à la chaussée. Ce mur pourrait consister en l'ancien mur de contrescarpe.

Le mur de contrescarpe a peut-être été arasé à plusieurs reprises, la dernière étant probablement la pose du pavage de pierres de la chaussée. Il se peut qu'avant cela, il ait soutenu le trottoir de la fin du 19^e siècle, qui était situé environ 1 mètre au-dessus de la chaussée de cette époque (**fig. 20**).

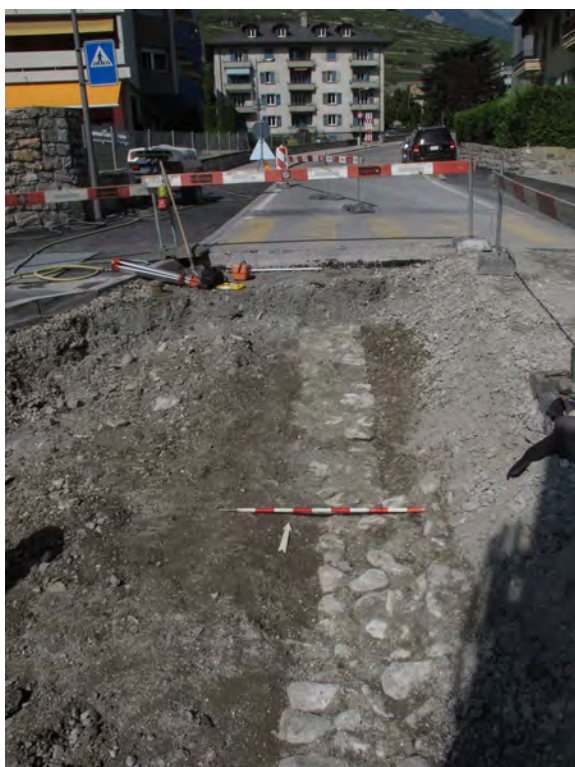
Fig. 21. Sion. Avenue Ritz. Restes de divers tronçons de murs formant un alignement situé actuellement au milieu de la rue St-François. Vue vers le nord-est.

Ces vestiges sont les restes du mur du jardin situé sur le côté nord-ouest de l'ancienne rue.

Au nord du fossé, divers tronçons de murs de caractéristiques différentes les unes des autres ont été mis au jour (SR16-M22, M23, M25, M26, M27, M28). Ils sont situés sur une seule et même ligne légèrement courbée vers l'est, identique au tracé de la rue actuelle de St-François, et située exactement au milieu de celle-ci (**fig. 21**). Cet alignement de maçonnerie forme vraisemblablement les vestiges du mur de clôture séparant un jardin⁹ et l'ancienne rue St-François avant que celle-ci ne soit élargie (**fig. 22 et 23**). Un mur de clôture de jardin figure sur la gravure de Mérian à cet emplacement. Sa longévité expliquerait la quantité de maçonneries différentes qui le composent (**fig. 14**).

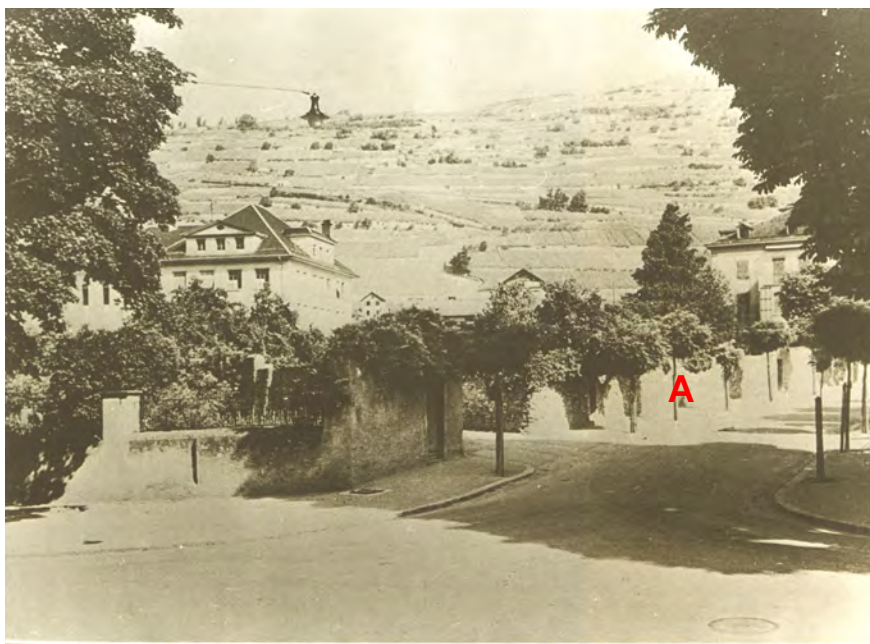
Fig. 22. Sion. Avenue Ritz. Partie aval de l'ancienne rue St-François, en 1915. Vue depuis le sud, depuis l'avenue Ritz.
A: le mur de jardin dont les vestiges ont été retrouvés en 2016.
Tiré de J. Calpini, Sion autrefois, 1975, p. 133

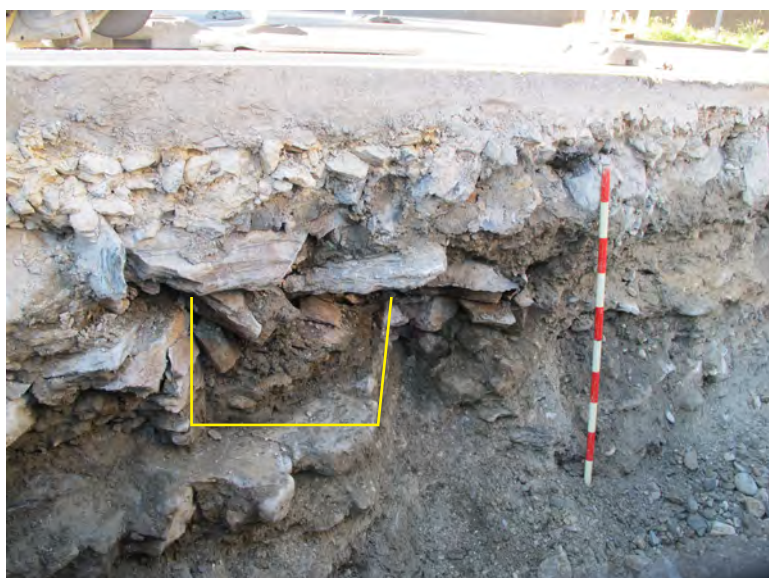
Fig. 25. Sion. Avenue Ritz. UT20: vestige d'un regard ou d'une bouche d'égout. Vue depuis l'ouest.

Une maçonnerie de forme polygonale de 1 mètre de diamètre environ englobe un négatif de forme quadrangulaire de 0,35 x 0,65 m de côté (SR16-UT20). Elle est située dans le bord de l'ancienne rue St-François, à son croisement avec l'ancienne rue de Gravelone. Elle coïncide avec une conduite moderne nord-sud¹⁰ en ciment (d'eaux usées ?) observée une douzaine de mètres en aval sous le godet de la machine (**fig. 25**). Elle pourrait former un ancien regard sur cette conduite, voire une bouche d'égout. Sa profondeur n'est pas connue puisque sa surface affleure juste au fond de la fouille.

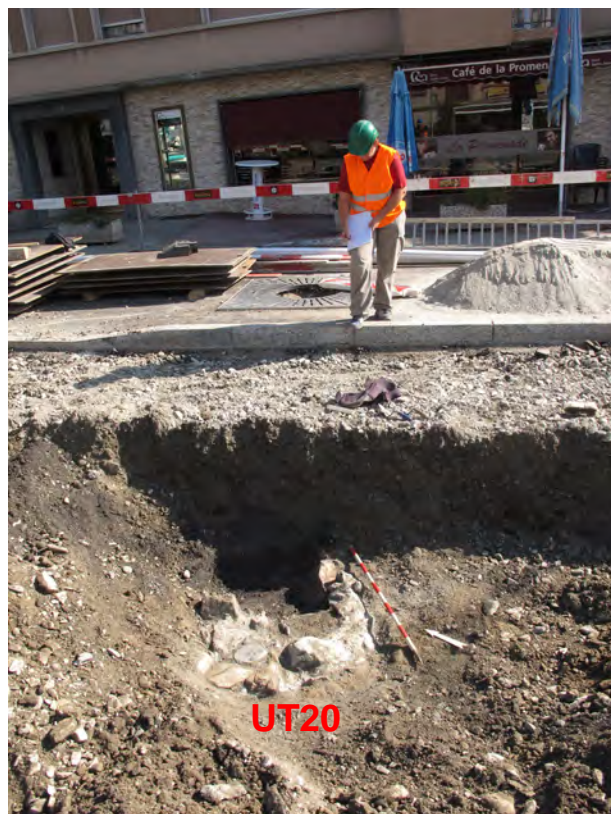
Fig. 26. Sion. Avenue Ritz. Restes du sol pavé de la fin du 19^e siècle ou du début du 20^e siècle. Ces pavés couvrent des conduites (désaffectées) en ciment.

En plusieurs endroits, principalement dans les secteurs qui ne contenaient pas de conduites modernes, la chaussée pavée de la fin du 19^e siècle et début du 20^e siècle a été observée¹¹. Elle est constituée de galets émoussés et posés de chant, atteignant parfois une taille imposante, jusqu'à 0,50 – 0,60 m de côté (SR16-UT21, UT32). Ils sont maintenus dans une matrice compacte de graviers comprenant peut-être un liant. Le bitume de la chaussée qui a été démontée en 2016 a été coulé directement sur la surface de ces galets. La chaussée pavée couvre parfois des conduites désaffectées en ciment : elle ne peut donc pas être antérieure à la fin du 19^e siècle (**fig. 26**).

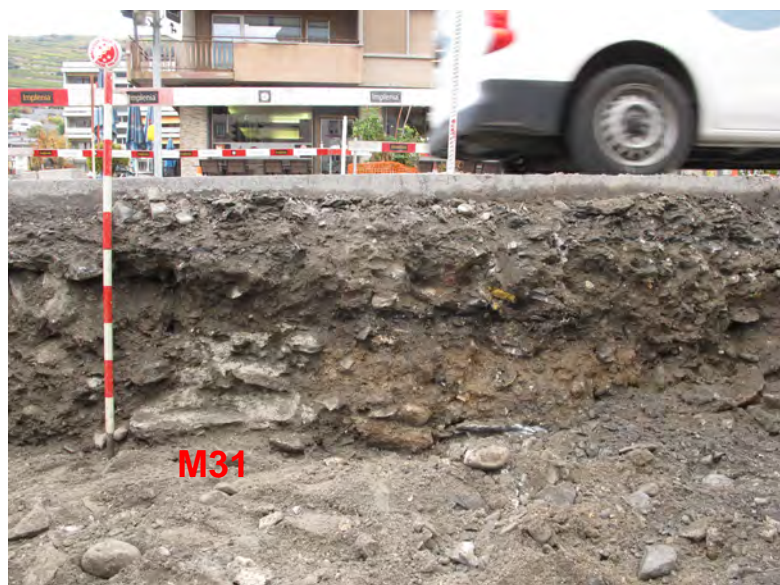
Fig. 27. Sion. Avenue Ritz. M31: reste de maçonnerie indéterminée, aménagée en surface du comblement du fossé de la ville. A mettre en relation avec les aménagements de la fin du 19^e siècle ou début du 20^e siècle? Vue vers le nord.

Une structure maçonnée, de forme et d'orientation incertaine, a été repérée au milieu de l'avenue Ritz, dans le bord oriental du chantier à une profondeur de 0,35 m sous la chaussée (SR16-M31). Elle consiste peut-être en le reste d'un aménagement récent en relation avec l'avenue Ritz (**fig. 27**).
