# SION

## AVENUE RITZ (SR17)

Suivi des tranchées pour arrosage et nouveaux arbres au carrefour de l'avenue Ritz et des rues de Loèche et du Rawyl

Fouilles d'urgence (17 mai - 11 juillet 2017)

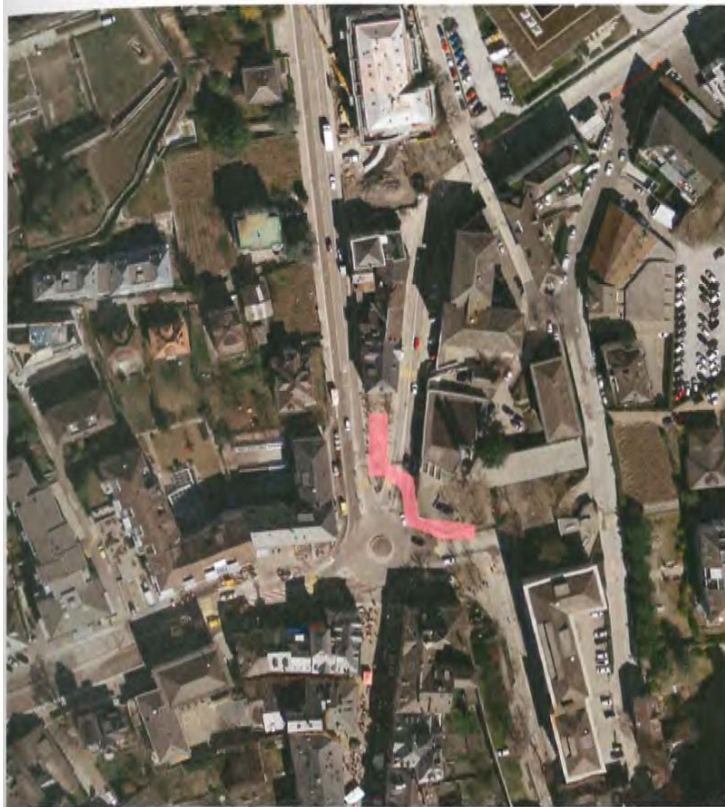
**Fig. 1. Sion. Avenue Ritz.** Vue générale du quartier. En rose, le secteur concerné par les tranchées. Image Swisstopo©.

De petites tranchées (0,50 – 1,20 m de largeur) de faible profondeur (0,60 m) ont été creusées afin d'aménager un système d'arrosage par le sol pour de nouveaux arbres au bord de ce trottoir et dans le petit square entre les rues de Loèche et du Rawyl. (**fig. 1**). Après l'abattage des platanes malades, une fouille profonde (1,80 m env.) a été pratiquée sous le square afin de remplacer une conduite d'eaux claires menant directement à la Sionne.

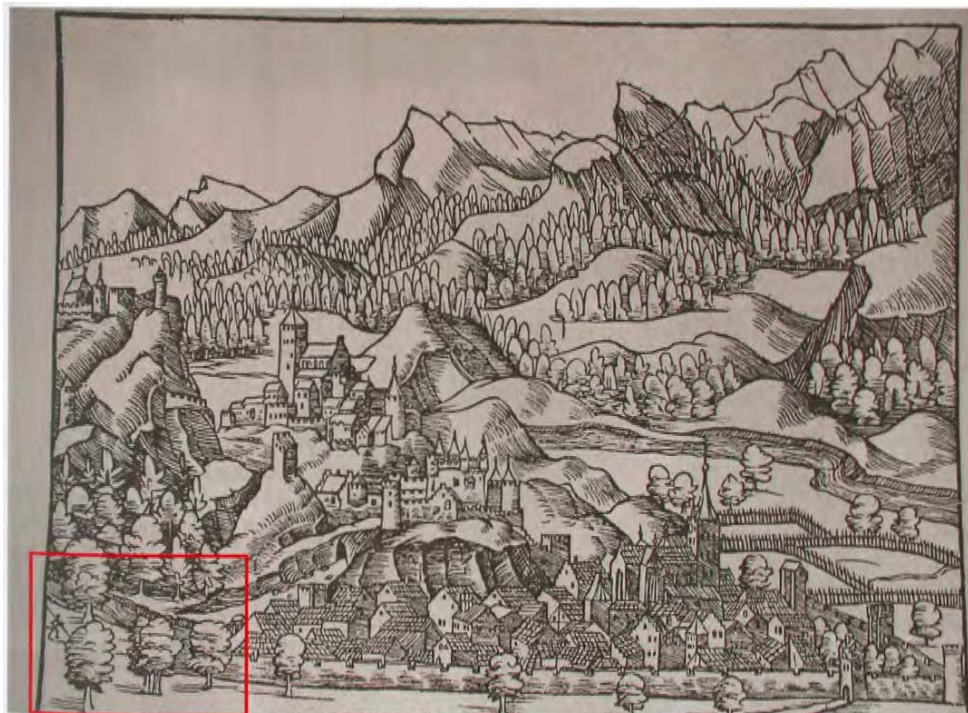
**Fig. 2. Sion. Avenue Ritz.** Représentation de Sion, depuis le nord, par Johannes Stumpf, gravure sur bois, 1548. Publié dans A. Gattlen, p. 12. Le carré montre le secteur hors les murs, dépourvu de constructions.

Sur les représentations modernes, la plus ancienne étant celle de Stumpf<sup>2</sup>, en 1548, le secteur est occupé par des terrains cultivés délimités par des murs de clôture (**fig. 2, 3, 4, 5**). Seuls quelques moulins occupent le bord du lit majeur de la rivière, alimentés par le flux d'une meunière s'écoulant le long de la rue actuelle des Vieux-Moulins<sup>3</sup>.

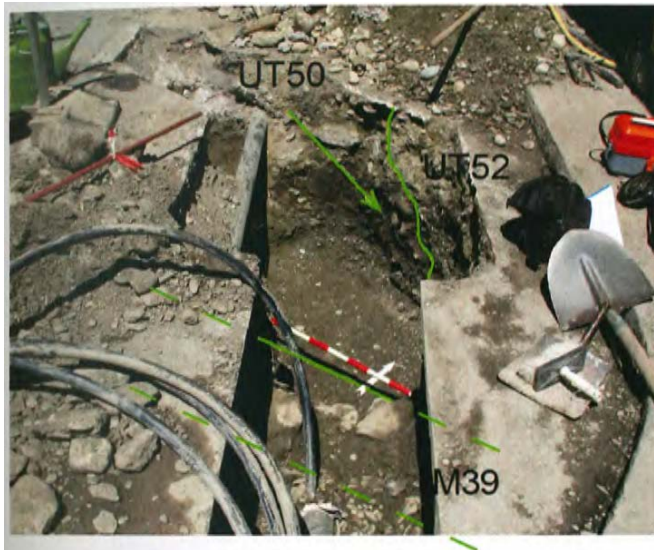
**Fig. 7.** Sion. Avenue Ritz. UT50: restes d'un sol très perturbé constitué de petites pierres roulées. UT52: excavation récente. Vus du sud.

Au nord du mur M39, un reste de sol (UT50) très abîmé constitué de pierres roulées a été observé dans un seul des deux profils de la tranchée (profil est), sur une longueur de 0,30 m à une profondeur de 0,50 m sous la rue (**fig. 7**). Sa relation chronologique au mur M39 est oblitérée par une excavation plus récente, de même que sa relation au mur M38.

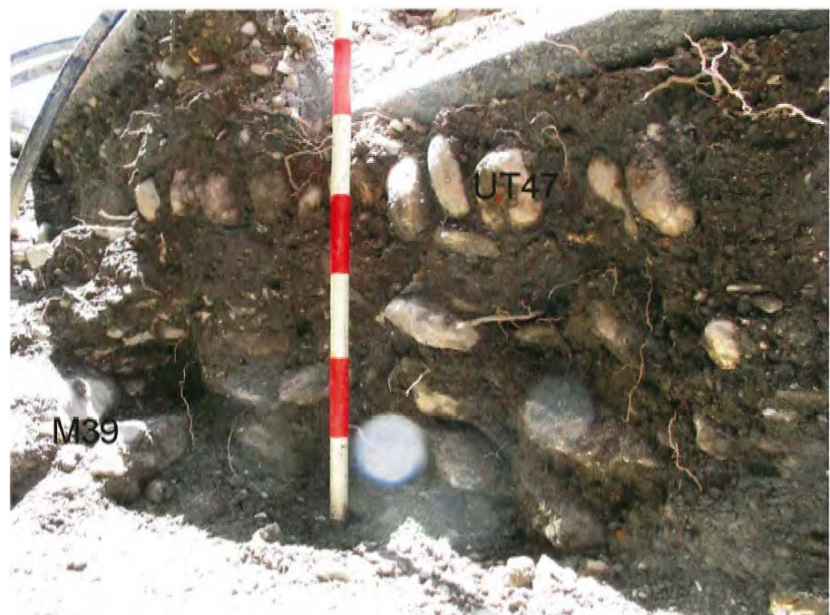
**Fig. 8.** Sion. Avenue Ritz. UT47: restes d'un sol pavé de pierres roulées. Vus du nord-est.

Au-dessus du sommet arasé du mur M39, dans le profil opposé (profil ouest), un sol pavé de pierres roulées (UT47) a été repéré sur une longueur de 1,20 m et une profondeur de 0,35 m sous la rue (**fig. 8**). Il est clairement postérieur à l'arasement du mur M39, et peut-être aussi au sol UT50 qui est plus profond. Mais sa relation chronologique au mur M38 est indéterminée.

Ces pavages de pierres roulées (dimensions des pierres : env. 0,15 m de diamètre) sont caractéristiques des rues à l'intérieur des agglomérations, mais comme ils se trouvent ici hors de la ville, cette interprétation doit être laissée de côté. Ils pourraient aussi équiper des cours intérieures, des caves ou des rez-de-chaussée sans cave. Ils n'ont peut-être aucune relation avec les deux murs. Cependant, les quatre structures reflètent une situation que les illustrations des 17<sup>e</sup> – 19<sup>e</sup> siècles ne montrent pas : une occupation plus dense du secteur. Leur origine et leur interprétation seraient donc à rechercher dans une époque antérieure, sans pour autant remonter à l'Antiquité, car les sols pavés de pierres rondes appartiennent plutôt au Moyen Age.

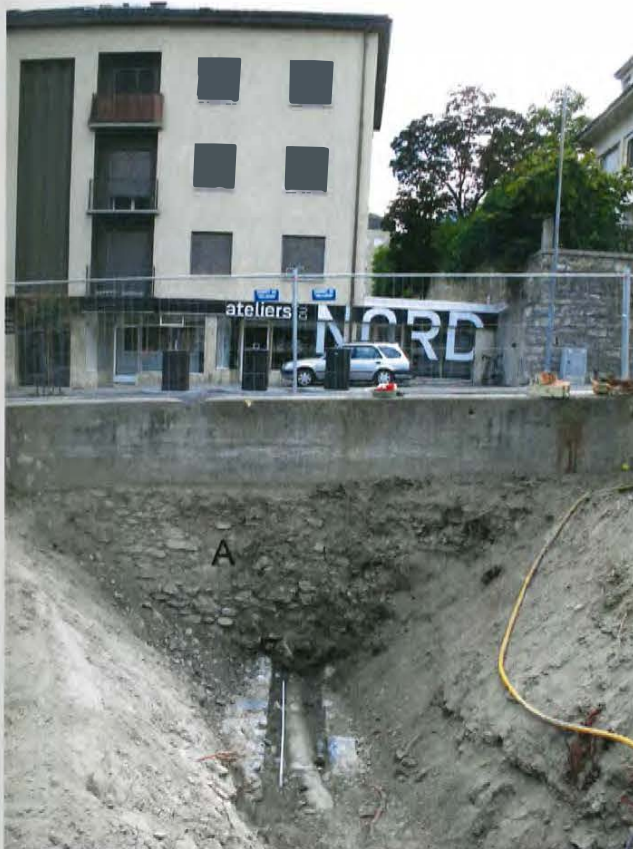
**Fig. 10. Sion. Avenue Ritz.** Canalisation maçonnée UT53, et face arrière (A) d'un mur maçonné construit contre terre qui pourrait être une digue ancienne de la Sionne. Vues de l'est.

Une canalisation maçonnée (UT53) d'orientation est – ouest est apparue 1,80 m sous le sol du square entre les rues de Loèche et du Rawyl (**fig. 10**). Sa couverture manque parce qu'un tuyau en ciment a été implanté dans cette conduite pour la remplacer. Sa hauteur intérieure est indéterminée. Etant donné son orientation, la proximité de la Sionne et l'existence d'une meunière courant à l'est au débouché de la rue du Vieux-Moulin, elle consiste vraisemblablement en une conduite d'eaux usées servant peut-être aussi d'exutoire à la meunière, en cas de débordement de celle-ci. Une telle installation a été repérée dans la parcelle de la maison Brunner en amont<sup>9</sup>.

L'extrémité ouest de la canalisation franchit un mur maçonné situé sous le muret de ciment actuel qui sépare le square de la rue du Rawyl. La face orientale de ce mur maçonné est construite contre terre. Comme le muret de ciment n'a pas besoin d'une fondation de 2 mètres de profondeur, le mur maçonné consiste probablement en une structure ancienne construite en bordure de rivière : une digue ? Sa base a été percée pour le passage de la conduite, mais il n'est pas possible de déterminer si ce percement résulte de la construction de la canalisation maçonnée ou de la pose du tuyau en ciment. Il remonte peut-être au 18<sup>e</sup> siècle : c'est peut-être lui qui est représenté sur l'illustration de 1781-85 (**fig. 4, 11**).

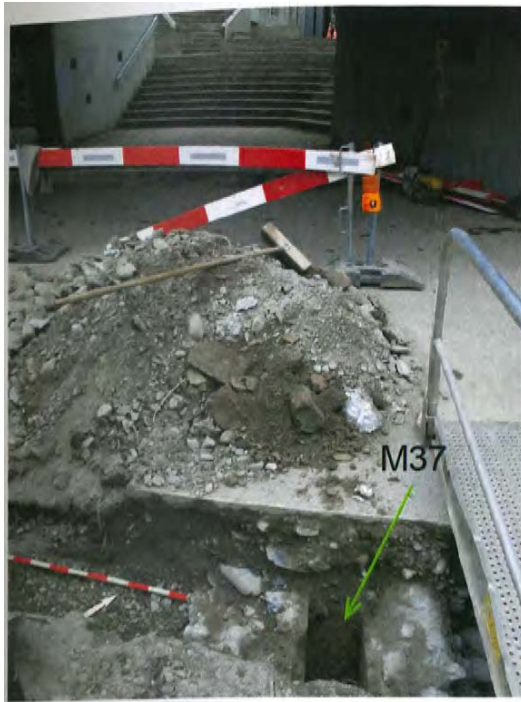
**Fig. 12 Sion, Avenue Ritz.**  
UT37: canalisation électrique du début du 20<sup>e</sup> siècle sur le bord de la rue ancienne appelée aujourd'hui Rampe St-Georges. Vue du sud.

Dans la tranchée excavée au sud du secteur concerné par les travaux, une conduite en béton (UT37) est apparue environ 0,30 m sous le trottoir. Elle est constituée de deux murets distants de 0,22 m, coffrés du côté intérieur, contre terre à l'extérieur (**fig. 12**). Elle était comblée de remblai. Sous celui-ci, des gaines anciennes désaffectées sont apparues, qui contenaient un câble électrique (**fig. 13**). Ce canal de béton est situé dans le prolongement sud du bord est de l'ancienne rue aujourd'hui piétonne, déterminée par la chapelle Saint-Georges. Il pourrait être un vestige de l'une des premières lignes d'alimentation électrique de la ville (vers 1896)<sup>10</sup>.

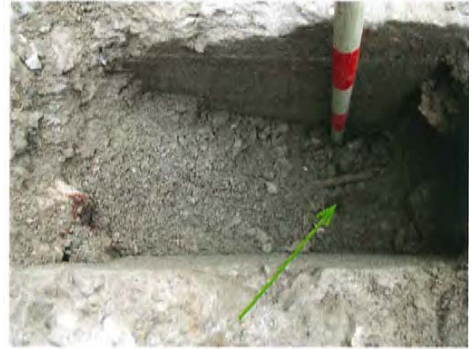
**Fig. 13. Sion, Avenue Ritz.**  
Détail de la canalisation de béton et des gaines renfermant les câbles électriques posées au fond du coffrage.

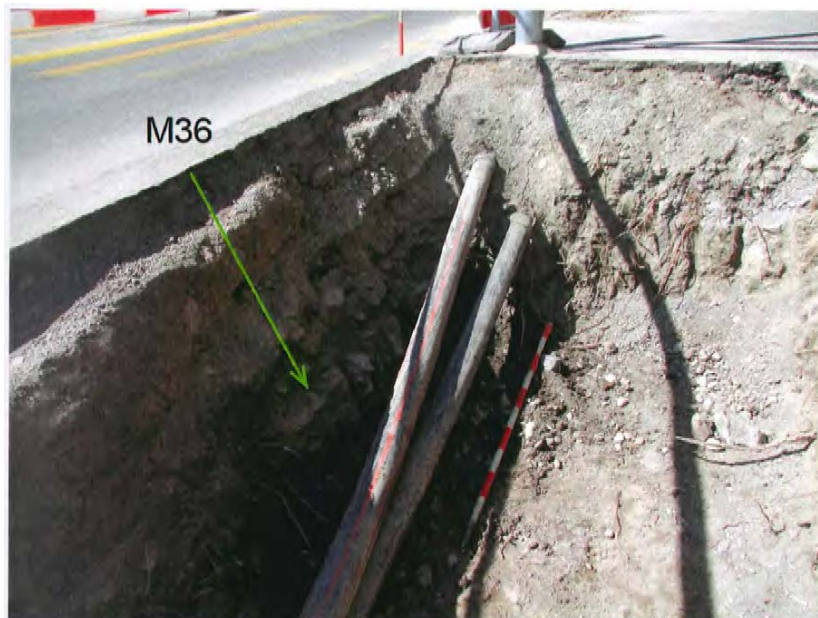
**Fig. 14. Sion, Avenue Ritz.** Maçonnerie M36 d'orientation et de datation indéterminées. Vue du sud.

Un peu au nord de cette limite de parcelle, une autre maçonnerie est apparue (M36). Elle n'est observable que dans le profil ouest de la tranchée et ne présente pas de parement clairement distinct (**fig 14**). Sa profondeur est similaire à celles des autres maçonneries, et, comme les autres, aucun niveau d'utilisation ne peut lui être associé. La disposition des pierres suggère qu'elle avait une orientation nord-ouest / sud-est.

Cette maçonnerie pourrait être rattachée à la parcelle cultivée en tant que fondation de muret de séparation, ou faisait partie des constructions *extra muros* dont des vestiges ont été repérés 7 mètres plus au nord.
