SION - Maison Kuntschen
rue des Pompes 4
plan cadastral: feuille 6, parcelle 439

Responsable du chantier et du rapport: lic. phil. A.Antonini.

I. CIRCONSTANCES:

II DESCRIPTION DU PROFIL

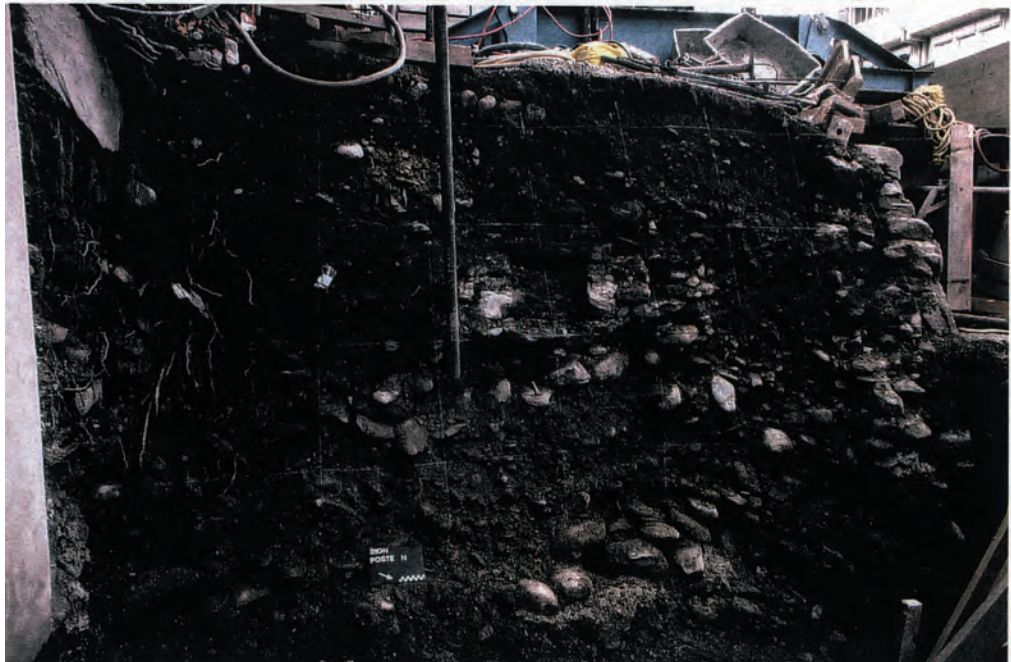
Sondage au nord de la "maison
Kuntschen", profil ouest
(Photo: Bureau TERA)

(documentation du profil: localisation voir annexe 1, dessin voir annexe 2, photo page 4)

Le mur 16 est la construction la plus ancienne constatée dans le profil. Ce mur dont il ne reste que la semelle des fondations a une largeur de 120 cm. Il a été installé dans le terrain naturel (17) et a été ensuite démolit et recouvert par la couche 14. Cette dernière pourrait correspondre au dépôt naturel d'alluvions qui auraient emportées le niveau d'utilisation de ce mur.

Après la destruction du mur 16 et son recouvrement par l'épaisse couche 14, on creuse la fosse 15 et on installe le mur 18. Ce dernier appartient à la grange encore existant aujourd'hui. L'utilisation de boulets de rivière et la mise en place d'un grand portail indiquent sans doute une datation dans le Moyen Age (16ème siècle?).

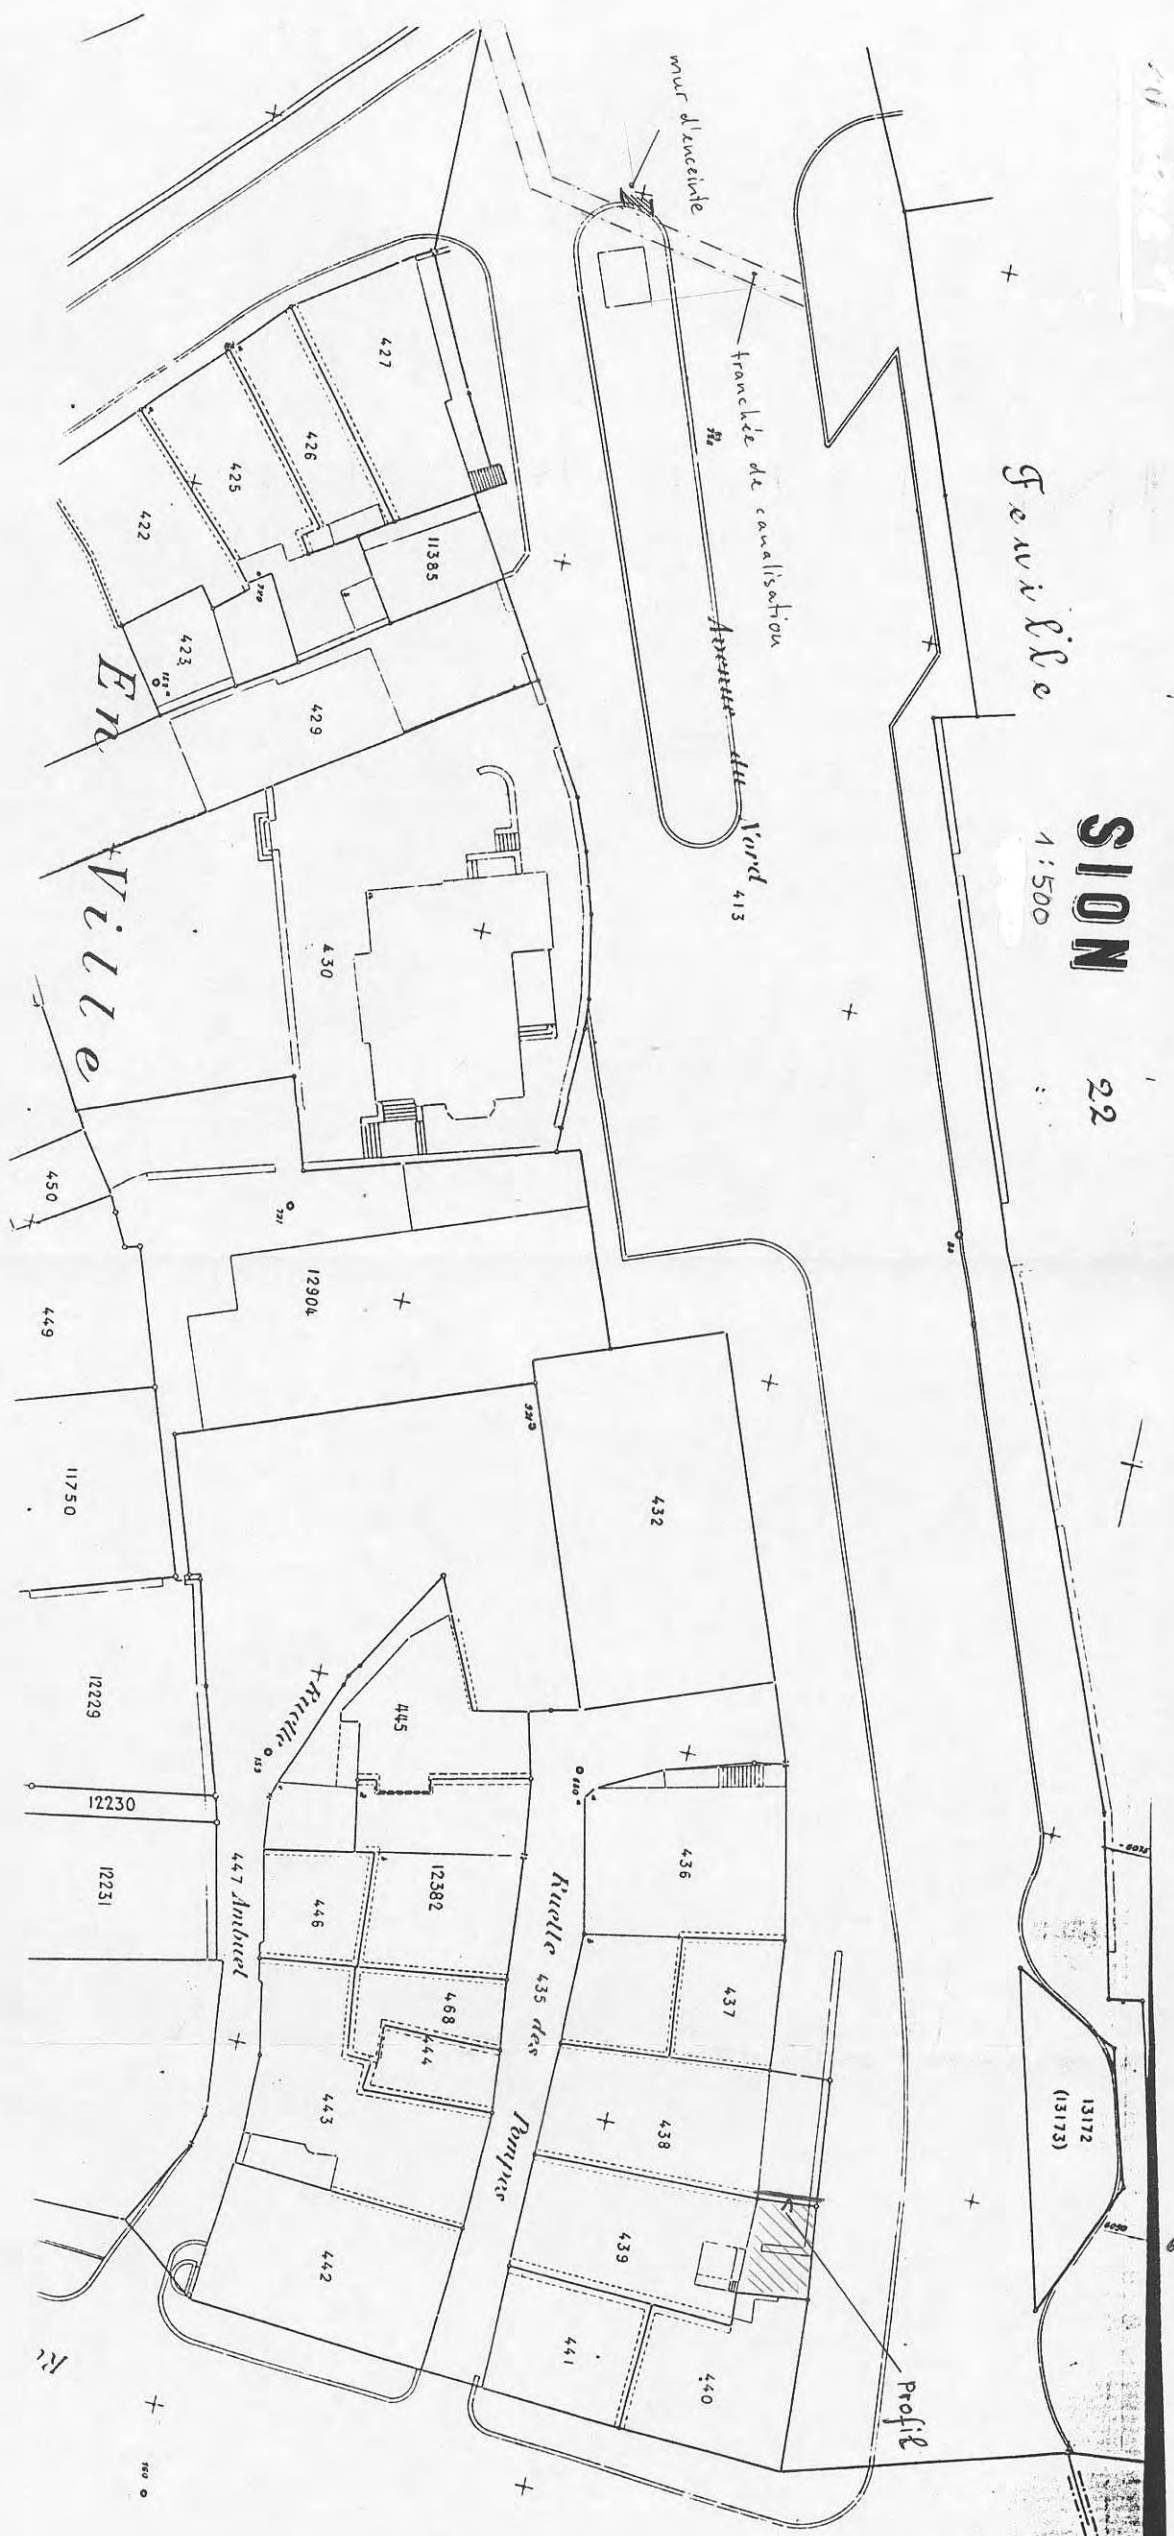
Annexe 1 Plan cadastral avec localisation du profil au nord de la "maison Kuntschen" et du rempart repéré lors de travaux de canalisation aux alentours de la "Porte de Savièse".

Mandaté par l'archéologue cantonal M. François Wiblé, le bureau TERA a effectué la surveillance du chantier de construction de la maison Kuntschen, notamment la surface située entre la façade nord du bâtiment et le trottoir (voir annexe 1, surface hachurée). La moitié nord de ce bâtiment sise sur la parcelle 439 avait déjà été démolie jusqu'au niveau des caves. Dans le prolongement de la façade nord du bâtiment mitoyen, située sur la parcelle 440, on supposait pouvoir repérer le mur d'enceinte de la ville (selon l'hypothèse de Dubuis / Lugon dans *Vallesia* 35 , 1980).

Cette hypothèse ne nous semble toutefois peu probable. En effet, dans la tranchée ouverte en avril 1998 au sommet de la rue de Savièse (voir annexe 2) lors de travaux de canalisation, on a pu constater dans le profil ouest les fondations d'un mur nettement plus large qui, lui, doit correspondre au mur d'enceinte. Dans le profil est, le mur ne se poursuivait pas. On se trouve peut-être ici à l'intérieur de la porte de Savièse, qui se situerait, selon l'hypothèse de Dubuis / Lugon (*Vallesia 35*, 1980), légèrement à l'ouest de l'alignement de la rue de Savièse.

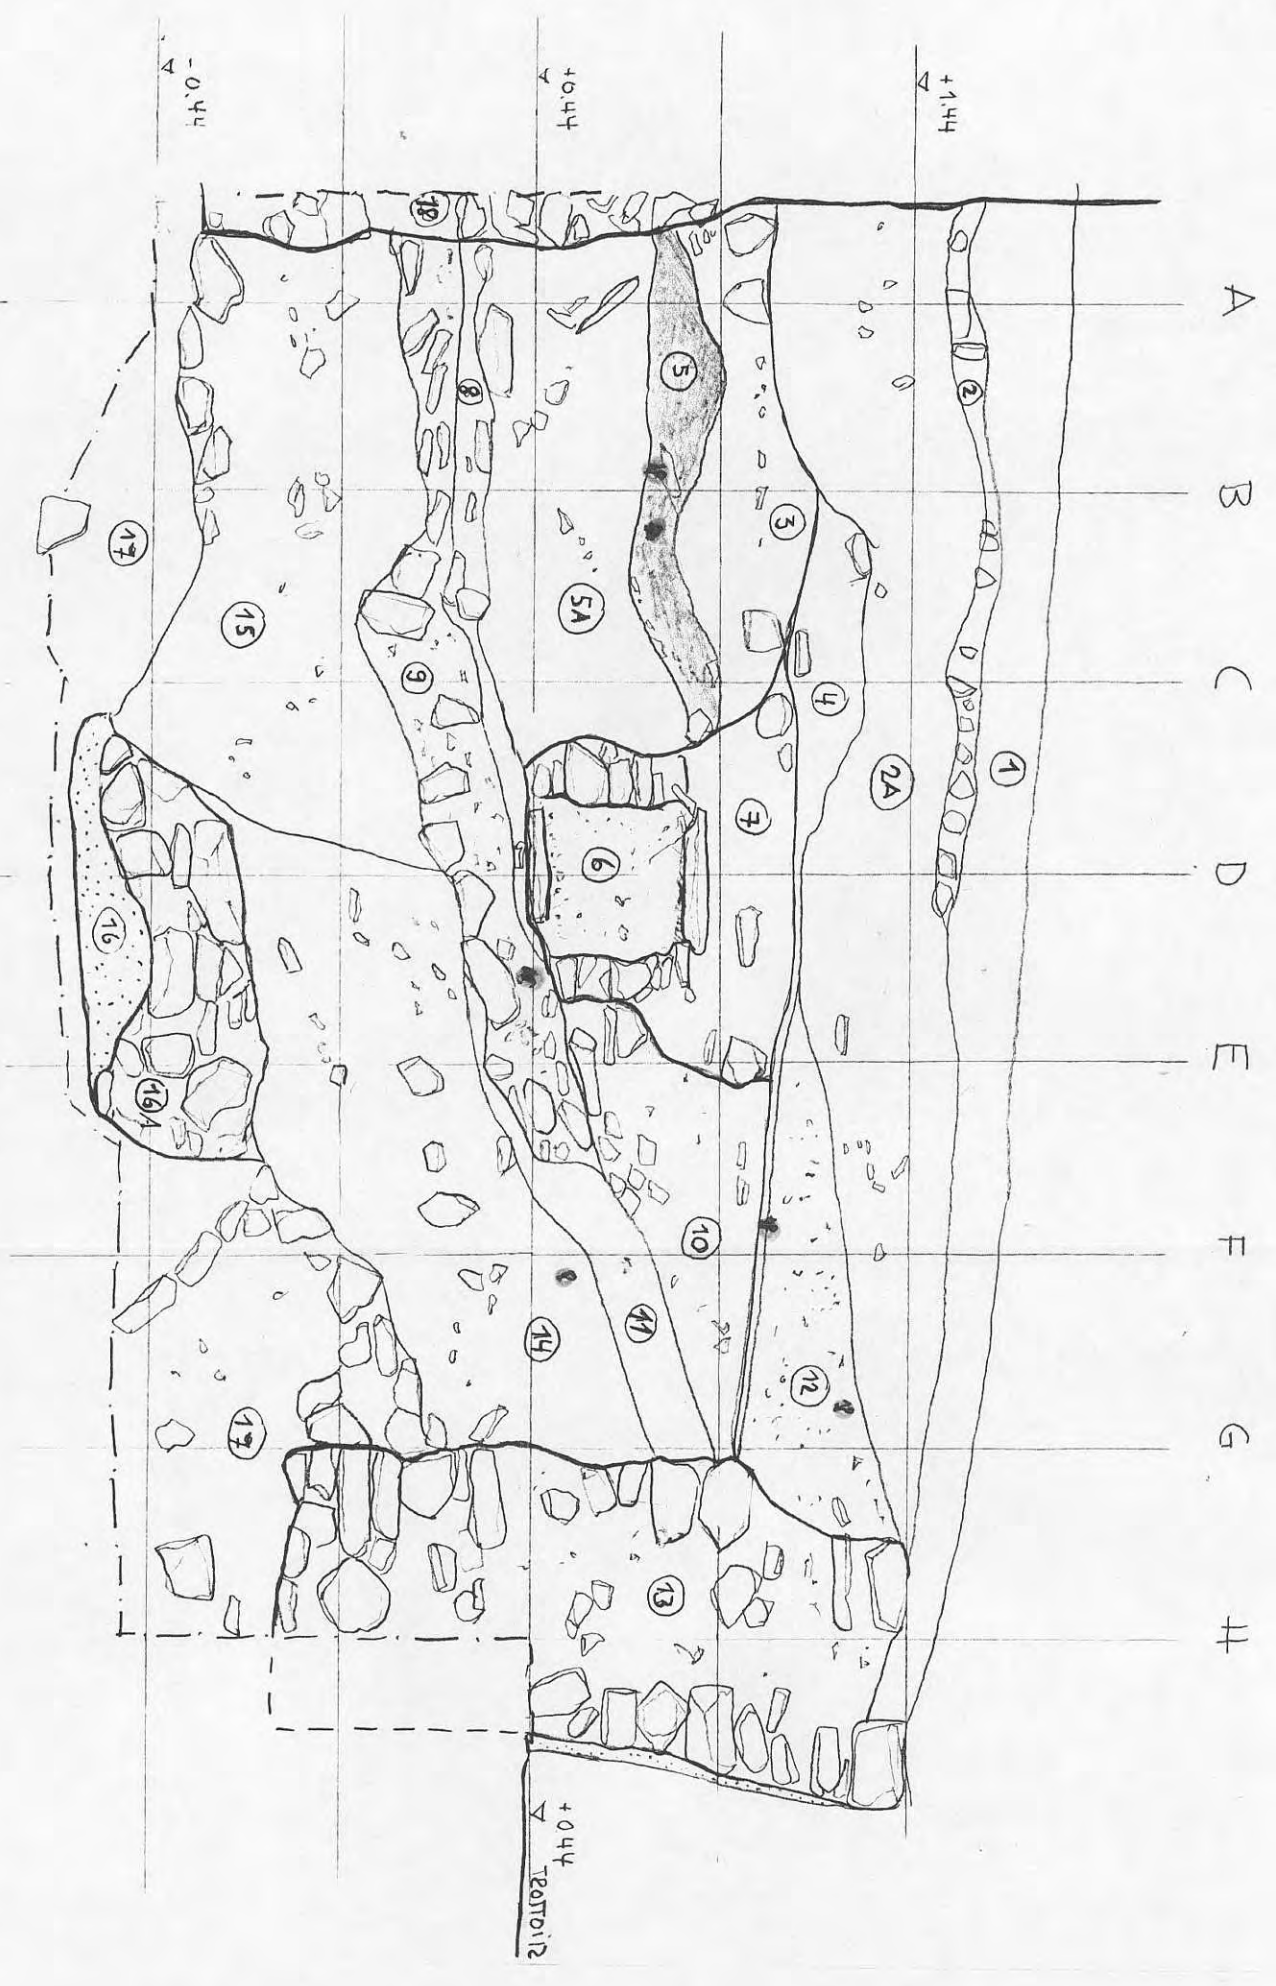
PROFIL : Nord-Süd → WEST
MST : 1:20

- 1 Humus. La surface correspond au niveau du jardin avant les transformations.
- 2 Reste d'un pavage (diamètre des boulets 10 cm).
- 2A Terre de couleur brun foncé conteant du limon et du gravier.

- 3 Terrassement postérieur au mur 18.
- 4 Couche mince jaunâtre contenant du mortier de démolition et du gravier. Correspond au niveau de construction et d'utilisation du canal 6 et du mur 13.

- 5 Couche noirâtre contenant du charbon et des schistes.
- 5A Terrassement postérieur au mur 18 mais antérieur au canal 6.
- 6 Canal muré couvert par des dalles. Le fond est dallé.

- 7 Remplissage de la fosse au-dessus du canal 6.
- 8 Couche mince contenant du matériel fin de démolition.
- 9 Couche contenant du matériel grossier de démolition (pierres, fragments de mortier et de crépis).

- 10 Terrassement antérieur au canal 6 et probablement aussi au mur 13.
- 11 Couche jaunâtre contenant des os (faune), du charbon et du gravier (diamètre 0.0-0.3 cm).

- 12 Couche contenant du gravier (diamètre 0.0-0.5 cm) et des os (faune).
- 13 Mur de terrassement séparant le niveau haut du jardin et le niveau bas de la route.

- 14 Couche épaisse de gravier (alluvions naturelles?).
- 15 Fosse recoupant la couche 14 et correspondant vraisemblablement à la fosse de construction du mur 18. La couche 9 qui recouvre la fosse est postérieure au mur.

- 16 Couche épaisse de mortier formant le lit d'un mur, dont la fondation a une largeur de 120 cm. 16A: Première assise du mur et reste de la fosse du mur démolé.

- 17 Terrain naturel.
- 18 Mur nord de la grange maçonné (feuille 6, parcelle 438), située à l'ouest de la "maison Kuntschen".

Le niveau 0.00 correspond au niveau du seuil de la porte nord de la maison d'angle av. du Nord / Grand Pond (= f 6, parcelle 440).

Le mur 16, dont on ne connaît pas l'orientation, nous semble être trop mince pour qu'il puisse correspondre au mur d'enceinte de la ville. Dans les parties connues à l'ouest de l'église St-Théodule, celui-ci a une largeur de 180 cm. Bien entendu, on ne peut pas exclure qu'à cet endroit, au nord de la ville, le mur d'enceinte soit une construction moins massive. Par exemple, à la rue des Tonneliers, l'élévation de l'enceinte ne mesure que 80 cm.

Les remblais postérieurs à ce mur (les couches 11, 9, 8, 5A, 5, 3 et 10) égalisent la pente créée par la couche d'alluvions 14. La nouvelle surface, qui correspond à la base des couches 2A et 4, forme le niveau de circulation plus ou moins horizontal de cette grange.

A partir de ce niveau, on installe plus tardivement le canal 6 et le mur de terrassement 13. La relation chronologique entre ces deux aménagements ainsi que la fonction exacte du canal n'ont pas pu être élucidés.

Le canal était enterré et recouvert d'une couche de terre épaisse de 20 cm.

Le muret 13, qui aujourd'hui sert de muret de terrassement, pourrait avoir fait partie d'un aménagement plus élevé. Ce mur, dont les fondations profondes et épaisses mesurent 80 cm avec une élévation large de 70 cm, pourrait avoir appartenu à un bâtiment couvert.

Dans un dernier temps, l'espace entre la grange et le mur de terrasse 13 a été rehaussé d'environ 40 cm (couches 12 et 2A). La nouvelle surface est recouverte d'un pavage (2).
