RAPPORT D'ACTIVITÉ

SION : DON BOSCO 2014 DB14

mars - avril 2014

Chantier : Route d'accès nord

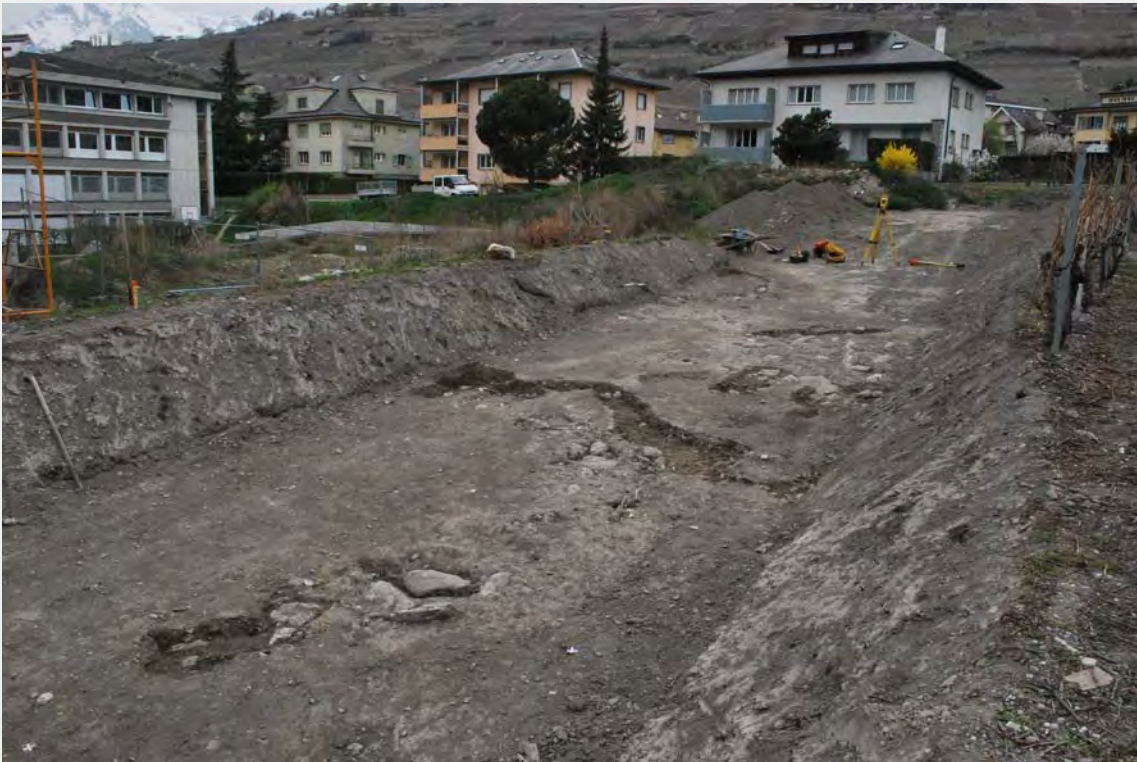
Couverture : Vue générale de la partie nord du creusement de la nouvelle route d'accès après dégagement partiel des structures empierrées, 2014.

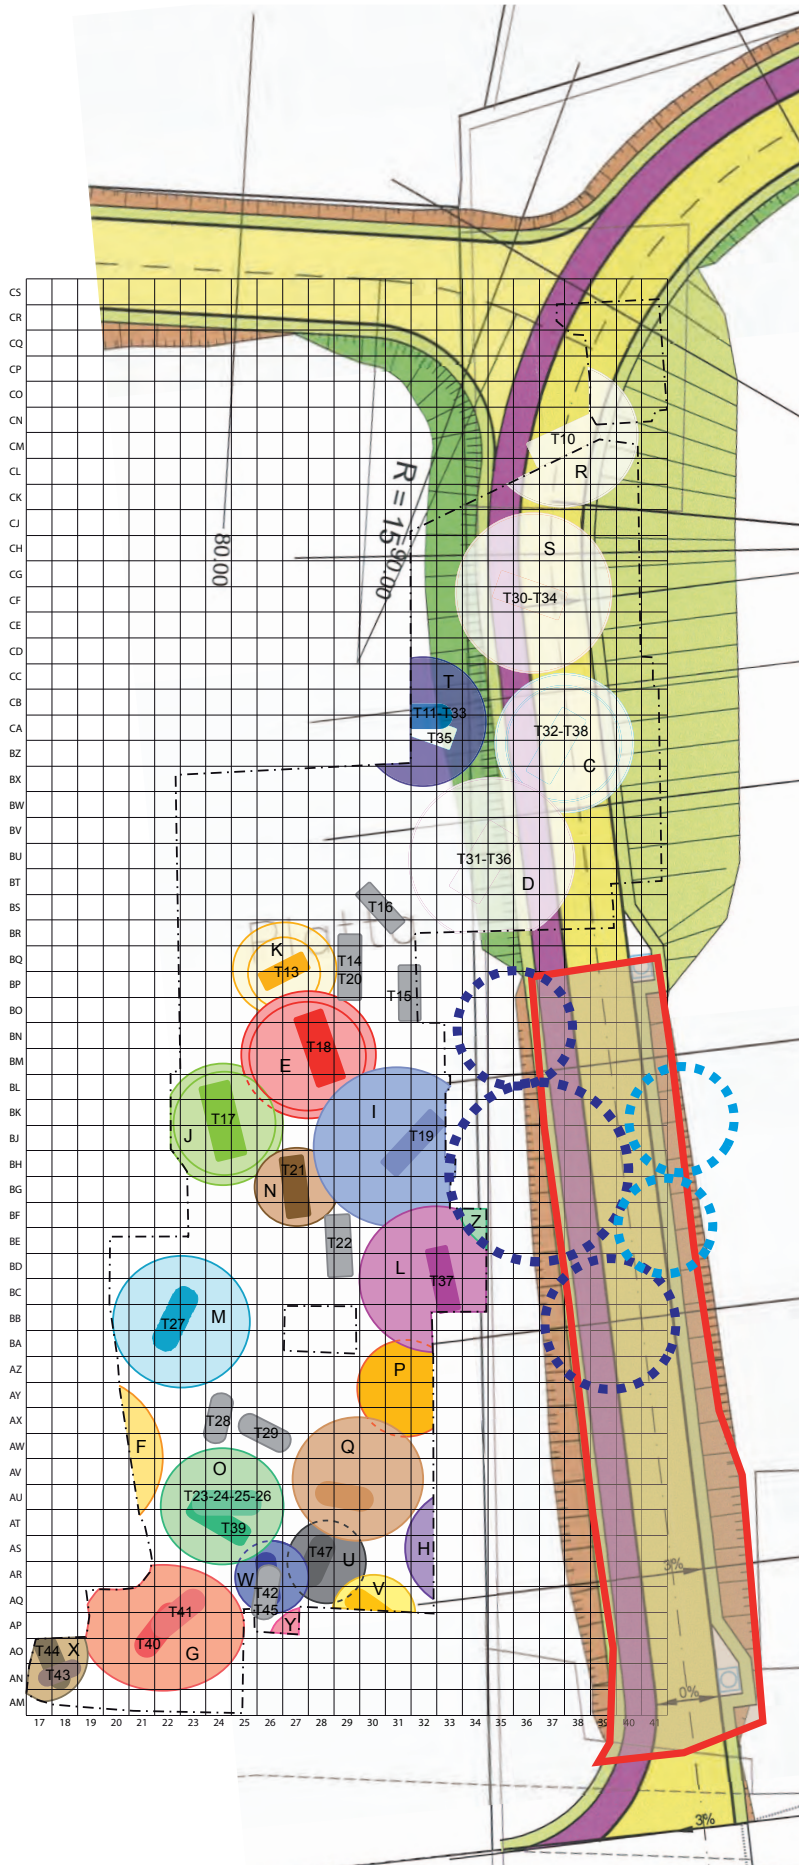
Figure 1 (page suivante) : Plan général de l'intervention avec zone terrassée pour la route (en bordure rouge), cercles de pierre reconnus (bleu foncé) et cercles supposés (bleu clair), reportés sur le plan de fouille 2007-2010 de Don Bosco et sur le plan de la nouvelle route.

Trois cercles ont été reconnus dans la partie nord. L'un d'entre eux est probablement un des monuments qui était déjà partiellement visible lors des fouilles menées un peu plus à l'ouest en 2010 (tumulus Z). Les deux autres sont entièrement nouveaux. Deux monuments supplémentaires semblent apparaître sur le bord est de la tranchée creusée pour la route. Les interventions de surface n'ont pas permis d'en définir les contours clairement. Plus au sud, des amas de blocs n'ont pas pu être attribués à des tumuli définissables : les tranchées menées autour des tas apparents n'ont pas permis de délimiter les structures.

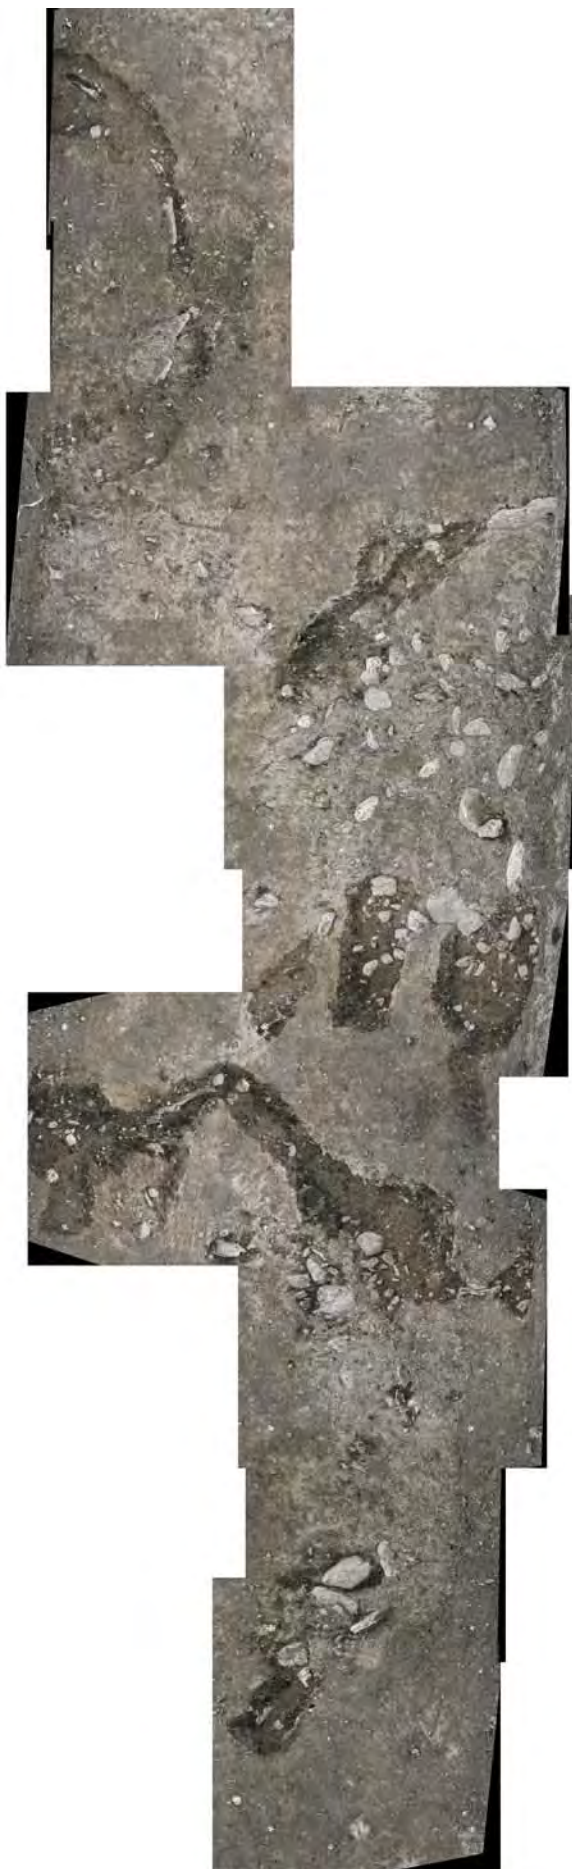
Figure 2 : Montage photographique de la partie nord dégagée de la tranchée de la route avec apparition des différentes structures tumulaires.

Toutes les dalles visibles ont été topographiées et la zone relevée par photos numériques. Les photographies ont été redressées pour les intégrer dans la topographie générale du site.
