SION, Parking de l'ancien Pénitencier

Vestiges d'époque historique

Fouilles archéologiques 2009-2011 (PP09, PP10, PP11)

Mai 2018

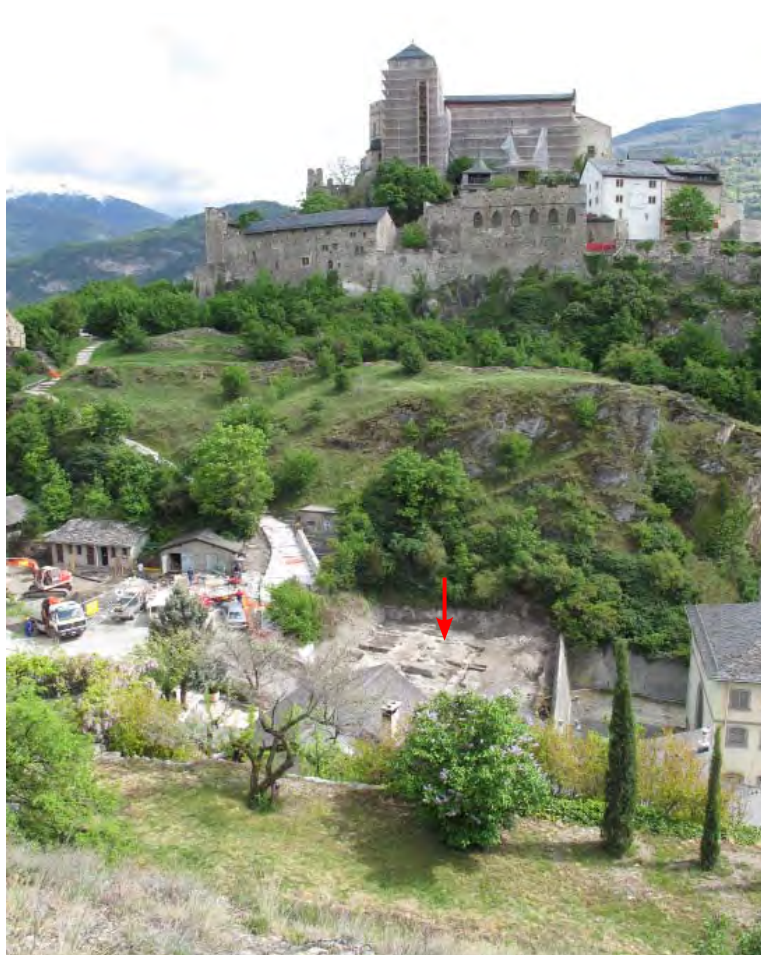
Fig. 1. Sion, «Parking du Pénitencier». Situation du chantier de fouille en contrebas de la colline de Valère, entre la place Zermatten (à gauche) et le pénitencier (à droite). Vue depuis le nord.

Le secteur fouillé se situe au sud du sommet de la rue des Châteaux, entre l'escarpement rocheux de la colline de Valère, le pénitencier et deux hauts murs de clôture bordant la rue des Châteaux et l'accès de Valère (Fig. 1 et 2). Sur les gravures et les plans réalisés entre le XVI^e et le XX^e siècle, cette parcelle est exempte de construction. Seul un pré y figure (Fig. 3).

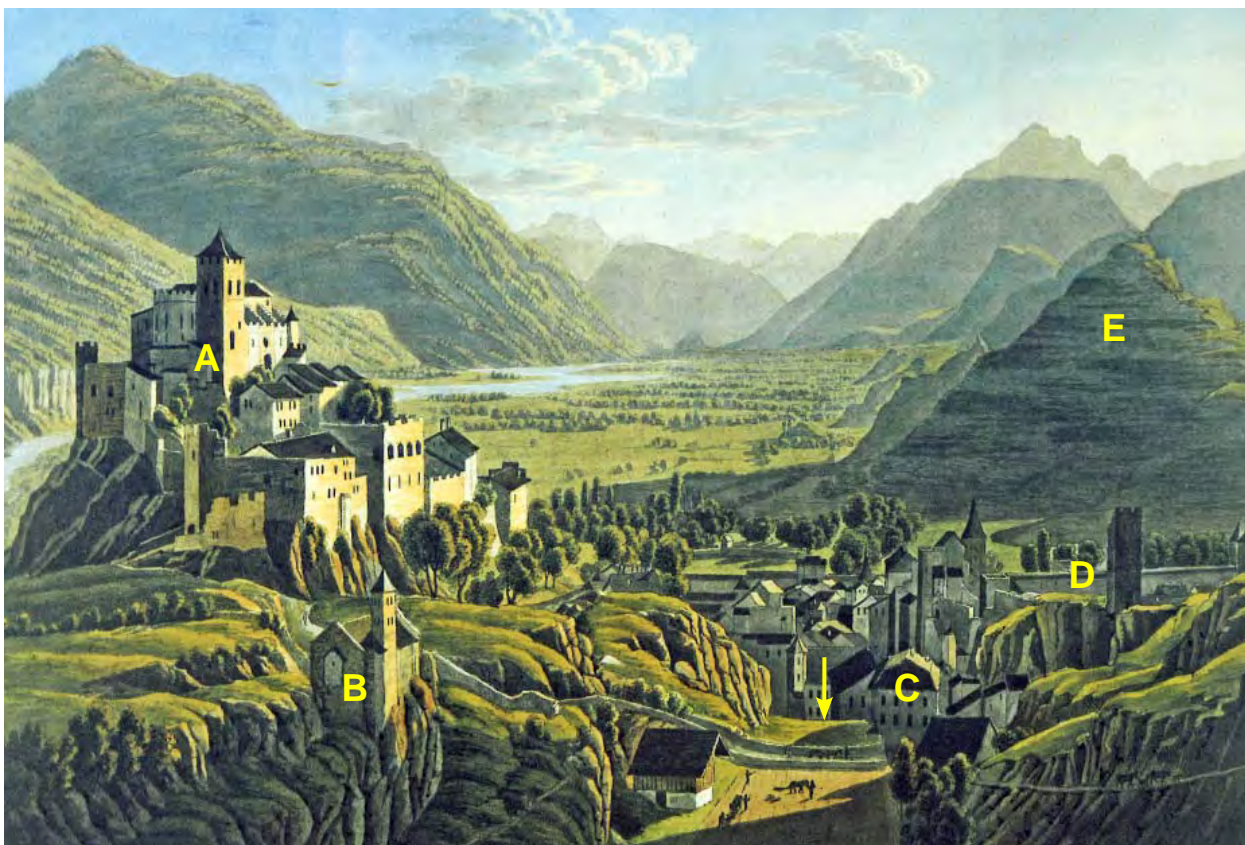
Fig. 3. Sion, «Parking du Pénitencier».

Gravure montrant Valère (A), la chapelle de Tous-les-saints (B) et le pré en question (flèche) correspondant à la parcelle fouillée en 2009-2011. Au second plan, l'ancien pénitencier (C) construit en 1776-78, la cité de Sion derrière son enceinte (D) et la colline de Montorge (E). Dessin d'après nature par Lory fils, vers 1827 (tiré de Antoine Gattlen, *L'estampe topographique en Valais, 1548-1850*, Martigny et Viège 1987, Pl. X).

Les colluvions comblant définitivement la cuvette fossile du bâtiment Bat4 sont elles-mêmes surmontées par une épaisse couche de terre végétale uniforme (26, Fig. 9, coupes A + B) matérialisant la présence de vergers à cet emplacement entre le XVI^e et le XIX^e siècle, comme l'indiquent les plans et les gravures de cette époque (Fig. 3). En 1910, la partie ouest de la parcelle est décaissée pour construire le nouveau pénitencier. Les terrassements (18) liés à ces travaux sont visibles dans la coupe A (Fig. 9). Dans le courant du XX^e siècle, le reste de la parcelle est transformé en vigne. Cette extension du vignoble dans le vallon est attestée en coupe par plusieurs grandes fosses (19, 20, 21, 27) témoignant de la pratique traditionnelle de la culture en versannes. La dernière transformation de la parcelle, après abandon des vignes, est l'aménagement d'un parking provisoire dans le courant de la seconde moitié du XX^e siècle ; il est matérialisé par un niveau de tassement et de roulement (15). Ce parking était encore en fonction au début de notre intervention en 2009.

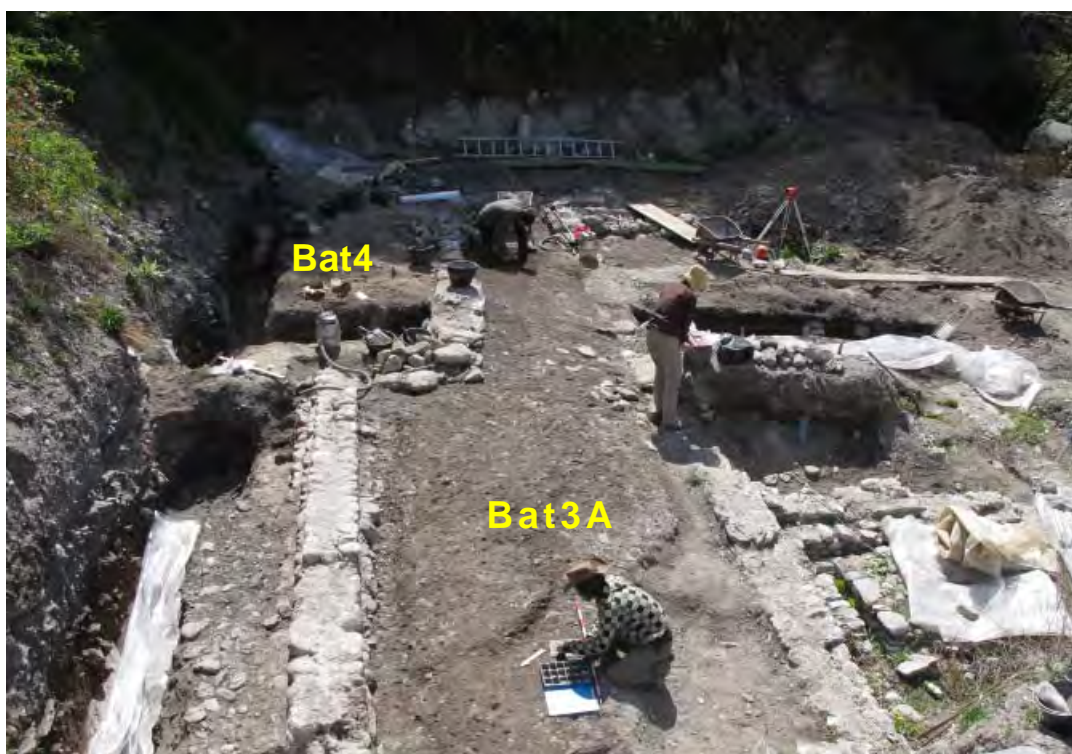
Fig. 4. Sion, «Parking du Pénitencier».

Chantier en cours de fouille. Au premier plan, le couloir nord-sud (A) du bâtiment Bat3A et, au second plan, bâtiment semi-enterré Bat4 du Moyen Âge qui le recoupe. Vue depuis le nord.

Les fouilles ont révélé la présence d'un important bâtiment d'époque romaine (Bat3) aménagé dans le haut de la pente de l'actuelle rue des Châteaux (Fig. 4, Fig. 5). Avec la mise au jour d'une route et d'un petit bâtiment d'époque romaine dans la partie est de la « place Zermatten » en 2010², il semble que l'on soit en présence d'un quartier romain se développant entre les deux collines. Ces découvertes sont d'importance car aucun vestige romain ou du Haut Moyen Age n'était attesté jusqu'ici sur les collines de Valère et de Tourbillon, à part quelques objets isolés sur le replat du Prélet de Valère³.

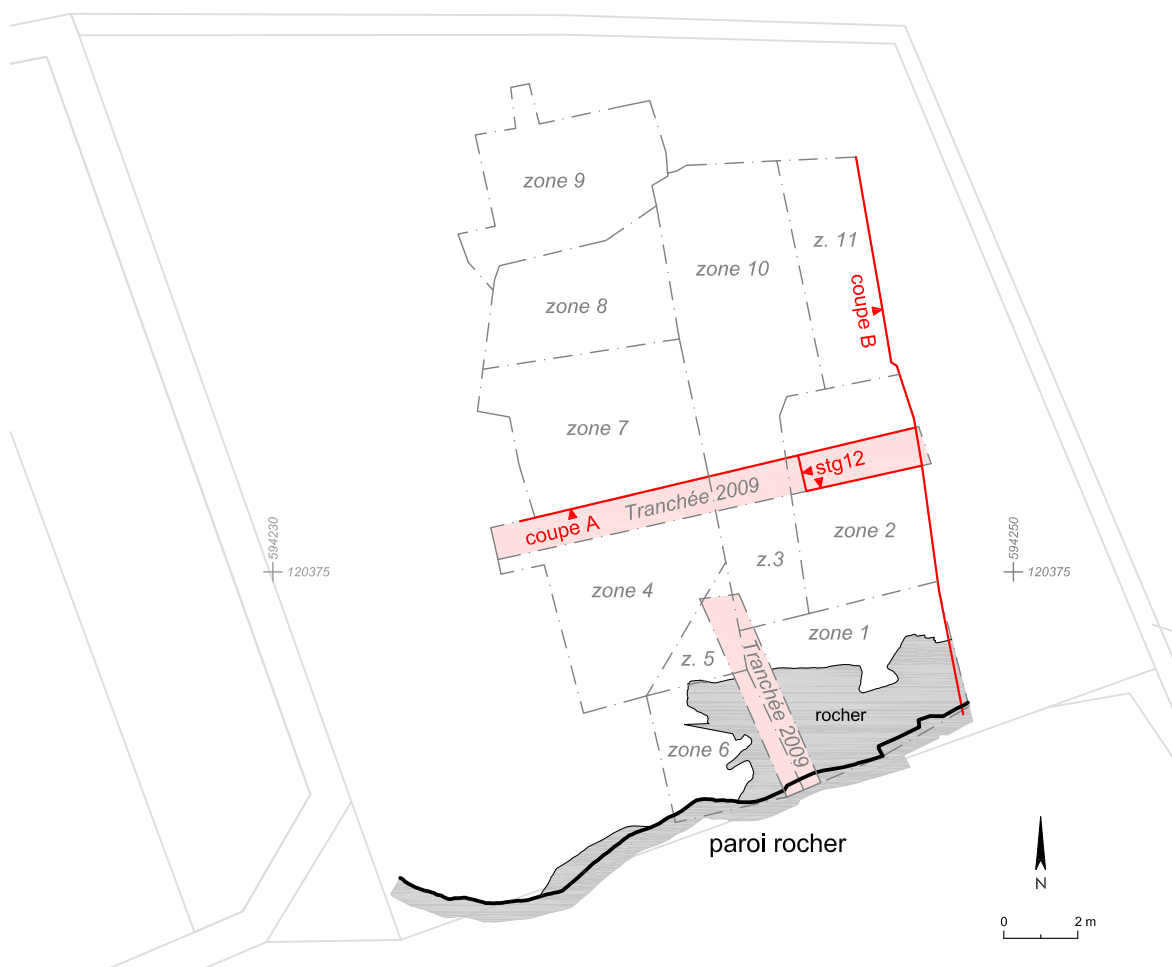
Fig. 6. Sion, «Parking du Pénitencier».

Découpage du chantier en zones de fouille (zones 1 à 11) et emplacement des tranchées exploratoires de 2009 (trame rouge). En rouge, position des deux coupes de référence illustrées et de celle illustrée en Fig.10 (stg12).

Les deux tranchées exploratoires perpendiculaires ouvertes en 2009 ont une longueur respective de 12 et de 6 m (Fig. 6). Elles ont permis d'observer, à 1,50 m de profondeur, au moins cinq murs maçonnés et deux sols en mortier, accompagnés de mobilier d'époque romaine.

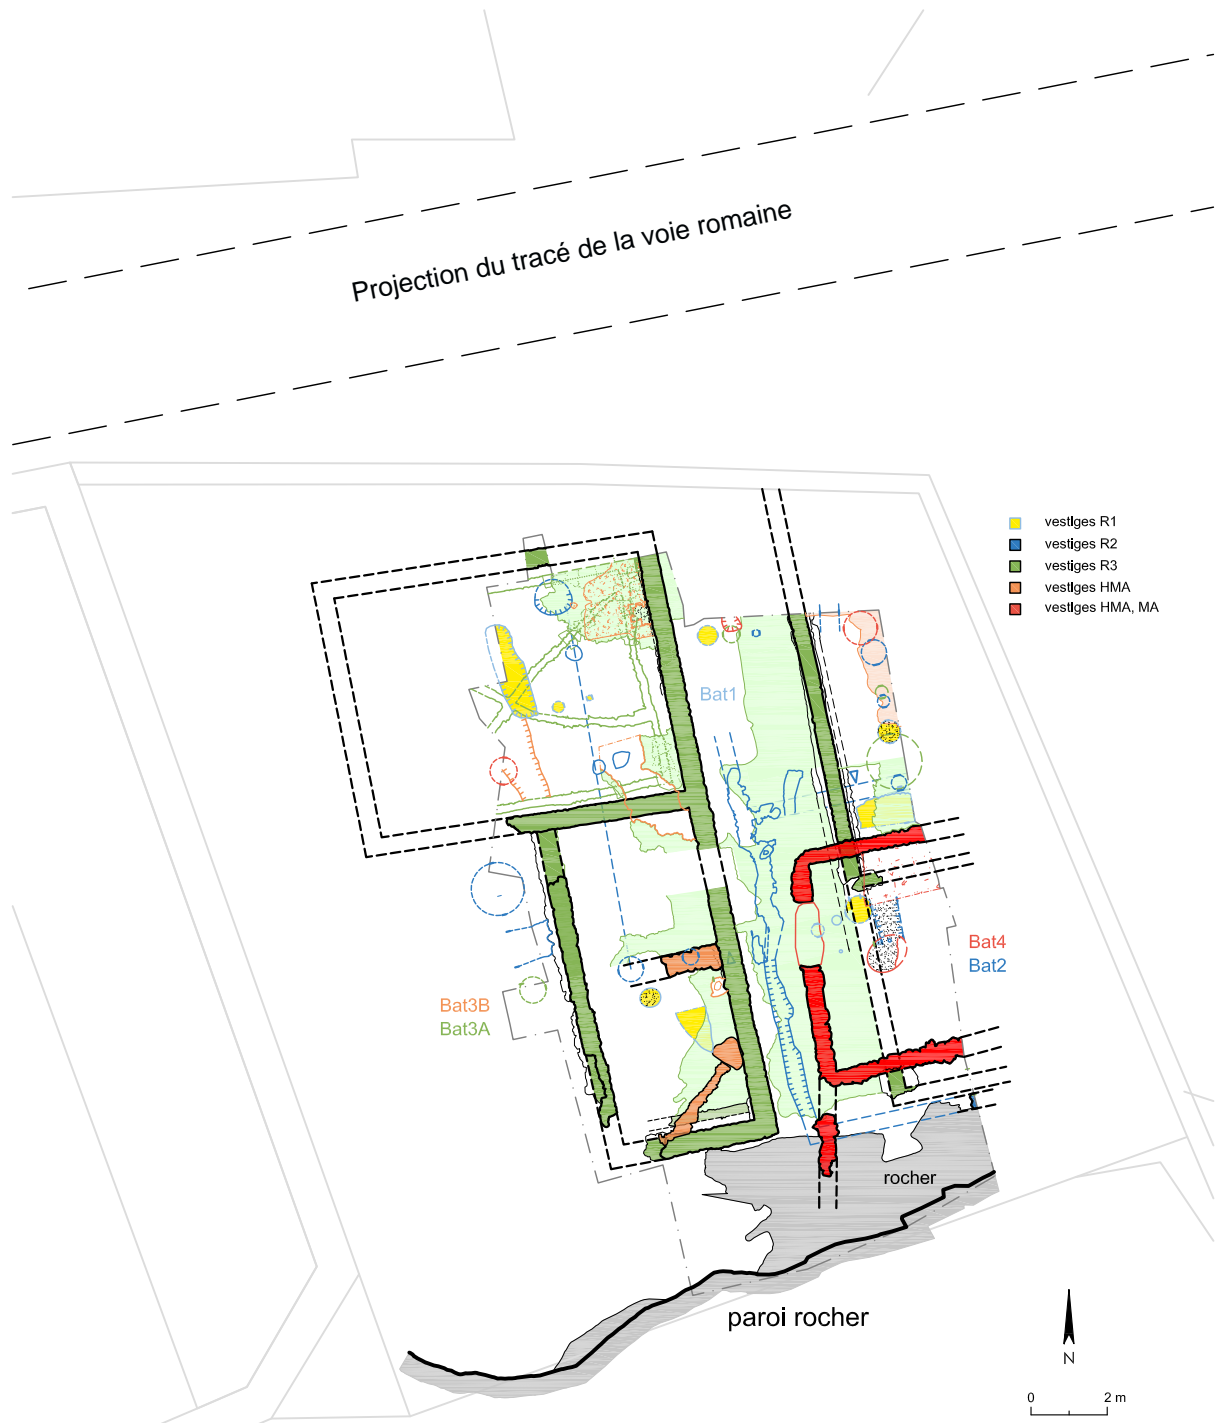
Fig. 8. Sion, «Parking du Pénitencier».

Plan compilé des vestiges d'époque historique. Les murs du parcellaire moderne sont indiqués en gris et le rocher de la colline de Valère en noir. Au nord, projection du tracé de la voie romaine observée sous la Place Zermatten.

Les principaux vestiges mis au jour correspondent à un bâtiment romain imposant doté de murs en maçonnerie (**Fig. 7, 8**, Bat3). Il succède à deux autres occupations antérieures d'époque romaine, matérialisées par des structures en creux et des remblais issus de constructions légères en terre et bois. Ces restes diffus arasent une terrasse préhistorique qui n'avait pas pu être appréhendée lors des sondages préliminaires en raison de sa profondeur (plus de 2 m sous le niveau du parking). Les quelques sondages complémentaires effectués⁴ ont confirmé la présence de cet important site préhistorique qui comporte de nombreuses phases d'occupation.

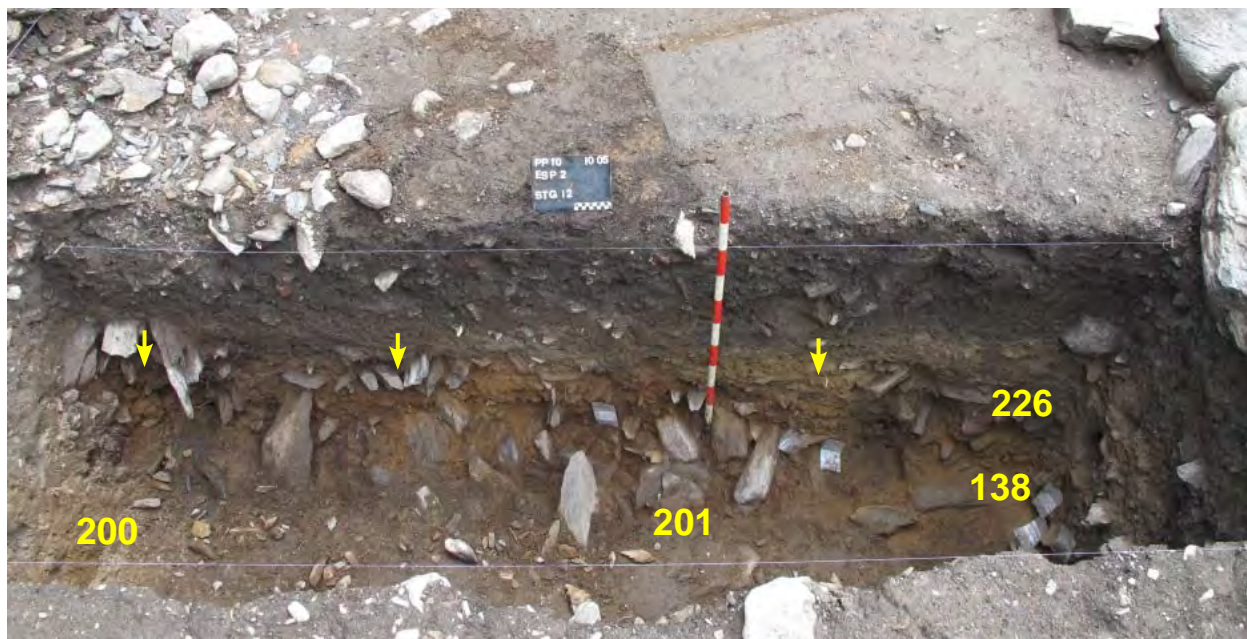
Fig. 10. Sion, «Parking du Pénitencier».

Profil est de la coupe stg12 (situation, voir Fig. 6). Au-dessus de la moraine (200) et des restes éboulés du rocher (201), on distingue le dépôt de loëss brun orangé (138), résultant de l'érosion éolienne à la période tardiglaciaire. Ce dépôt fin est lui-même recouvert par des colluvions grossières (226) dans lesquelles sont implantées les structures en creux de la période protohistorique (flèches). Les aménagements de la période historique sont situés au niveau de la surface visible en plan. Vue depuis l'ouest.

Sur le socle rocheux (quartzite), la base de la séquence est constituée par la moraine glaciaire (**139, 200**), des restes éboulés du rocher (**201-**, **Fig. 10**) et des dépôts (**226**, (**Fig. 11**)) résultant de l'érosion du rocher. Une fine couche d'origine éolienne (**138**, loess tardiglaciaire), épaisse d'environ 0,10 m, et une poche de silts (**147**) sont observées localement.

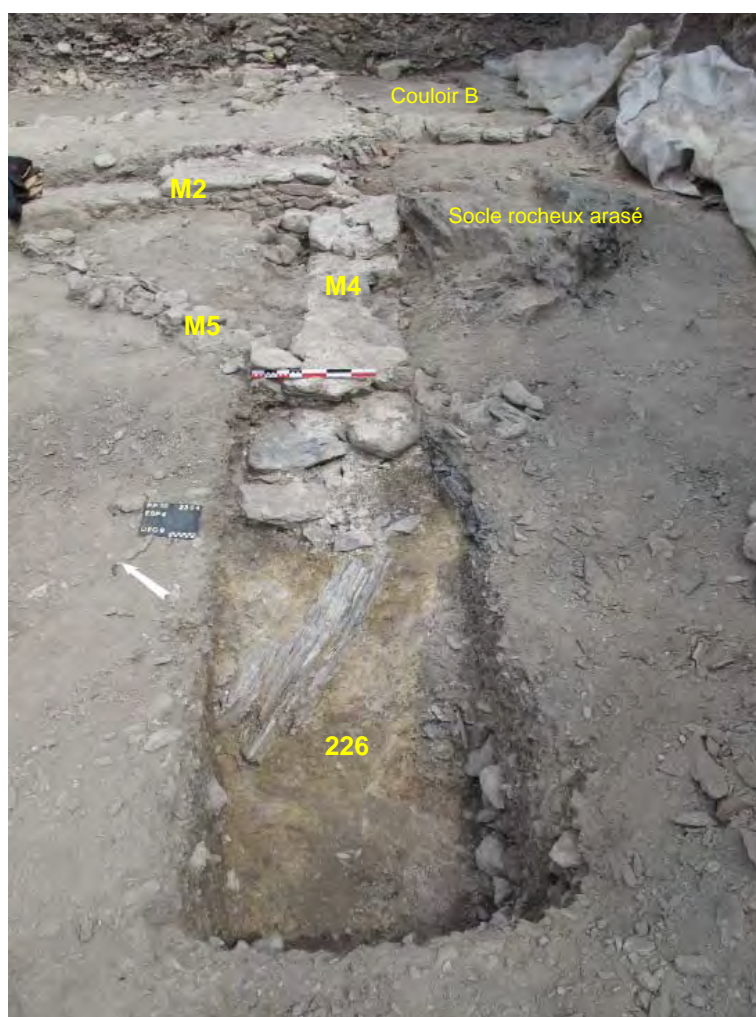
Fig. 11. Sion, «Parking du Pénitencier».

Colluvions jaunes olivâtres (226) résultant de la décomposition de la surface du socle rocheux. Au-dessus, le couloir B du Bat3 qui a arasé le rocher, et le local D délimité par les murs M2 et M4. Le solin M5 est une transformation plus tardive de la pièce (HMA). Vue depuis l'ouest.

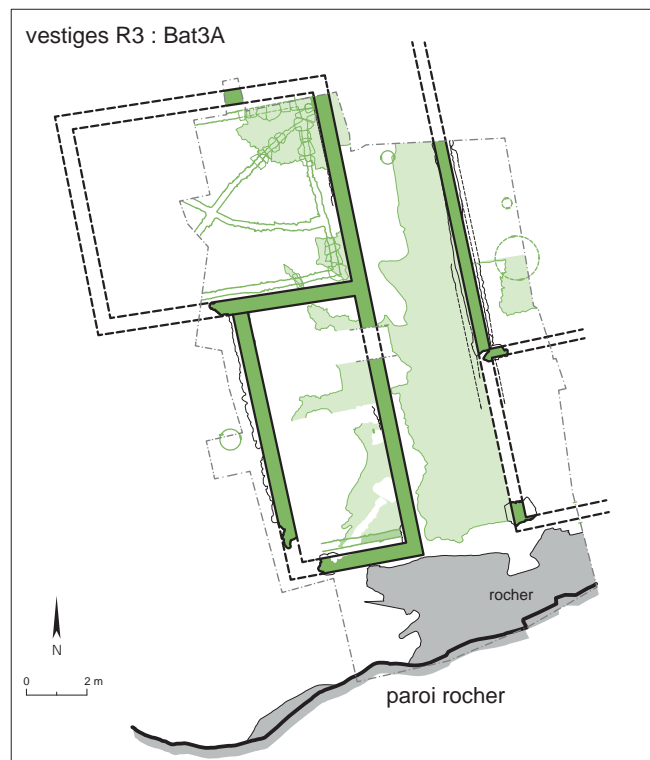
Fig. 12. Sion, «Parking du Pénitencier».

Plans schématiques des occupations successives de la période historique: **Phase R1** (I^{er} - III^e s.), **Phase R2** (IV^e s.), **Phase R3** (V^e s.), **Phase HMA** (V^e - VII^e s.), **Phase HMA, MA** (VIII^e --> XIV^e s.?).

Les fouilles du « Parking du Pénitencier » ont révélé la présence de 6 phases d'occupation d'époque historique au-dessus de la séquence pré- et protohistorique (R1, R2, R3, HMA, HMA ou MA, MOD) (Fig. 12).

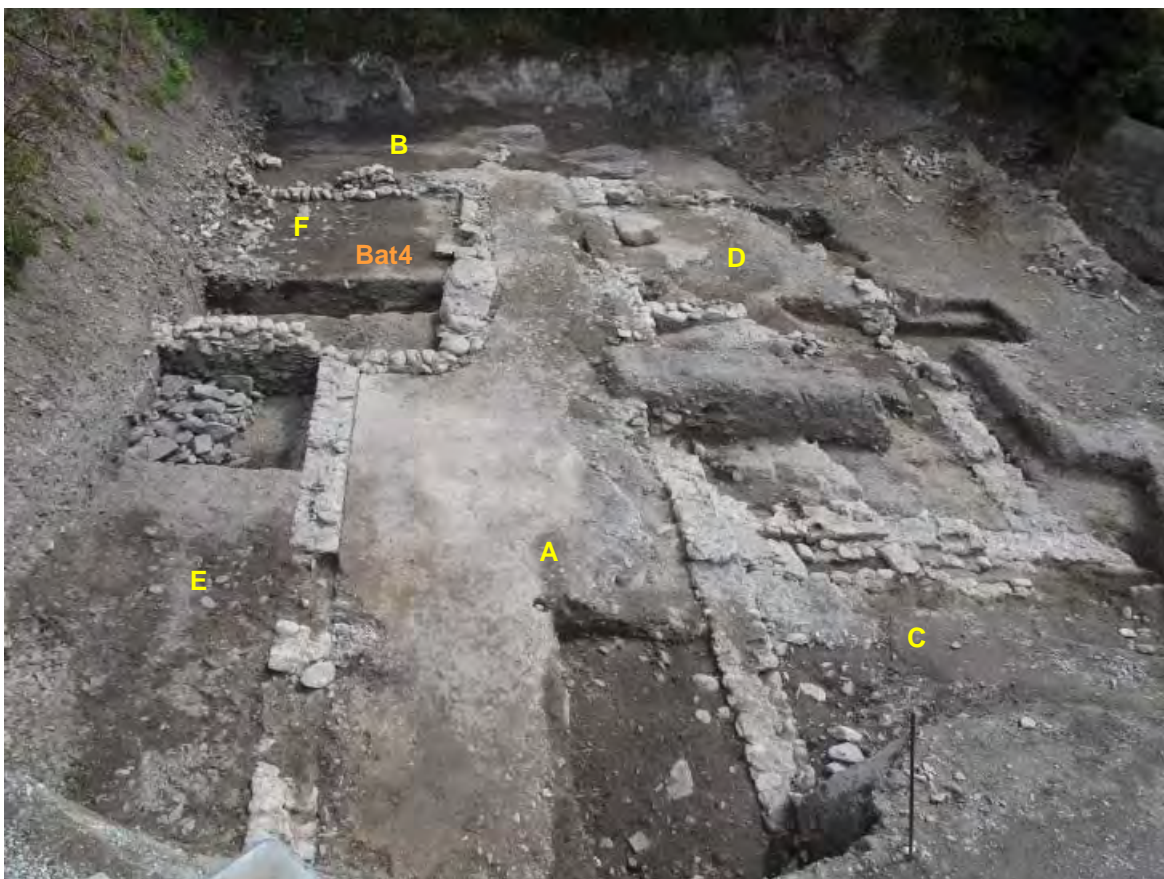
Fig. 16. Sion, «Parking du Pénitencier.» Phase R3 (V^e s.)

Vue générale des vestiges du bâtiment Bat3A. Les quatre pièces (C, D, E, F) sont distribuées de part et d'autre d'un couloir de circulation (A) aboutissant à un second couloir (B) perpendiculaire, aménagé entre le bâtiment et le pied du rocher de Valère. Le local F a été entièrement recoupé par le bâtiment semi-enterré Bat4 du Moyen Age. Vue depuis le nord.

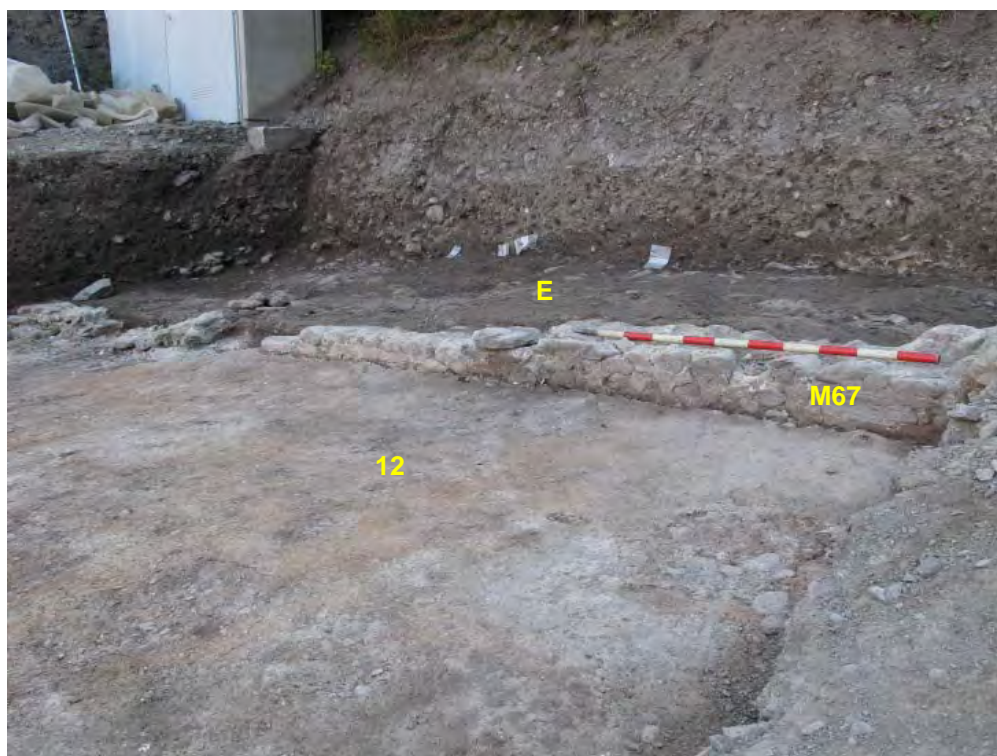
Fig. 17. Sion, «Parking du Pénitencier.» Phase R3 (V^e s.)

Bâtiment Bat3A, couloir A. Détail du sol en mortier à la surface peinte en rouge (UT12). Vue depuis le sud-ouest.

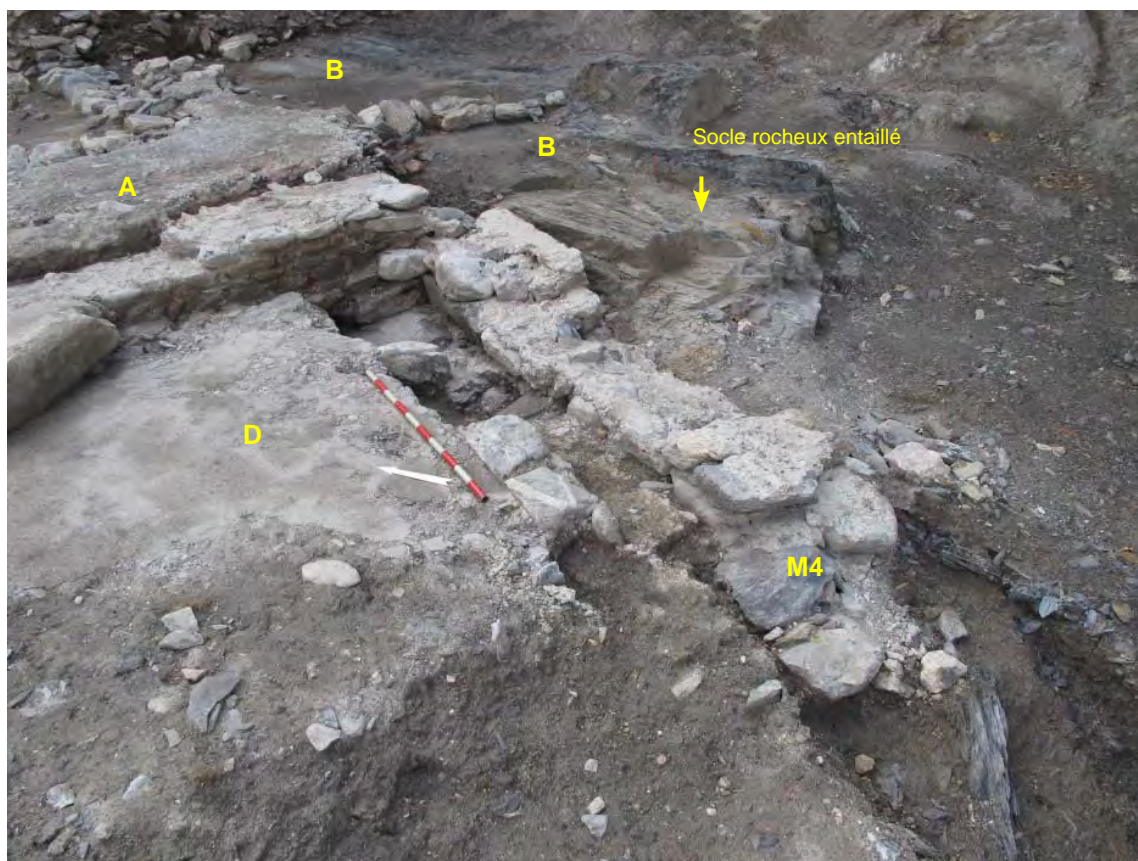
Fig. 18. Sion, «Parking du Pénitencier». Phase R3 (V^e s.).
Bâtiment Bat3A. Extrémité sud du couloir A aboutissant au couloir B aménagé entre le bâtiment et le rocher de Valère. Au premier plan, l'angle sud-est de la pièce D avec le canal de la banquette chauffée aménagée contre le mur M4. Vue depuis le nord-ouest.

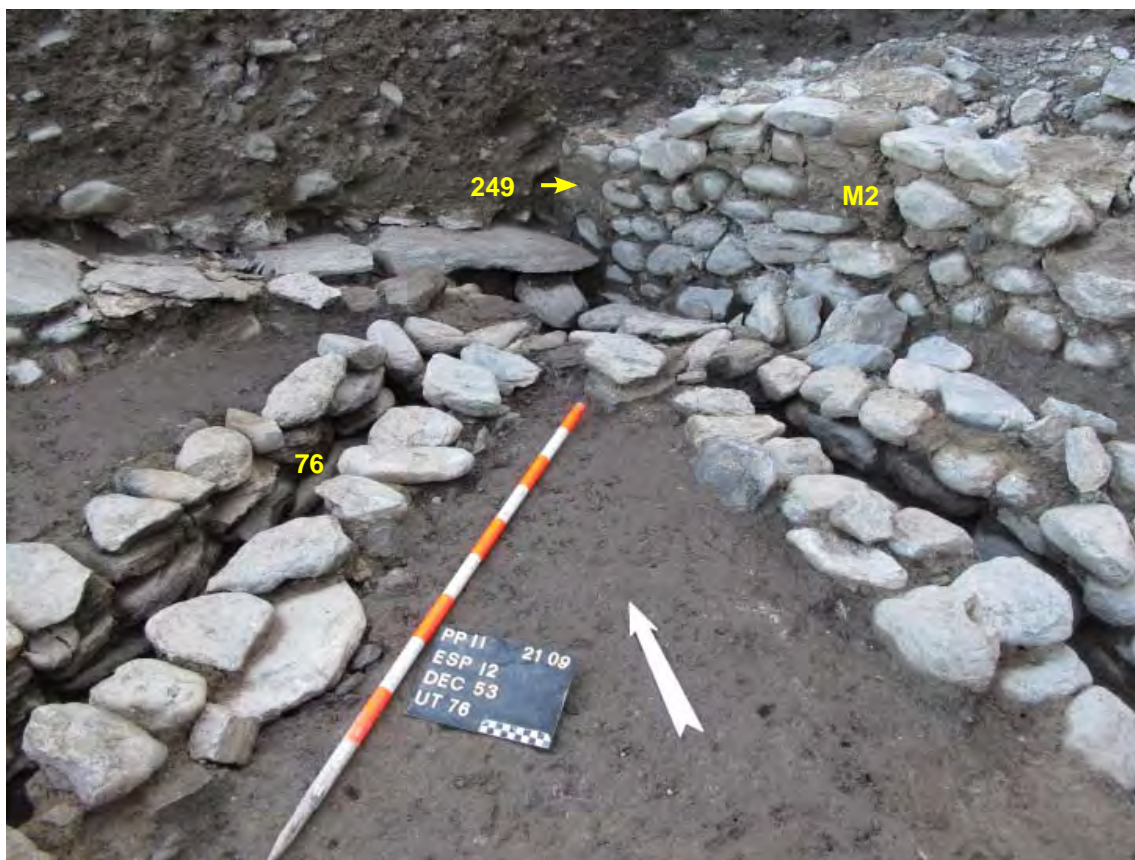
Fig. 21. Sion, «Parking du Pénitencier». Phase R3 (V^e s.)
Bâtiment Bat3A, local C. Canaux du système de chauffage par le sol (76) dans l'angle nord-est de la pièce. Deux négatifs de colonnes de *tubuli* (249) ont été découverts contre le parement ouest du mur M2. Ces tuiles creuses formaient une cheminée assurant le tirage et l'évacuation de la fumée. Vue depuis le sud-ouest.

devait se situer probablement du côté ouest, dans la partie détruite par la construction du pénitencier. Une cheminée (0,40 x 0,15 m), dont il ne reste que l'encastrement avec les négatifs de deux colonnes de *tubuli* (249, conduits de chauffage creux en terre cuite), est aménagée dans l'angle nord-est pour assurer le tirage et l'évacuation de la fumée (**Fig. 21, 25**).

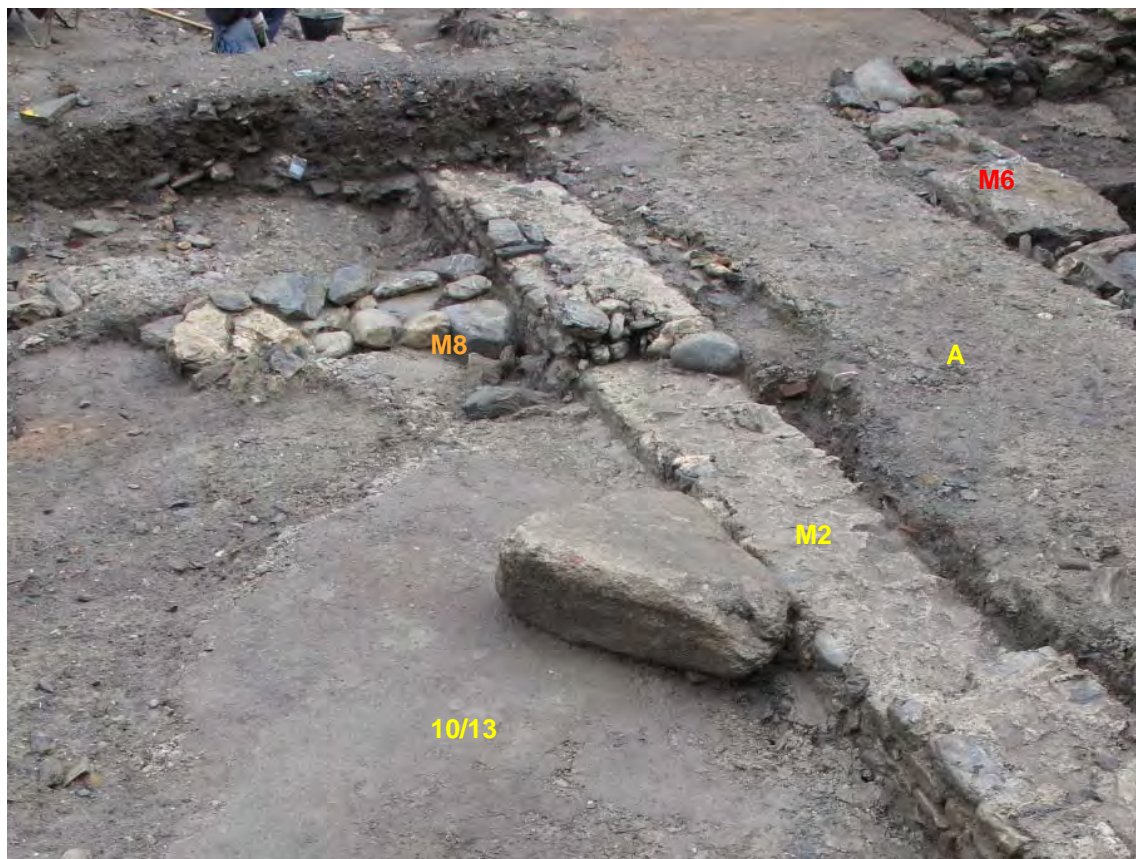
Fig. 26. Sion, «Parking du Pénitencier». Phase R3 (V^e s.)
Bâtiment Bat3A, local D. Détail du sol en mortier (UT10/13) du local D. Le mur de refend M8 au second plan a été ajouté au début du Haut Moyen Age pour diviser la pièce en deux. A droite, l'angle nord-ouest (M6) du bâtiment semi-enterré Bat4 (HMA, MA), recoupant le couloir A. Vue depuis le sud-ouest.

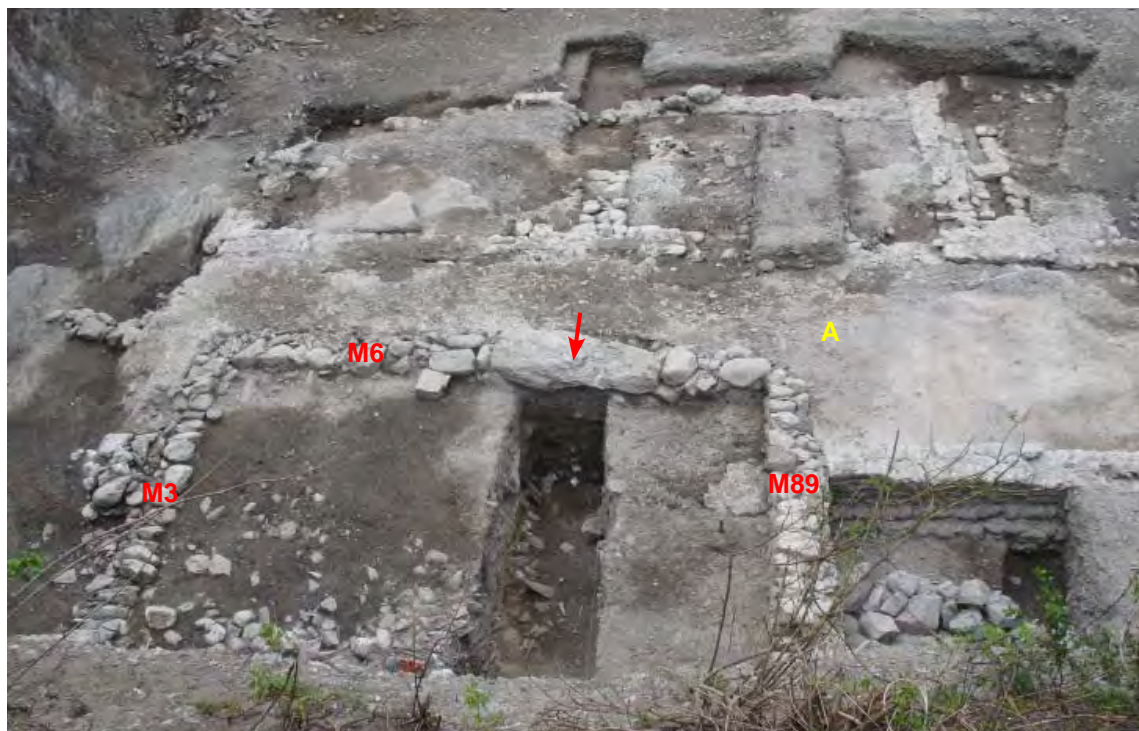
Fig. 32. Sion, «Parking du Pénitencier». Phase HMA, MA (VIII^e -> XIV^e s.).
Vue générale des vestiges du bâtiment semi-enterré Bat4. Cette construction, délimitée par les murs M3, M6 et M89, recoupe le couloir (A) du bâtiment Bat3. On y pénétrait par un large seuil en pierre (flèche).
Vue depuis l'est.

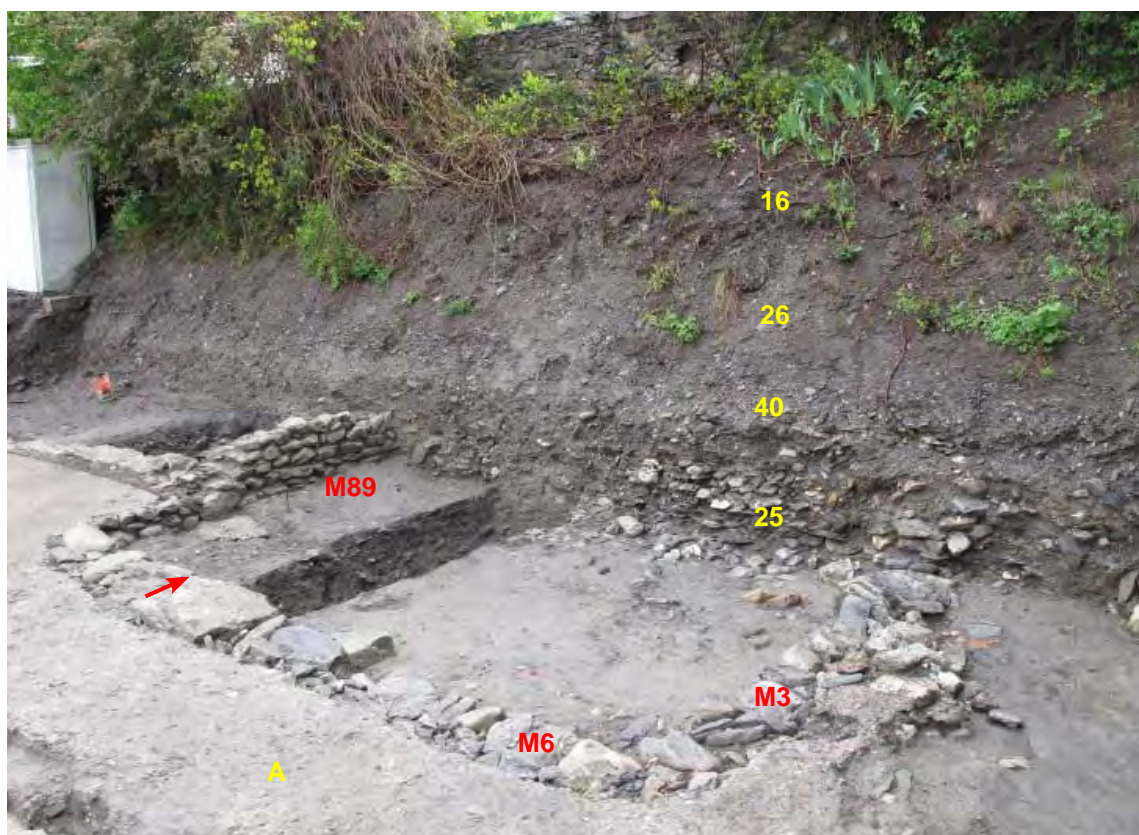
Fig. 33. Sion, «Parking du Pénitencier». Phase HMA, MA (VIII^e - XIV^e s.).
Vue générale des vestiges du bâtiment semi-enterré Bat4. La cuvette du bâtiment a été comblée par sa propre démolition (25), puis recouverte par des colluvions (40). Au-dessus, la terre agricole (26) du pré figuré sur la gravure de 1827 (voir Fig. 3), puis la terre de vigne (16). Derrière les arbres, le mur bordant l'accès au château de Valère, également représenté sur la gravure de 1827. Vue depuis le sud-ouest.
