## SION

### Gd.-Pont 25 (restaurant du CHEVAL BLANC) parcelle folio 6, 460.

#### Analyse des murs repérés lors de l'excavation d'une cave

A. Antonini et L. Thomas, le 15 avril 1999

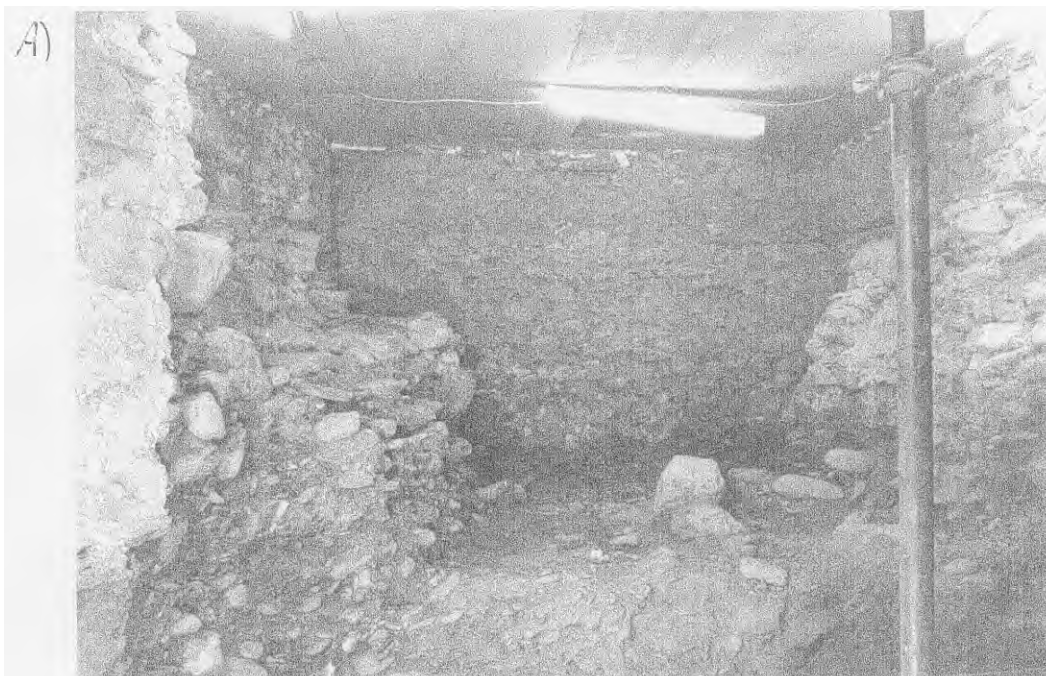
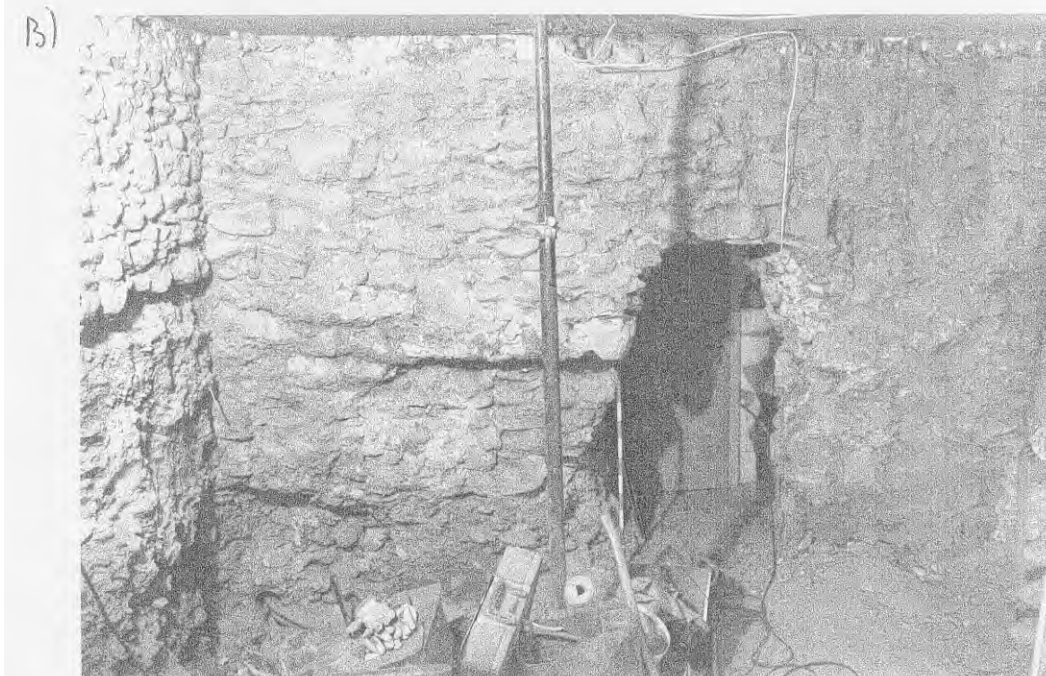
- A) Vue de la cave vers l'est.
- B) Vue de la cave vers l'ouest.
