SION, maison d'habitation

**GRAND-PONT 8 (CADASTRE NO 28)
appartement au 1er étage**

Analyse archéologique
Complément de rapport suite aux travaux de 2012

janvier 2013

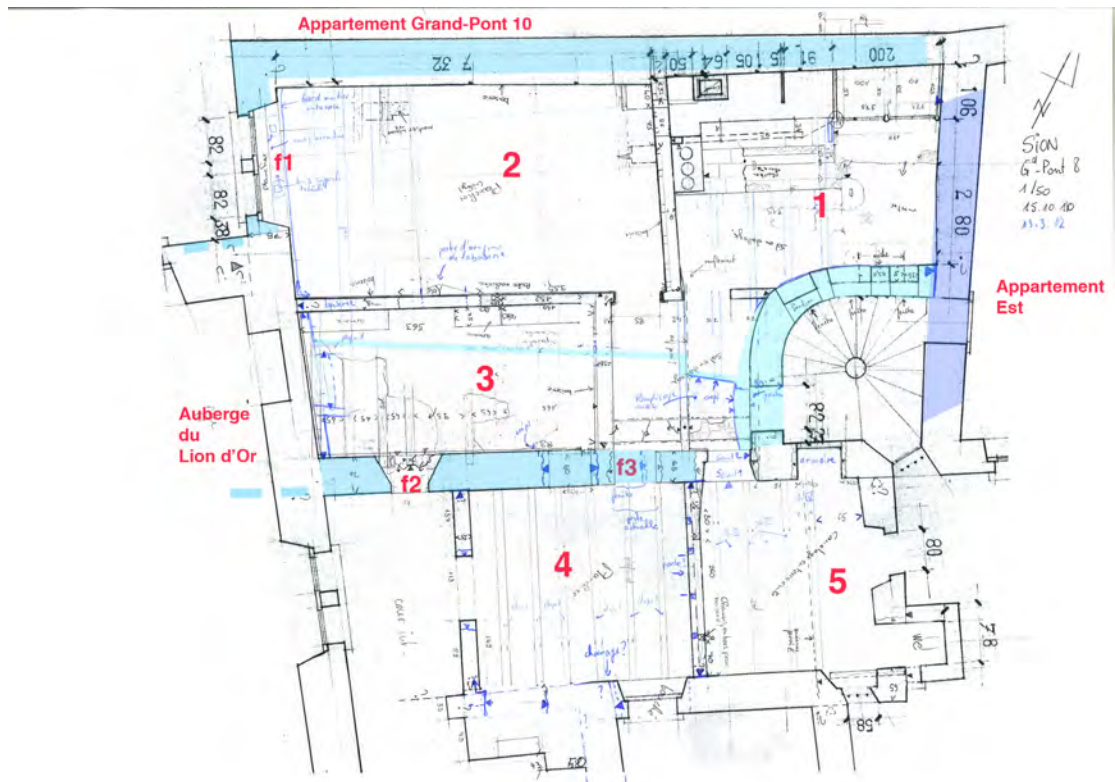
Fig. 3.
Sion, Gd-Pont 8, 1^{er} étage. Hypothèse des phases I (bleu foncé) et II (bleu clair).
Plan de base : projet de rénovation 1983.

Le mur oriental de la cuisine semble correspondre à la partie la plus ancienne de l'appartement (**Fig. 3**, phase 1, bleu foncé). Sous le crépi, le parement a conservé sa finition primitive qui se distingue par des lits de pierres de hauteur régulière (certaines assises avec des pierres posées en épi) et par une finition à joints horizontaux, tracés au fer (**Fig. 7**). Du côté sud, ce mur est clairement antérieur à la cage d'escalier ; du côté nord, la chronologie des maçonneries formant l'angle n'a cependant pas pu être vérifiée. Le mur oriental de la cuisine pourrait d'abord avoir constitué la façade du corps de bâtiment situé à l'est, ou alors être antérieur aux deux corps de bâtiment et avoir constitué une limite entre deux anciennes parcelles.

L'escalier en vis fait clairement partie d'une phase de construction plus récente (**Fig. 3**, phase 2, bleu clair). Cette maçonnerie est appuyée au mur de la première phase et englobe la tête des solives et le bord du plancher du local 1 (**Fig. 9 et 40**)³. La cage d'escalier est donc contemporaine ou éventuellement postérieure au sol du local 1. Les fenêtres, aménagées pour aérer le local contigu aveugle (**Fig. 8**), permettaient sans doute aussi de profiter de la lumière pénétrant par des ouvertures en façade sud de l'escalier.

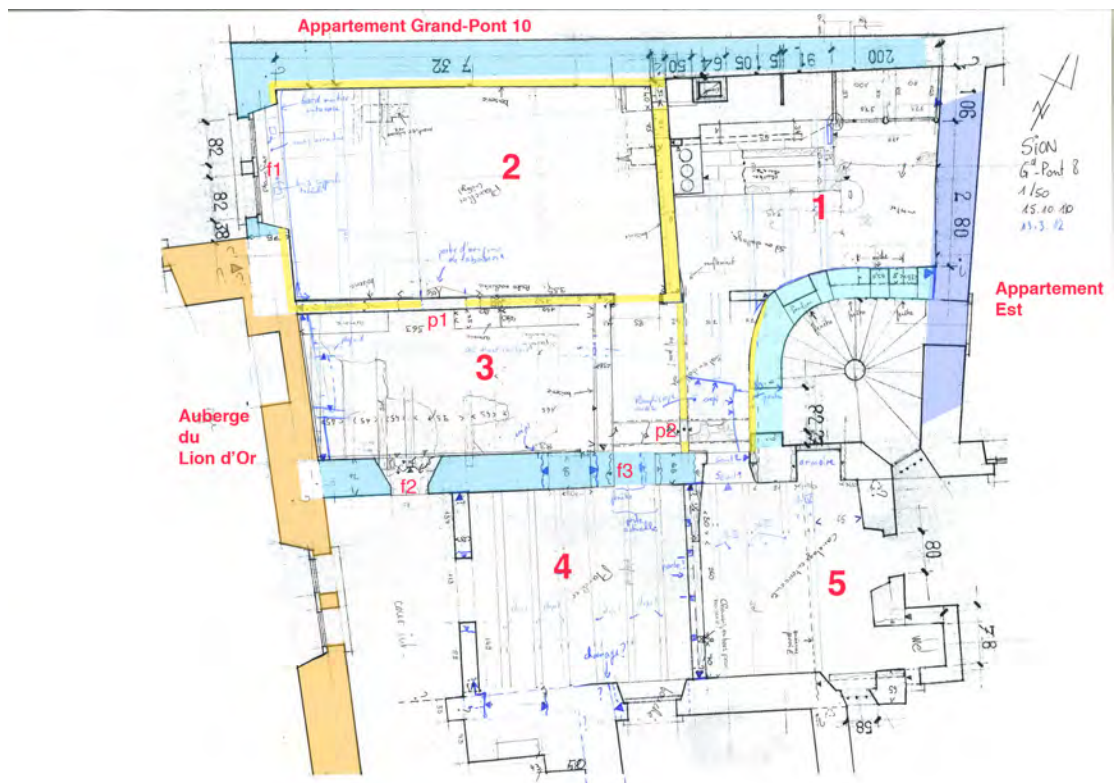
Fig. 4. Fig. 4
Sion, Gd-Pont 8, 1^{er} étage. Hypothèse des phases III (jaune) et IV (orange).
Plan de base : projet de rénovation 1983.

La maison du Lion d'Or a été construite entre 1681 et 1688 à la place des maisons bordant l'ancienne étroite ruelle, parallèle au Grand Pont (**Fig. 4**, phase orange).

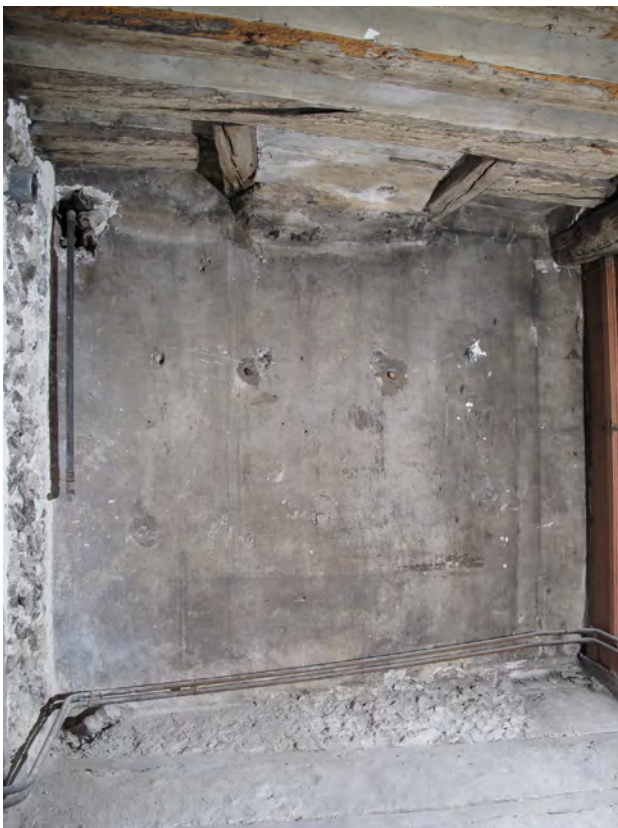
Fig. 19.

Sion, Gd-Pont 8. 1^{er} étage, local 3 (petite salle). Paroi ouest.

Au plafond, le chevêtre perce le crépi de la paroi et le solivage. La trémie contient un voûtain, sans doute l'infrados d'un escalier reliant le 1^{er} étage du Lion d'Or au 2^e étage du Grand-Pont 8.

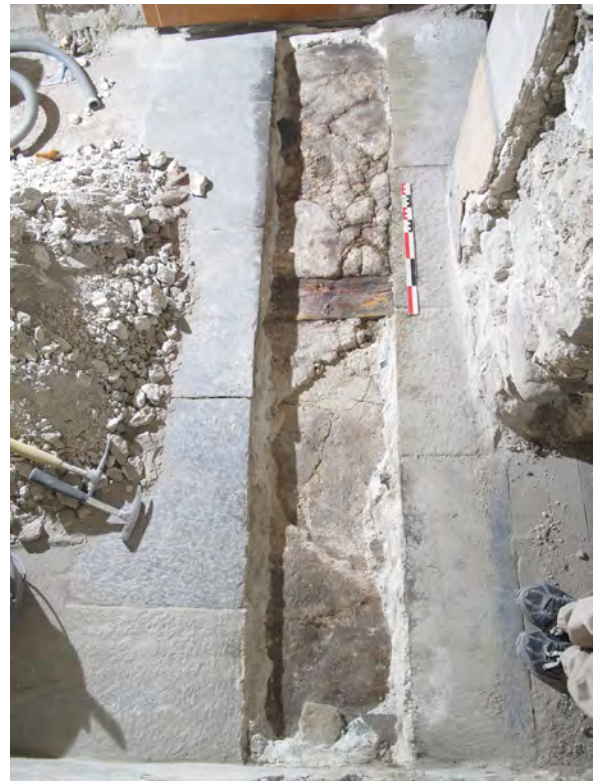
Fig. 28.

Sion, Gd-Pont 8. 1^{er} étage, local 3 (petite salle). Sol en mortier (partie orientale vue vers l'est). La chape d'utilisation est coulée par bandes et réparée à plusieurs reprises. Au pied de la boiserie apparaît la cloison maçonnee plus ancienne qui est elle-même posée sur le sol en mortier.

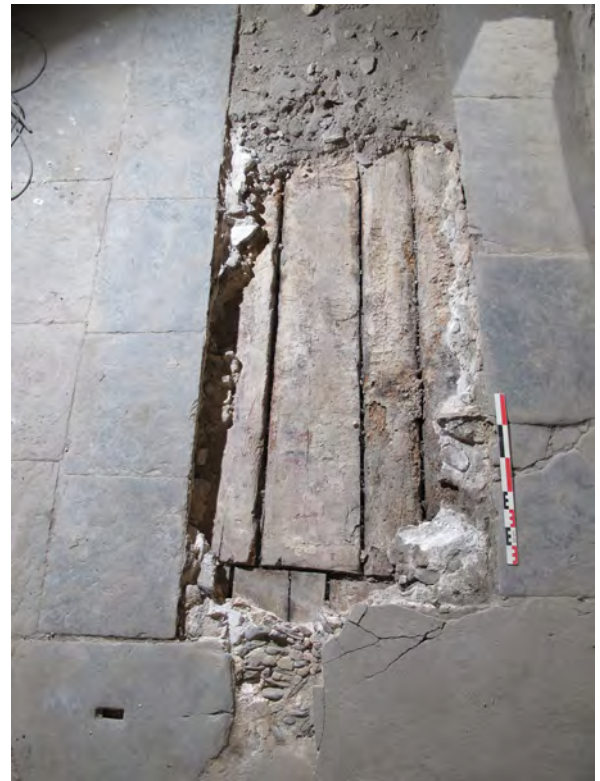
Fig. 37.

Au centre du local, la chape de mortier englobe une dalle plate et usée en surface, dans laquelle on distingue un trou (**Fig. 36. 37**). Celui-ci permettait peut-être de fixer un poteau vertical, disposé exactement à mi-distance entre l'armoire et la paroi sud : un poteau supportant des étagères circulaires, ou soutenant un plafond différent de l'actuel ? Ce sol moule le bas d'un des crépis les plus récents de la paroi orientale.

Sion, Gd-Pont 8. 1^{er} étage, local 1 (cuisine, partie orientale).
Le deuxième sol en mortier au plâtre rose sur radier est bien conservé dans ce secteur. La dalle percée est située à mi-distance entre l'armoire et la paroi sud.

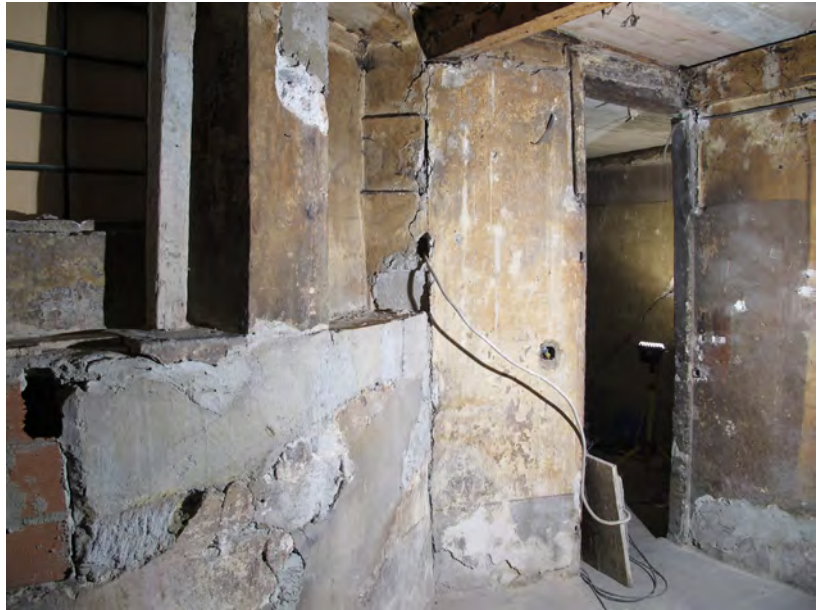
Fig. 40.

La maçonnerie de la cage d'escalier est appuyée contre la paroi est de la cuisine (un sondage dans l'angle l'a clairement démontré). Son parement est posé sur le plancher du local et est donc contemporain à ce dernier (**Fig. 40**). On ne peut cependant pas éliminer l'éventualité d'une réfection de la partie supérieure de la cage d'escalier, le mortier prélevé près des planches ne ressemblant pas tout à fait à celui provenant des niches ou du parement arasé dans le vestibule.

Sion, Gd-Pont 8. 1^{er} étage, local 1 (cuisine). Paroi sud.
Sous le crépi (A), la maçonnerie de la cage d'escalier (B) recouvre le plancher du local (deux planches sont daté de 1630). La cage d'escalier est contemporaine de la mise en place du plancher.

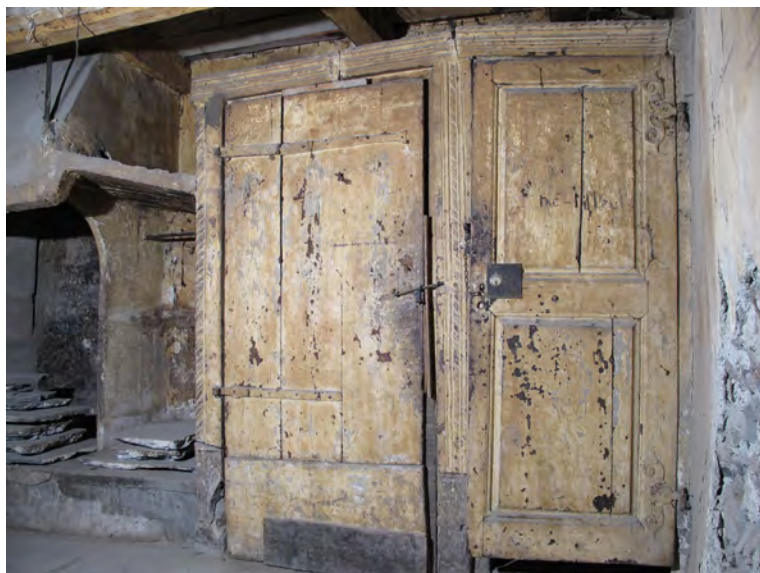
Fig. 45.
Sion, Gd-Pont 8. 1^{er} étage, local 1
(cuisine). Paroi nord.
Intérieur de l'armoire double avec les
supports maçonnés des étagères.
